**UNIVERSIDAD TÉCNICA PARTICULAR DE LOJA**

**“Mapa de inventario de movimientos de ladera de Malacatos”**

TRABAJO DE FIN DE TITULACIÓN.

**AUTOR:** Carrillo Riofrío, Diego Paúl

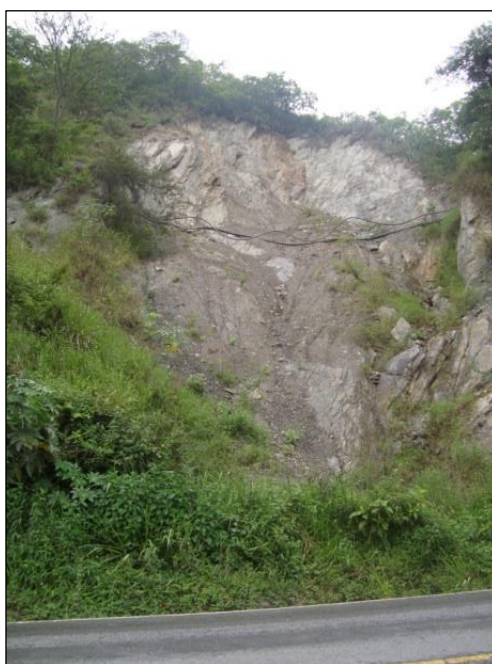
Foto 3. 2 Movimiento de Ladera en la Vía Loja-Malacatos.  
Fuente: El autor.

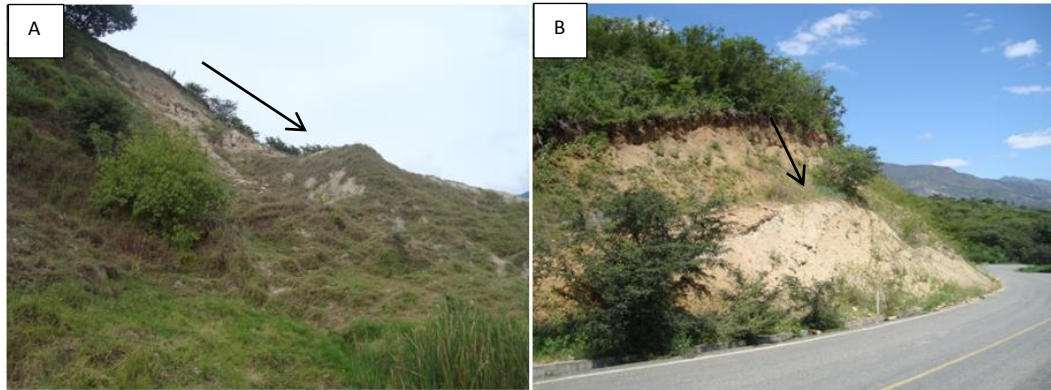
Se han inventariado un total de 14 deslizamientos, representan el 22,95% del número total movimientos de ladera y afecta un área de 182.401,50 m<sup>2</sup> representado el 0,22% del área de estudio (Foto 4.1). Se los clasificó de la siguiente manera: 9 de tipo Rotacional y 5 de tipo Traslacional. El área de los deslizamientos varía entre: 242,16 m<sup>2</sup> y 17.356,76 m<sup>2</sup>.

Foto 4. 1 Movimientos de Ladera tipo Deslizamiento. a) Deslizamiento Rotacional en sector "Barrio la Granja" (ML-21). B) Deslizamiento Traslacional, sector "Vía a la Merced" (ML-44).  
Fuente: Carrillo, 2014.

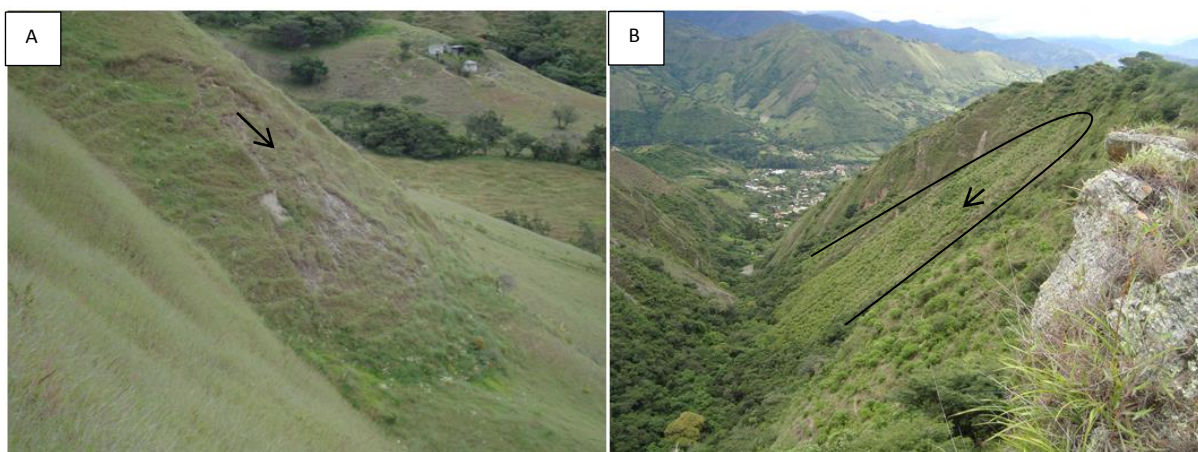
Foto 4. 2 Movimientos de ladera tipo Flujo. A). ML-58, Unidad Chigüinda. B). ML-26, Unidad Chigüinda.  
Fuente: Carrillo, 2014.

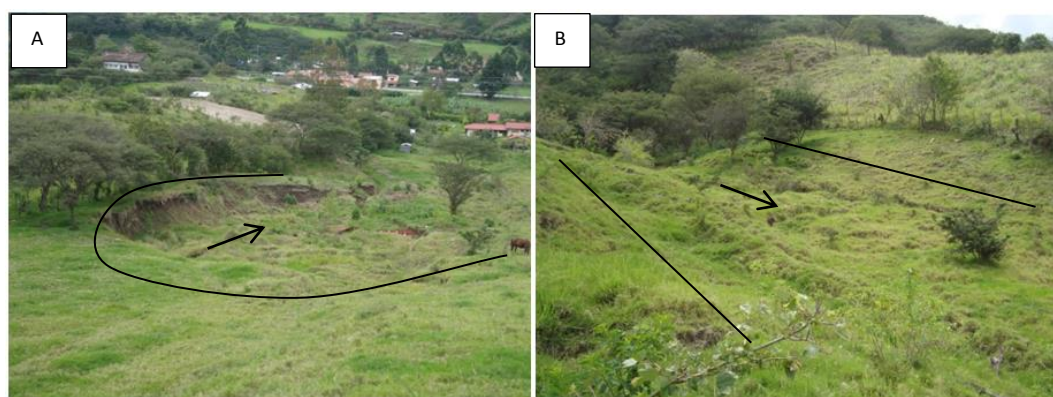
Se han inventariado un total de 20 movimientos de tipo reptación (Foto 4.3), representan el 32,79% del número total de movimientos de ladera y afecta un área de 827.294,36 m<sup>2</sup> representando el 0,98% del área de estudio. El área de estos movimientos de ladera varía entre 2.065,65 m<sup>2</sup> y 235.823,91 m<sup>2</sup>.

Foto 4. 3 Movimiento tipo Reptacional. A) ML-07, Y de Landagui. B). ML-16, Barrio el Carmen.

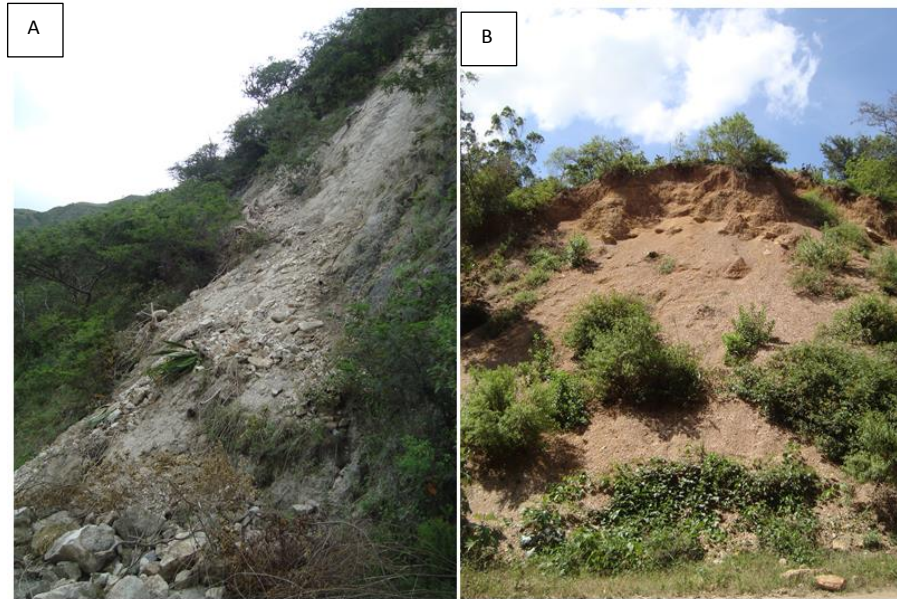
Foto 4. 4 Movimiento tipo Caída. A) ML-48 vía al Barrio San Francisco Medio, caída de bloques de arenisca, producto de lluvias en el mes de febrero del 2014. B). ML-42, vía al Barrio Sotahuayco, Caída de fragmentos de arenisca, producto de la erosión.  
Fuente: Carrillo, 2014.

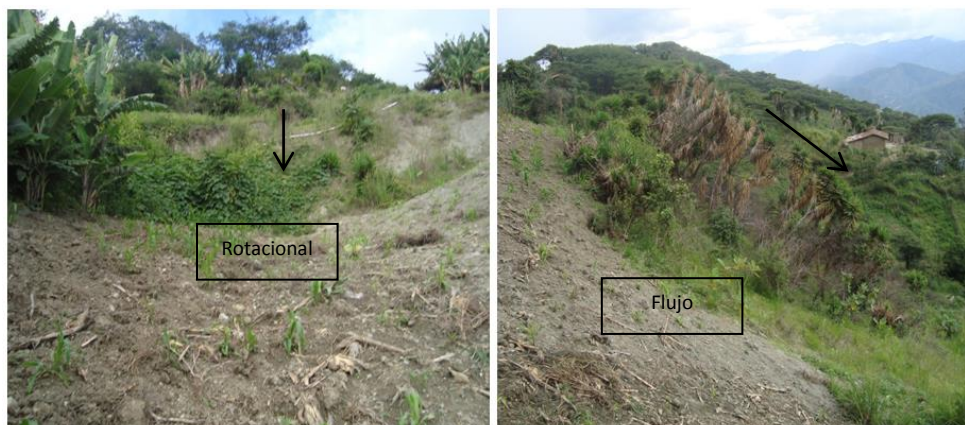
Foto 4. 5 Movimiento complejo tipo “Rotacional-Flujo”, sobre la Formación Santo Domingo (ML-09).  
Fuente: Carrillo, 2014.

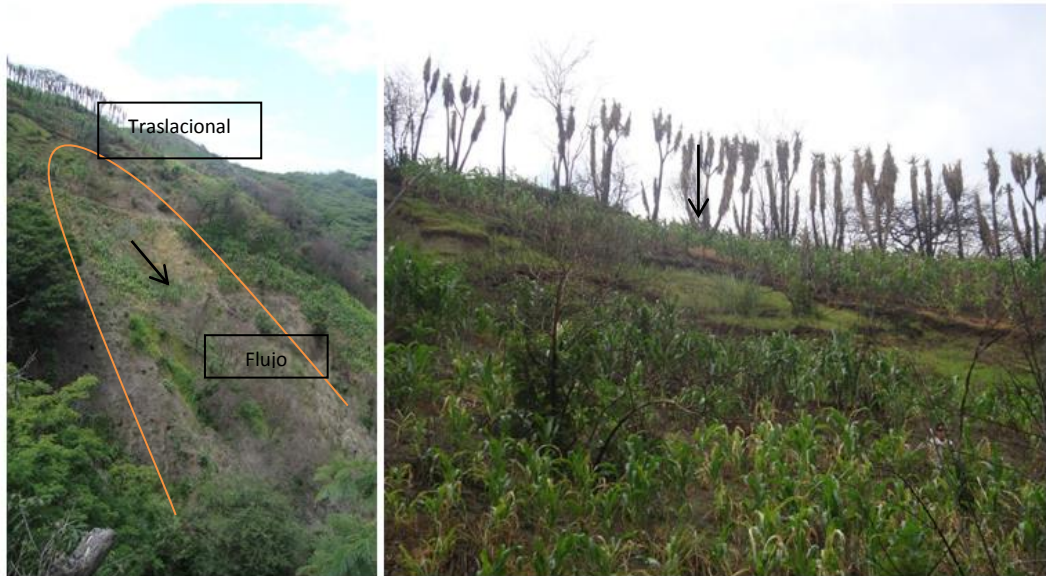
Foto 4. 6 Movimiento complejo tipo “Traslacional-Flujo” (ML-13).  
Fuente: Carrillo, 2014.

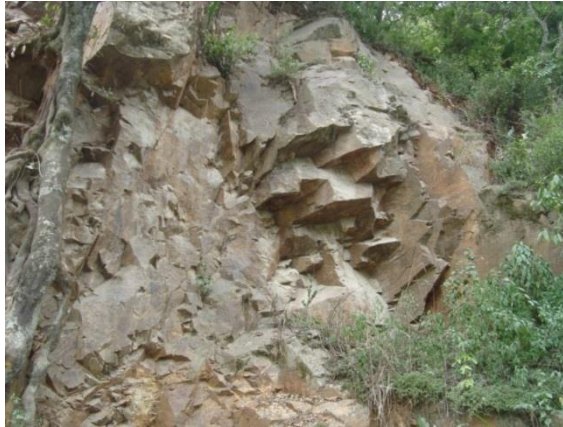
Las discontinuidades, diaclasas y fracturas en la roca, es el factor que origina nuevos movimientos de ladera, en el espaciamiento que deja estos planos existen el crecimiento de vegetación y el paso de flujo de agua, provocando debilitamiento de la roca y pérdida de su resistencia. Este factor genera movimientos de ladera de tipo caída de rocas (Foto 4.7).

Foto 4. 7 Orientación desfavorable de las discontinuidades, Formación Loma Blanca.  
Fuente: Carrillo, 2014.

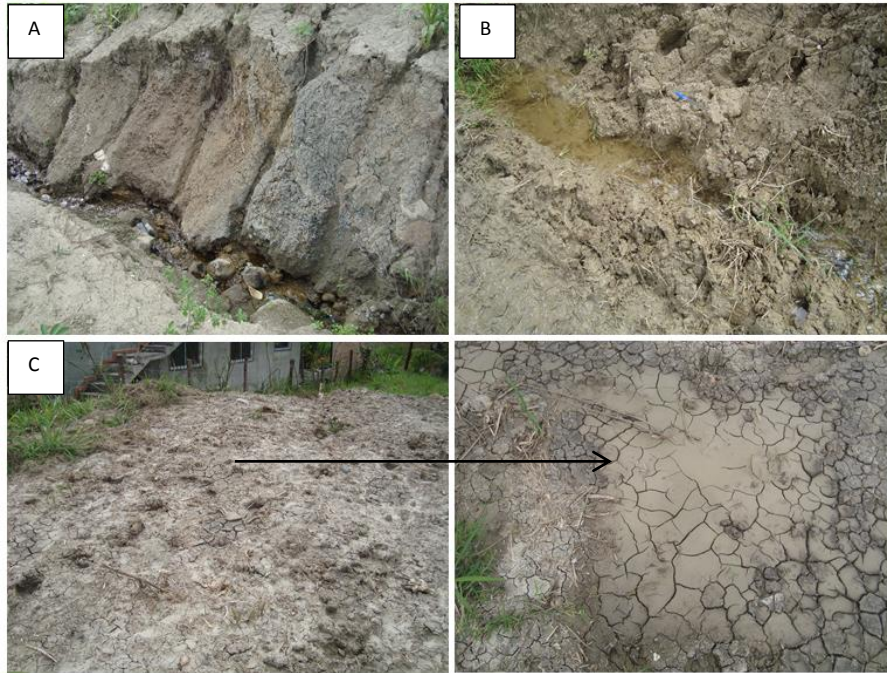
Foto 4. 8 Tipo de material plástico débil. A: Suelo Limo-Arcilloso, erosionado por lluvias y mal manejo del drenaje. B: Suelo Arcilloso, saturado con agua de precipitaciones. C: Suelo arcilloso saturado. Fuente: Carrillo, 2014.

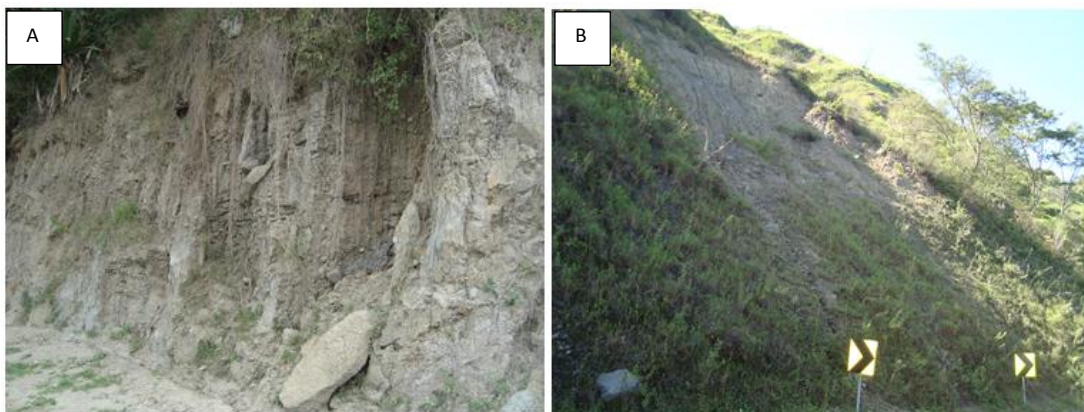
Foto 4. 9 Coluvios sobre la Formación Cerro Mandango. A: Coluvio de Matriz limo-arcillosa afectando a un movimiento tipo Reptacional (ML-14). B: Coluvio de Matriz limo-arenosa, produciendo un movimiento de tipo flujo (ML-41). Fuente: Carrillo, 2014.

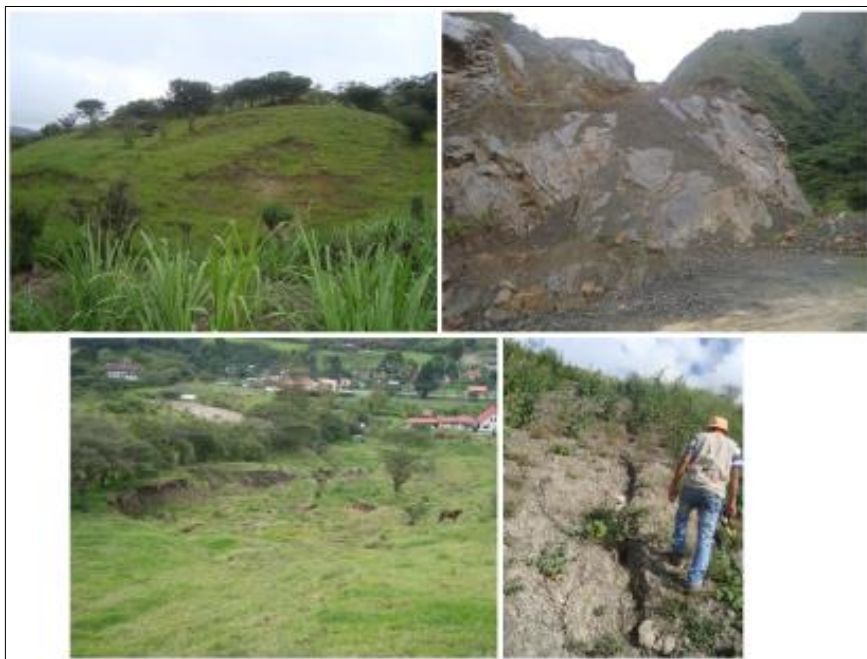
En la Unidad Chigüinda se evidencia una meteorización y fracturas en la roca producto de la erosión generando un arrastre y desprendimiento de material. En los suelos de la Formación Santo Domingo se observa agrietamientos y fisuras en el terreno, esto ayuda a la filtración del agua ocasionando saturación en épocas de invierno y de riego en los cultivos, siendo un condicionante para que se originen diferentes tipos de movimientos de ladera (Foto 4.10).

Foto 4. 10 Material fisurado, agrietado y meteorizado.  
Fuente: Carrillo, 2014.

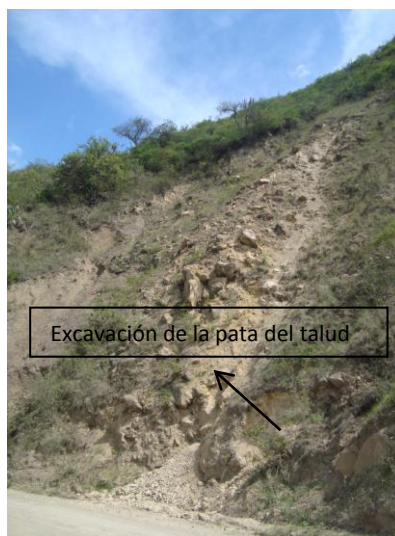
Foto 4. 11 Excavación del pie del talud (ML-12) sobre la Formación Loma Blanca.  
Fuente: Carrillo, 2014.

Se trata de un movimiento de ladera tipo caída, en donde se observa excavación del pie del talud (Foto 4.11), mediante la apertura y mantenimiento de vías que nos conduce al río Solanda, el suelo experimenta una modificación y pérdida de las propiedades de resistencia dando lugar a una desestabilización y ocurrencia del movimiento de ladera; sumando otros factores como: fractura de la roca, ausencia de vegetación existiendo erosión y lluvias.

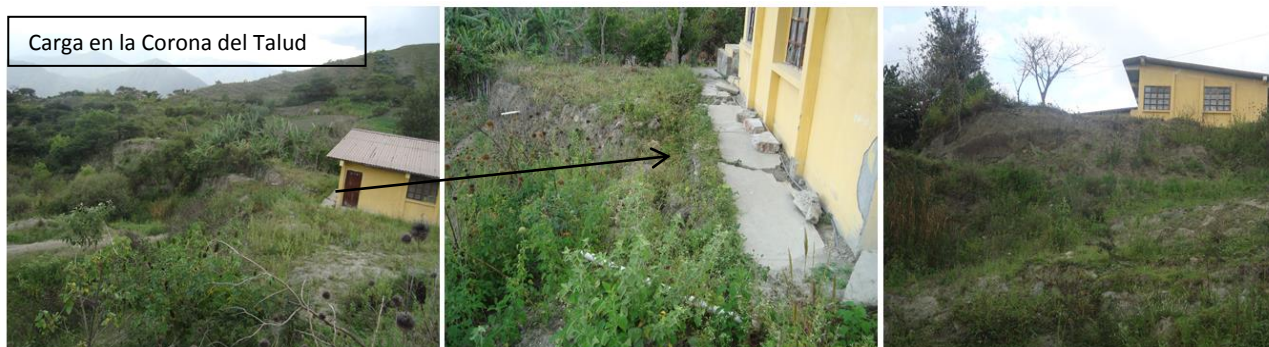
Los movimientos generados por este factor son de tipo rotacional sobre suelos limo-arcillosos, ocasionando daños considerables en la infraestructura. En el caso del ML-10 (Foto 4.12) se encuentra afectando la Escuela del Barrio San Francisco medio, mediante observaciones se determinó los factores siendo los principales: carga en la corona del talud, lluvias y escapes de aguas de tuberías.

Foto 4. 12 Carga en la Corona del Talud, movimiento rotacional (ML-10).  
Fuente: Carrillo, 2014.

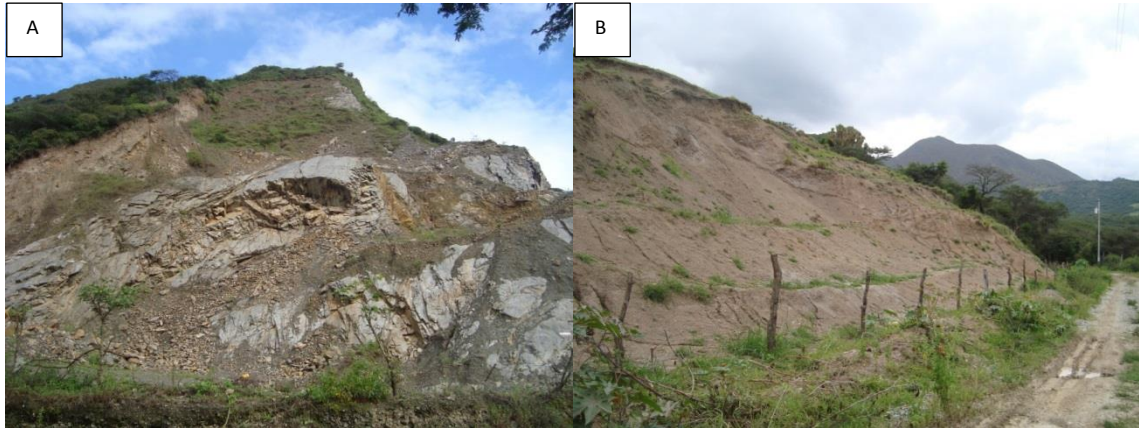
Foto 4. 13 Deforestación o ausencia de vegetación. A) Ausencia de vegetación, Unidad Chigüinda. B) Formación Santo Domingo.  
Fuente: Carrillo, 2014.

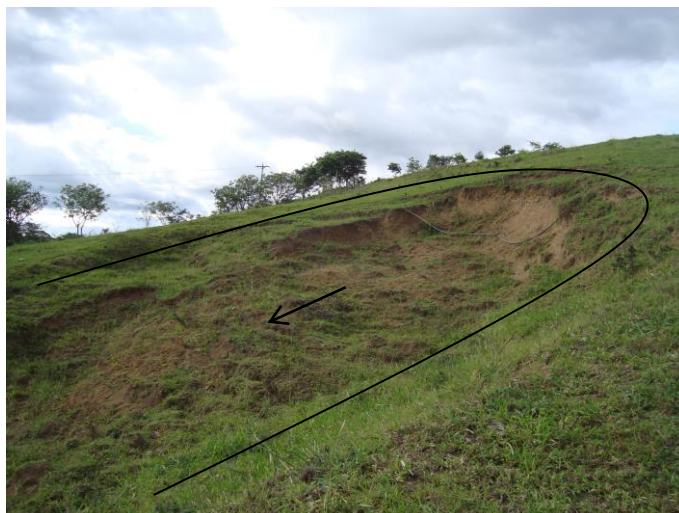
Foto 4. 14 Deslizamiento Rotacional (ML-55) en suelo arcilloso, producto de las lluvias en los meses de febrero del 2014.

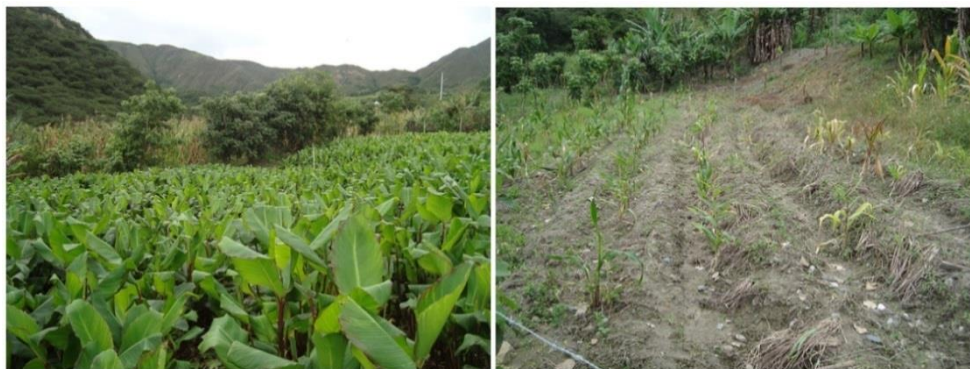
Foto 4. 15 Irrigación. Factor detonante para la ocurrencia en estos 2 casos de tipo Reptacional.

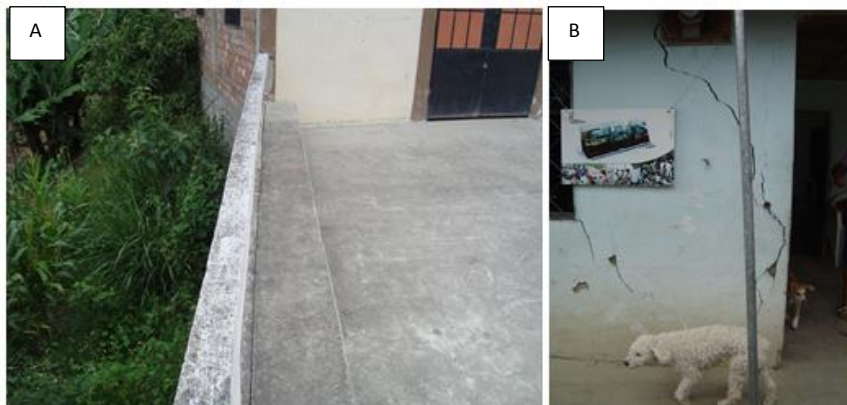
Foto 4. 16 Problemas causados. A) Inclinación de muro principal. B) Fisuras y cuarteo de las paredes.  
Fuente: Carrillo, 2014.

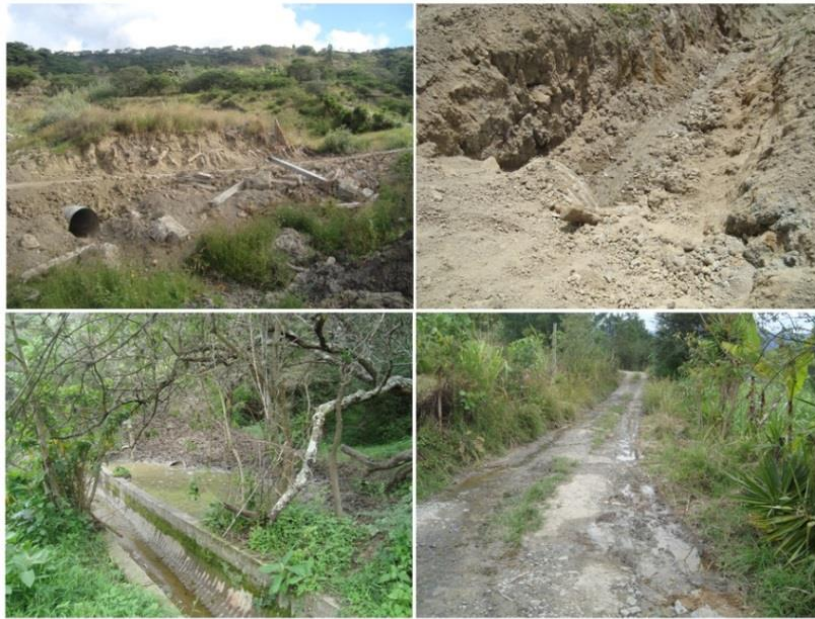
Foto 4. 17 Mantenimiento deficiente del sistema de drenaje.  
Fuente: Carrillo, 2014.

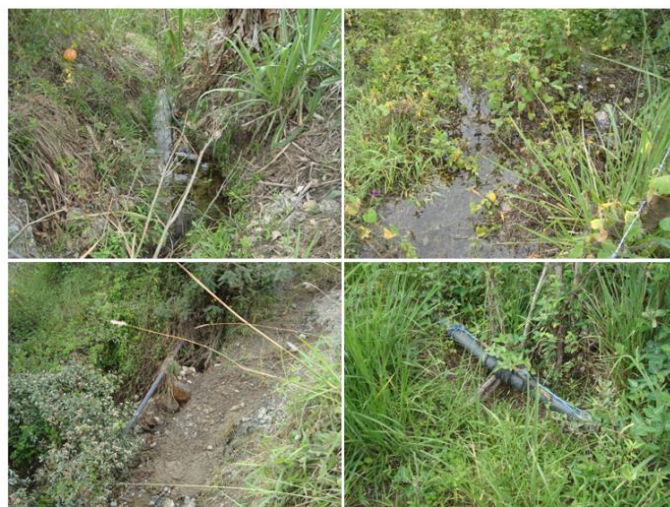
Foto 4. 18 Escapes de aguas de tuberías, ocasionando una saturación de los suelos.  
Fuente: Carrillo, 2014.
