**UNIVERSIDAD TÉCNICA PARTICULAR DE LOJA**  
*La Universidad Católica de Loja*

TITULO DE INGENIERO CIVIL

**Evaluación georeferenciada de la superficie del pavimento de la vía Loja -  
Zamora, tramo 0+000 - 29+000.**

2016

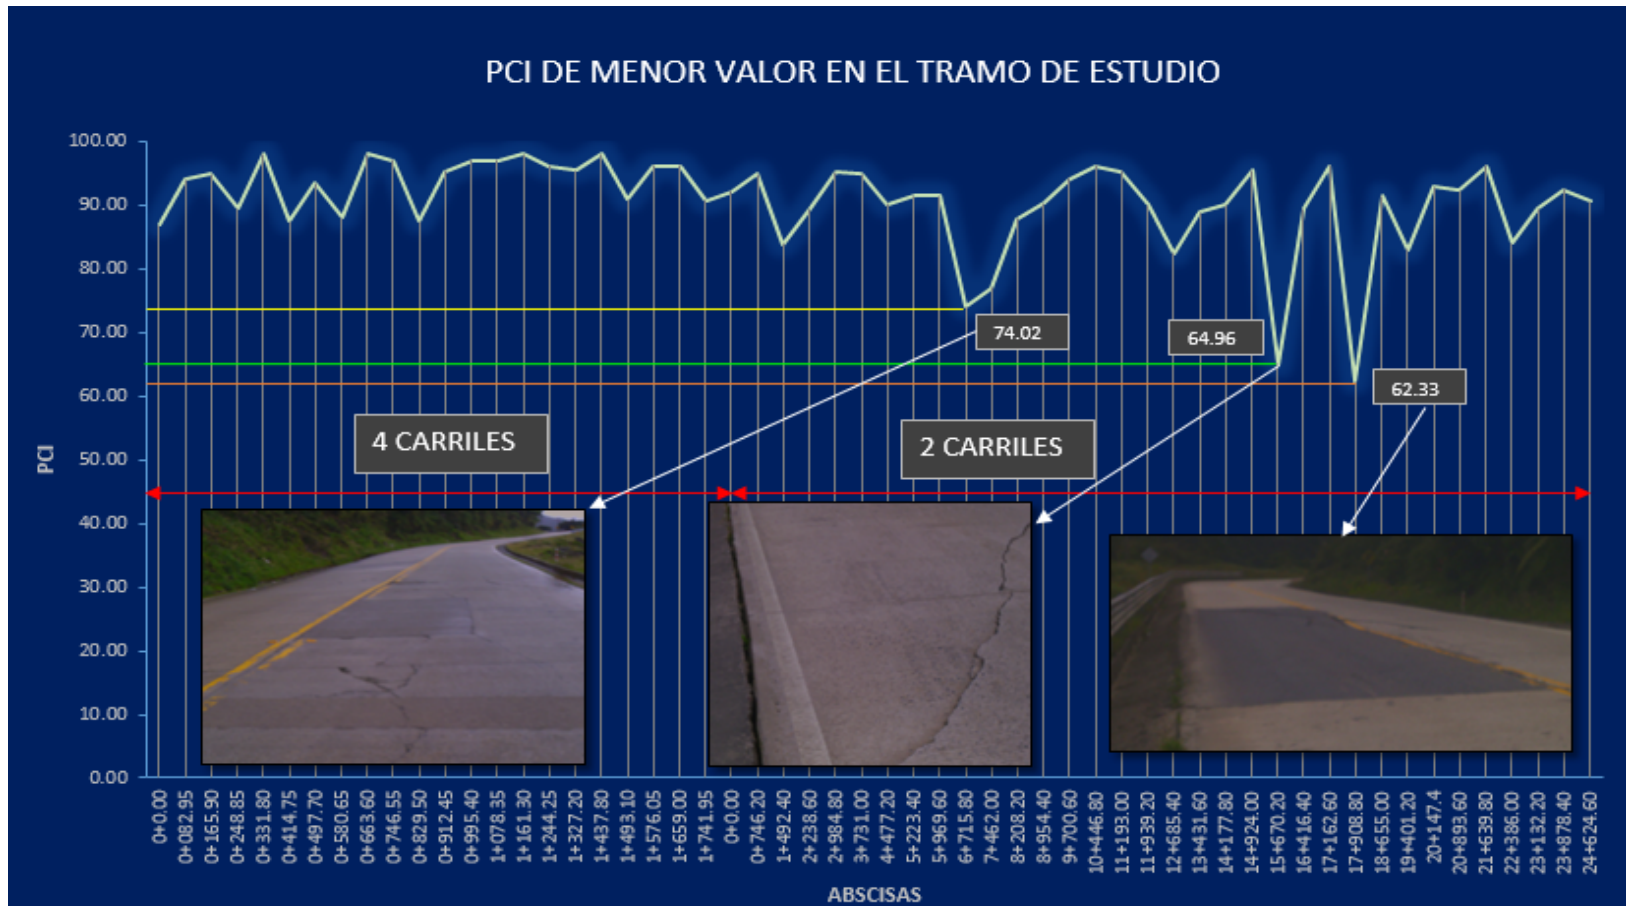
**Figura 12.** Ubicación de los sectores de la carretera con los mínimos valores de PCI.

En la Figura 12 se representan los mínimos valores de PCI, los cuales se encuentran localizados en el tramo de sección de 2 carriles. En el tramo 118, abscisa 6+718.15 un PCI de 74.02; en el tramo 274, abscisa 15+670.20 un PCI de 64.96 y en el tramo 313 abscisa 17+908.80 un PCI de 62.33.

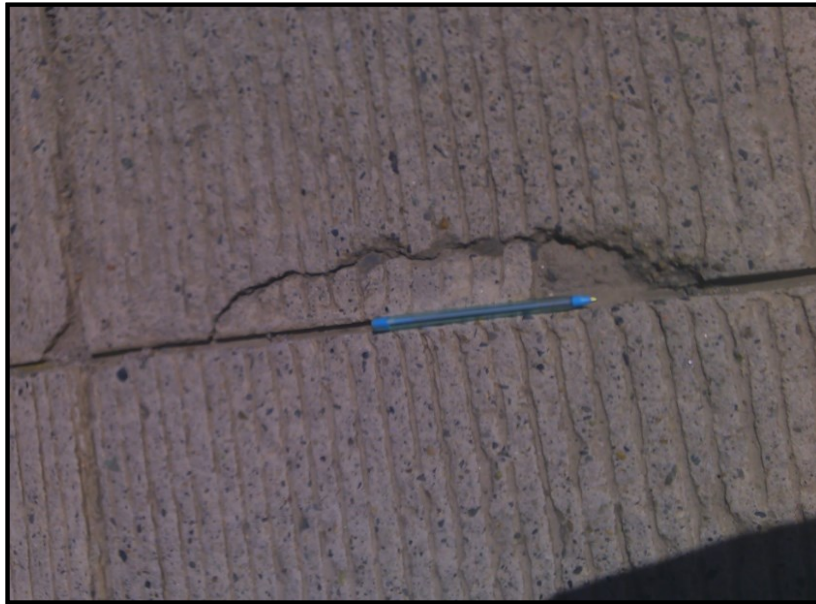
**Figura 18.** Descascaramiento de junta de severidad baja (Vía Loja - Zamora). (Abscisa 2+238.60)

- ✓ **Severidad Baja:** No se hace nada
- ✓ **Severidad Media:** Parcheo parcial
- ✓ **Severidad Alta:** Parcheo parcial, reconstrucción de junta.

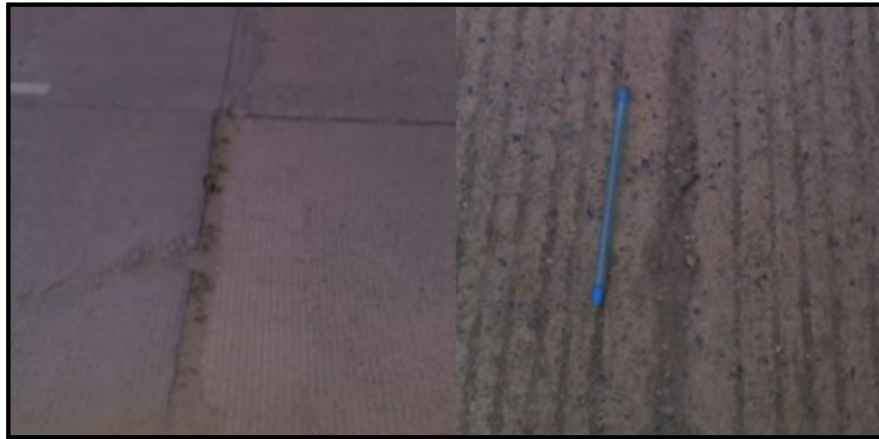
**Figura 19.** Crecimiento de vegetación y suelo en la junta (Vía Loja - Zamora). (Abscisa 0+746.20)

- ✓ **Severidad Baja:** No se hace nada
- ✓ **Severidad Media:** Resellado de juntas
- ✓ **Severidad Alta:** Resellado de juntas

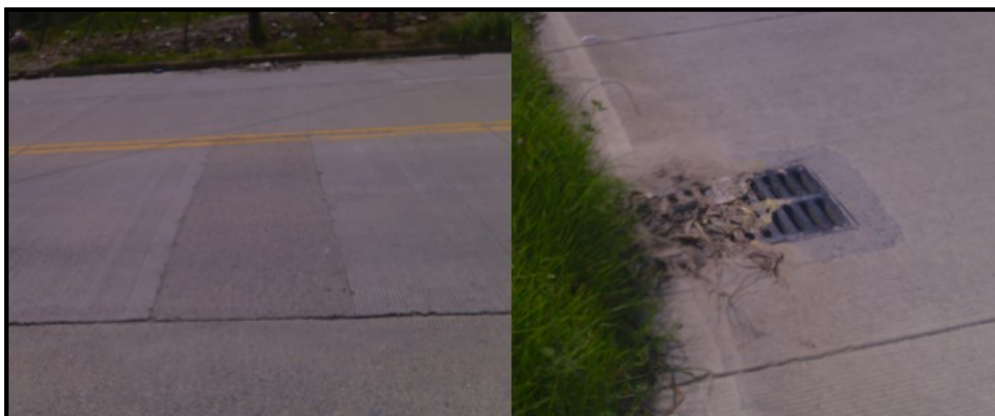
**Figura 20.** Parche grande de severidad baja (Vía Loja - Zamora). (Abscisa 2+984.80)

- ✓ **Severidad Baja:** No se hace nada
- ✓ **Severidad Media:** Sellado de grietas. Reemplazo del parche
- ✓ **Severidad Alta:** Reemplazo del parche.

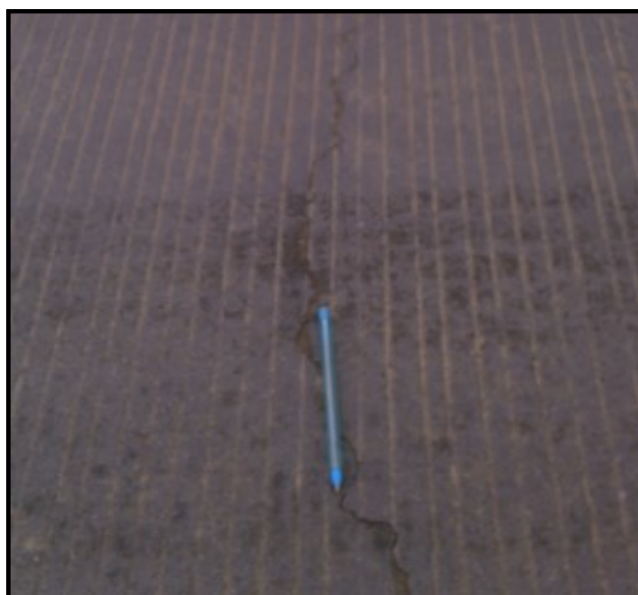
**Figura 21.** Grieta de durabilidad "D" de severidad baja (Vía Loja - Zamora).  
(Abscisa 6+715.80)

- ✓ **Severidad Baja:** No se hace nada
- ✓ **Severidad Media:** Parcheo profundo. Reconstrucción de juntas
- ✓ **Severidad Alta:** Parcheo profundo. Reconstrucción de juntas. Reemplazo de la losa.

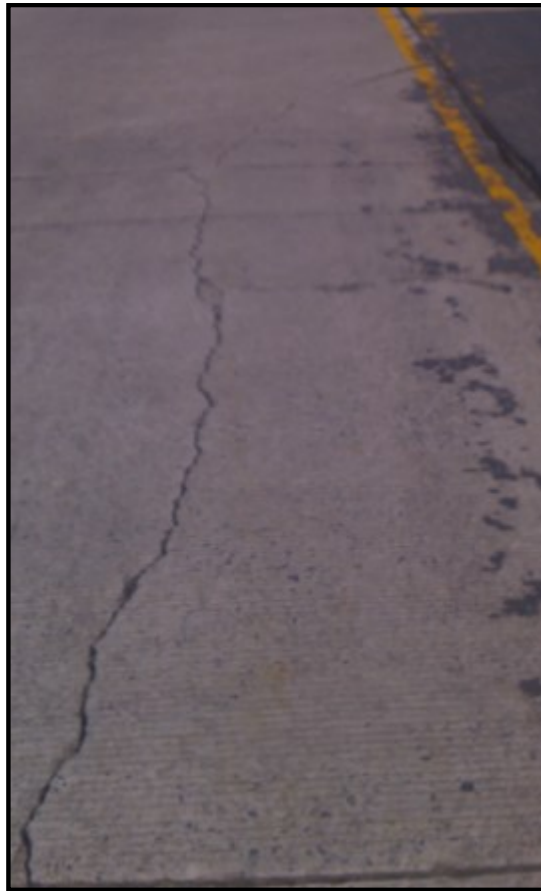
**Figura 22.** Grieta longitudinal de severidad media (Vía Loja - Zamora).  
(Absica13+431.60)

- ✓ **Severidad Baja:** No se hace nada, Sellado de grietas más anchas que 3.0 mm.
- ✓ **Severidad Media:** Sellado de grietas
- ✓ **Severidad Alta:** Parcheo profundo. Reemplazo de las losa.

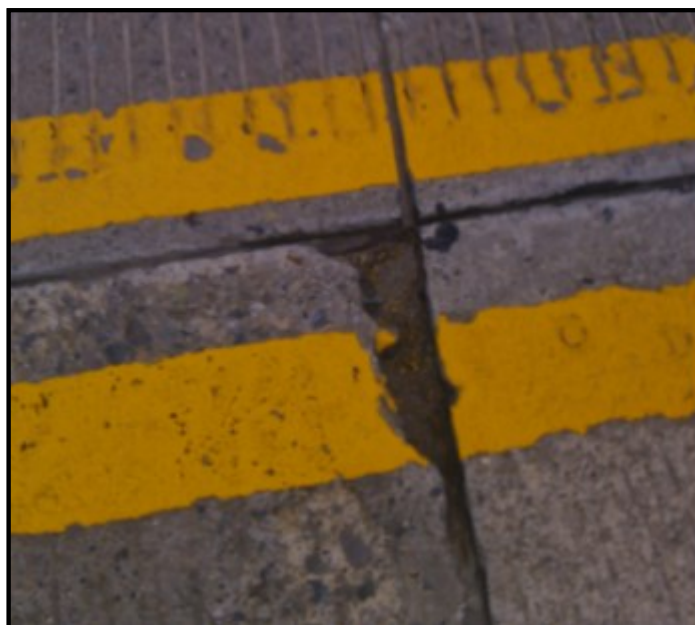
**Figura 23.** Descascaramiento de esquina de severidad baja (Vía Loja - Zamora).  
(Abscisa 20+893.60)

- ✓ **Severidad Baja:** No se hace nada
- ✓ **Severidad Media:** Parcheo parcial
- ✓ **Severidad Alta:** Parcheo parcial
