UNIVERSIDAD TÉCNICA PARTICULAR DE LOJA
La Universidad Católica de Loja

“Estudio sobre el detallamiento del refuerzo en las edificaciones del sector sur de la ciudad de Loja”

*Trabajo de fin de carrera previo
a la obtención del título de
Ingeniero Civil*

PAOLA CATHERINE BUENO GARRIDO

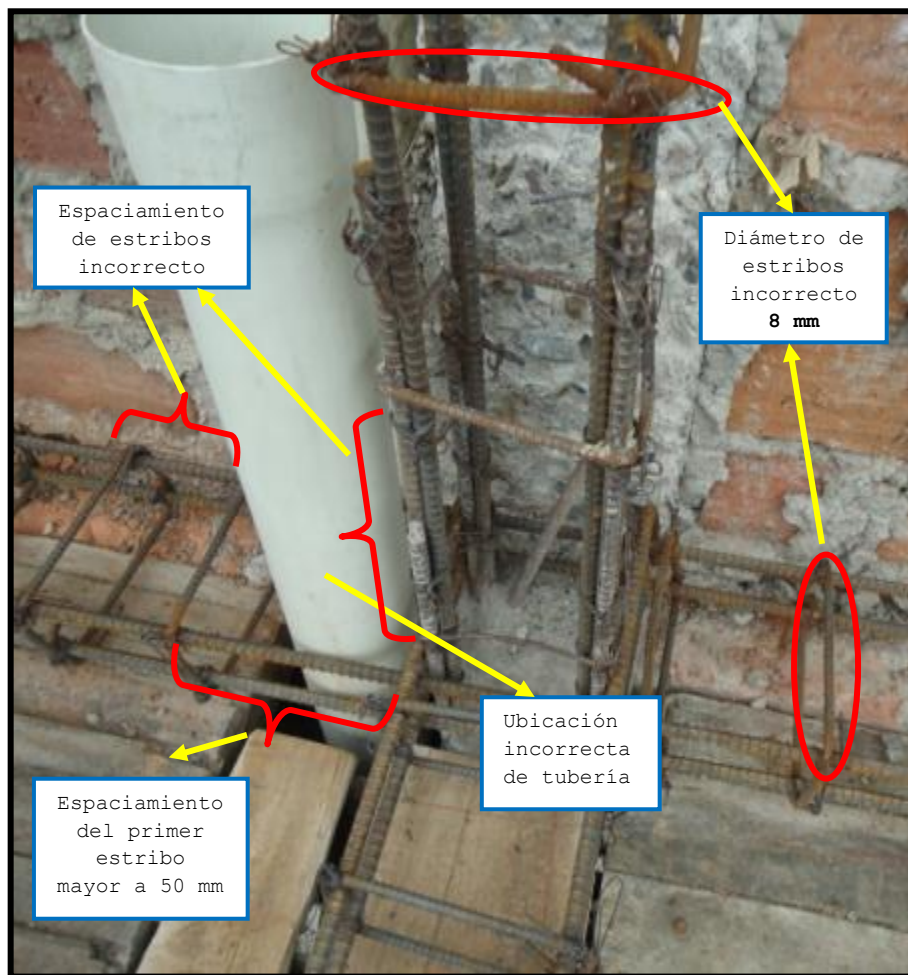
Fot. 3.4 Colocación errónea de tubería que modifica la ubicación del primer estribo, espaciamiento y diámetro de estribos en vigas y columnas incorrecto, incumplimiento de: (Numeral 6.3.12, 21.3.4.2, 21.3.5.2 y 7.10.5.1 del código ACI 318-08)

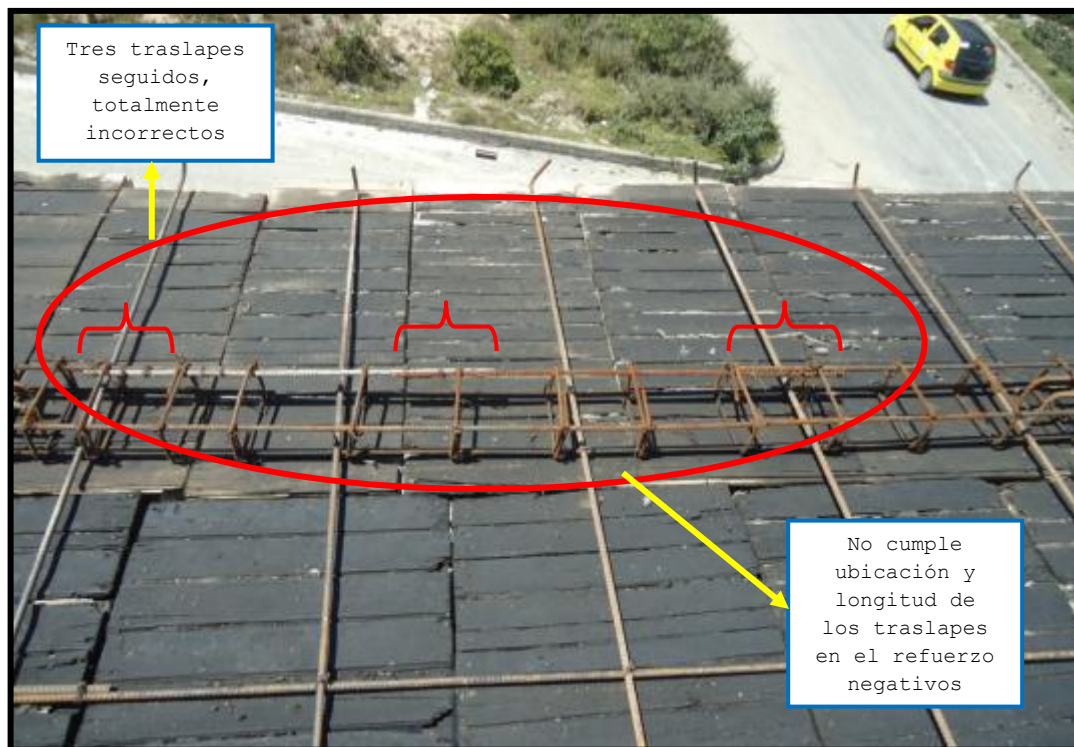
Fot. 3.7 No cumple ubicación y longitud del empalme por traslape, diámetro del estribo incorrecto (Numeral 21.5.2.3 y 7.10.5.1 del código ACI 318-08)

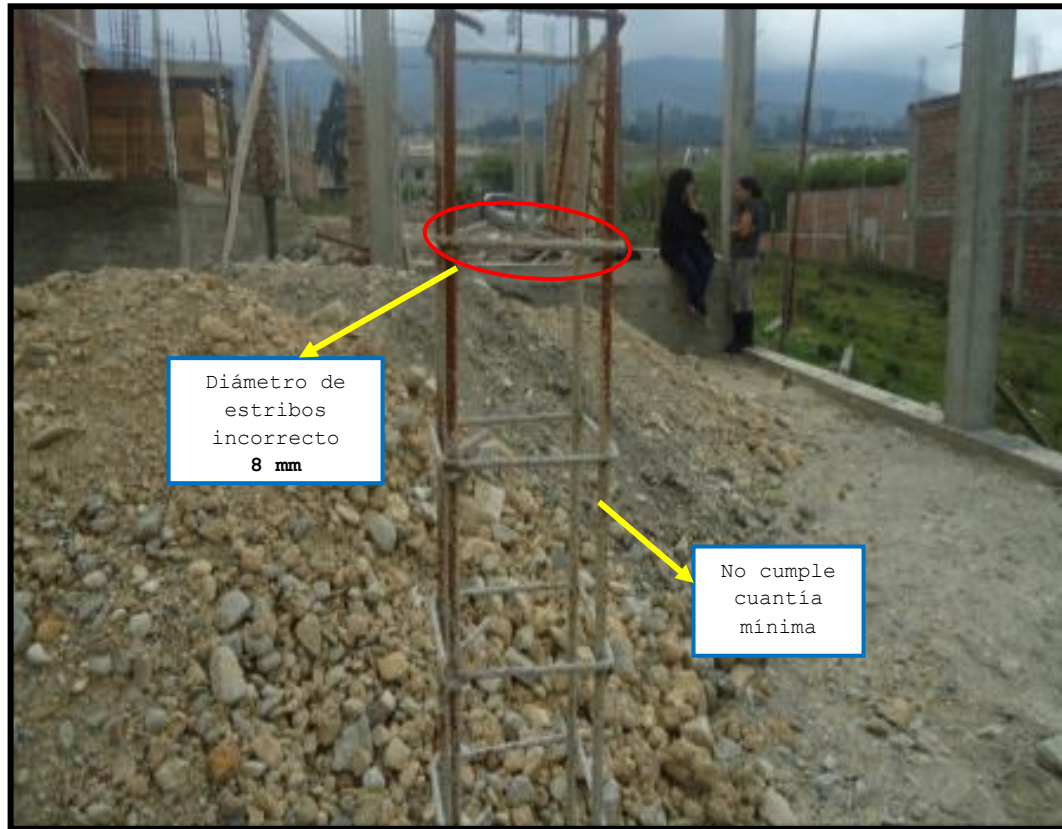
Fot. 3.9 No cumple área del refuerzo longitudinal y diámetro de estribo (Numeral 21.6.3 y 7.10.5.1 del código ACI 318-08)

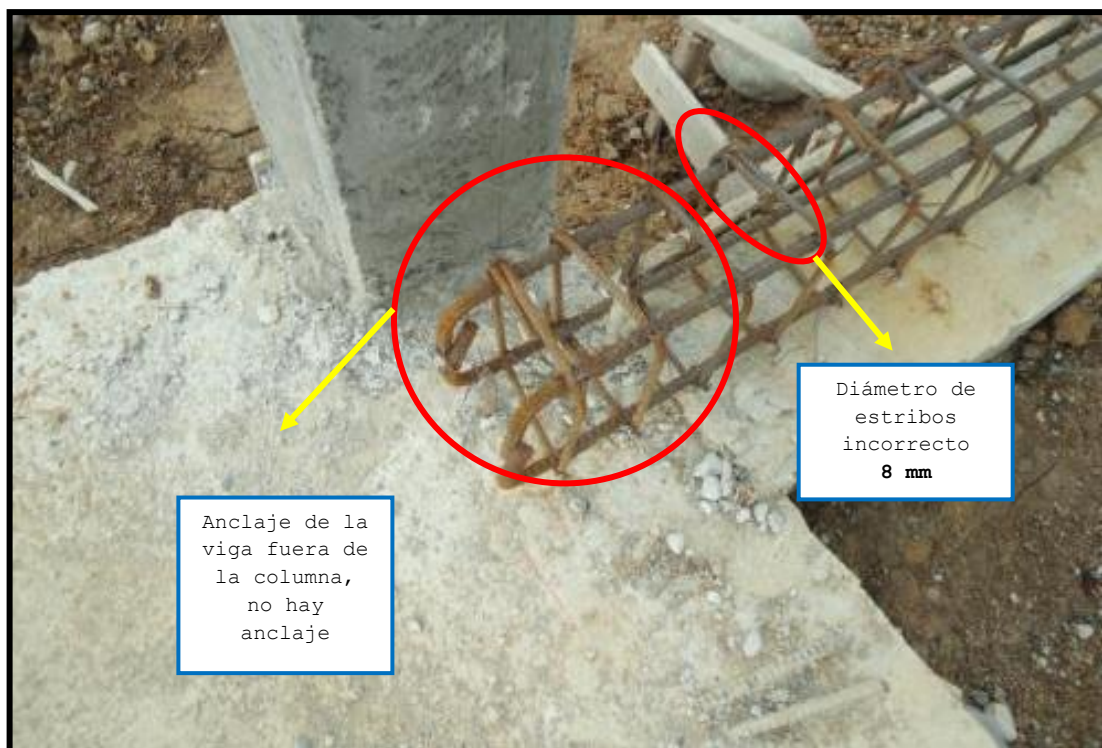
Fot. 3.20 Viga no se ancla en la columna, diámetro del estribo incorrecto, incumplimiento de: (Numeral 12.12.1 y 7.10.5.1 del código ACI 318-08)

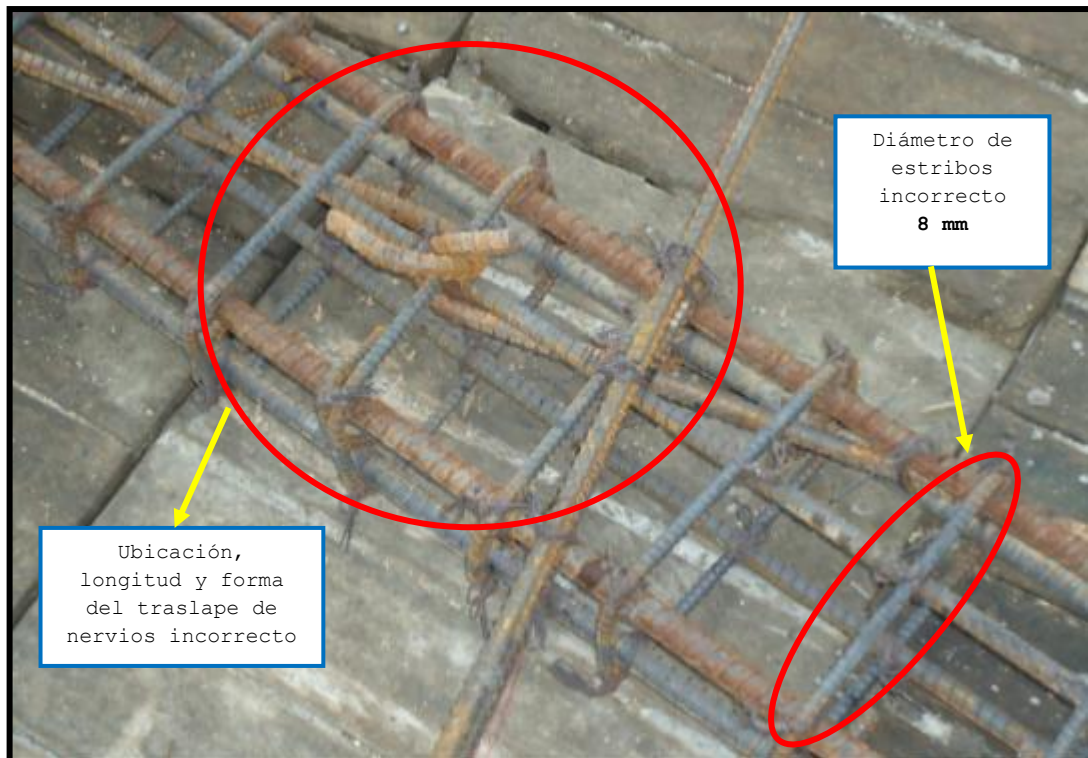
Fot. 3.21 No cumple ubicación, longitud y forma de empalme por traslapado en nervios, diámetro del estribo incorrecto, incumplimiento de: (Numeral 12.15.1 y 7.10.5.1 del código ACI 318-08)
Fecha de captura: 10/12/2010

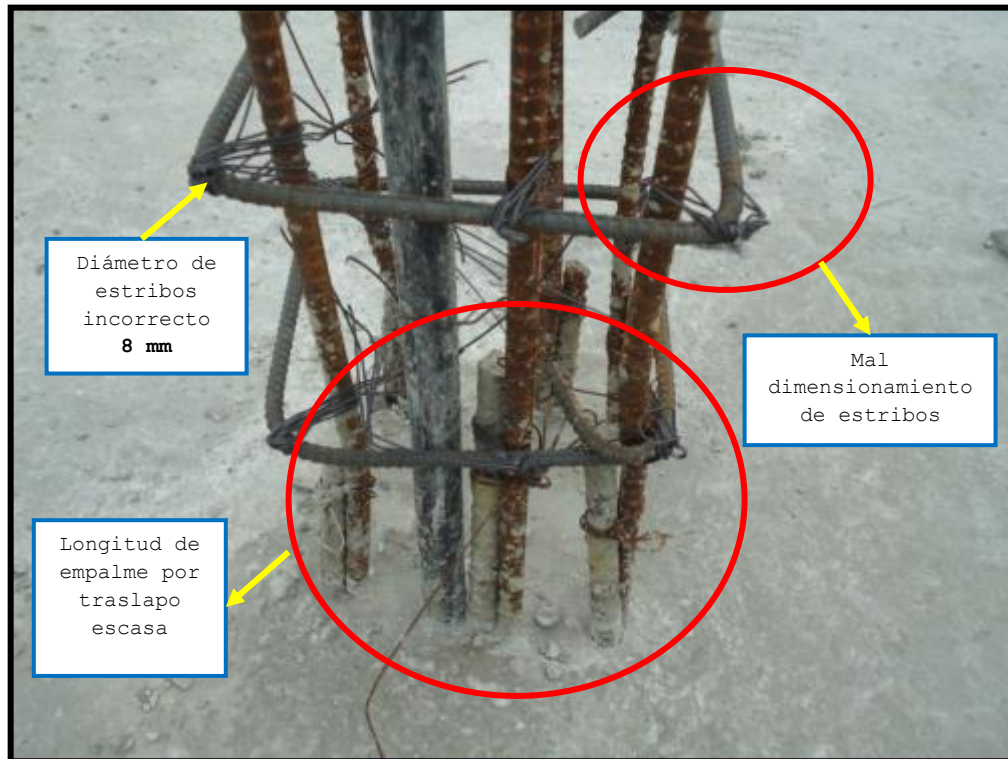
Fot. 3.23 Longitud de empalme por traslapo escasa, mal dimensionamiento de estribos, incumplimiento de: (Numeral 12.16.1 y 7.10.5.1 del código ACI 318-08)
Fecha de captura: 15/12/2010

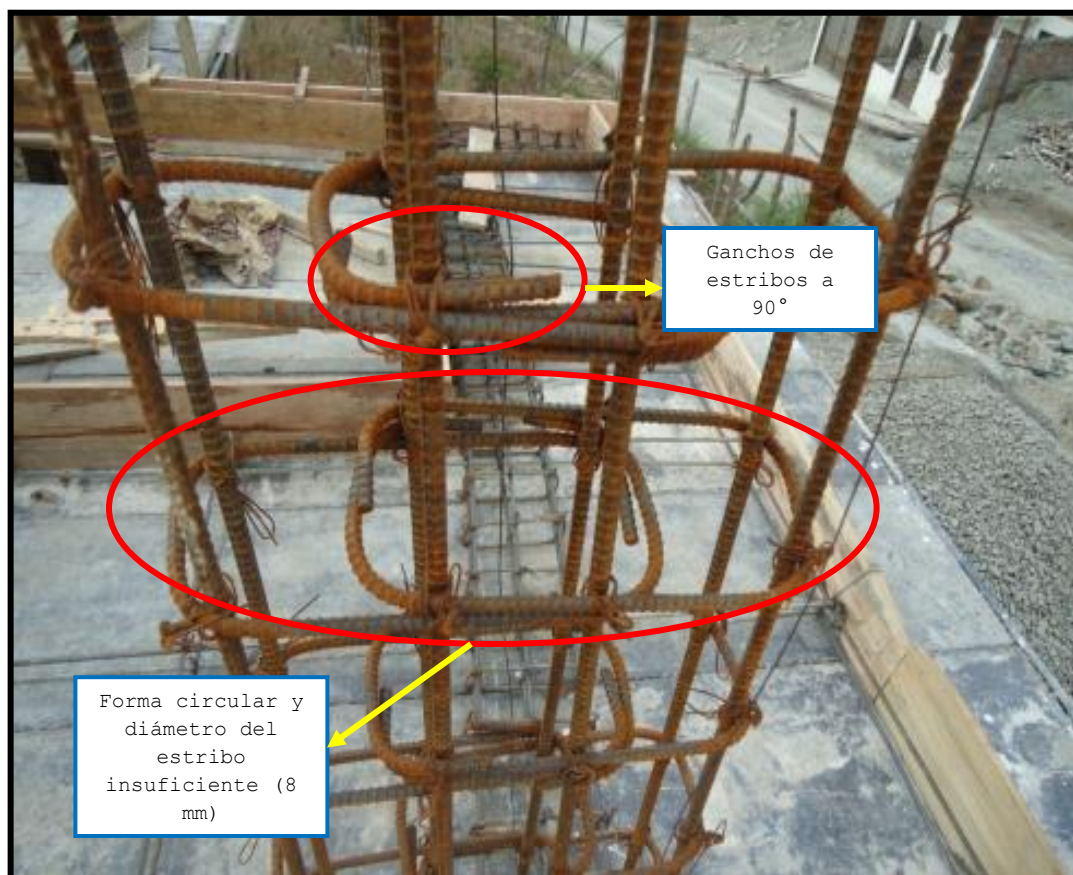
Fot. 3.24 No cumple forma y diámetro de los estribos, ángulo del gancho incorrecto (Numeral 7.10.5.1 y 7.1.3 literal (c) del código ACI 318-08)

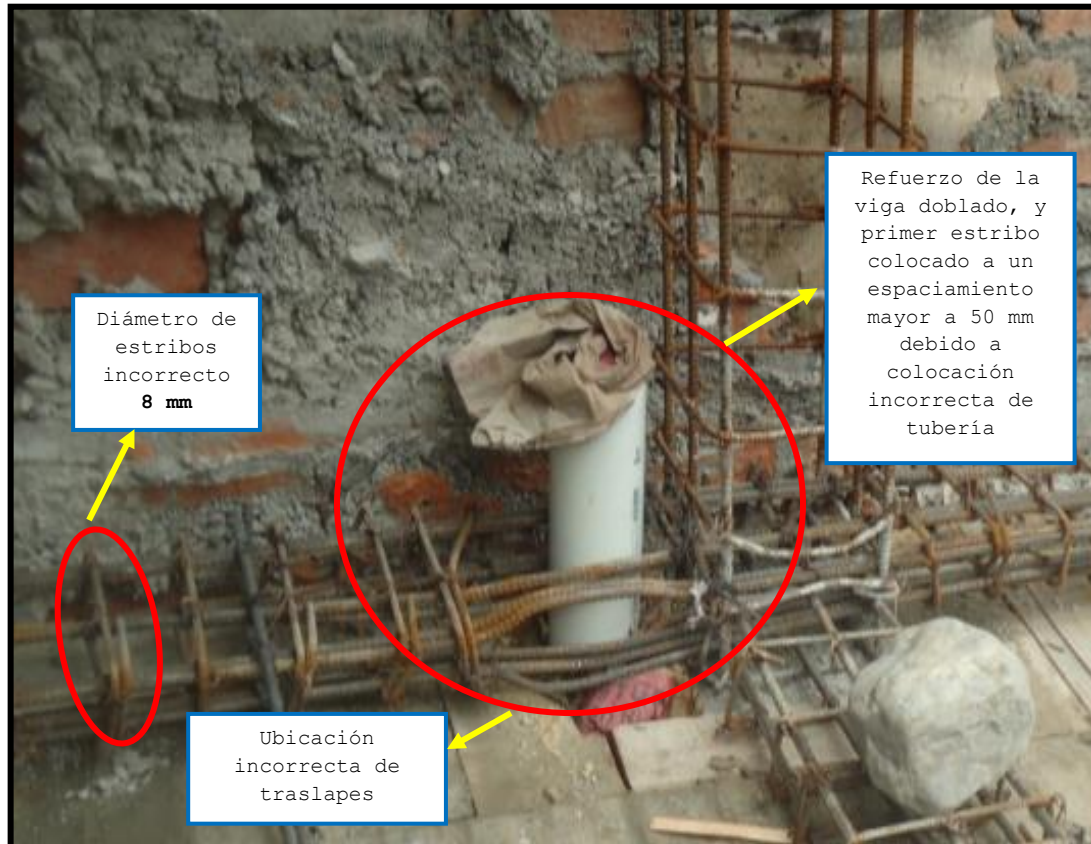
Fot. 3.26 Colocación errónea de tuberías que modifican la ubicación del acero de refuerzo y desplazan a los estribos a espaciamientos mayores, acumulación y ubicación incorrecta de traslapes, diámetro de los estribos insuficiente, incumplimiento de: (Numeral 6.3.12, 21.3.4.2 y 7.10.5.1 del código ACI 318-08)
Fecha de captura: 04/02/2011

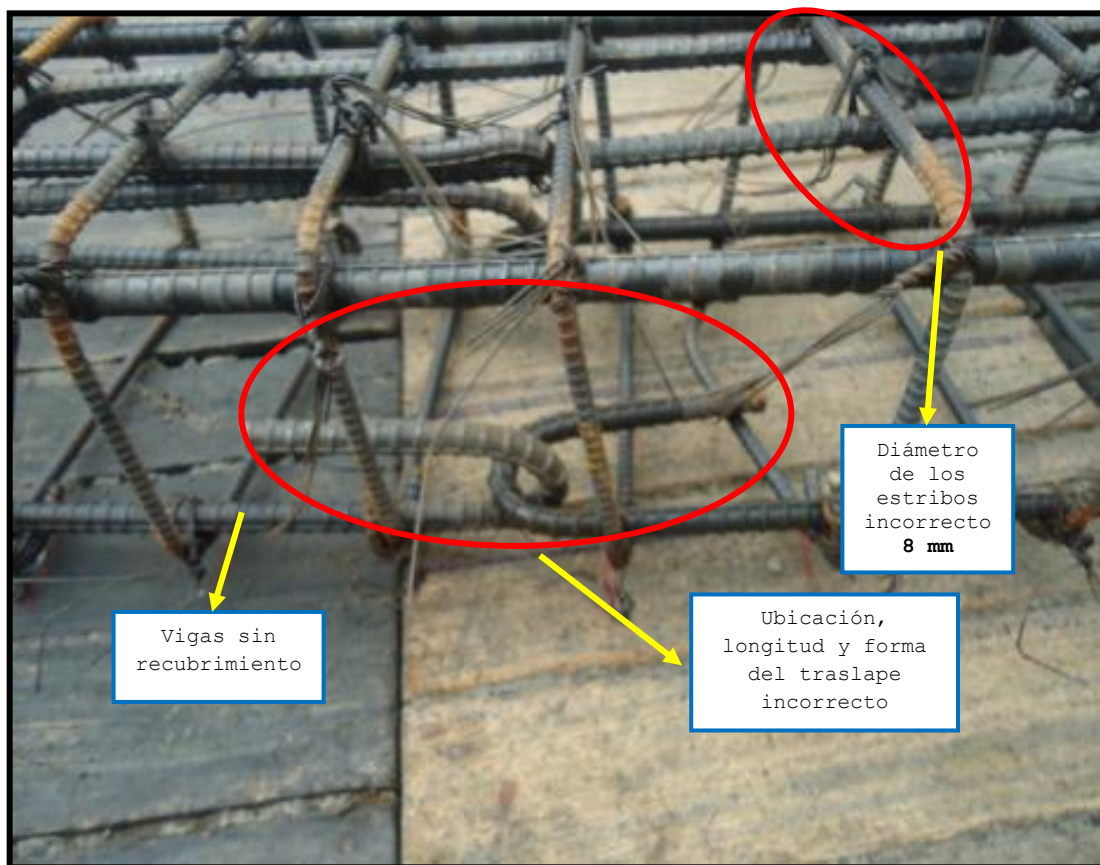
Fot.3.27 No cumple ubicación, longitud y forma del empalme por traslape, diámetro del estribo incorrecto, recubrimiento nulo en vigas (Numeral 12.15.1, 21.5.2.3, 7.10.5.1 y 7.7.1 del código ACI 318-08
Fecha de captura: 30/11/2010

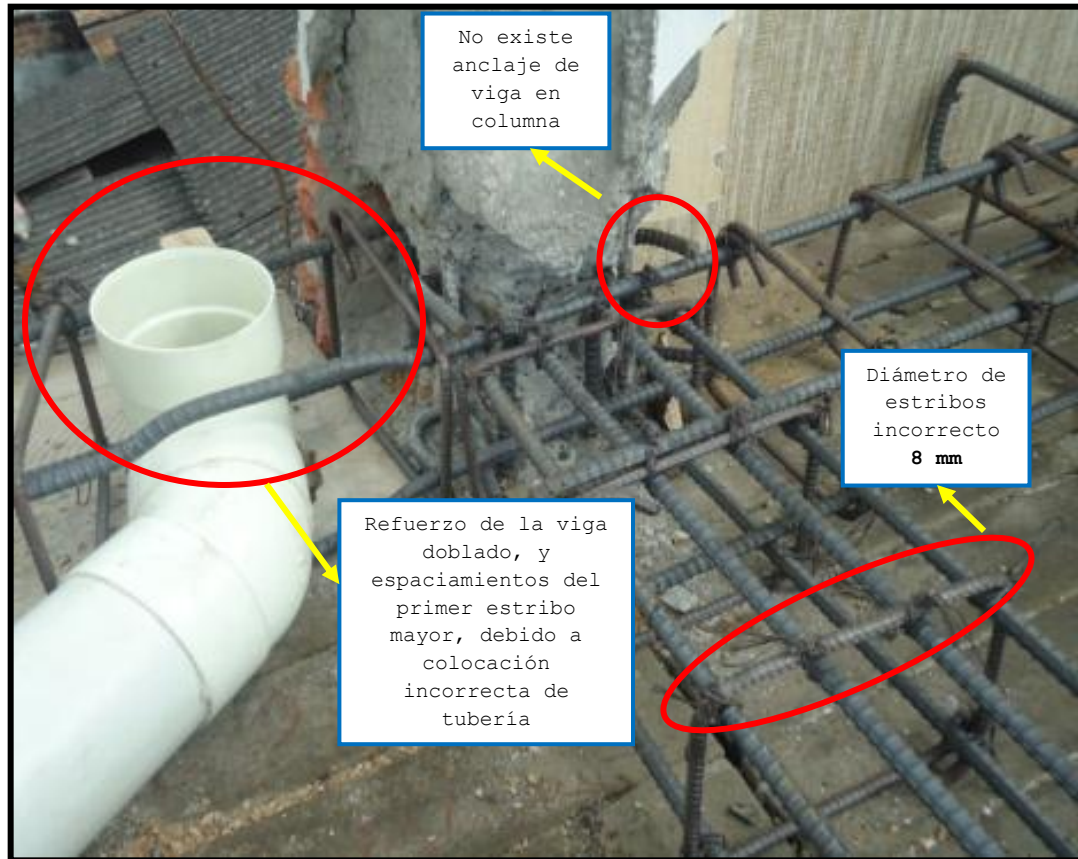
Fot. 3.28 Anclaje de viga en columna erróneo, tubería modifica la forma del acero y desplaza estribos, diámetro de estribos incorrecto, incumplimiento de: (Numeral 7.13.2.2, 21.3.42, 12.5.1, 6.3.12 y 7.10.5.1 del código ACI 318-08)
Fecha de captura: 27/01/2011

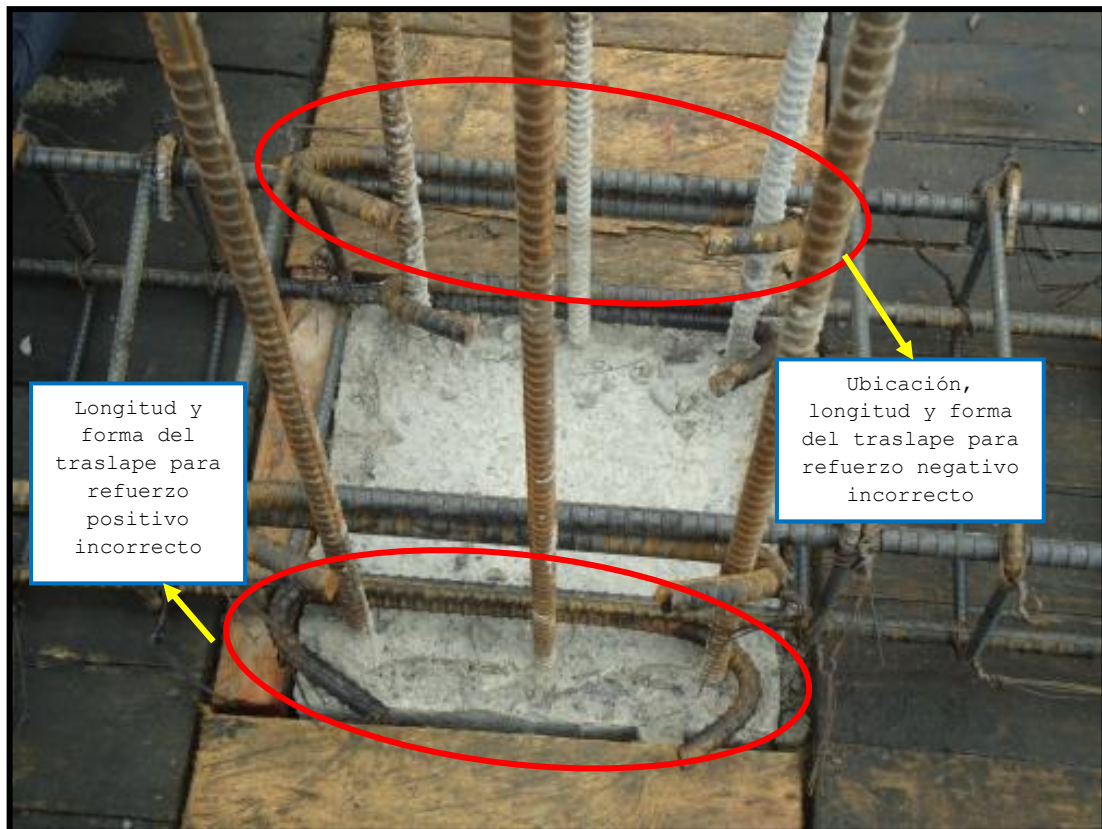
Fot. 3.29 No cumple longitud, forma de empalme por traslape y ubicación del traslape del refuerzo negativo de la viga (Numeral 21.5.2.3 literal (b) y 12.15.1 del código ACI 318-08)
Fecha de captura: 30/11/2010

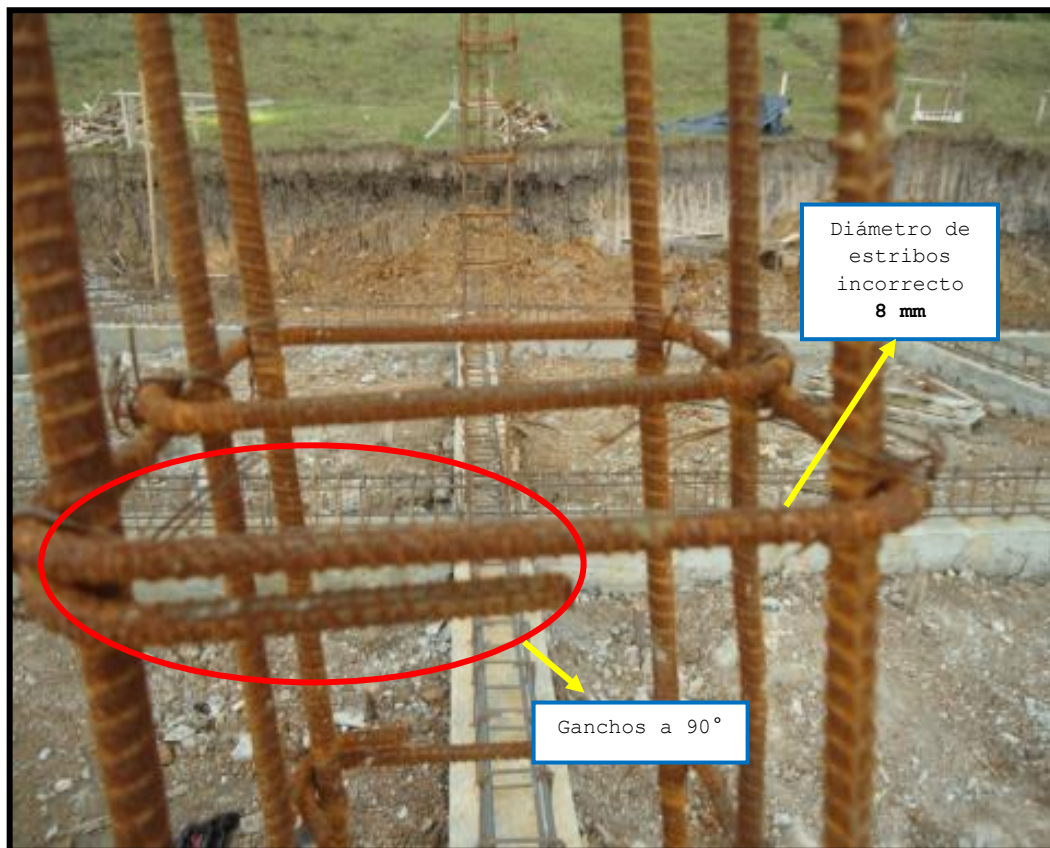
Fot. 3.30 Gancho de estribos a 90° con diámetro de 8 mm, incumplimiento de: (Numeral 7.1.3 literal (c) y 7.10.5.1 del código ACI 318-08)

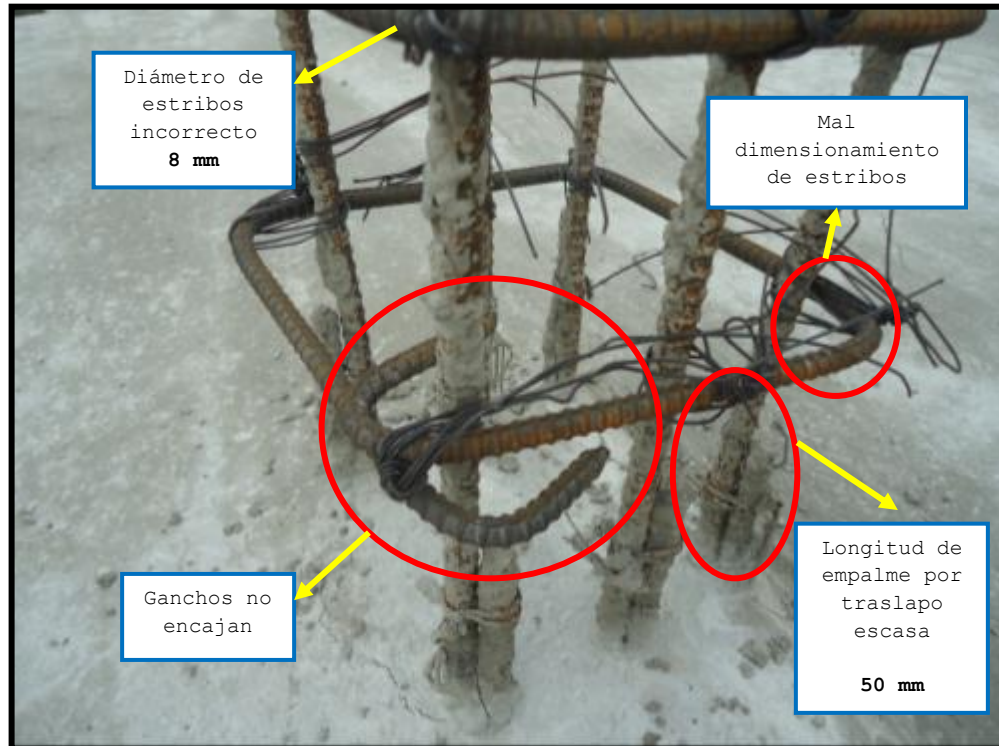
Fot.3.31 Longitud de empalme por traslapeo escasa, mal dimensionamiento de estribos, incumplimiento de: (Numeral 12.16.1 y 7.10.5.1 del código ACI 318-08)
Fecha de captura: 15/12/2010

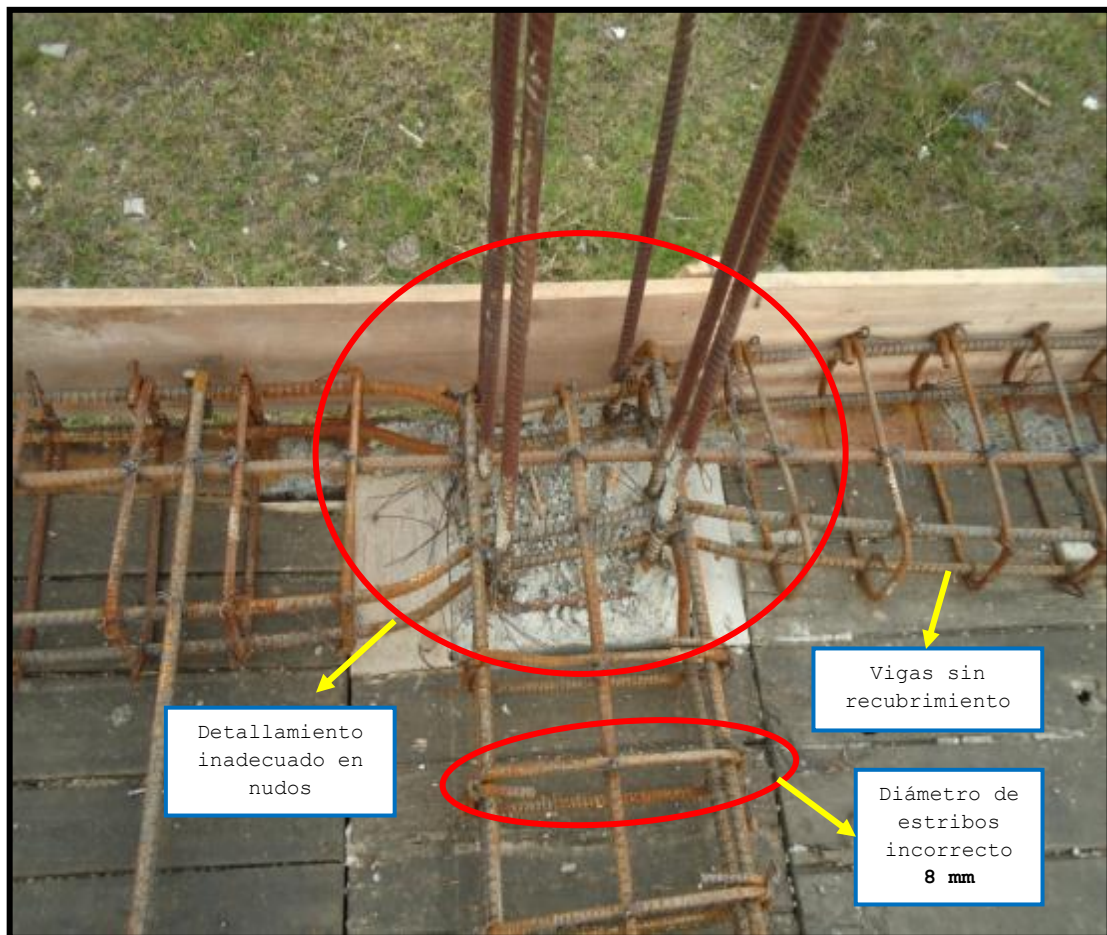
Fot. 3.36 No cumple la forma del refuerzo longitudinal de la viga en nudos, diámetro del estribo insuficiente, viga sin recubrimiento (Numeral 7.10.5.1 y 7.7.1 literal (c) del código ACI 318-08)
Fecha de captura: 05/01/2011

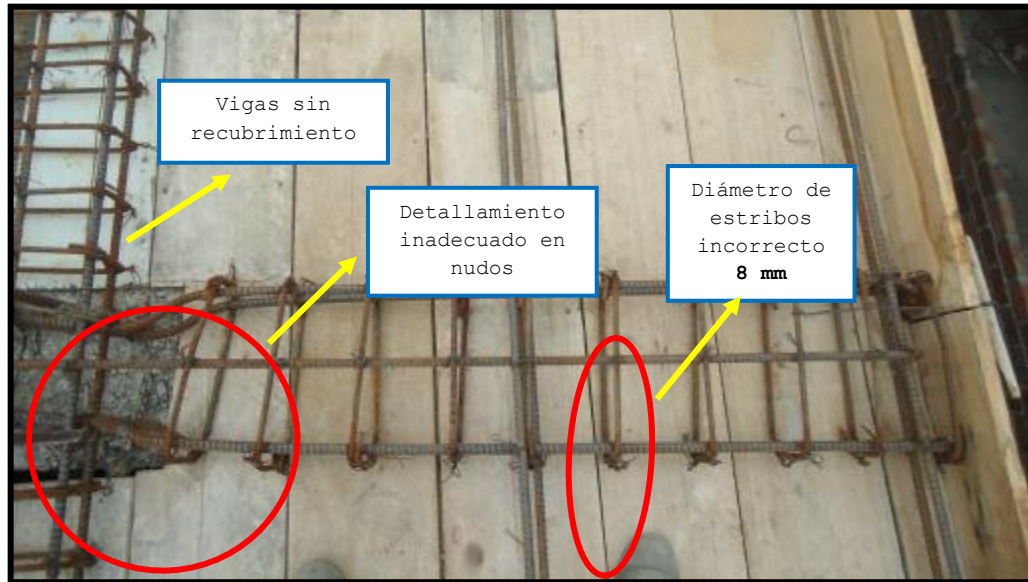
Fot. 3.39 No cumple la forma del refuerzo longitudinal de la viga en nudos, diámetro del estribo insuficiente, viga sin recubrimiento (Numeral 7.10.5.1 y 7.7.1 literal (c) del código ACI 318-08)

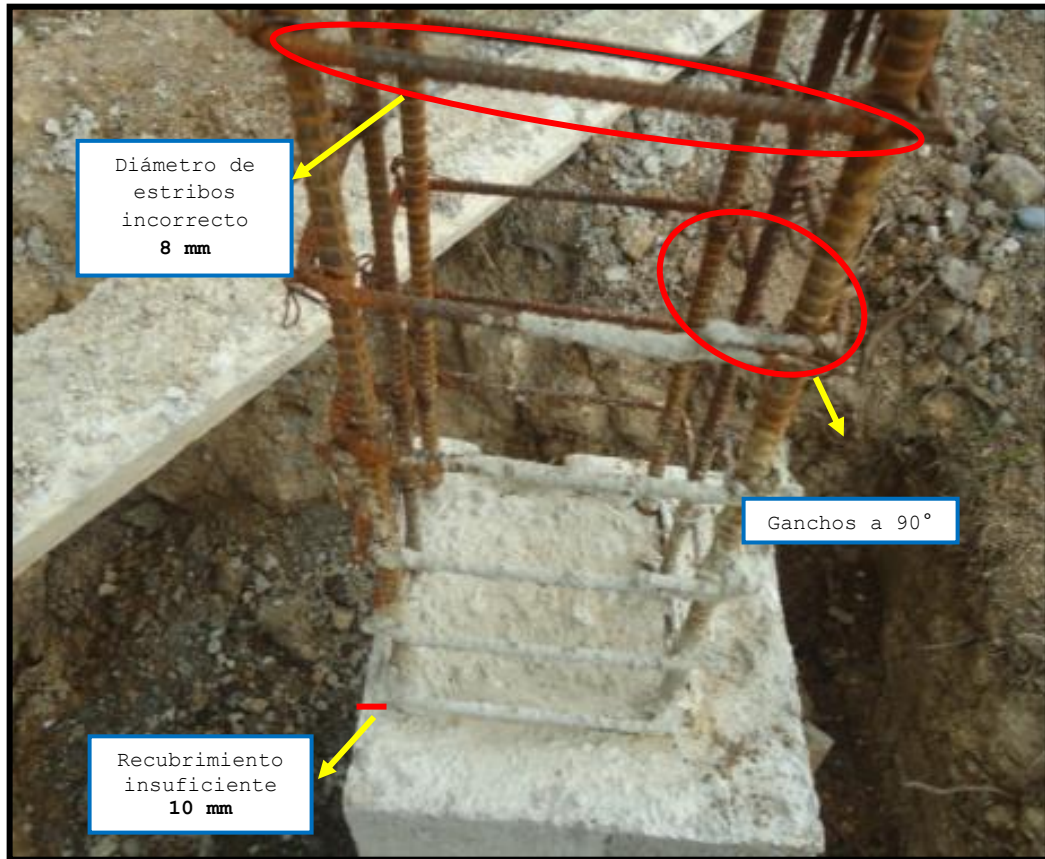
Fot.3.40 No cumple recubrimiento mínimo, gancho y diámetro de estribos (Numeral 7.7.1, 7.1.3 literal (c) y 7.10.5.1 del código ACI 318-08)
Fecha de captura: 12/12/2010

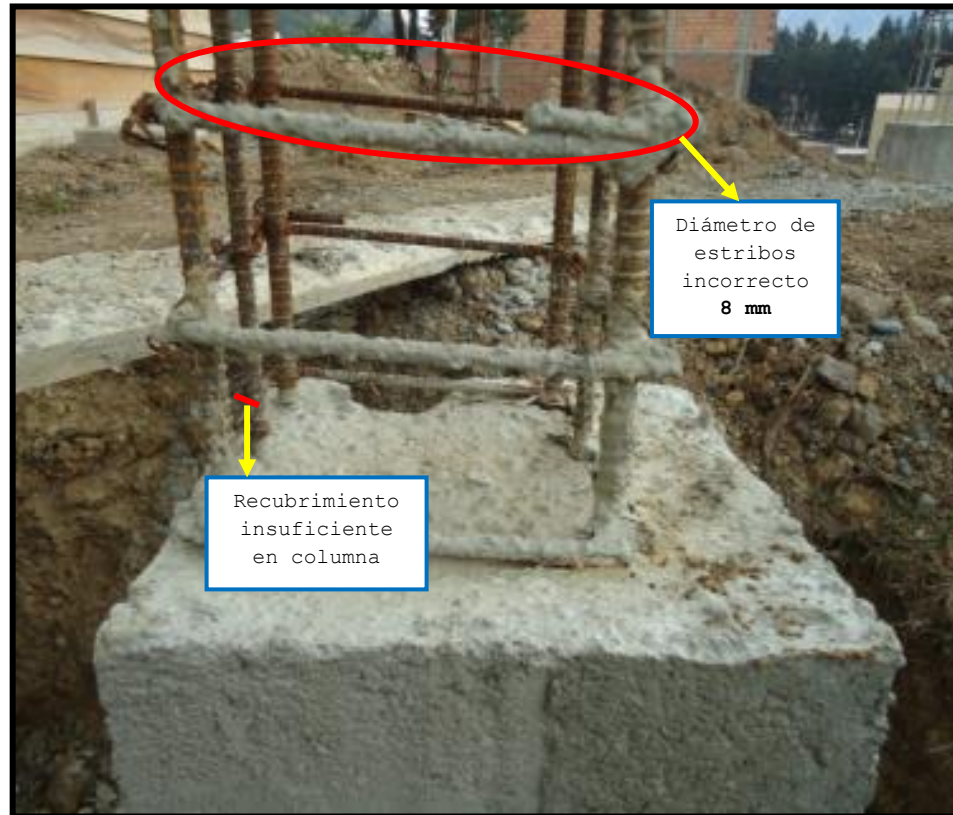
Fot. 3.41 No cumple recubrimiento mínimo, y diámetro del estribo (Numeral 7.7.1 literal (c) y 7.10.5.1 del código ACI 318-08)
Fecha de captura: 12/12/2010

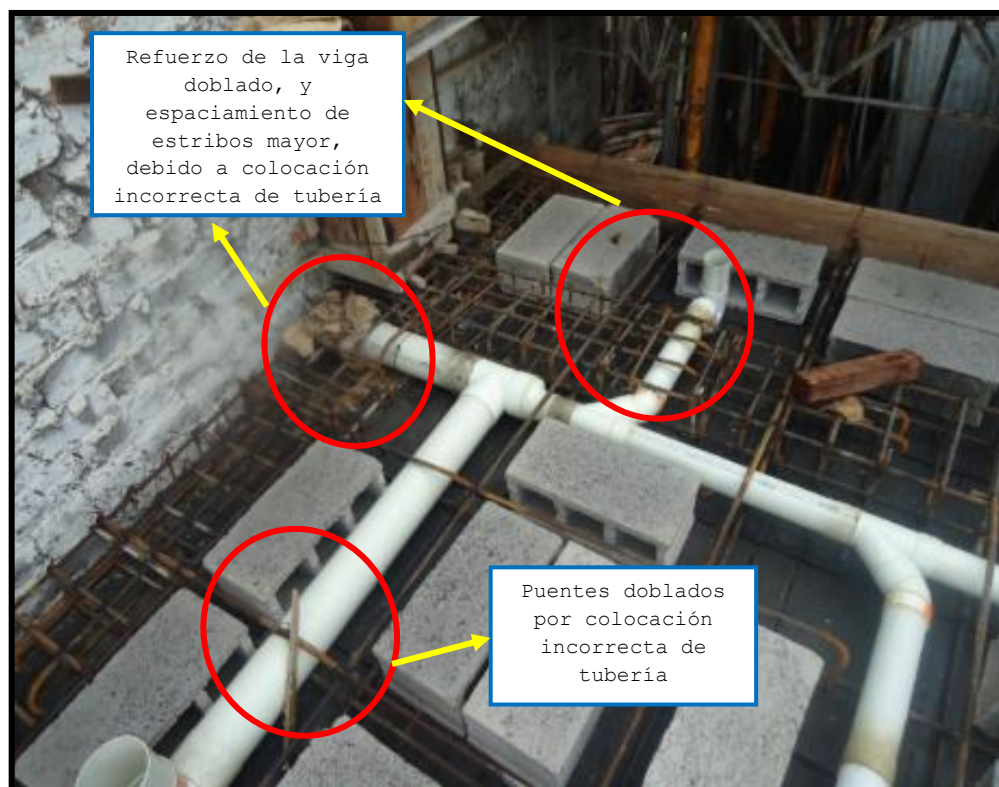
Fot. 3.42 Colocación errónea de tuberías que modifican la colocación y forma del acero de refuerzo y desplazan a los estribos a espaciamientos mayores, incumplimiento de: (Numerales 6.3.12, y 21.3.4.2 del código ACI 318-08)
Fecha de captura: 31/01/2011

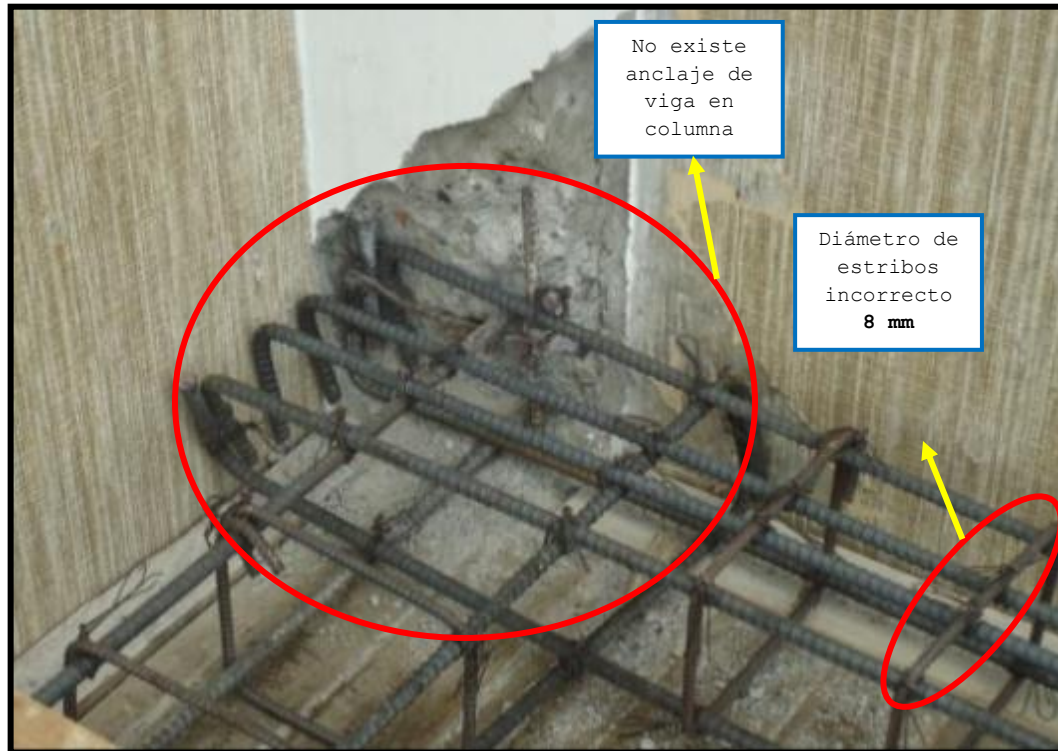
Fot. 3.52 Anclaje de viga en columna erróneo, diámetro de estribos incorrecto, incumplimiento de: (Numeral 12.5.1 y 7.10.5.1 del código ACI 318-08)
Fecha de captura: 27/01/2011

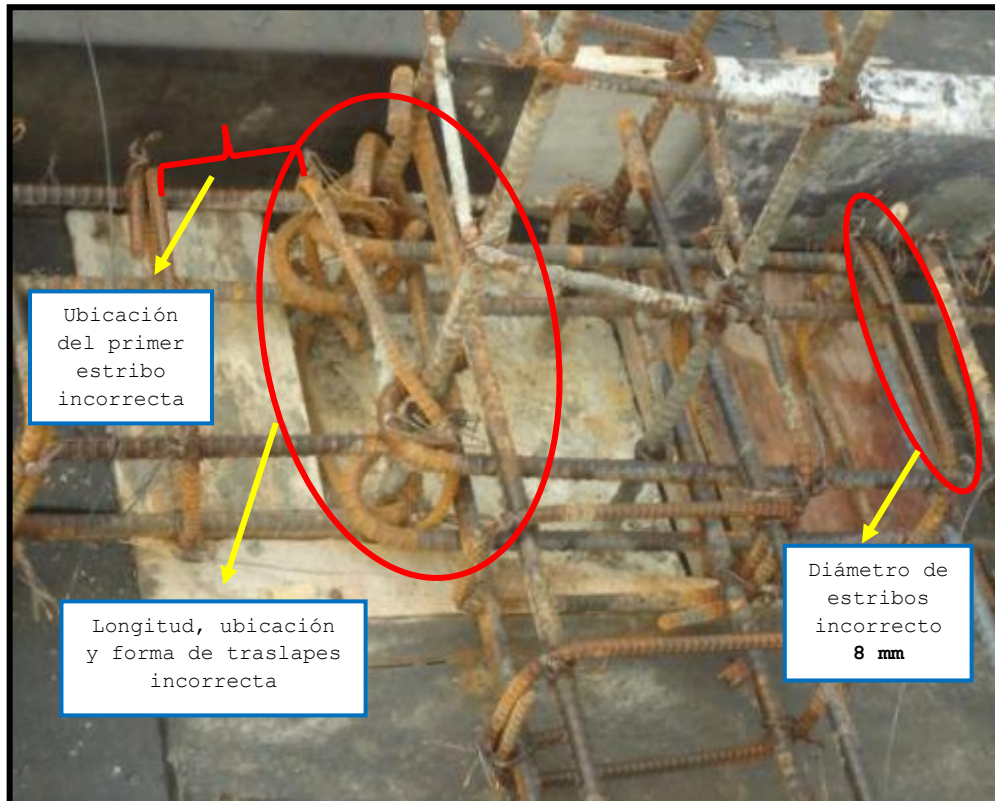
Fot.3.53 No cumple ubicación, longitud y forma del empalme por traslape, diámetro del estribo y ubicación del primer estribo incorrecta (Numeral 21.5.2.3, 7.10.5.1 y 21.3.4.2 del código ACI 318-08)

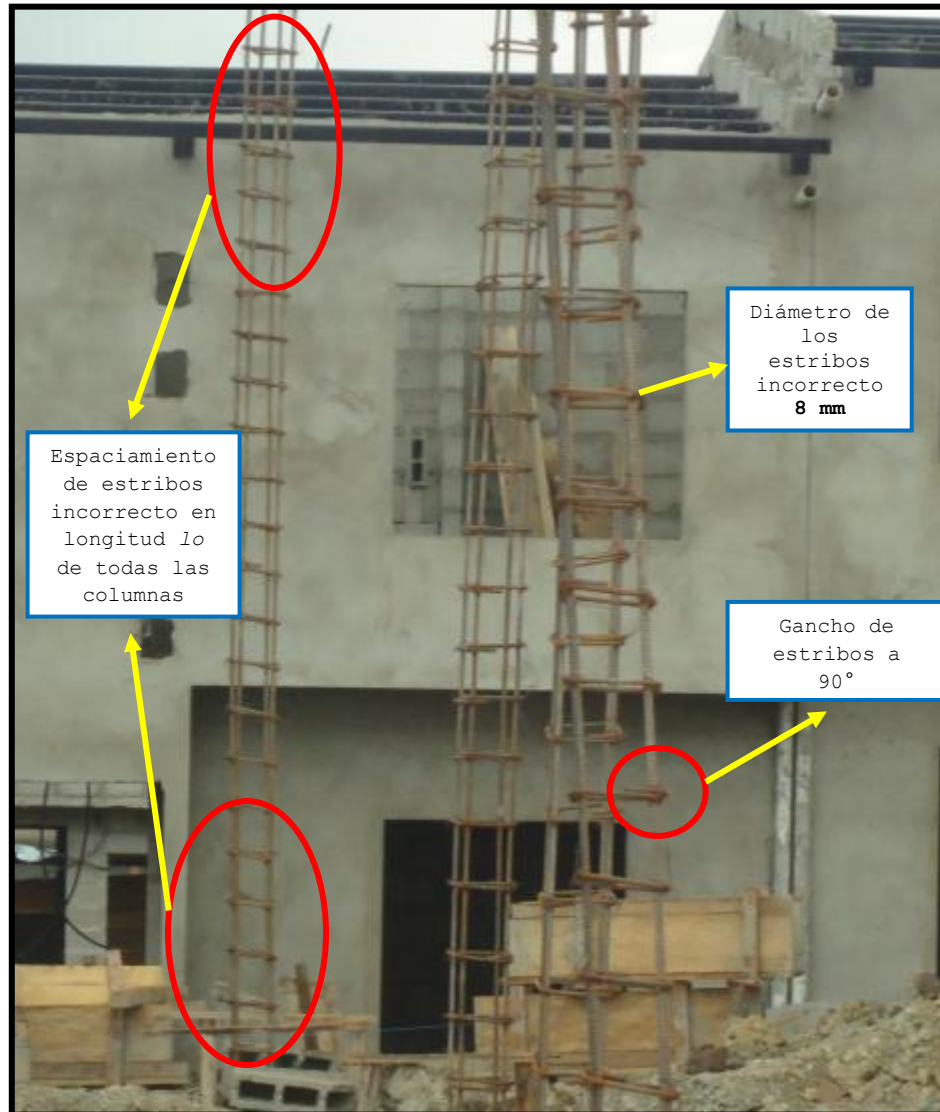
Fot. 3.56 No cumple espaciamiento del refuerzo transversal en longitud l_o , diámetro y gancho de estribo (Numeral 21.3.5.2, 7.10.5.1 y 7.1.3 literal (c) del código ACI 318-08)
Fecha de captura: 30/11/2010
