UNIVERSIDAD TÉCNICA PARTICULAR DE LOJA

“EVALUACIÓN SUPERFICIAL DE ALGUNAS CALLES DE LA CIUDAD DE LOJA”

TESIS DE GRADO PARA LA
OBTENCIÓN DEL TÍTULO DE
INGENIERO CIVIL

Loja, Octubre de 2009

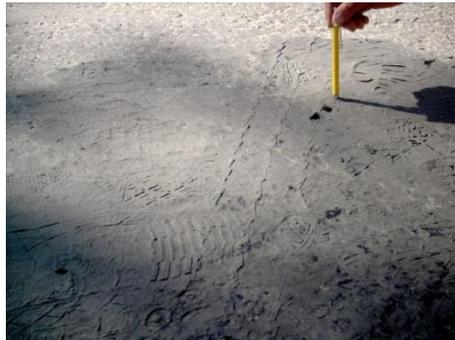
Fig. C.2-c Exudación severidad alta

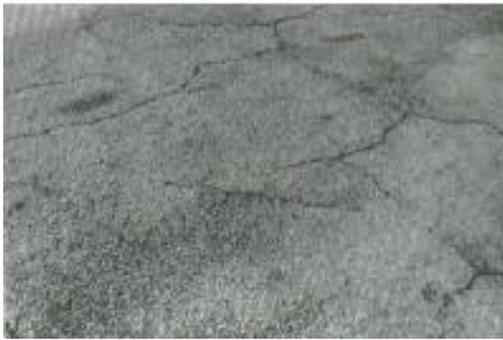
Fig. C.3-a Agrietamiento en bloque, severidad baja

- B - Sellado de grietas con ancho mayor a 3.0 mm. Riego de sello.
- M - Sellado de grietas, reciclado superficial. Escarificado en caliente y sobrecarpeta.
- A - Sellado de grietas, reciclado superficial. Escarificado en caliente y sobrecarpeta.

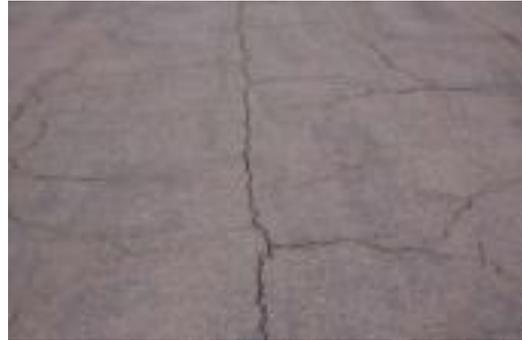
Fig. C.3-b Agrietamiento en bloque severidad media

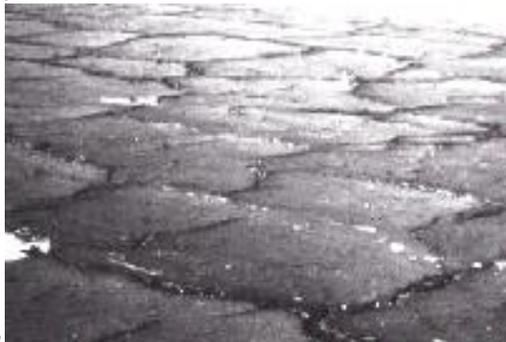
Fig. C.3-c Agrietamiento en bloque severidad alta

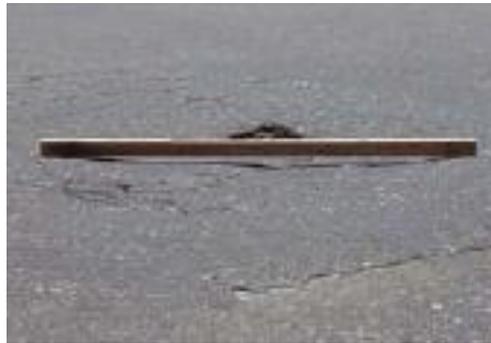
Fig. C.6-c Depresión severidad alta

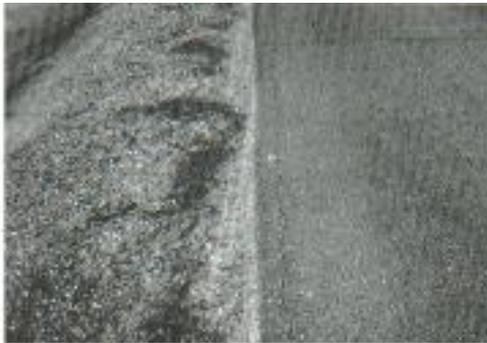
Fig. C.7-a Grieta de borde severidad baja

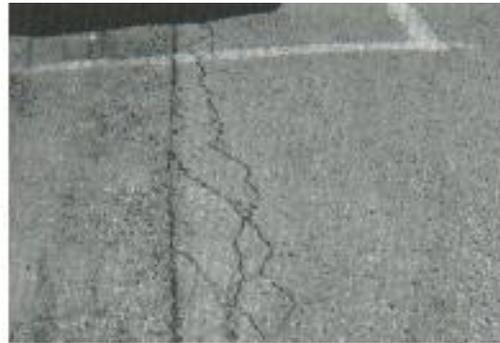
Fig. C.7-b Grieta de borde severidad media

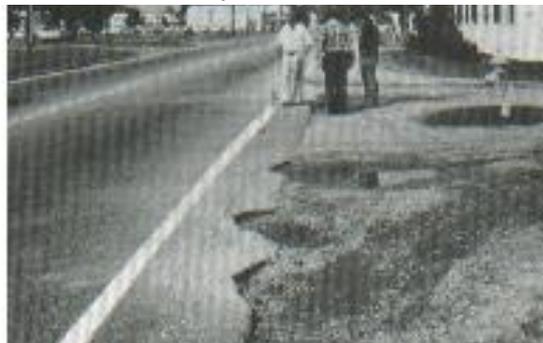
Fig. C.7-c Grieta de borde severidad alta

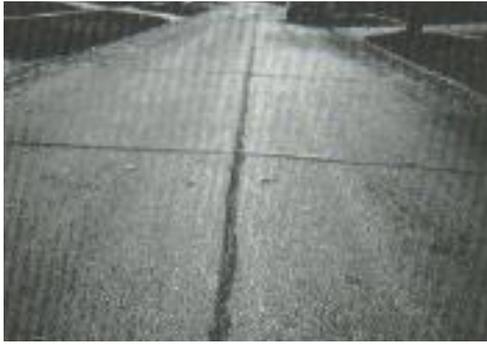
Fig. C.8-a Grieta de junta severidad baja

- B - Sellado para anchos superiores a 3.00 mm.
- M - Sellado de grietas. Parcheo de profundidad parcial.
- A - Parcheo de profundidad parcial. Reconstrucción de la junta.

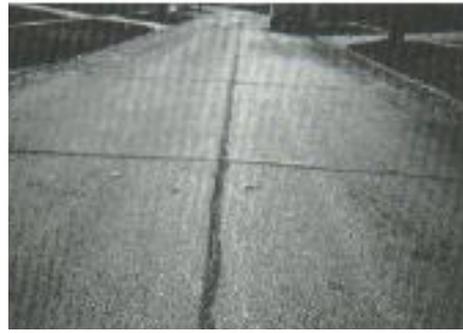
Fig. C.8-b Grieta de junta severidad media

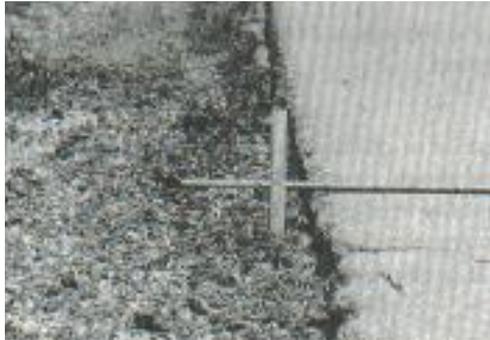
Fig. C.9-c Desnivel carril / berma severidad alta

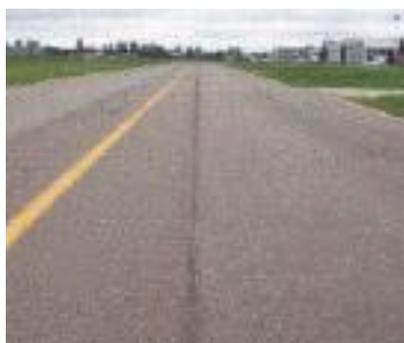
Fig. C.10-a Longitudinal y transversal severidad baja

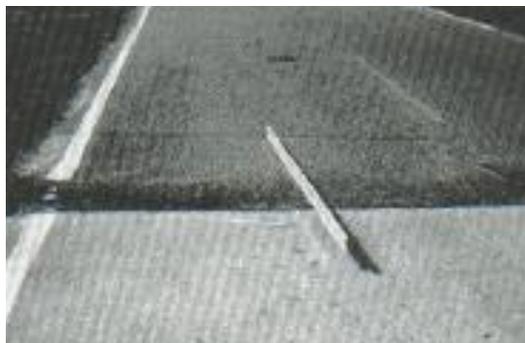
Fig. C.16-c Desplazamiento severidad alta

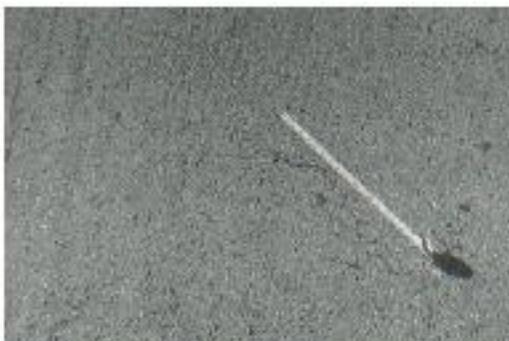
Fig. C.17-a Grieta parabólica severidad baja

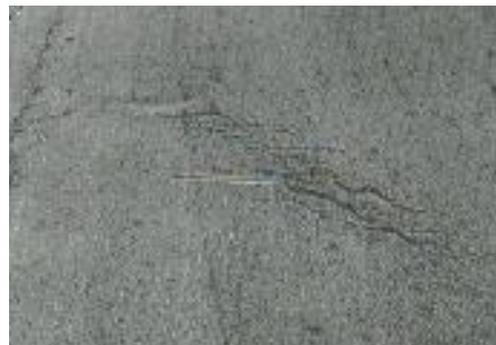
Fig. C.17-b Grieta parabólica severidad media

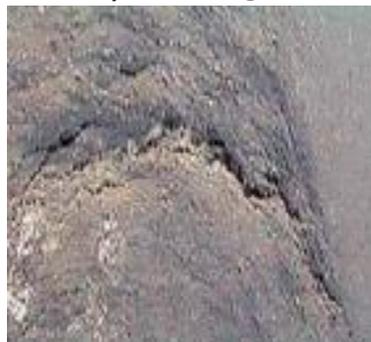
Fig. C.17-c Grieta parabólica severidad alta

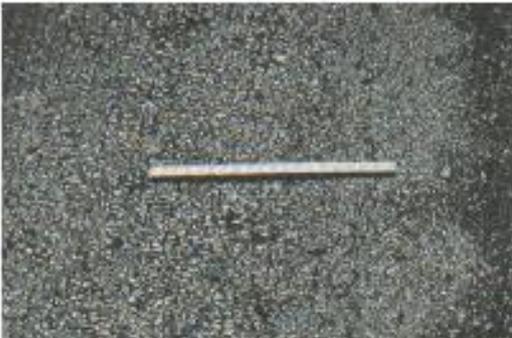
Fig. C.19-a Meteorización/desprendimiento de agregados severidad baja

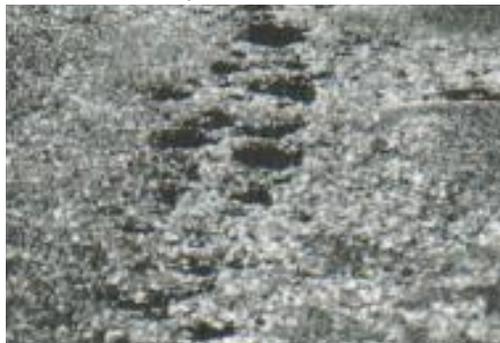
Fig. C.19-c Meteorización/desprendimiento de agregados severidad alta

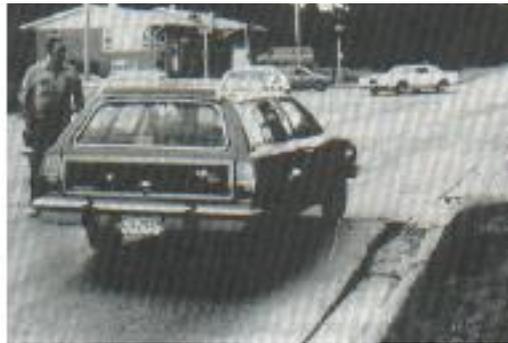
Fig. C.21-c Blow up – Buckling severidad alta

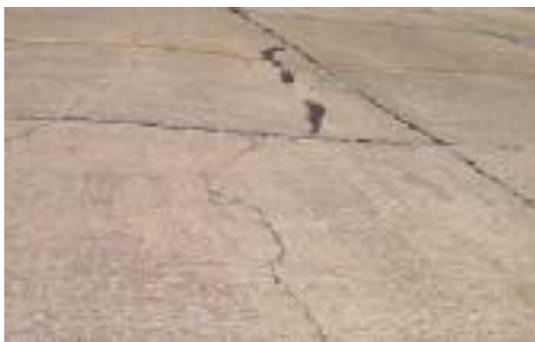
Fig. C.22-a Grieta de esquina severidad baja

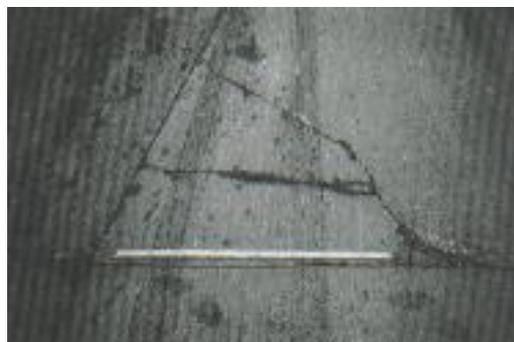
Fig. C.22-b Grieta de esquina severidad media

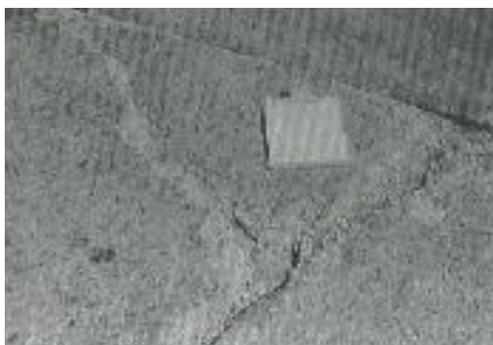
Fig. C.22-c Grieta de esquina severidad alta

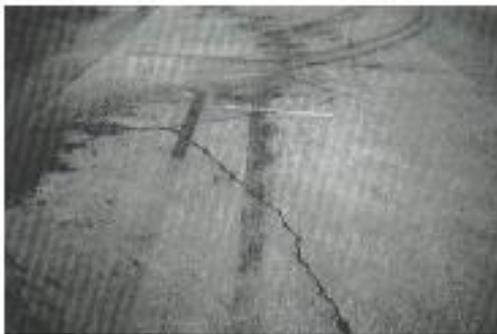
Fig. C.23-a Loas dividida severidad baja

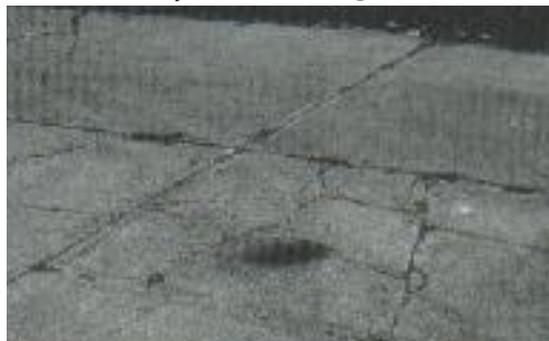
Fig. C.23-c Loas dividida severidad alta

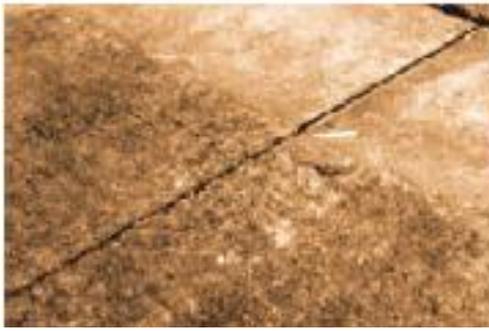
Fig. C.24-a-Grieta de ductilidad "D"
severidad baja

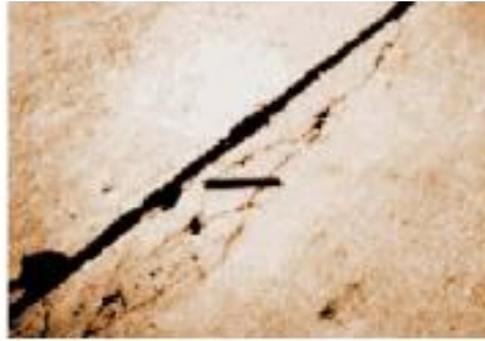
Fig. C.24-b Grieta de ductilidad "D"
severidad media

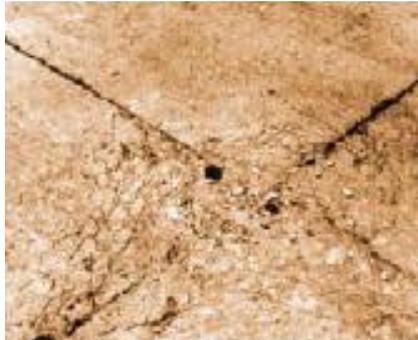
Fig. C.24-c Grieta de ductilidad "D" severidad alta

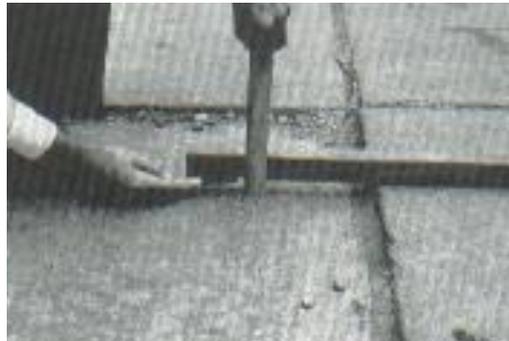
Fig. C.25-c Escala severidad alta

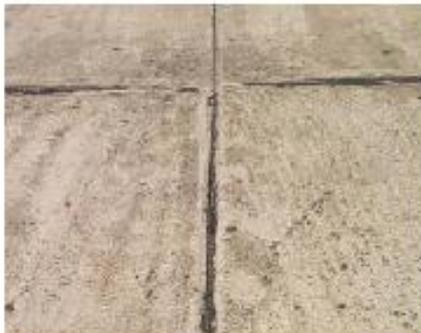
Fig. C.26-a Daño sello de junta severidad baja

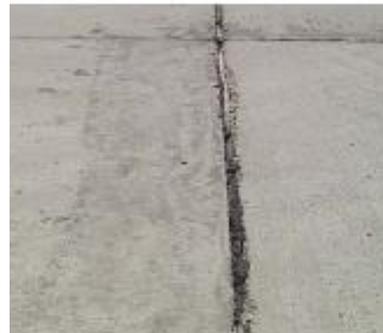
Fig. C.26-b Daño sello de junta severidad media

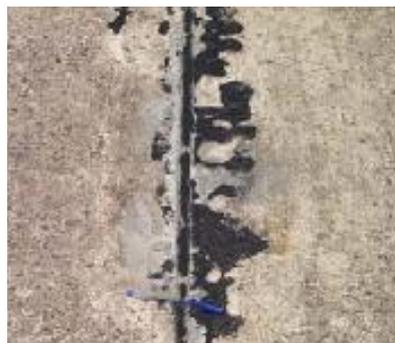
Fig. C.26-c Daño sello de junta severidad alta

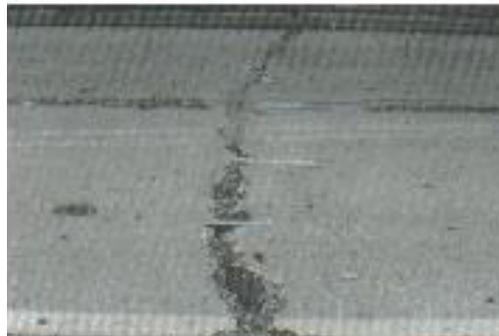
Fig. C.28-c Grietas lineales severidad alta en losas de concreto simple

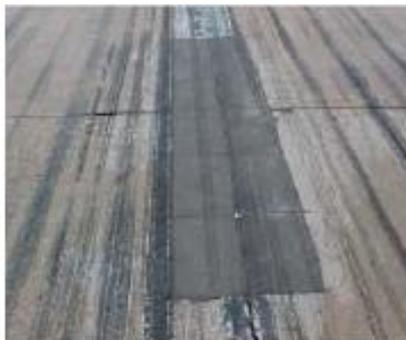
Fig. C.19-a Parcheo grande de severidad baja

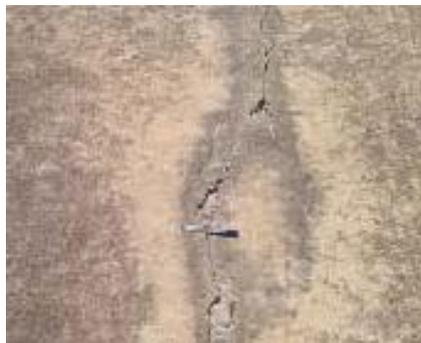
Fig. C.33 Bombeo

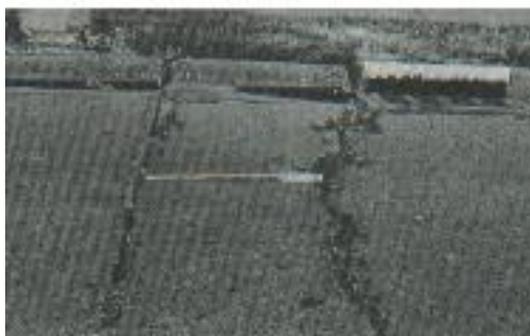
Fig. C.34-a Punzonamiento de severidad baja

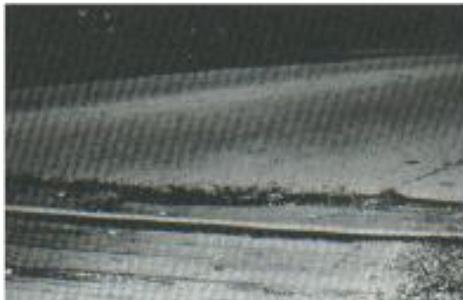
Fig. C.35-c Cruce de vía férrea de severidad alta

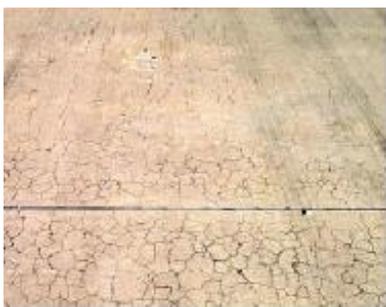
Fig. C.36-a Desconchamiento, mapa de grietas y craqueado de severidad baja

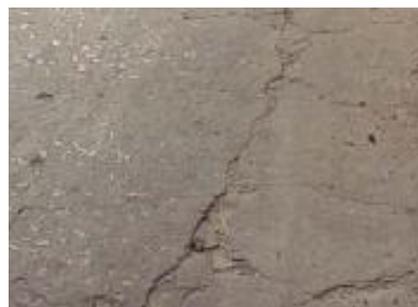
Fig. C.36-b Desconchamiento, mapa de grietas y craqueado de severidad media

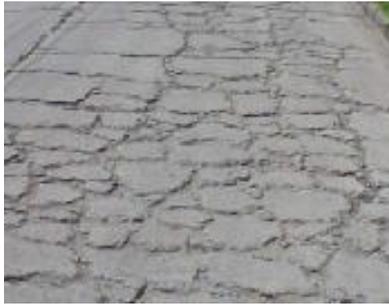
Fig. C.36-c a Desconchamiento, mapa de grietas y craqueado de severidad alta

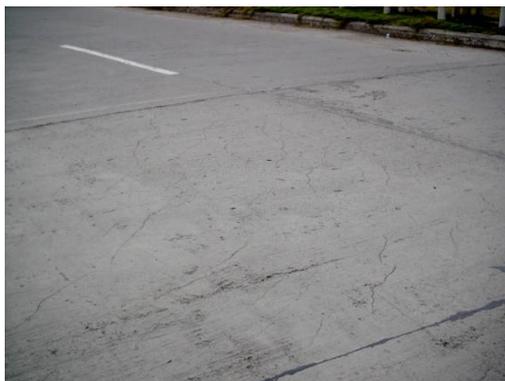
Fig. C.10 Grietas de retracción
