Evaluación de la condición superficial del pavimento flexible mediante un análisis comparativo entre la metodología planteada por la normativa ecuatoriana NEVI 2012 y la metodología planteada por la normativa AASHTO

TRABAJO DE TITULACIÓN

AUTOR: Curipoma Fernández, Carlos Enrique

2016

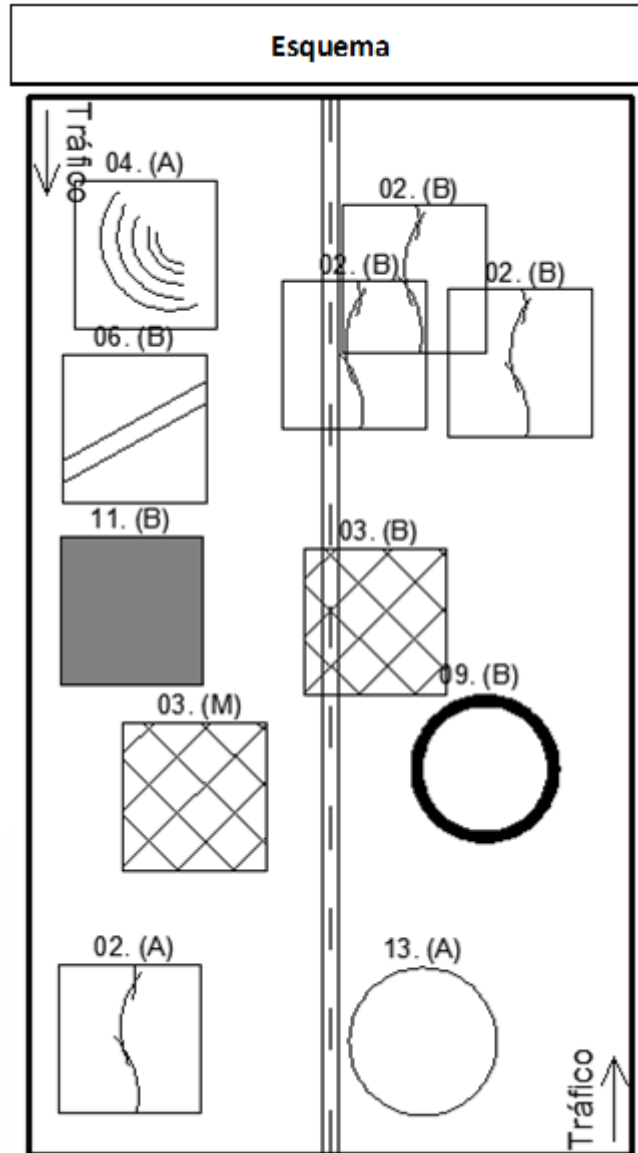
Esquema 1. Ubicación de los diferentes deterioros presentes para la U.M. 331 (PCI).

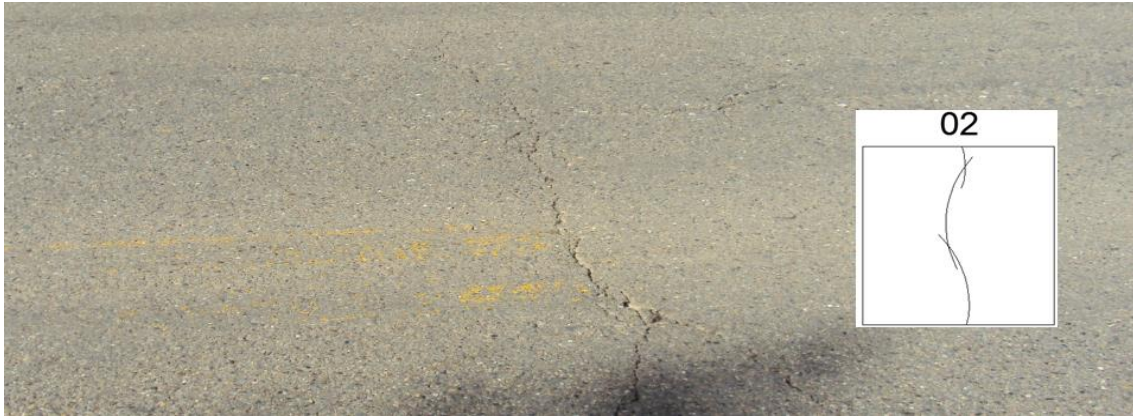
Figura 1. Grietas longitudinales U.M. 331 (PCI).

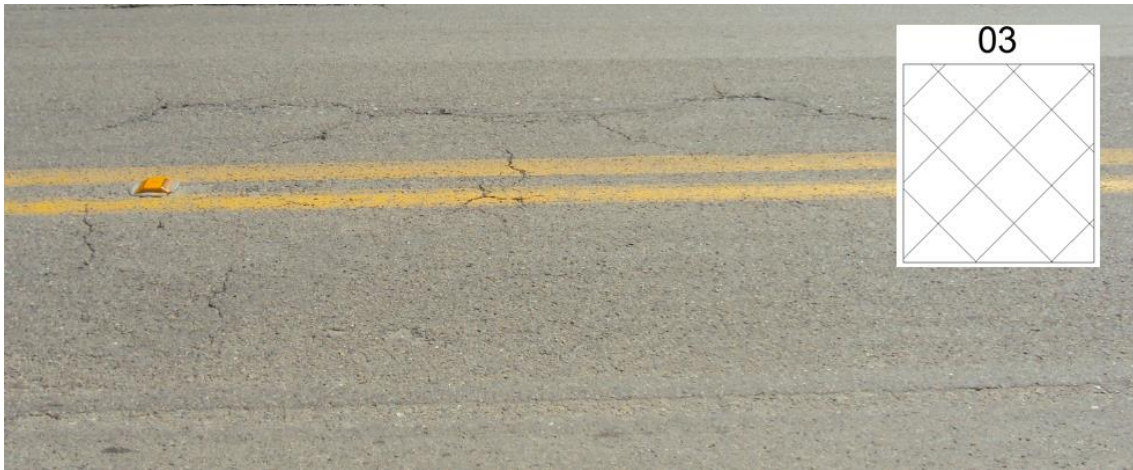
Figura 2. Grietas en bloque U.M. 331 (PCI).

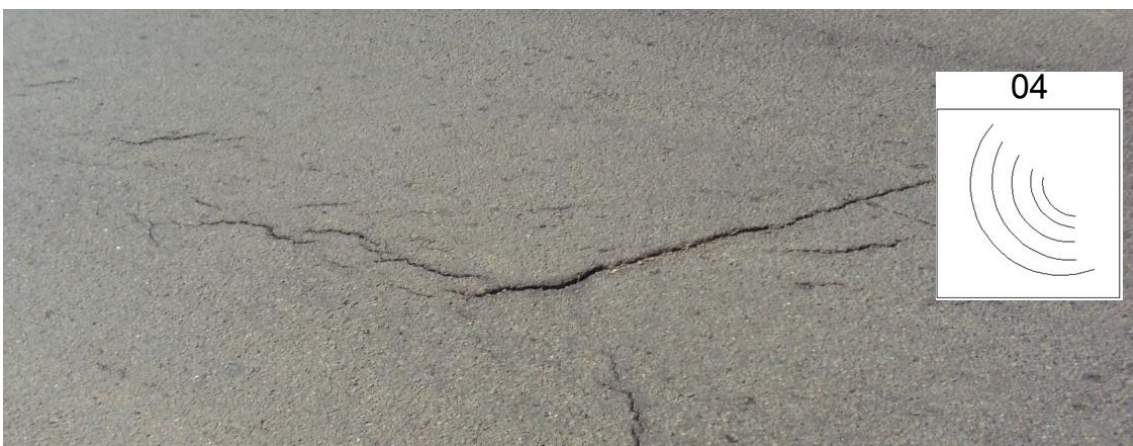
Figura 3. Grietas de arco U.M. 331 (PCI).

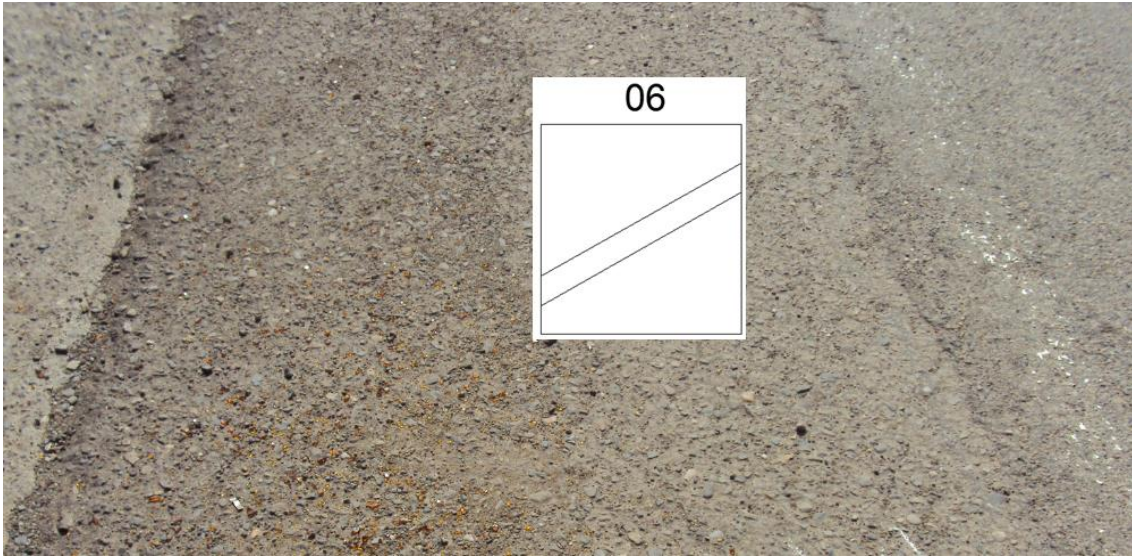
Figura 4. Roderas U.M. 331 (PCI).

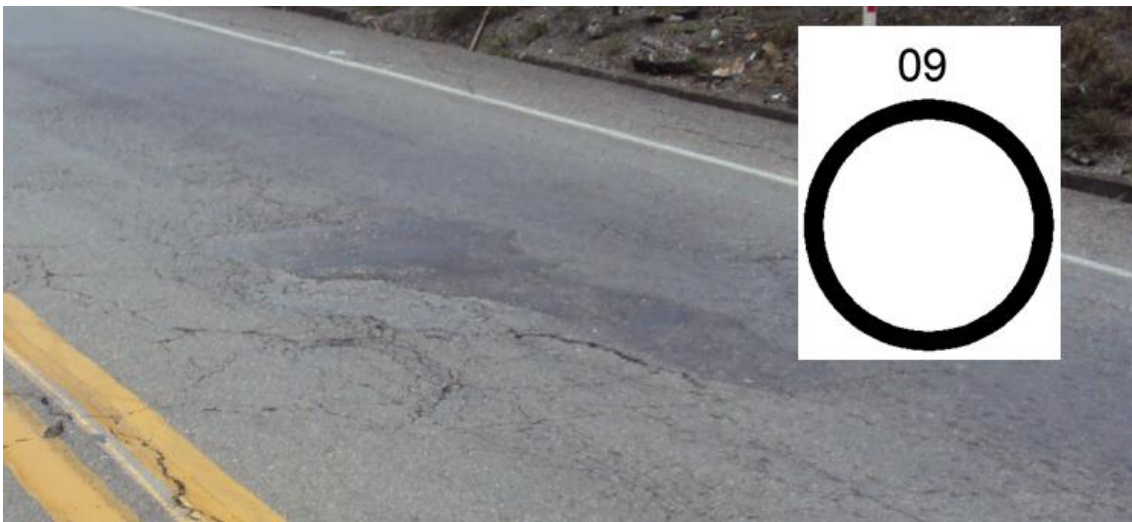
Figura 5. Hundimiento U.M. 331 (PCI).

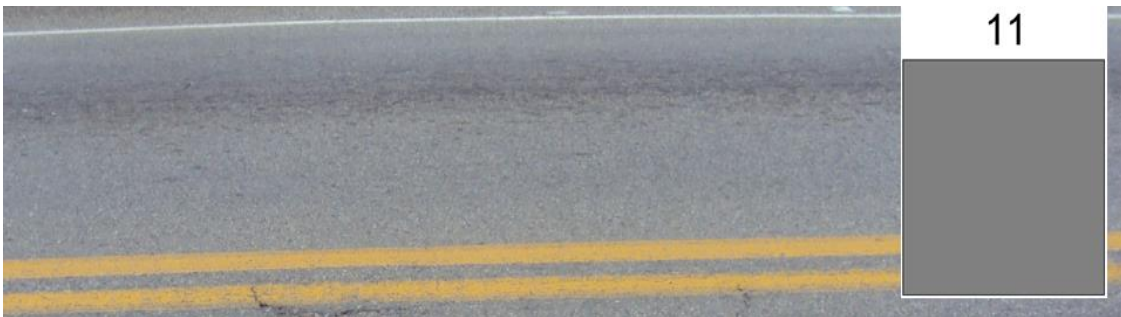
Figura 6. Exudación U.M. 331 (PCI).

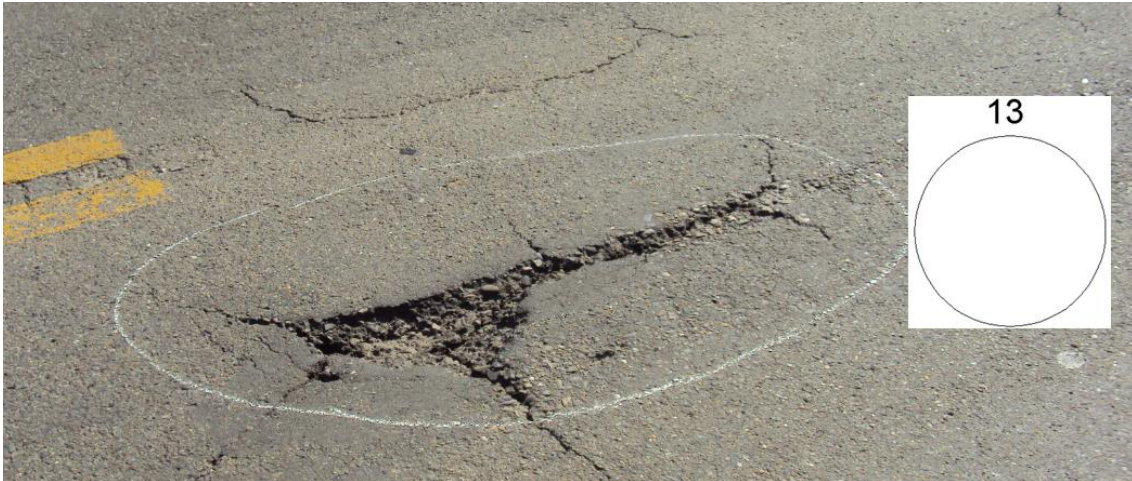
Figura 7. Huecos U.M. 331 (PCI).

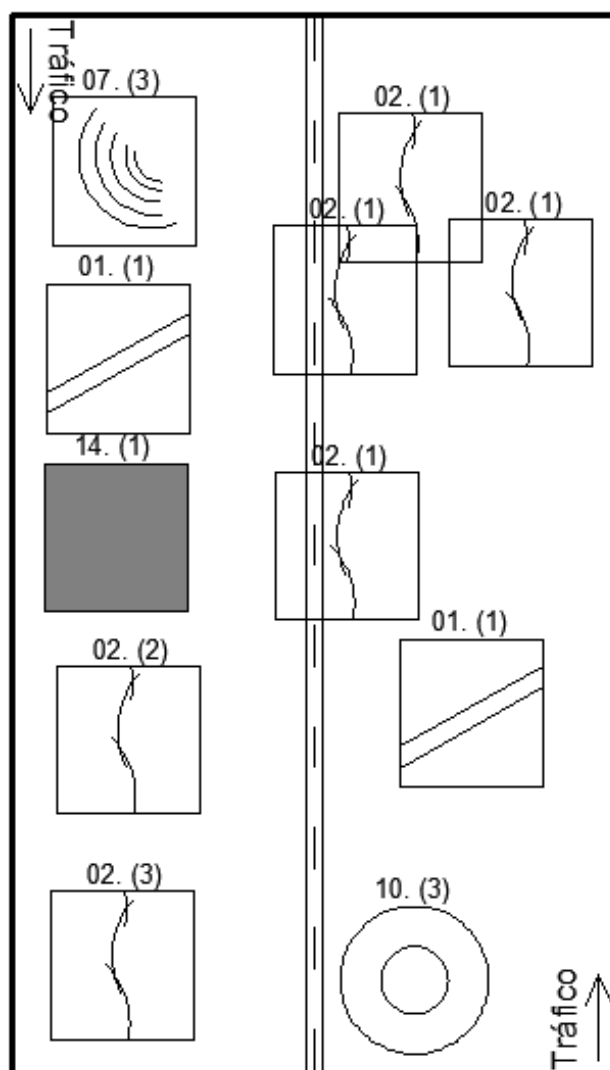
Esquema 2. Ubicación de los diferentes deterioros presentes para la U.M. 331 (VIZIR).

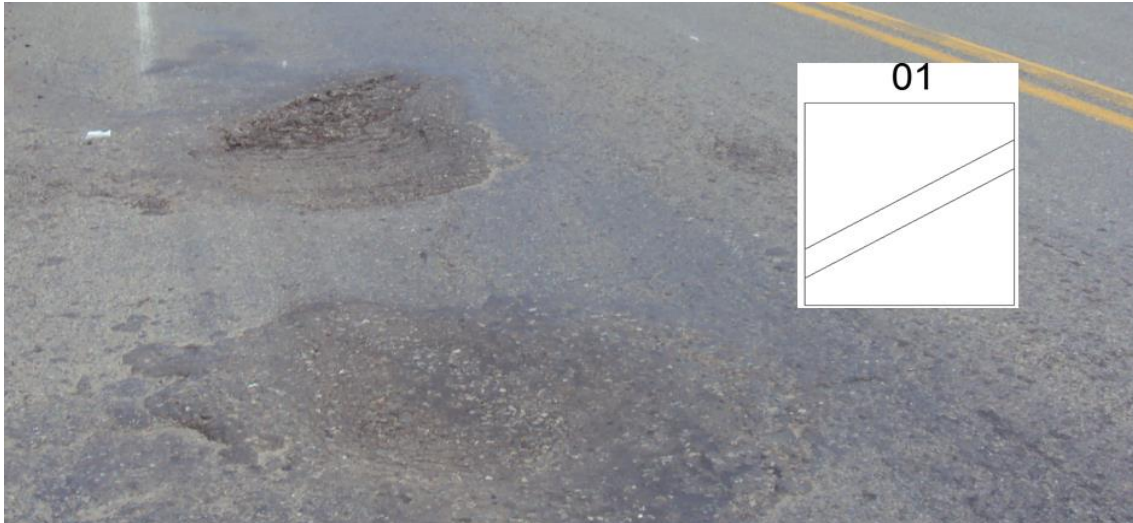
Figura 16. Ahuellamiento y otras deformaciones estructurales U.M. 331 (VIZIR).

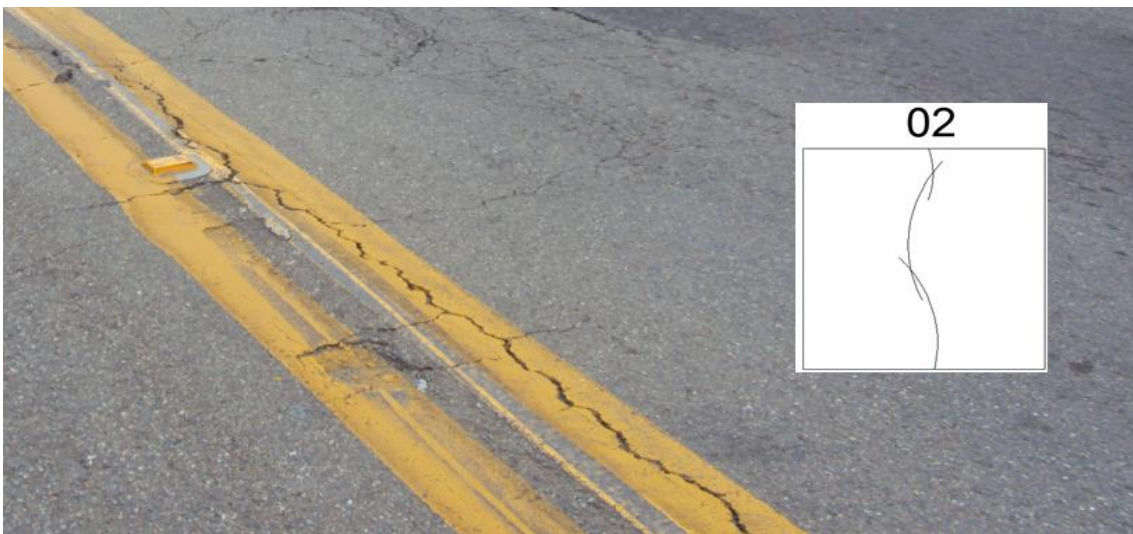
Figura 17. Grietas longitudinales por fatiga U.M. 331 (VIZIR).

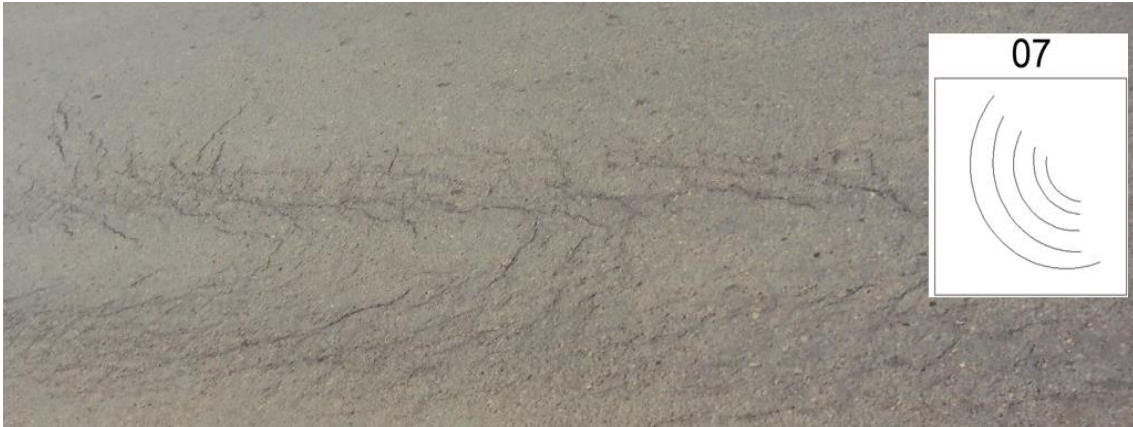
Figura 18. Grietas parabólicas U.M. 331 (VIZIR).

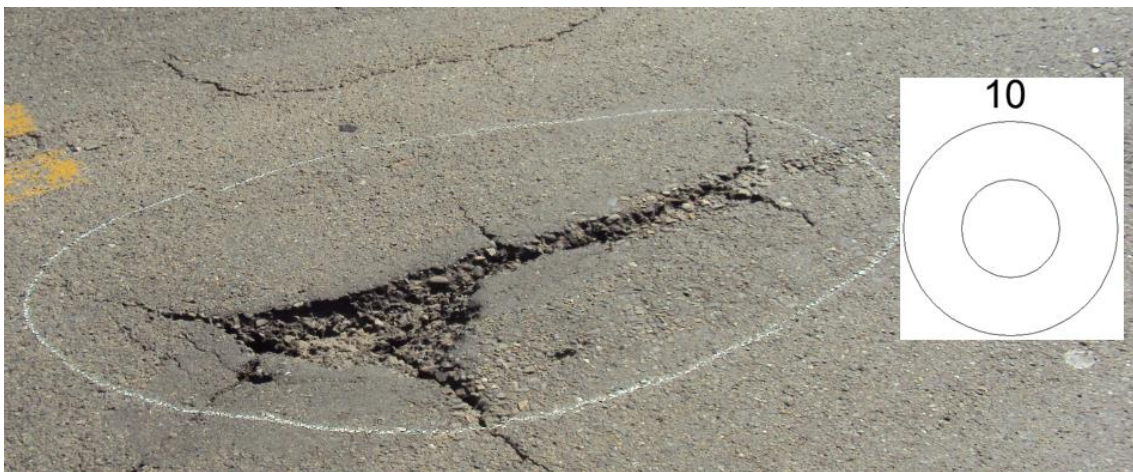
Figura 19. Ojos de pescado U.M. 331 (VIZIR).

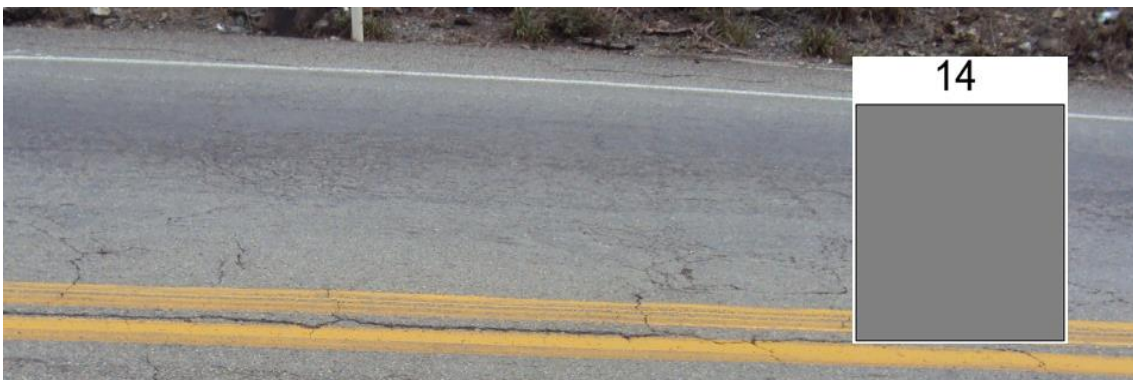
Figura 20. Exudación U.M. 331 (VIZIR).
