UNIVERSIDAD TÉCNICA PARTICULAR DE LOJA

**“ANÁLISIS MODAL DE FALLOS Y EFECTOS EN LA PLANTA DE
CERART DE LA LÍNEA YAPACUNCHI”**

Tesis de grado previa a
la obtención del título
de Ingeniera Química.

2009

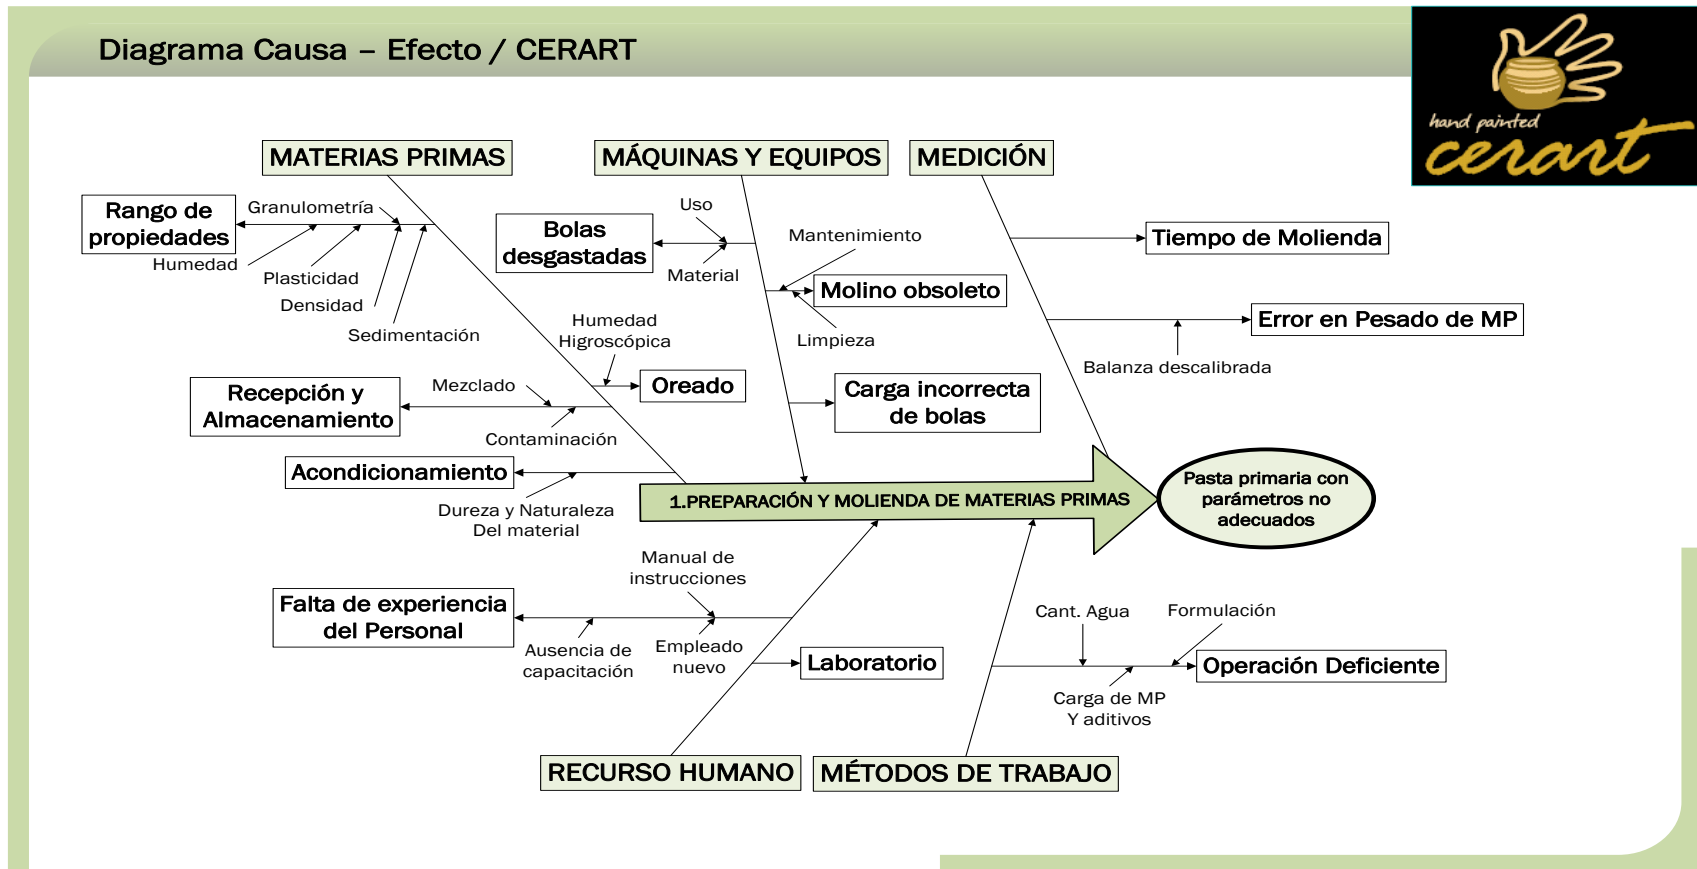
Figura 1. Diagrama de Ishikawa de la preparación y molienda de materias primas

debajo o junto a la balanza y que no se encuentre en una zona con riesgo a explosiones. Se debe evitar que penetren gotas de agua en el interior de la balanza en las conexiones de la parte posterior de la balanza. La fluctuación en los resultados puede deberse también a una mala ubicación de la balanza porque la base sobre la que se encuentre dispuesta no es horizontal y estable. En otro caso puede deberse a que se ha sobrepasado el pesado permitido por la balanza o porque no se ha pesado en el centro del platillo que en su defecto la balanza se encuentre muy deteriorada y no funcione perfectamente.

La revisión y mantenimiento constante del molino es muy importante pues debido al mal y excesivo uso, éste puede deteriorarse afectando la molienda. El control de la cantidad específica de cuerpos moledores permite obtener una molienda efectiva de todo el material. Es necesario un control continuo del tiempo, pues a través de la prueba de retenidos se determina en que momento la pasta primaria está lista para ser descargada. Para los análisis de humedad y densidad de la pasta es necesario la calibración y limpieza de la balanza para obtener valores correctos. Se debe capacitar al operario sobre los métodos de operación controlando que los efectúe de la mejor forma posible.

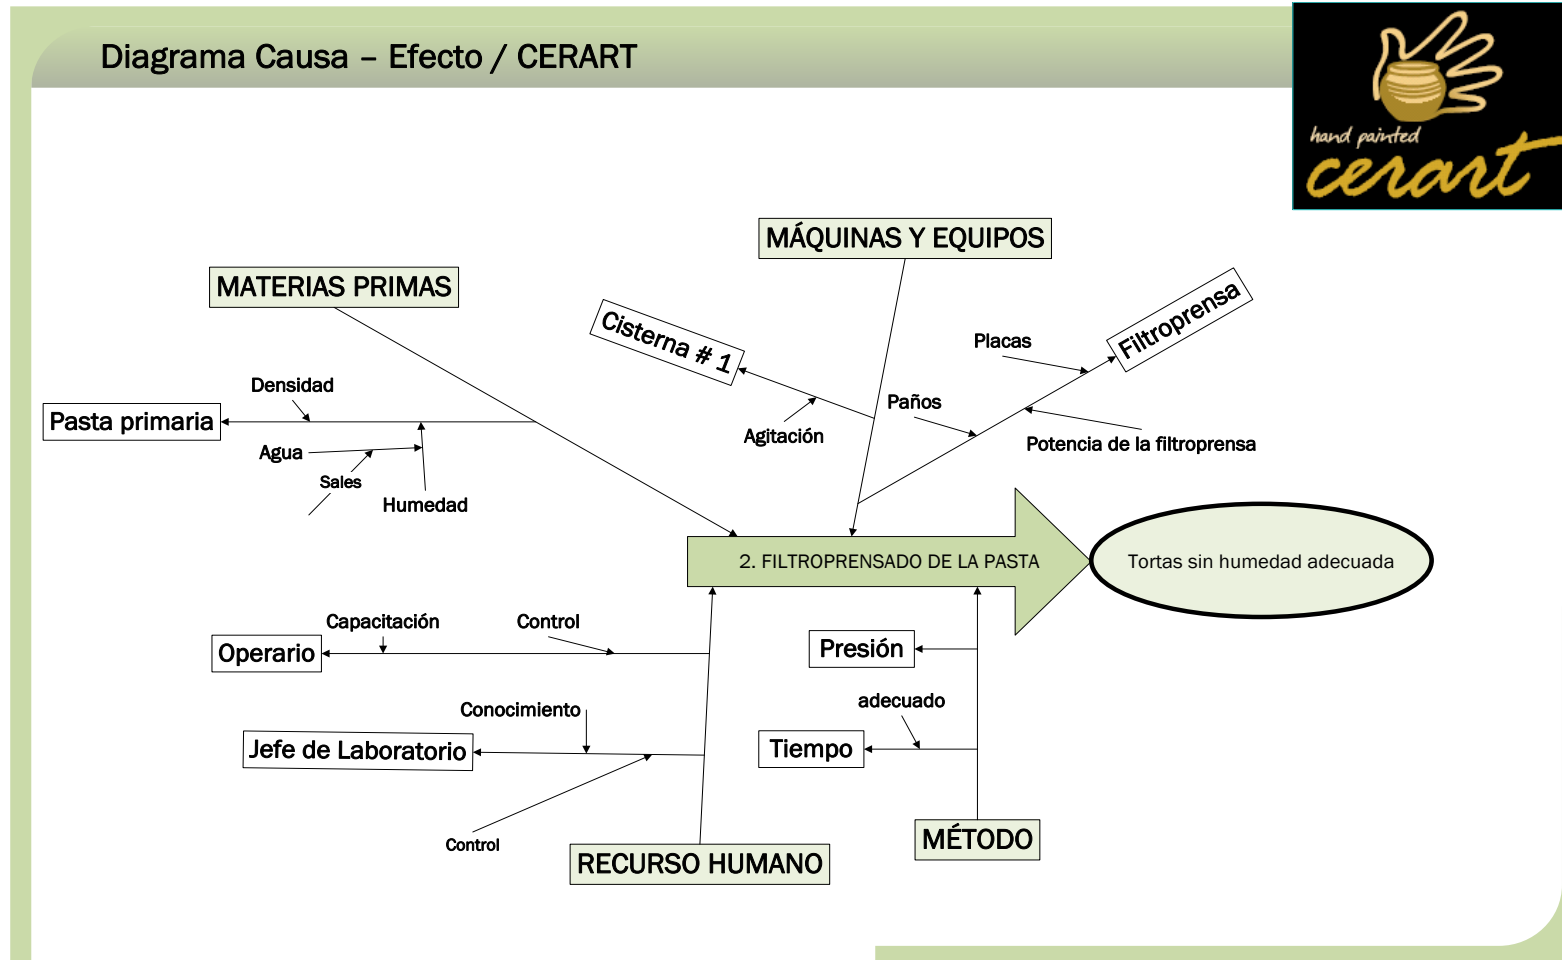
Figura 2. Diagrama de Ishikawa del filtroprensado de la pasta

La filtroprensa tiene unas placas las cuales al alcanzar una presión especificada hacen un cierre perfecto entre una y otra, en cada placa se ubican dos paños filtrantes conocidos como ponchos que se sitúan hacia las paredes de la plancha y el paño filtrante se coloca hacia la parte exterior de dichas placas; los paños del filtroprensa, no deben presentar pliegues ni rotura, para así evitar fugas de la pasta primaria durante el proceso. La humedad de salida de las tortas variará si la placa y los paños no están en buen estado y al no trabajar adecuadamente la filtroprensa pueden formarse tortas blandas.

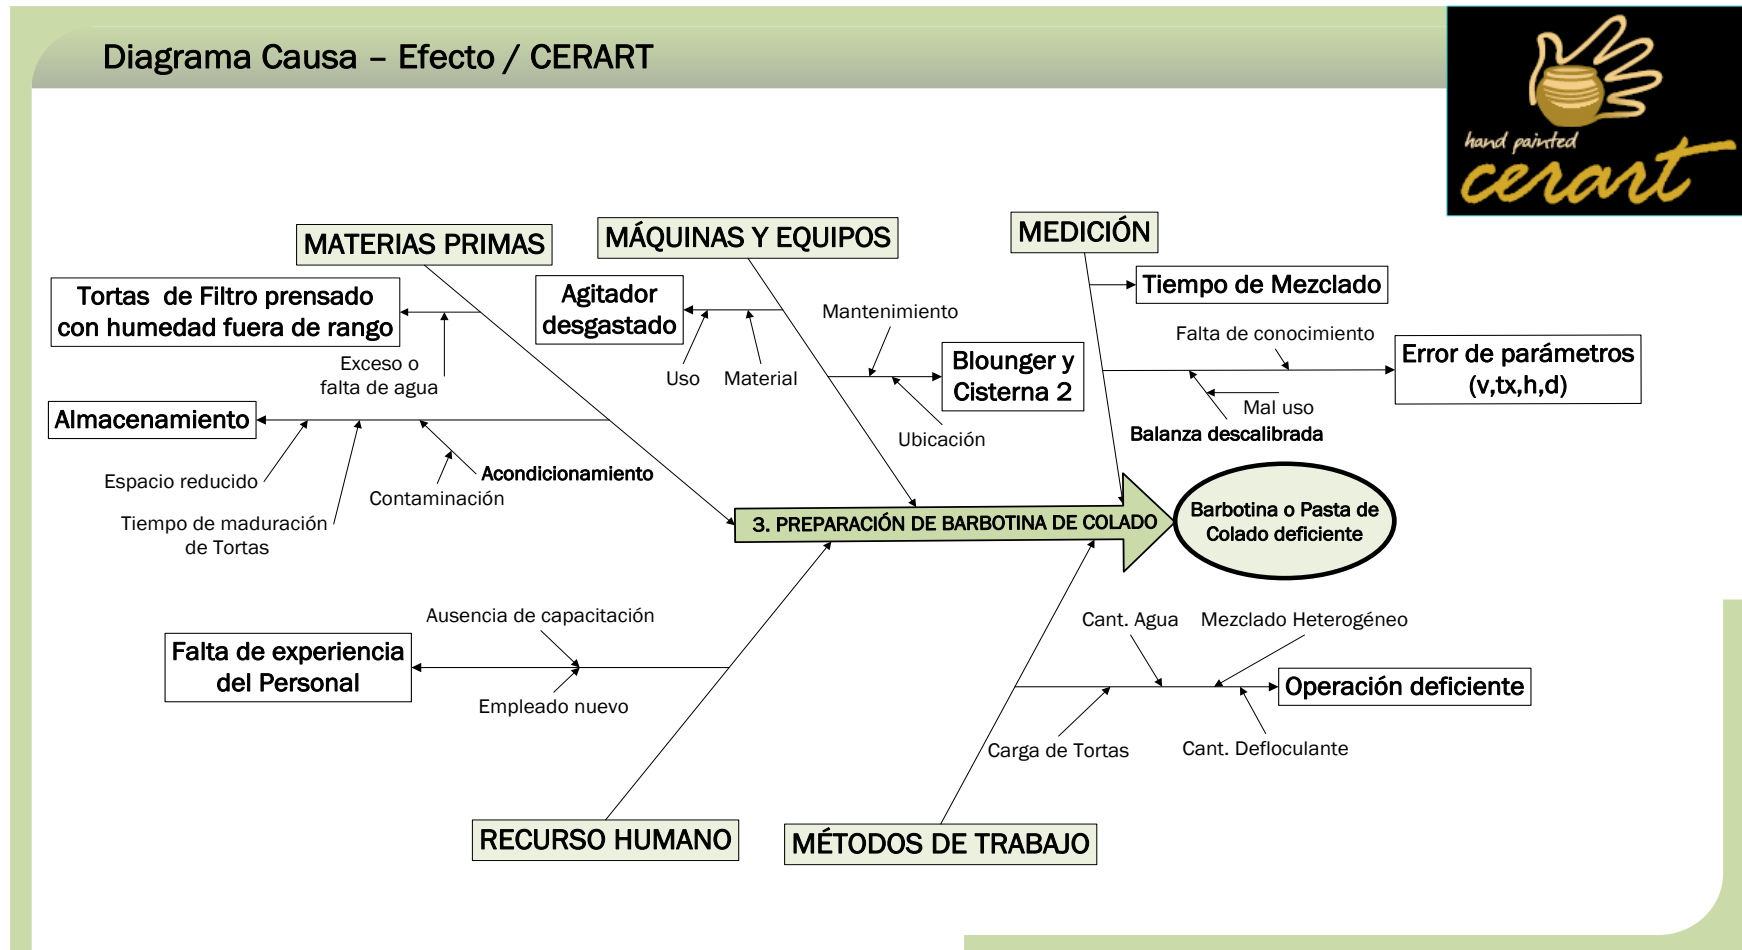
Figura 3. Diagrama de Ishikawa de la preparación de la barbotina de colado

En esta etapa el problema que puede darse es que la pasta de colado sea deficiente en sus propiedades físicas (viscosidad, tixotropía, humedad y densidad). (Ver anexo 3).

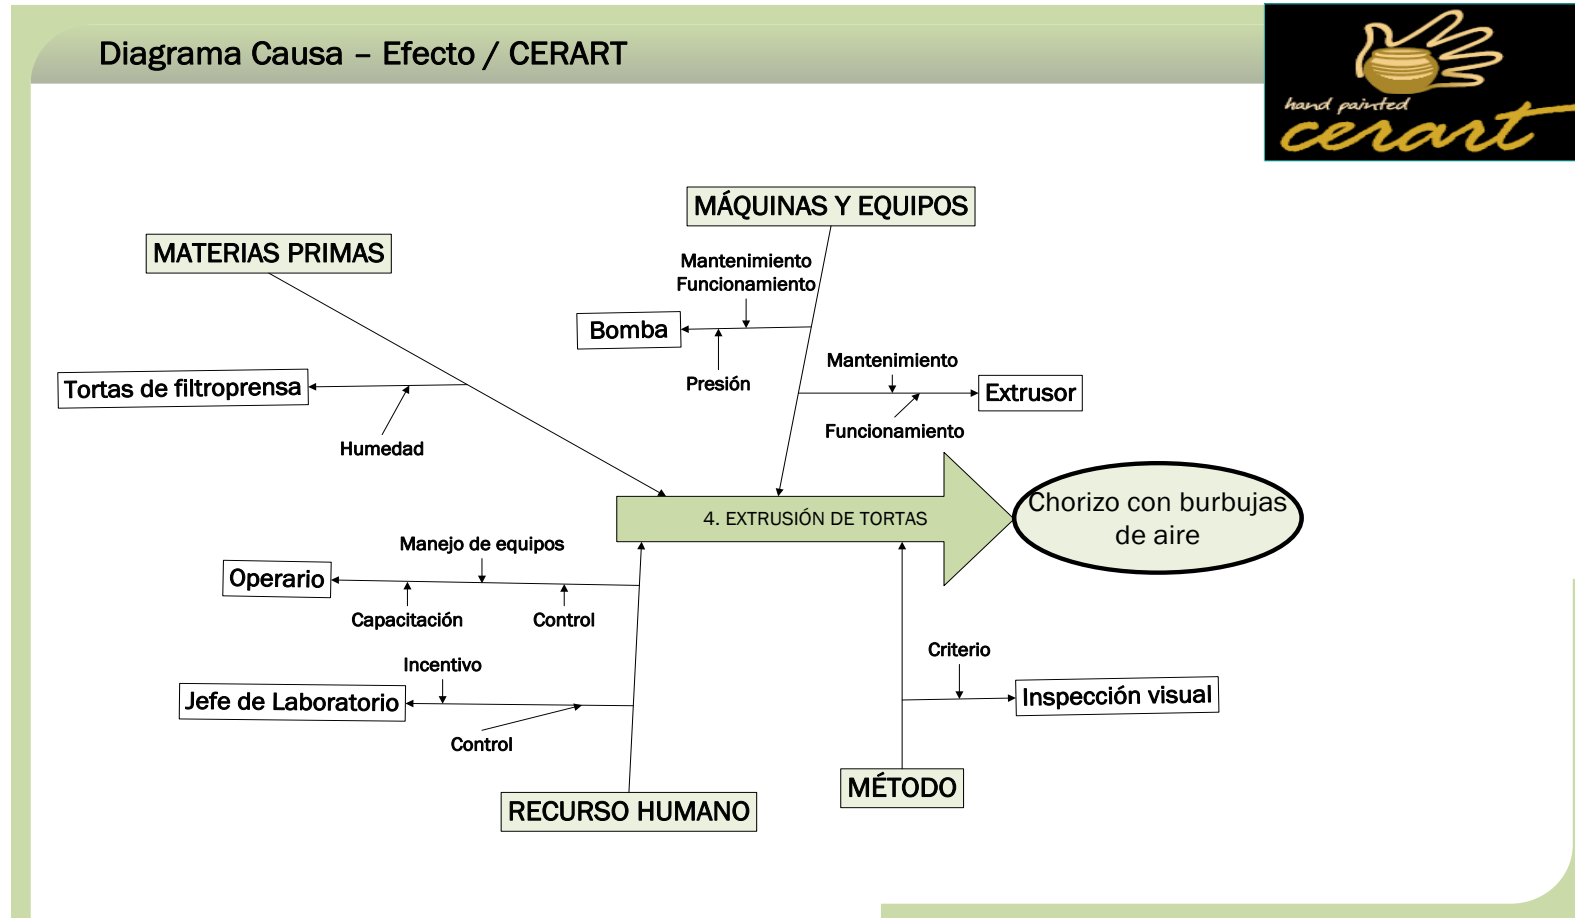
Figura 4. Diagrama de Ishikawa de la extrusión de tortas

En cuanto a las máquinas y equipos; para que la pasta no contenga burbujas de aire, se necesita el uso de una bomba de vacío que acompañe al extrusor; la misma que debe operar a una la presión establecida de 0.75Kg/cm² para que no haya fugas (entradas de aire) que perjudiquen el propósito del proceso. Es importante que finalizado el trabajo se de mantenimiento al extrusor y verificar que estén aptos para ser usados nuevamente.

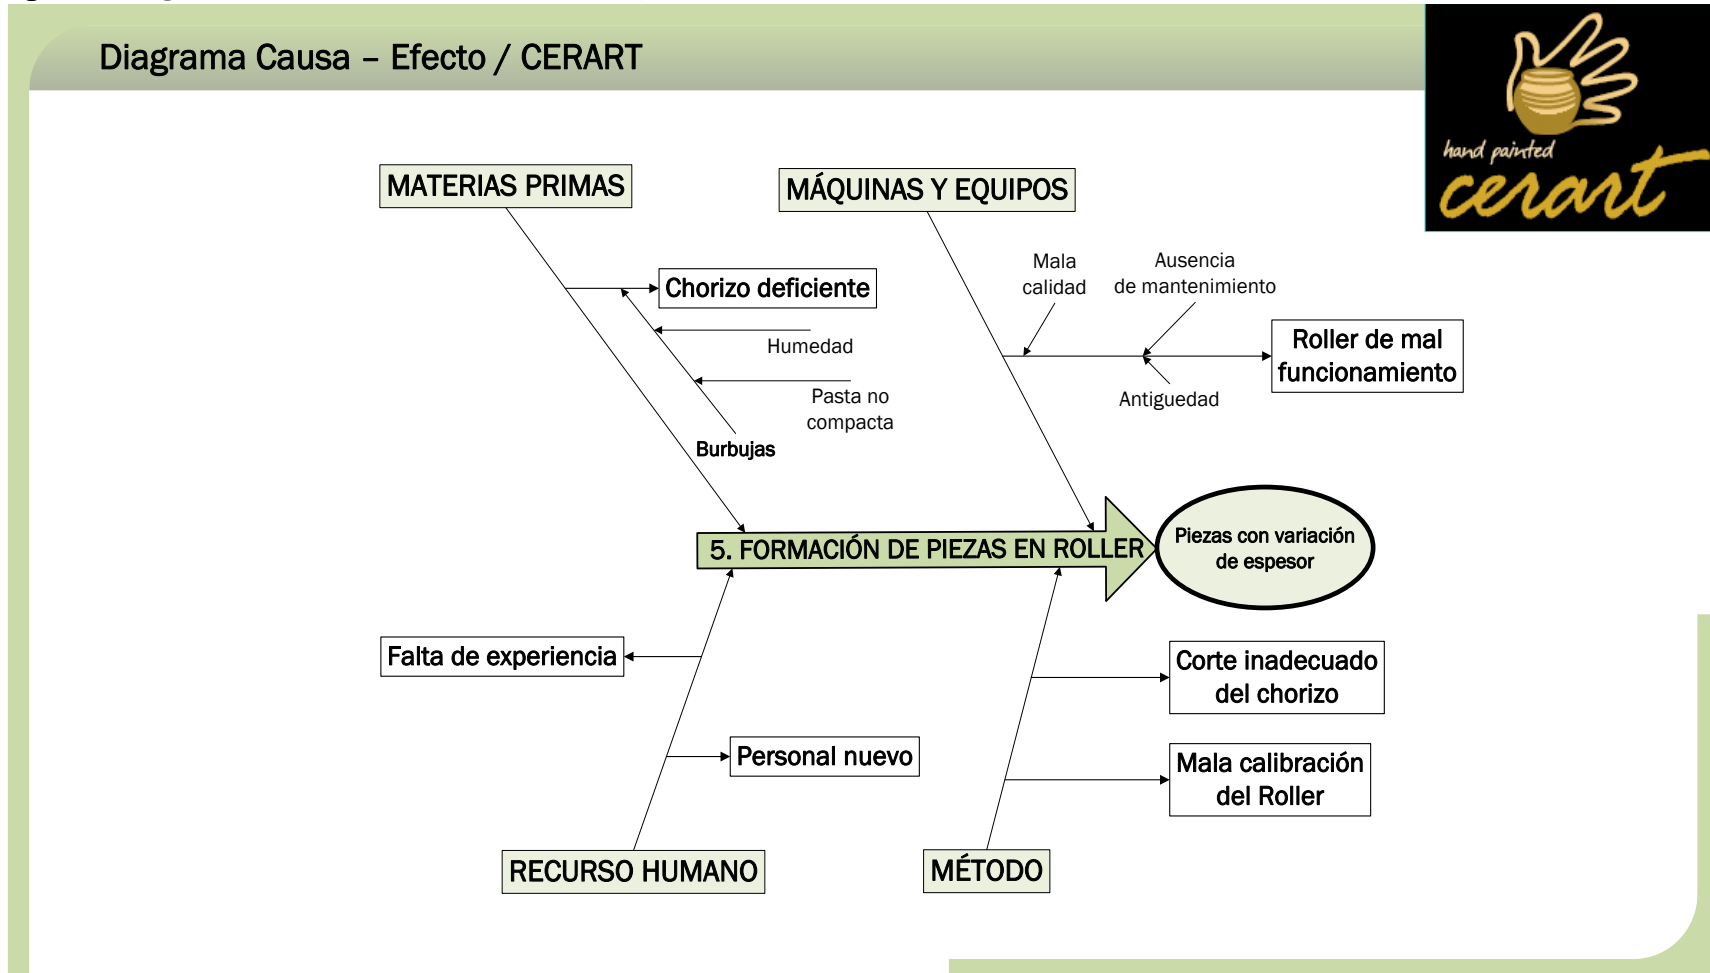
Figura 5. Diagrama de Ishikawa de la formación de piezas en roller

Para la etapa de formación de piezas en roller se determinaron valores elevados de NPR correspondiente a las siguientes causas: Chorizo deficiente, roller en mal funcionamiento y falta de calibración; mientras que los valores inferiores a 100 son causas que pueden darse por las siguientes posibles causas: falta de experiencia del operario, corte irregular del chorizo y mala calibración del equipo. En ambos casos se sugirieron acciones correctoras y acciones preventivas, respectivamente.

El operario encargado de elaborar las piezas en roller es parte fundamental del proceso porque al hacer uso del equipo debe realizar una calibración de la velocidad, tanto del cabezote en donde va asentado el molde como del freno del roller para evitar defectos en las piezas.

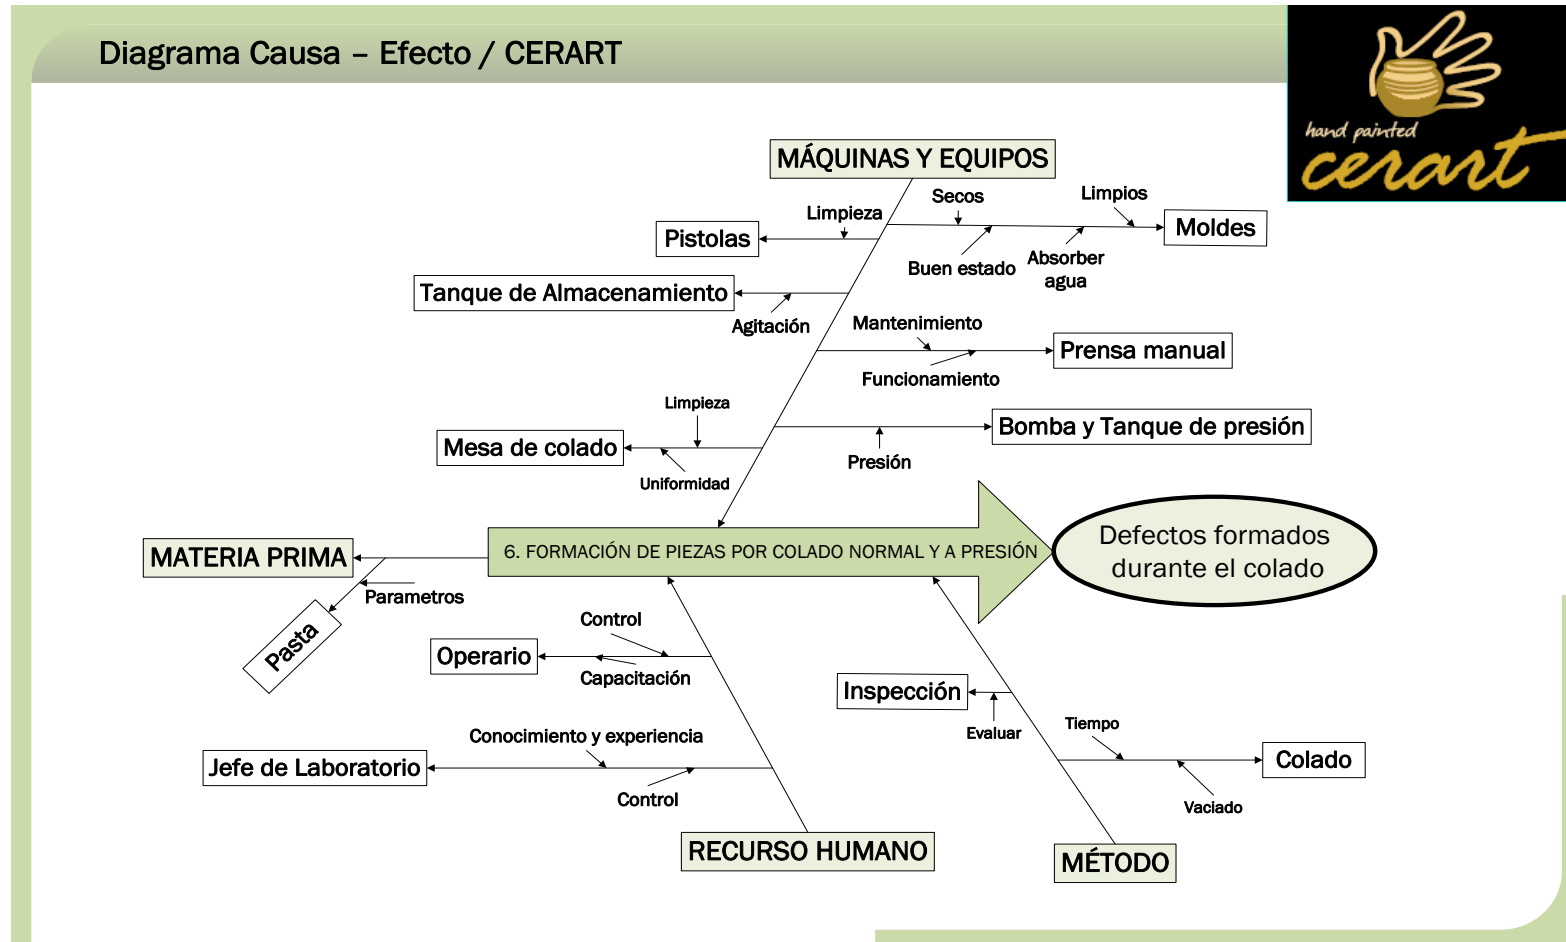
Figura 6. Diagrama de Ishikawa de la formación de piezas por colado normal y a presión

En cuanto a las máquinas (bomba y tanque de presión) utilizadas en el colado a presión, presentan causa que no se dan con frecuencia en la planta y son difícilmente detectables, motivo por el cual el valor de NPR es alto, las acciones correctoras se toman, y si no se las aplica puede que en un futuro se den defectos por no contar con las condiciones necesitadas, además para que la vida útil de un equipo dure el plazo establecido debe contar con los cuidados necesarios.

La pistola que se usa debe mantenerse limpia al igual que la manguera por donde recorre la pasta que se va a depositar en los moldes, ya que por la naturaleza tixotrópica de la barbotina pueden formarse acumulaciones de material a largo de la misma, y si con este material no homogéneo se carga el molde se producirá defectos en la pieza colada. Los moldes de yeso deben estar secos, en buen estado (limpios, libre de huecos o fallas) y deben tener la capacidad de absorber el agua de la pasta, puede darse que el molde ya este demasiado saturado con agua y por tanto el tiempo de colado no solo aumenta sino que además las piezas formadas tienen alta probabilidad de salir con burbujas. Además al momento de vaciar la pasta esta debe ocupar toda la capacidad del molde.

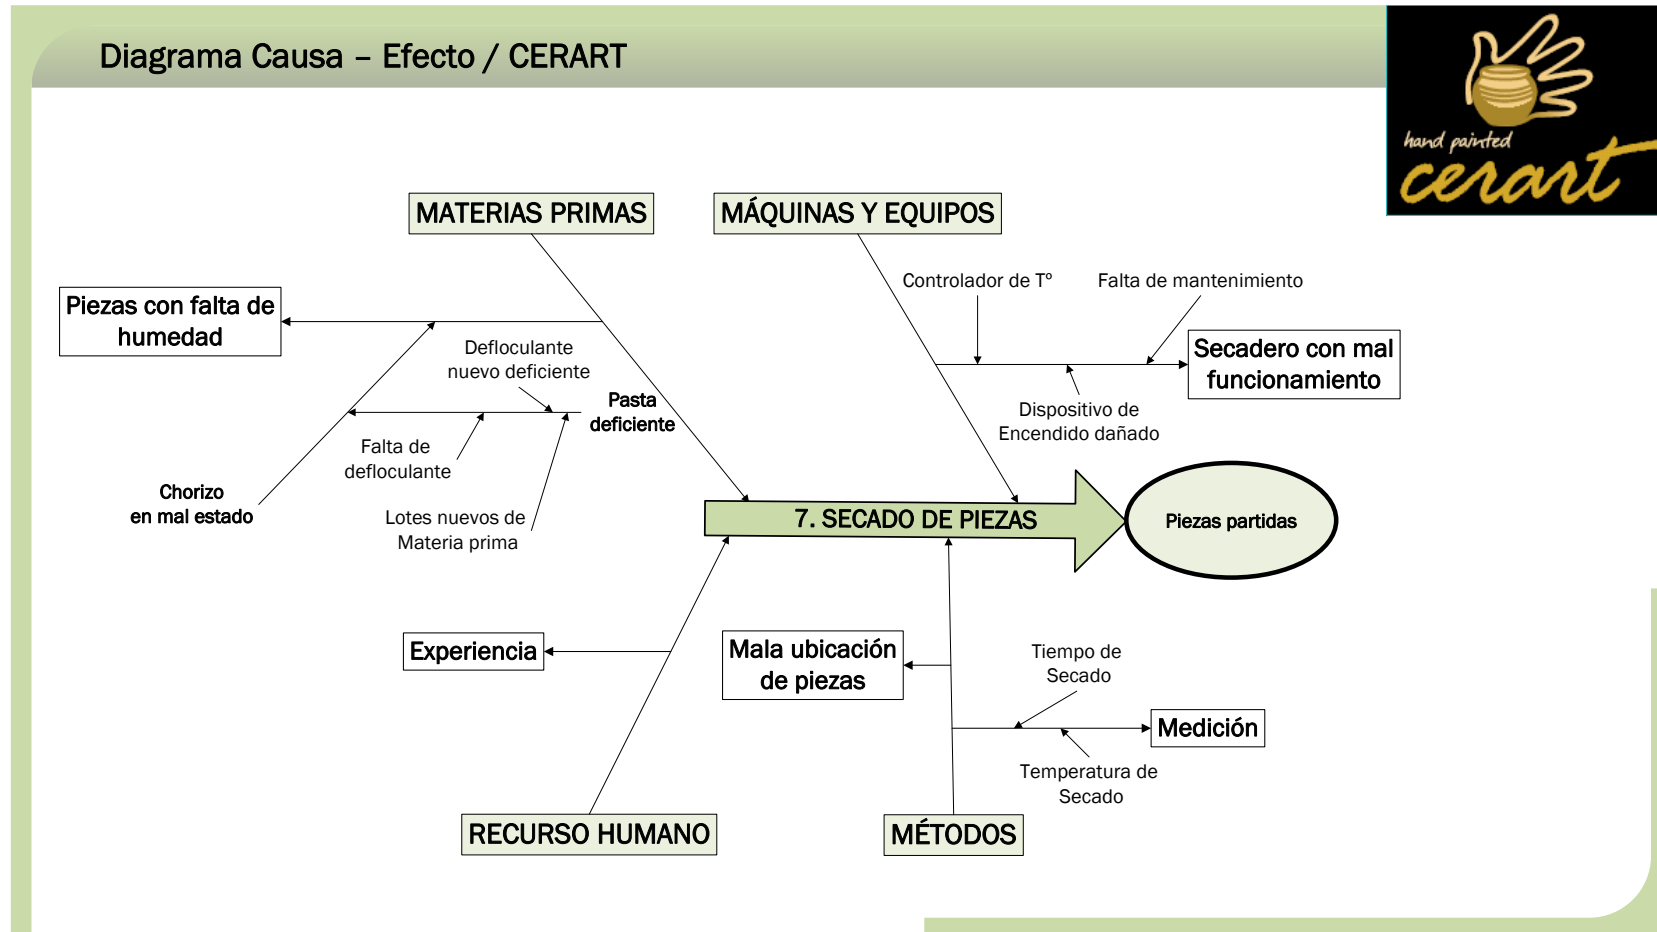
Figura 7. Diagrama de Ishikawa del secado de piezas

El producto de entrada al secadero son las piezas que provienen del roller, las mismas que pueden tener una variación en la humedad originada porque el chorizo no estaba en óptimas condiciones o porque el chorizo que se coloca en el roller contienen aire o puntos huecos, lo cual puede originarse por una deficiencia en la pasta debido a que se utilizaron nuevos lotes de materia prima, además porque el defloculante óptimo (Spink) se puede agotar ó el nuevo (Silicato de sodio) es deficiente, o por una falta del mismo.

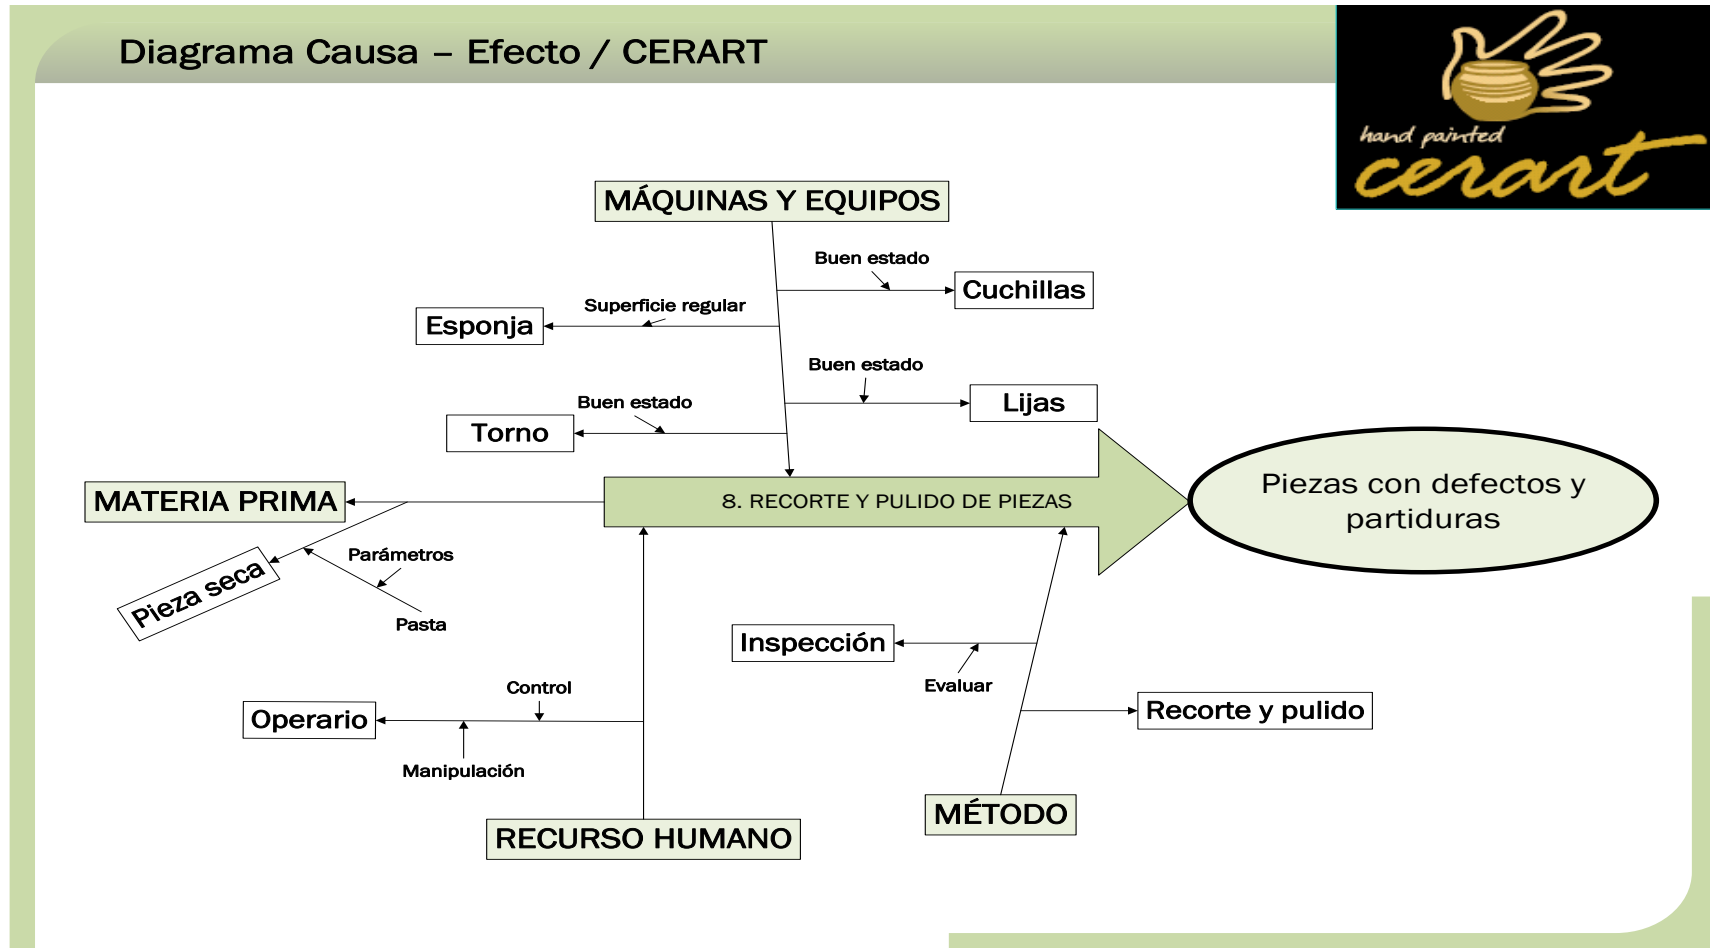
Figura 8. Diagrama de Ishikawa de recorte y pulido de las piezas

El objetivo al final de esta etapa es alcanzar es que las piezas formadas ya sea por colado y / o torno estén sin defectos y sin partiduras.

Referente al método, deben evaluar las piezas buenas de las defectuosas para que pasen a la siguiente etapa.

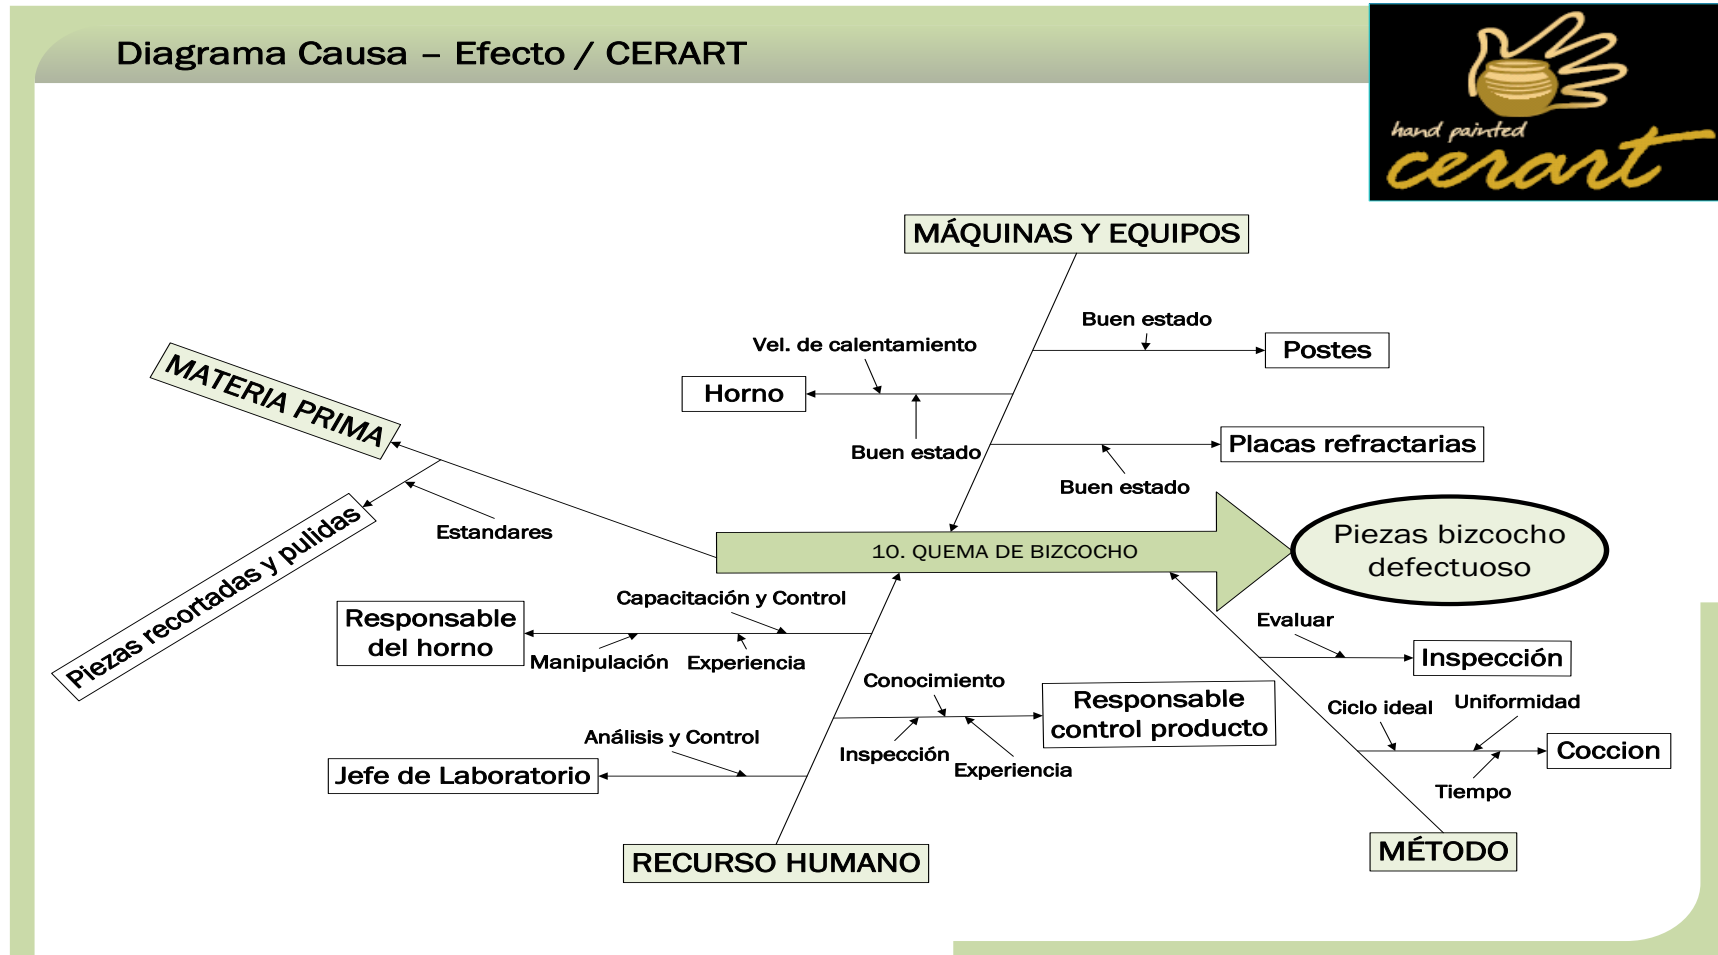
Figura 9. Diagrama de Ishikawa de la quema de bizcocho

Al terminar este paso se quiere obtener piezas sin defectos (trizado, torcido, despostillado).

El empleo de vagonetas desmontables, placas refractarias, postes deben disponerse adecuadamente ya que las piezas por no estar en el orden debido pueden presentar muchas fallas al final, es necesario asegurar un buen armado ya que al momento de transportar puede derrumbarse todo ocasionando pérdidas en lote.

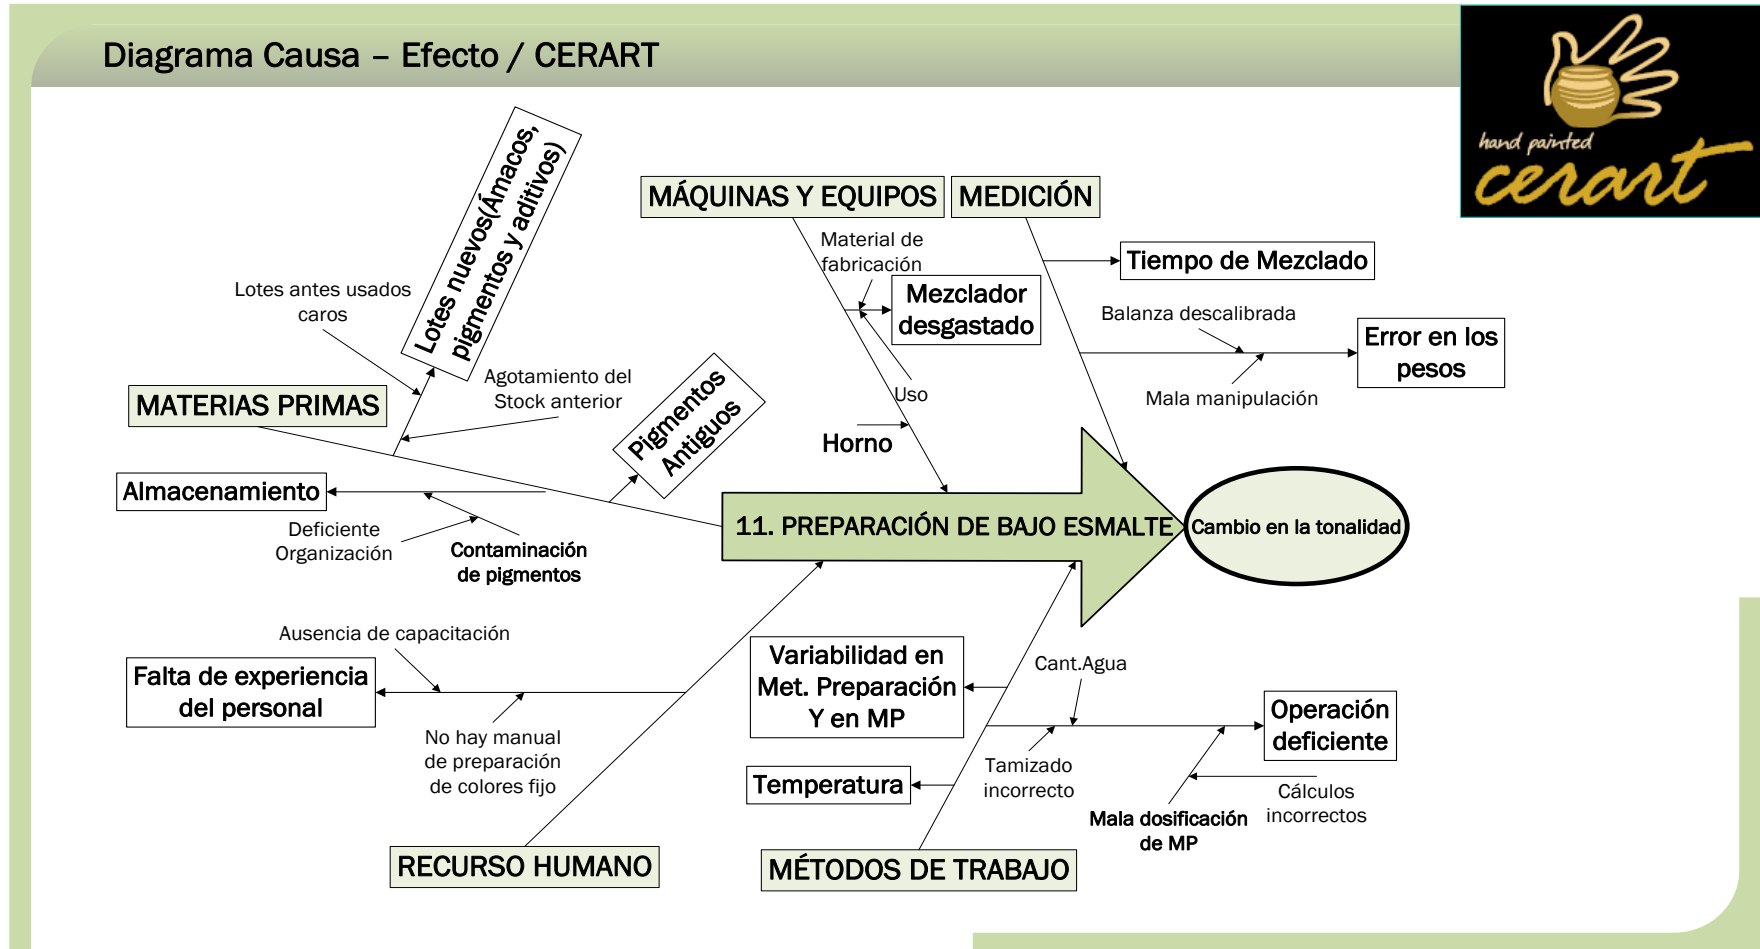
Figura 10. Diagrama de Ishikawa de la preparación de colores bajo esmalte

En la etapa de preparación de bajo esmalte, se evidenciaron valores altos de NPR para las siguientes causas: tiempo insuficiente de mezclado, error en los pesos de los materiales que componen los colores bajo esmalte, horno dañado, lotes nuevos de ámacos, pigmentos y aditivos, uso de pigmentos caducados, almacenamiento inadecuado de materiales, metodología de trabajo deficiente. El mezclador desgastado y la falta de experiencia del personal generaron NPR con valores bajos.

En la etapa de preparación de colores bajo esmalte el defecto que puede darse es el cambio en la tonalidad de los colores.

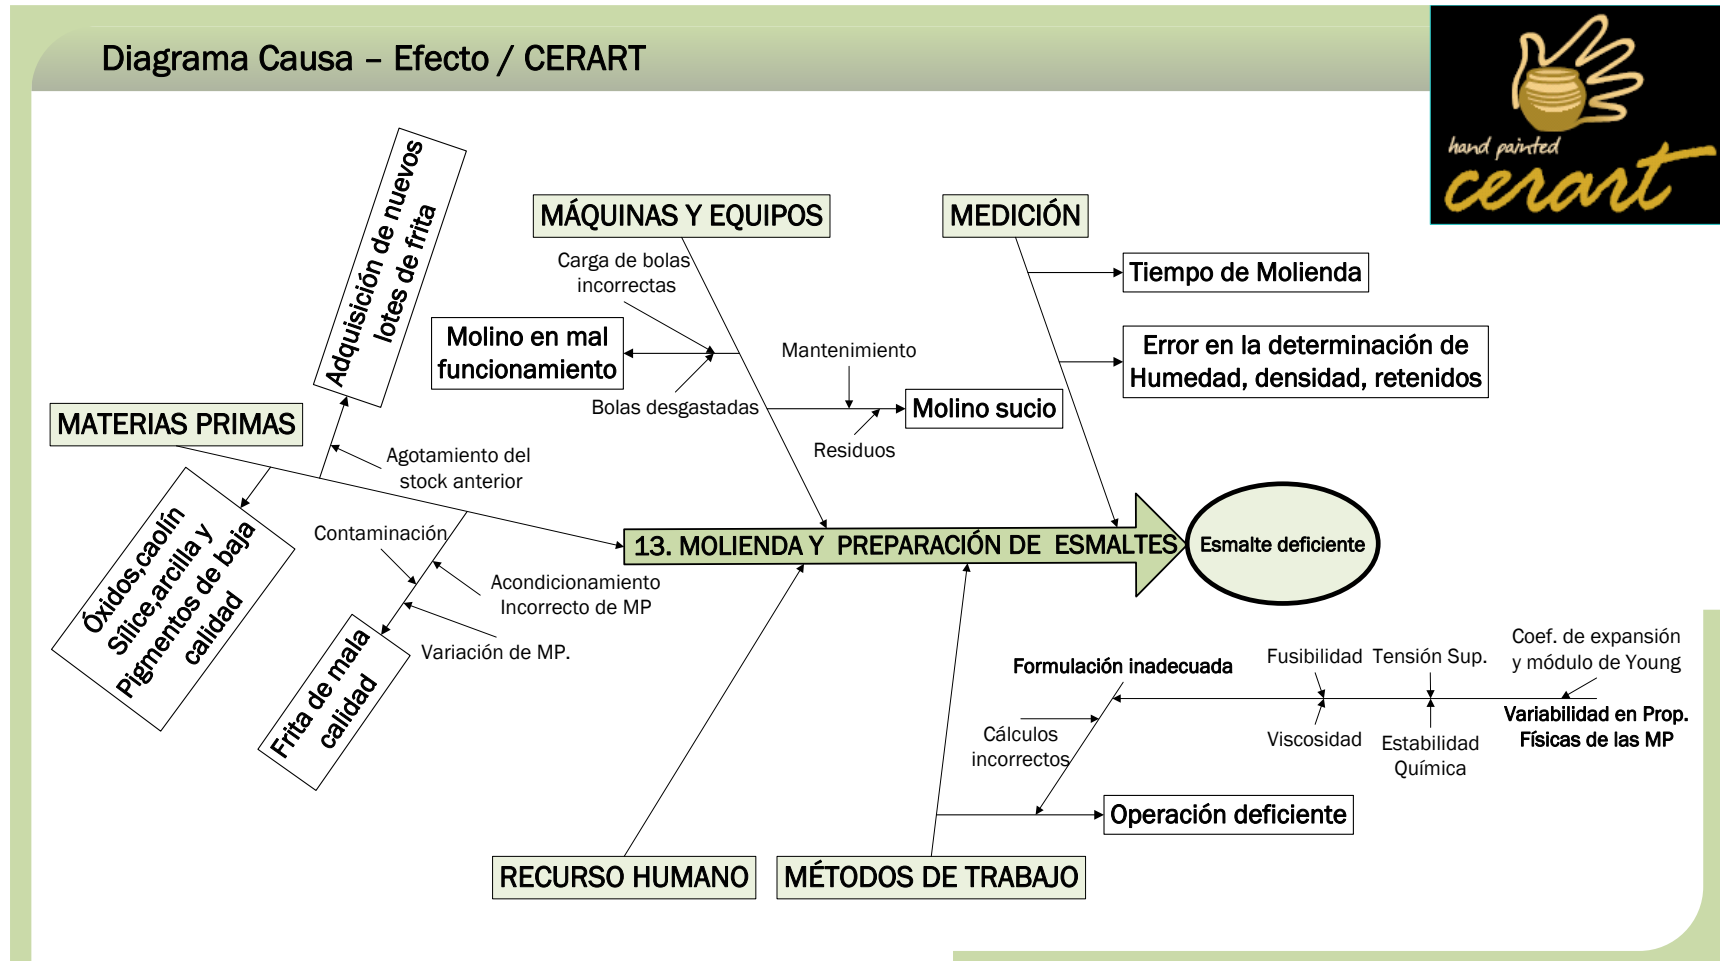
Figura 12. Diagrama de Ishikawa de la molienda y preparación de esmaltes.

En esta etapa los valores altos obtenidos para el NPR fueron aquellos relacionados con el uso de lotes nuevos de frita no acorde a las especificaciones (Ver anexo 4), mal estado de la frita y. Se obtuvieron valores bajos de NPR, tanto para el molino sucio y en mal funcionamiento, errores durante el proceso de carga de materiales, tiempo de molienda incorrecto, método de trabajo realizado deficientemente en este caso se formularon acciones preventivas.

En esta etapa uno de los problemas que se ha evidenciado es que el esmalte (producto de salida) es deficiente lo que ha originado muchos defectos en el producto terminado.

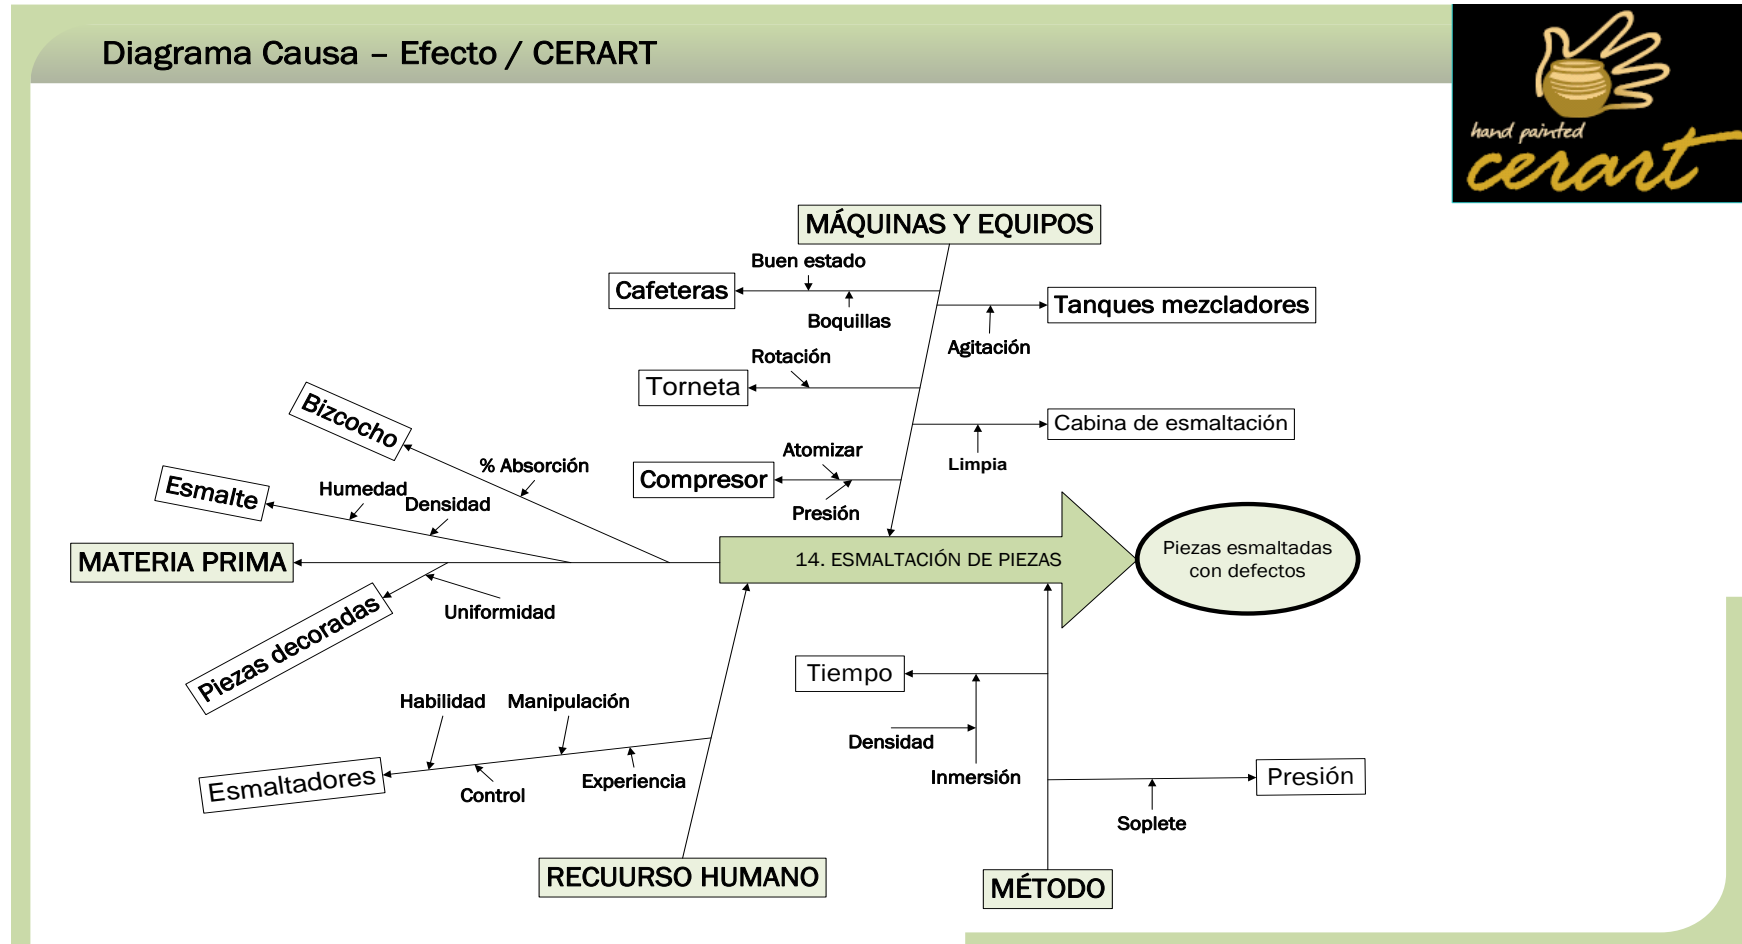
Figura 13. Diagrama de Ishikawa de la esmaltación de piezas

Los defectos que pueden darse es que la capa de esmalte no sea el adecuado, chorreado del esmalte, bordes de piezas sin esmaltar o partes de la misma e irregularidades de captación en la superficie de la pasta.

Es necesario que las piezas que entran a este proceso estén bajo los estándares establecidos (diseños decorados uniformes y acordes, bizcocho no defectuoso).

El esmalte debe tener los estándares requeridos (humedad, densidad) sino, las piezas luego de la quema presentan muchos defectos. La dilatación térmica del esmalte vitrificado tiene que ser ligeramente menor o igual al del bizcocho pero en ningún caso mayor, ya que haría que se cuartee o craquele la pieza y puede aparecer a la salida del horno o varias semanas después. Y si el bizcocho tiene mayor dilatación que el vidriado se da el desconchado o escamado ya que salta el esmalte.
