UNIVERSIDAD TÉCNICA PARTICULAR DE LOJA

**“ANÁLISIS MODAL DE FALLOS Y EFECTOS EN LA PLANTA DE
CERART DE LA LÍNEA YAPACUNCHI”**

Tesis de grado previa a
la obtención del título
de Ingeniera Química.

2009

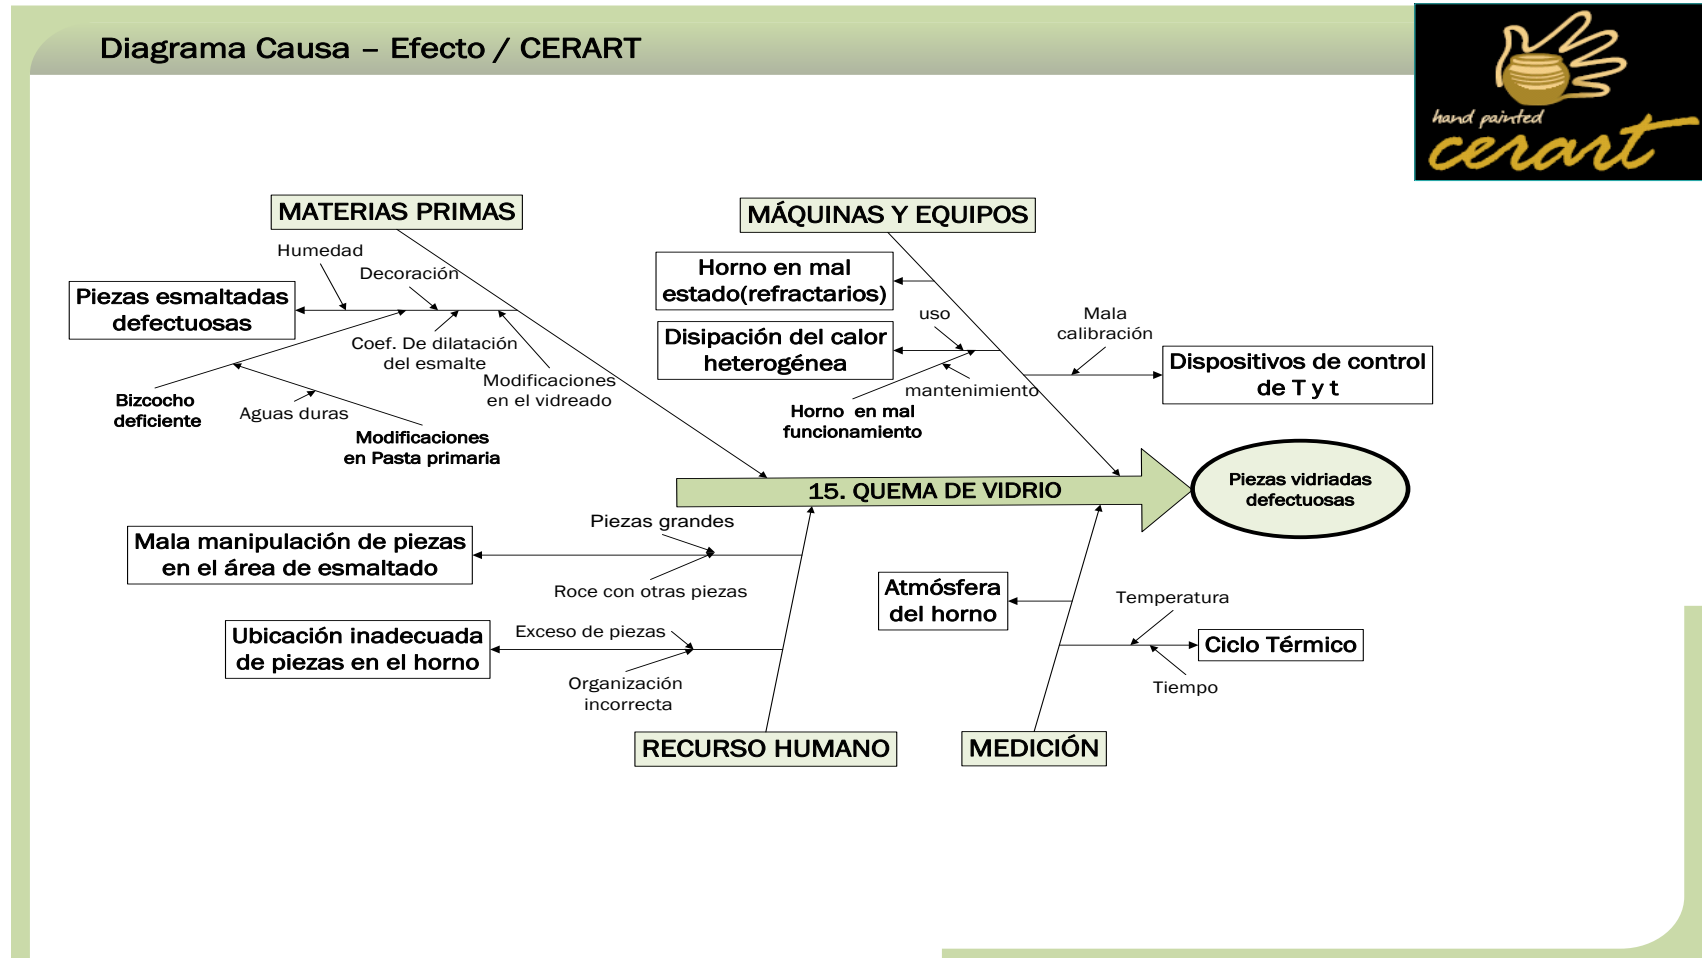
Figura 14. Diagrama de Ishikawa de la quema de vidrio

En la etapa de quema de vidrio se evidenciaron gran cantidad de NPR con valores altos entre los que destacamos algunos de los más importantes: coeficiente de dilatación del esmalte mayor al de la pasta, modificaciones en la pasta, modificaciones en el vidriado , curva de cocción incorrecta, trabajo defectuoso de la arcilla, exceso de humedad en las piezas, enfriamiento demasiado rápido, composición inadecuada del esmalte, viscosidad y densidad baja de la barbotina, tiempo de maduración excesivo del esmalte, esmalte mal fritado y algunas de las causas que obtuvieron valores bajos de NPR son: el combustible de mala calidad, conos pirométricos mal ubicados en el horno, aplicación incorrecta del esmalte, superficie irregular de la pieza, aplicación de esmaltes de mucho espesor y presiones muy elevadas para la aplicación de esmaltes pulverizados, pero de forma general se propuso una gran cantidad de acciones correctivas porque la mayor parte de los resultados obtenidos durante el análisis excedían el límite permitido.

En la etapa de quema de vidrio se pudo observar algunos defectos en las piezas como son: *El cuarteo* que es la aparición de una serie de grietas finas y profundas en el esmalte. *El descascarillado* que es un desprendimiento del esmalte en la pieza.

El cuarteamiento retardado que aparece luego de cierto tiempo después de que la pieza ha salido del horno. *La fisuración* que es el quebrantamiento de la capa de esmalte y el soporte. *Las roturas* que es la desintegración de la pieza en dos o más pedazos.

El escurrimiento o chorreado, que aparece cuando hay exceso de fluidez en el esmalte a la temperatura dada, agrupándose generalmente en los bordes de las piezas, el defecto por *suciedad* se trata de partículas refractarias que aparecen en la superficie del esmalte de la pieza cocida. *El crudo o recogido*, que se presenta cuando el esmalte se acumula en algunas secciones de la pieza.

Para que la pieza esmaltada ingrese al horno debe permanecer en la zona de carga mínimo unas 24 horas para ayudar a el secado de la capa de esmalte, sino se produce una evaporación violenta del agua, que puede producir posteriormente defectos en la superficie de las piezas esmaltadas cocidas, además que se produce oxidación de la carcacha metálica del horno. Además pueden surgir defectos debido a una humedad inadecuada de la pieza esmaltada, el coeficiente de dilatación del esmalte puede variar con respecto al de la pasta, así también puede que existan fallos por una mala decoración de las pieza o porque el bizcocho utilizado es deficiente.

Además en la pasta puede haber presencia de aguas duras lo cual deteriora la calidad de las piezas. Así mismo es posible que estos defectos se produzcan por causa de modificaciones en la pasta o en el vidreado.

Es importante que el horno esté regulado para cumplir con cada período del ciclo de cocción: Período de humeación, período de pre-cocción, período de pleno fuego, periodo de terminación y periodo de enfriamiento, el último es muy esencial, ya que las piezas vidriadas son descargadas del horno al siguiente día cuando la temperatura de este oscila de 32 a 35°C para evitar roturas por el cambio brusco de temperatura. El ciclo térmico se efectúa a 1090°C con un tiempo de duración de 12 horas (9 horas de quema y 3 de requema).

Se debe eliminar el exceso de cuarzo libre. Se requiere aumentar el contenido de compuestos que tengan Na, K, y Ca si se evidencia rotura de las piezas. Se puede sustituir la arcilla por otras rojas cuando se presente un descascarillado exagerado. Se esmaltó en capas delgadas para evitar sobrecargas y las piezas grandes se esmaltaron por ambos lados.

El control de la densidad del esmalte evita los efectos por chorreado. Además si se mantiene una curva de cocción adecuada se reduce ciertos defectos como: ampollas, rupturas, escurrimiento o chorreado, pérdidas de brillo, variaciones de color o de transparencia entre otros.

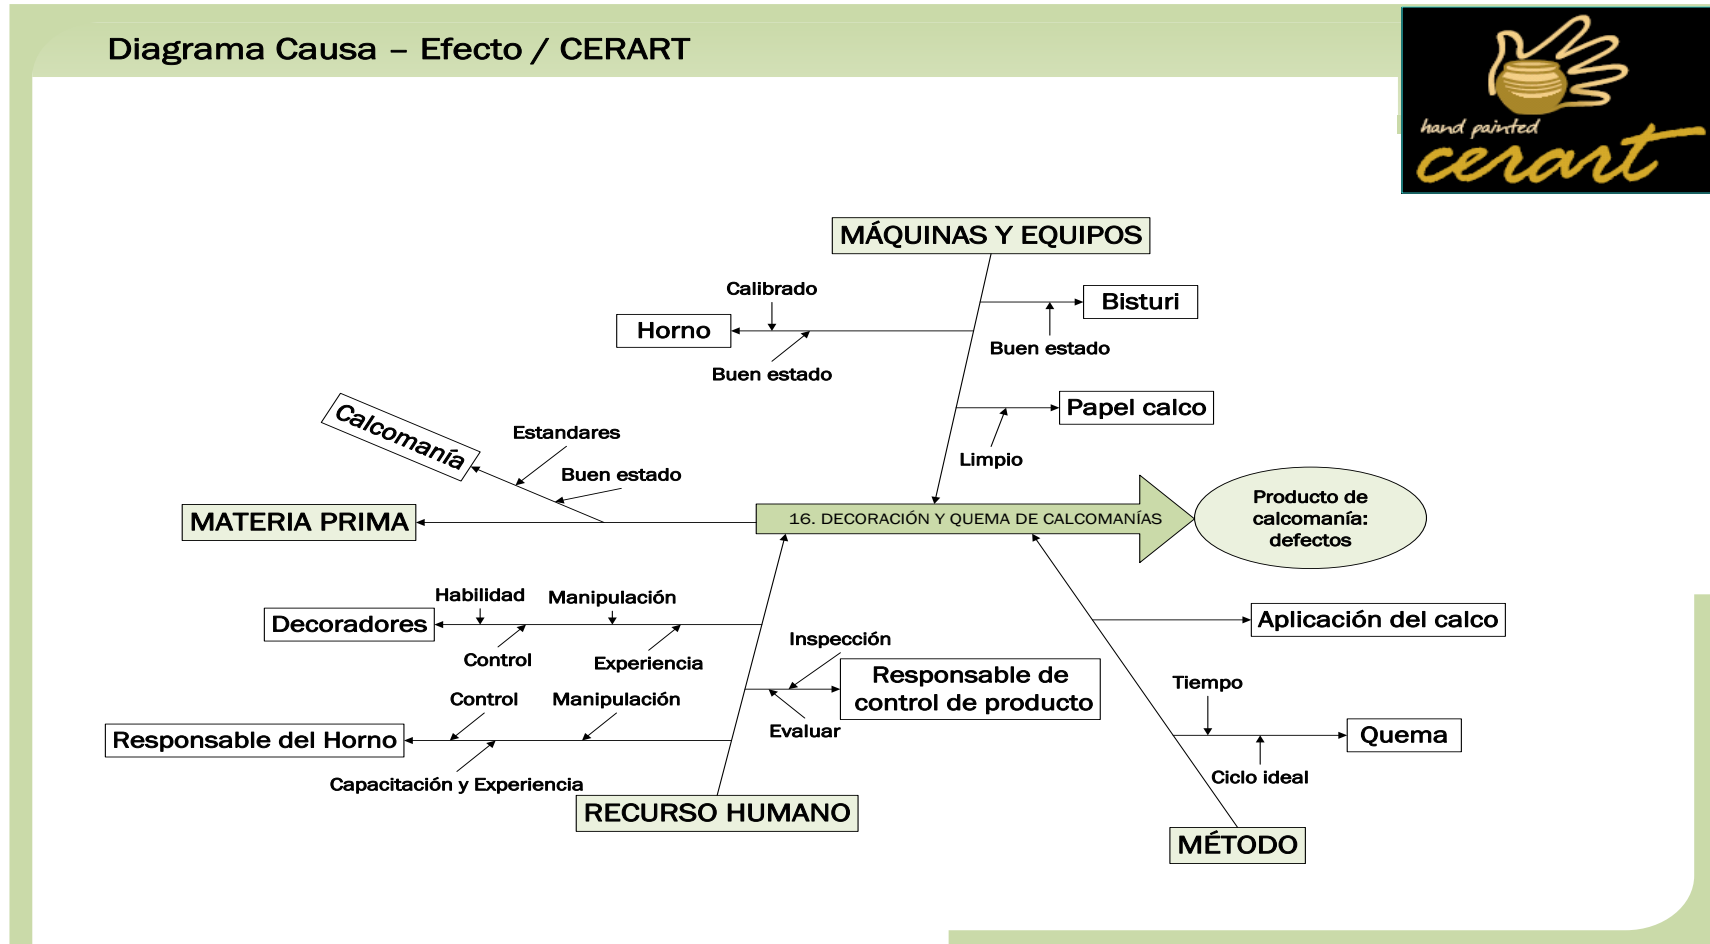
Figura 15. Diagrama de Ishikawa de la decoración y quema de calcomanías

La decoración y quema de calcomanía no presenta un valor considerable de NPR debido a que según registros no se han dado fallos, la causa que tiene un valor fuera de rango de NPR es que el horno este fallando y que el tiempo no sea el adecuado.

Es necesario que las piezas con calcomanía que entran a este proceso estén bajo los estándares establecidos (sin defectos causados por la etapa de esmaltación), es necesario que estén libres de polvo para poder aplicar el calco.

El equipo humano desarrolla un trabajo importante, ya que de ellos depende en gran parte la calidad del producto que sale de esta etapa. El decorador debe contar con la experiencia y la habilidad de colocar el calco adecuadamente. De igual manera el responsable del horno debe estar atento y predispuesto a realizar un buen trabajo usando su habilidad, experiencia y capacitación para manejar bien el equipo de quema. El responsable de controlar el producto debe revisar e inspeccionar el producto para ello debe tener conocimiento, capacitación de evaluar los defectos ya que sería pésimo que se distribuya al público piezas con defectos.

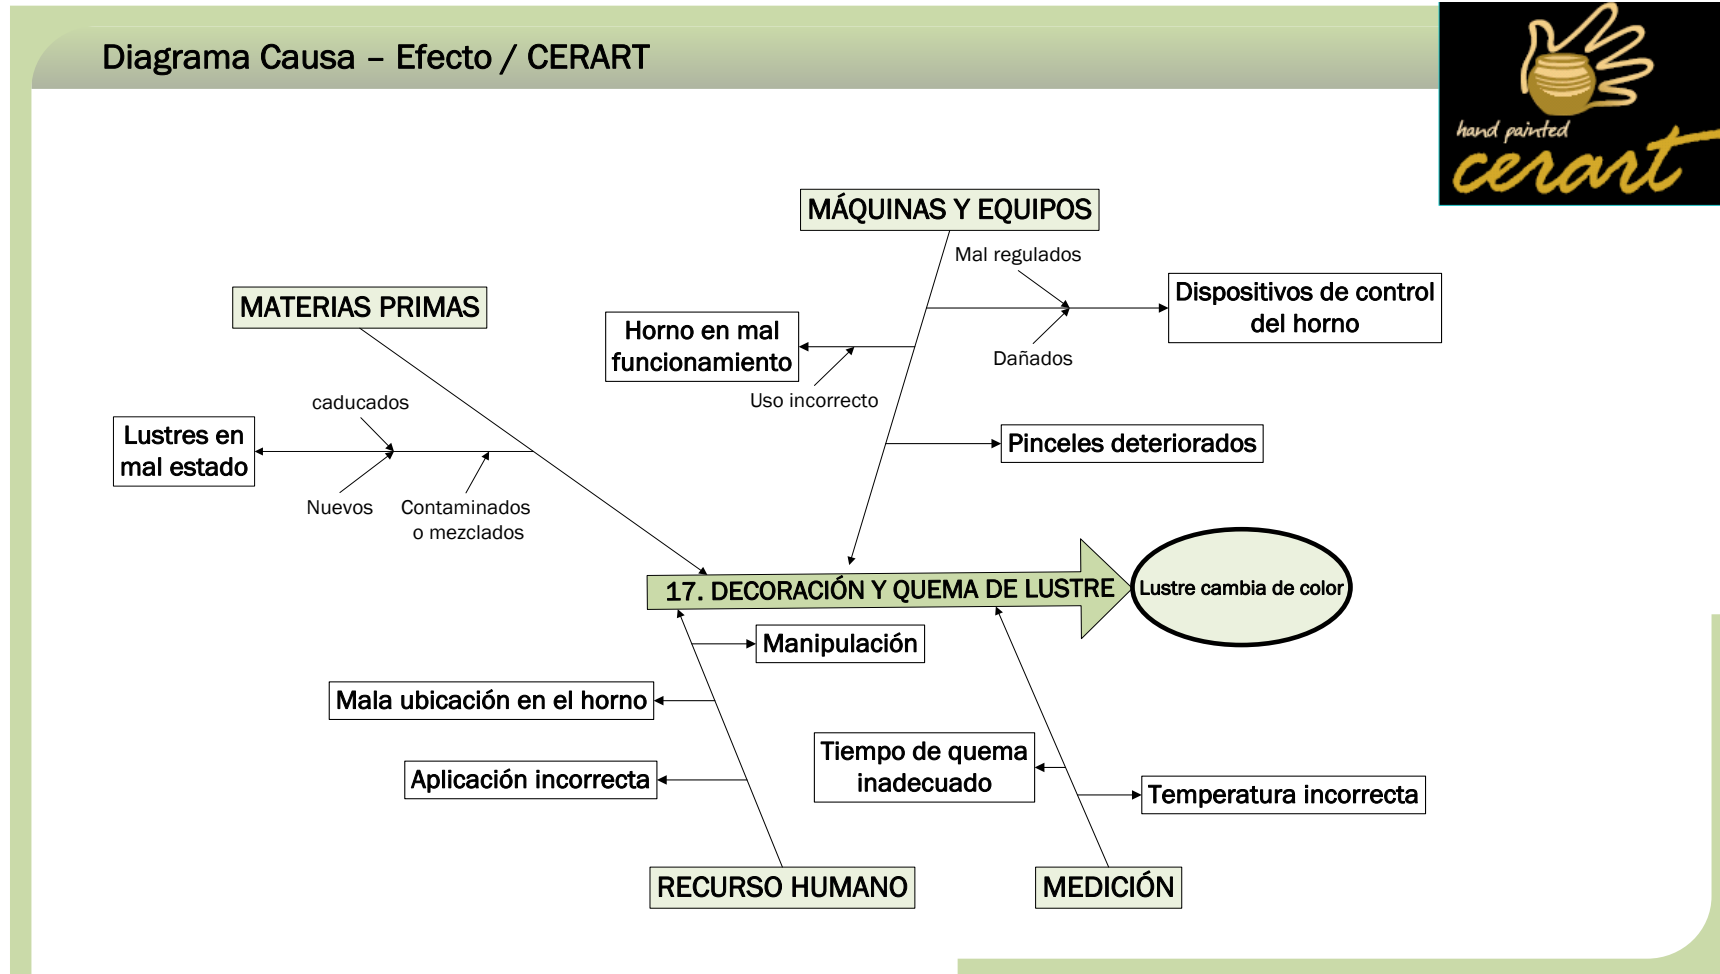
Fig. 16. Diagrama de Ishikawa de la decoración y quema de lustre.

En la etapa de decoración y quema de lustre se registró 2 de los valores obtenidos que sobrepasaban el límite permisible que son: el uso de lustres de baja calidad y la manipulación incorrecta del tiempo de quema, mientras que para el horno sin calibrar, pinceles deteriorados, mala ubicación en el horno, y aplicación incorrecta del lustre, dieron como resultado valores menores a 100. En todo caso se plantearon acciones correctivas y de preventivas para el proceso.

Aquí es importante que el horno funcione adecuadamente, que los dispositivos de control del mismo estén en perfecto estado, además en cuanto a la decoración con lustre debe verificarse que los pinceles estén limpios y que no estén deteriorados por el uso para que la aplicación del lustre sea óptima y eficiente.

En lo que respecta a la materia prima, los lustres que se están utilizando pueda que sean deficientes y de mala calidad, que estén caducados, mezclados o que a su vez tenga propiedades físicas y químicas diferentes a los que se ha utilizado anteriormente.
