1900 chamasimo Arqui fectura Catacocha. 190.286

ARO, MARIA EUGENIA SOTOMAYOR

RECUPERACION URBANO-ARQUITECTONICO DEL AREA DE PRIMER ORDEN DE CATACOCHA ENTORNO: PARQUE CENTRAL

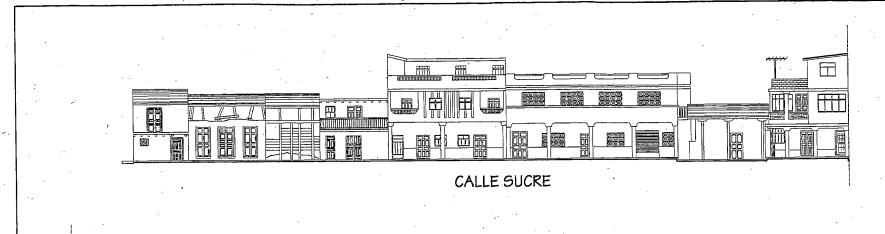
CALLE SUCRE

EL ESTADO ACTUAL DE VARIAS EDIFICACIONES DEL TRAMO AMERITAN LA DEMOLICION
