**"ESTUDIO GEOLÓGICO-ESTRUCTURAL E INVENTARIO  
DE DESLIZAMIENTOS DEL AREA TRES  
DE LA CUENCA DE MALACATOS"**

*TESIS DE GRADO PREVIA A LA  
OBTENCIÓN DEL TÍTULO DE INGENIERA  
EN GEOLOGÍA Y MINAS*

*LOJA – ECUADOR*

*2010*

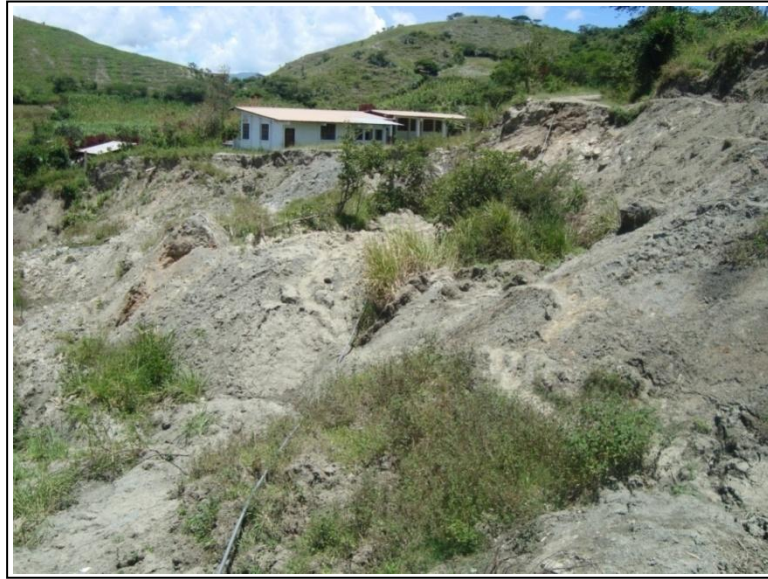
Foto No. 2: Deslizamiento Activo, localizado en el Barrio San Francisco Alto junto a la Escuela Manuel Figueroa (X= 693766, Y= 9537324)

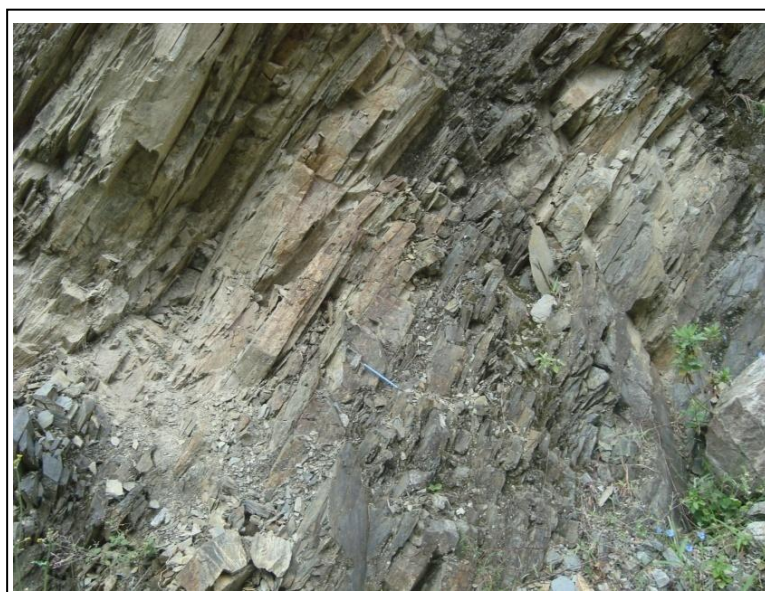
Las filitas originadas por un metamorfismo de bajo grado, puede presentar pizarrosidad pero no tan significativa como la pizarra, las filitas presentan un color gris oscuro con brillo sedoso, se observan en el campo capas que van desde 1 a 10 centímetros, se encuentran intercaladas con vetillas de cuarzo y pizarras. Estas filitas tienen como minerales principales clorita y la presencia de oxidaciones de Fe., son untuosas al tacto, no son muy coherentes, tienen una textura muy fina, presentan una foliación definida en algunos lugares con un Azimut de N 215° y un Buzamiento de S 42° E, estas se encuentran fuertemente erosionadas y tectonizadas. (Foto No. 4)

Foto No. 4: Filitas con intercalaciones de pizarra

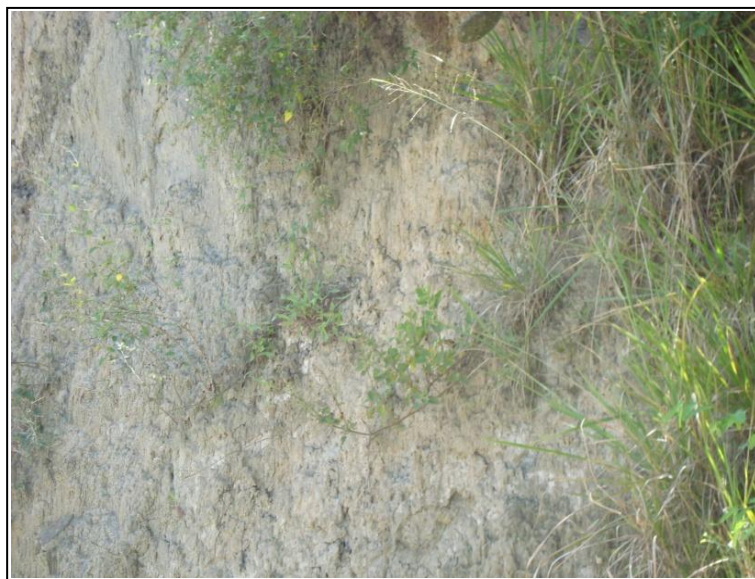
El tamaño de estos depósitos oscila entre 1 y 30 metros de longitud y entre 1 y 20 metros de ancho, se caracterizan por ser movimientos rápidos en presencia de agua y movimientos lentos en el tiempo seco, pueden permanecer activos durante algunos días, meses o años, todo esto depende del grado de inclinación de la pendiente y de la consistencia del material. No presentan capas definidas. Los materiales son muy angulosos y de baja redondez. (Foto No. 12)

Foto No. 12: Depósitos Coluviales matriz arcillosa con clastos de pizarras y esquistos verdes

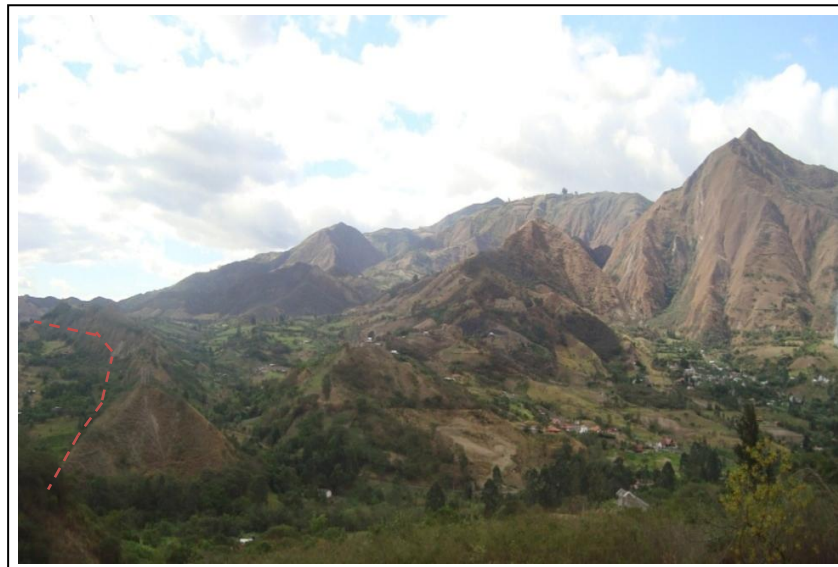
En la zona de estudio existe una falla Normal que se localiza en la Formación San José con dirección NW-SE. (Foto No. 14). En las coordenadas X= 695206, Y= 9535280 se tomaron datos estructurales de estrías que pueden ser producto de la falla que se encuentra presente en la zona; los datos de la estría son Dirección N150° Buzamiento de S46°W, Pitch de estría 55°W., se puede identificar un cambio de litología en el lugar, la falla se encuentra separando la Formación San José constituida por meta-areniscas y la Formación Santo Domingo constituida por lutitas y arcillas. Además se pudo detallar que las zonas altas están conformadas por la Formación San José mientras que en lugares bajos tenemos la Formación Santo Domingo.

Foto No. 14: Falla

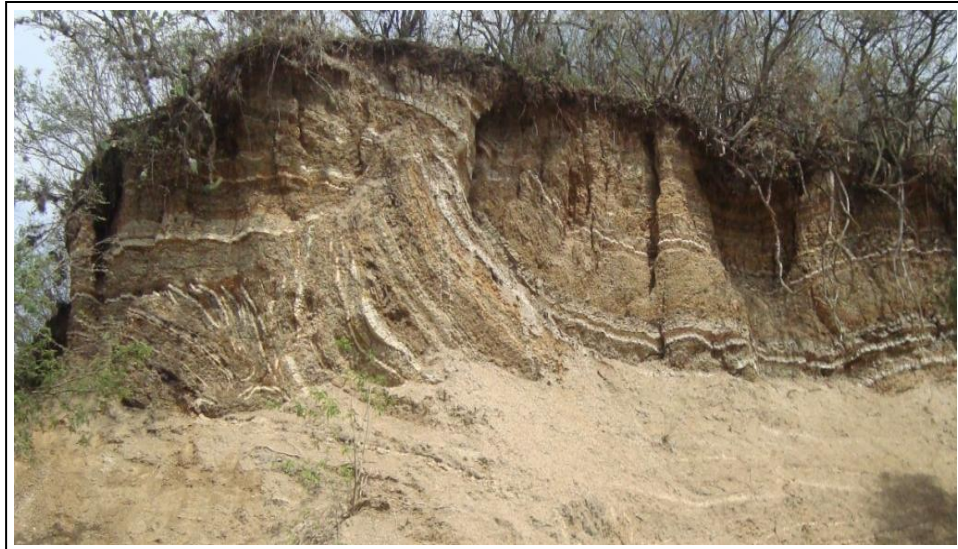
En la Formación Santo Domingo existe un pliegue tipo anticlinal, que tiene los siguientes datos: flanco Oeste (X=694264; Y=9536504), con Dirección N 215° con Buzamiento N 29° W; en el flanco Este (X=694896; Y=9536430), con Dirección N 145° con Buzamiento de N 28° E. (Foto No. 15)

Foto No. 15. Pliegue Anticlinal

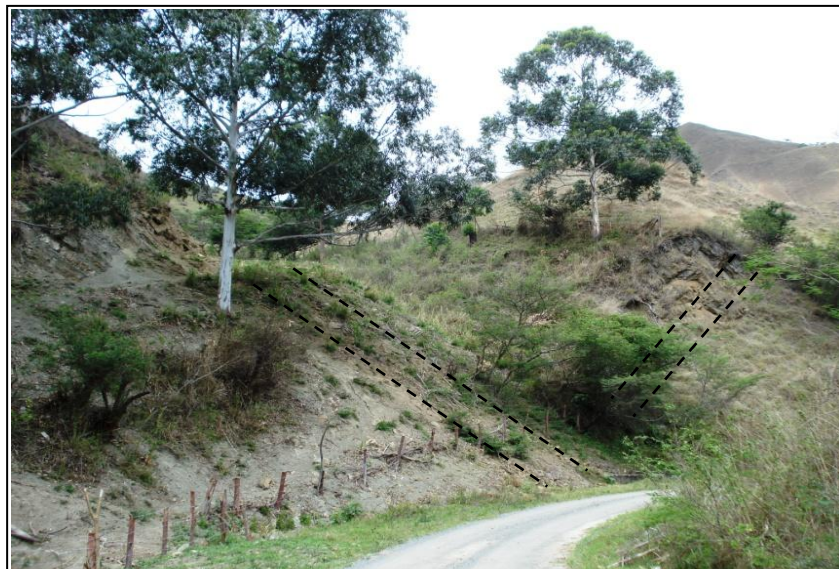
Un pliegue de tipo sinclinal se localiza en la Formación San José en las coordenadas X=696356; Y=9535828, con los siguientes datos estructurales, flanco Oeste con una Dirección N 136° con Buzamiento N 49° E; flanco Este con una Dirección N 160° y un Buzamiento S45°W. (Foto No. 16)

Foto No. 16. Pliegue Sinclinal
