UNIVERSIDAD TÉCNICA PARTICULAR DE LOJA

TITULACIÓN DE INGENIERO EN GEOLOGÍA Y MINAS

“Mapa de inventario de movimientos de ladera de Vilcabamba”

Trabajo de fin de Titulación.

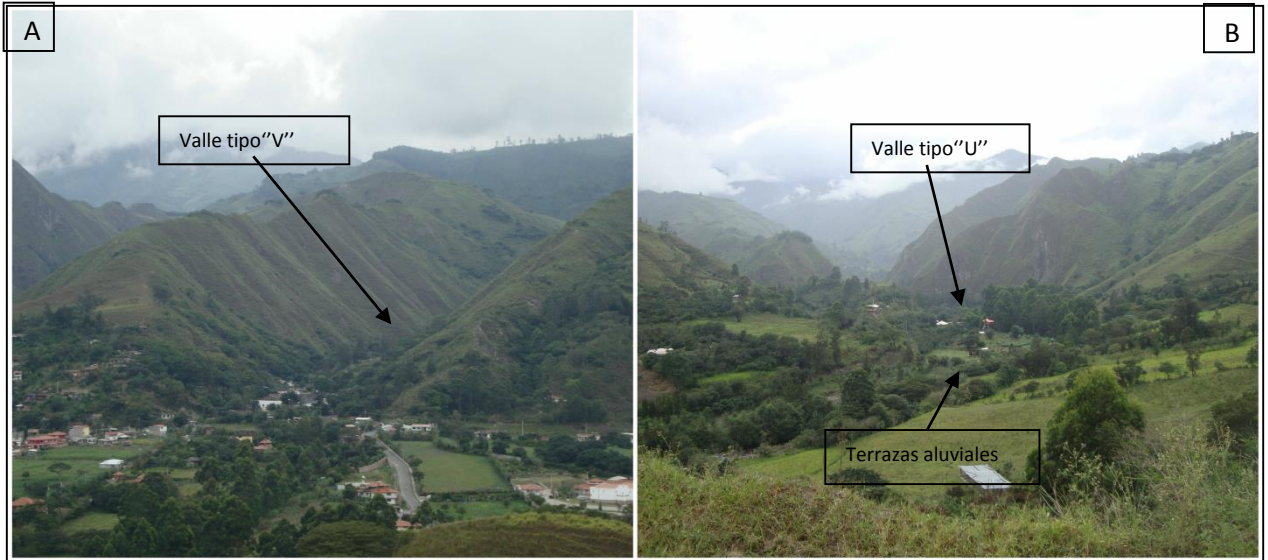
El área de estudio está constituido por valles tipo "U" formadas generalmente en terrenos sedimentarios y "V" formadas en las partes más altas donde afloran rocas duras como las metamórficas (Fotografía 1.1).

Fotografía 1. 1 Zonas y geoformas A) Valle tipo "V" en terrenos metamórficos. B) Valle tipo "U" en terrenos sedimentarios, terrazas aluviales.
Fuente: Abarca, 2014.

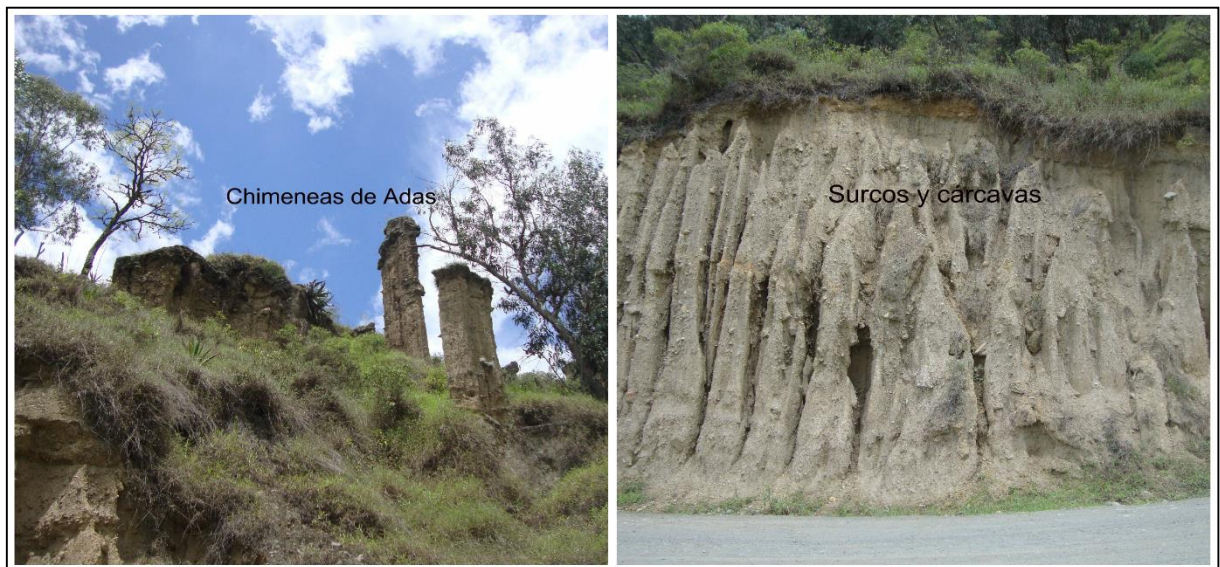
Las terrazas y llanuras aluviales están formadas por terrenos planos que se encuentran a las riveras de los ríos Vilcabamba, Uchima y Chamba. Zonas de erosión hídrica, ocurren en la Formación Cerro Mandango, la cual está conformada por conglomerados y areniscas que debido a la erosión hídrica forman surcos, cárcavas, escarpes pronunciados y geoformas de erosión columnar llamadas "Chimeneas de Adas" (Fotografía 1.2). En algunos sitios se forman frentes de cuesta por la exposición de taludes rocosos cuyas pendientes rodean el 70%.

Fotografía 1. 2 Chimeneas de Adas y zonas de erosión hídrica.
Fuente: Abarca, 2014.

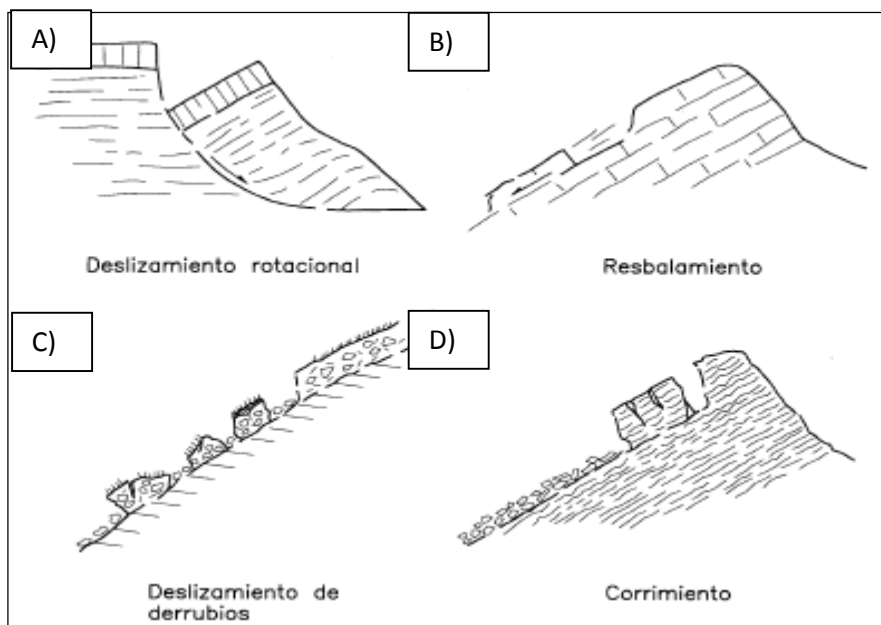
En el sistema de Varnes (1978), se clasifican los deslizamientos, según la forma de la superficie de falla por la cual se desplaza el material, en traslacionales y rotacionales.

Figura 2. 4 Tipos de deslizamiento.
 Fuente: Corominas y García Yagüe, 1997.

Es un tipo de deslizamiento en el cual la masa se mueve a lo largo de una superficie de falla plana u ondulada. En general, estos movimientos suelen ser más superficiales que los rotacionales y el desplazamiento ocurre con frecuencia a lo largo de discontinuidades como fallas, diaclasas, planos de estratificación o planos de contacto entre la roca y el suelo residual o transportado que yace sobre ella (Cruden y Varnes, 1996) (ver figura 2.4: B, C, D).

Deslizamiento en el cual la masa se mueve a lo largo de una superficie de falla curva y cóncava. La cabeza del movimiento puede moverse hacia abajo dejando un escarpe casi vertical, mientras que la superficie superior inclinarse hacia atrás en dirección al escarpe. Estos movimientos ocurren frecuentemente en masas de material relativamente homogéneo, pero también pueden estar controlados parcialmente por superficies de discontinuidad pre-existentes (Cruden y Varnes, 1996) (ver figura 2.4: A).

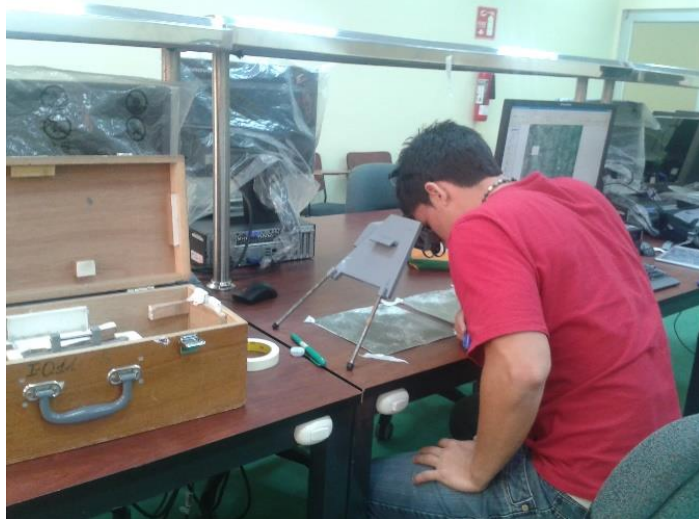
El procedimiento consistió en visualización y análisis de fotografías aéreas con los siguientes materiales:

- Láminas de acetato
- Marcadores permanentes
- Utilizando un estereoscopio de espejos tipo Topcon
- Cinta adhesiva Scotch, cuaderno y lápiz

Fotografía 3. 1 Estudio de fotointerpretación.
Fuente: Abarca, 2014.

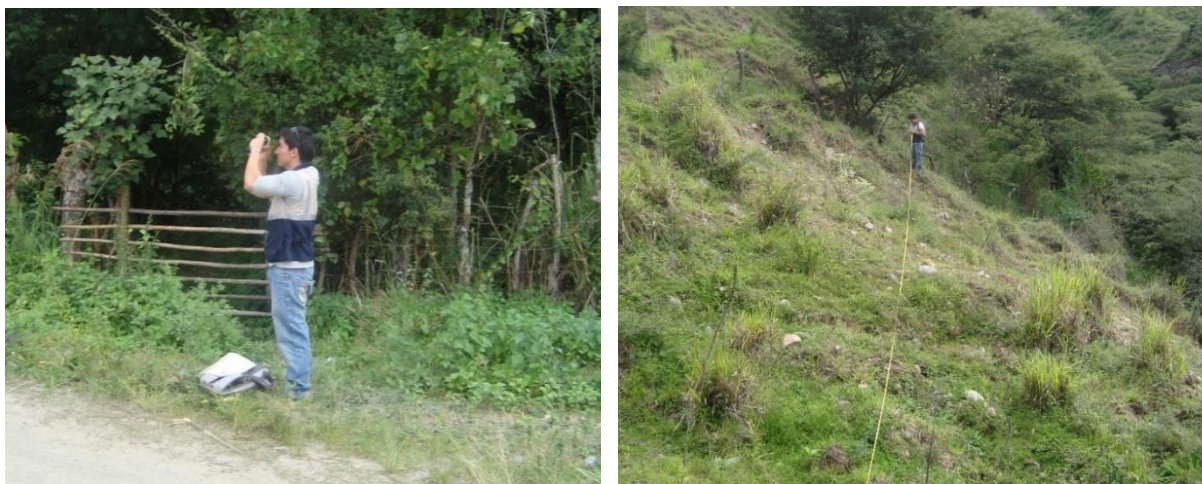
Las mediciones se realizan en base a la nomenclatura del movimiento. Se toman todas las medidas en los movimientos que tienen las morfometrías definidas (deslizamientos) y en los demás casos se toman solo datos disponibles (Fotografía 3.2). En las zonas de difícil acceso se toma coordenadas y se calcula del movimiento en base a las ortofotos con el uso del software Arcgis.

Fotografía 3. 2 Mediciones de la morfometría de movimientos de ladera.
Fuente: Abarca, 2014.

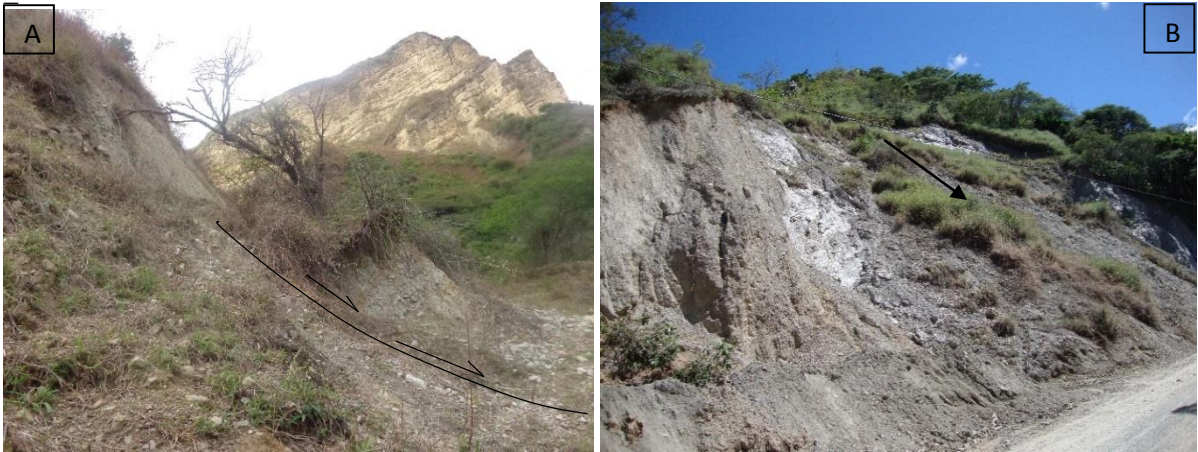
Correlacionando la geología regional y las observaciones en campo tenemos que los deslizamientos están distribuidos de la siguiente manera: 1 casos en la Unidad Chiguinda, 9 en la Formación Santo Domingo y 1 en aluviales.

Fotografía 4. 1 Deslizamientos: A) Deslizamiento rotacional en movimiento complejo, sector linderos (MI-32). B) Deslizamiento traslacional, barrio Sacapo (MI-26).
Fuente: Abarca, 2014.

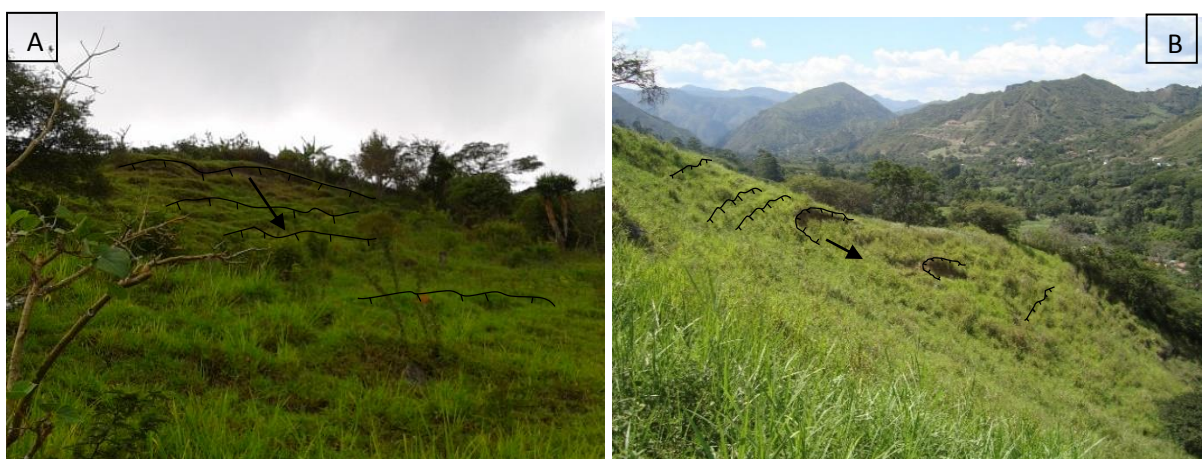
Según la geología regional investigada en relación a las observaciones en campo inventariada, los movimientos de ladera tipo reptación se distribuyen de la siguiente manera: 4 en la Formación Santo Domingo, en la Formación Cerro Mandango y 1 en depósitos aluviales.

Fotografía 4. 2 Movimientos reptacionales. A) ML-20 sector Mollepamba; B) ML-13 Vía a Cucanamá alto.
Fuente: Abarca, 2014.

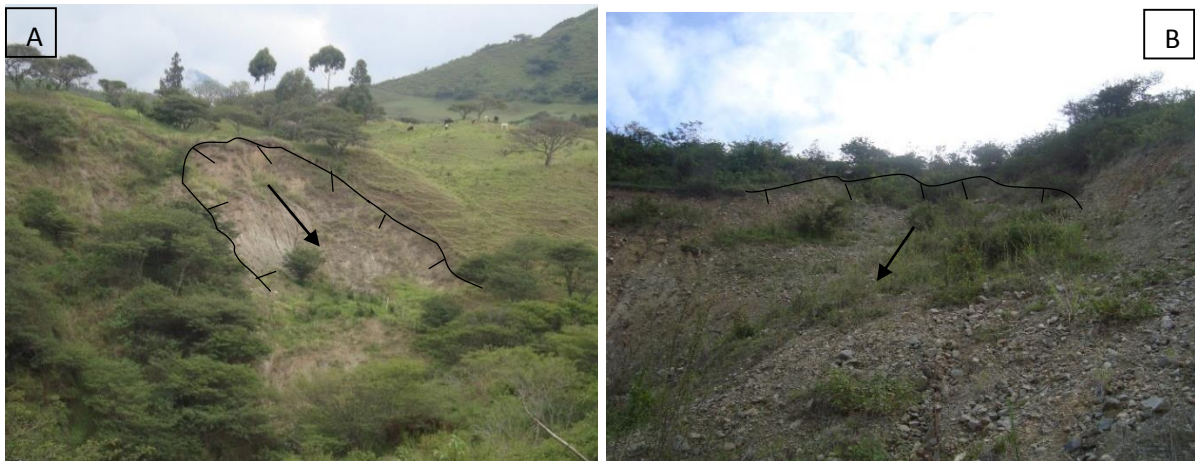
Con respecto a la geología regional investigada y las observaciones en campo se ha descrito que los flujos se distribuyen de la siguiente manera: 1 caso en la Unidad Chiguinda, 4 en la Formación Cerro Mandango, 2 en la Formación Santo Domingo.

Fotografía 4. 3 Movimientos de ladera tipo flujo. A) MI-08 sector Ishcailuma; B) MI-19 Via a Yangana. Fuente: Abarca, 2014.

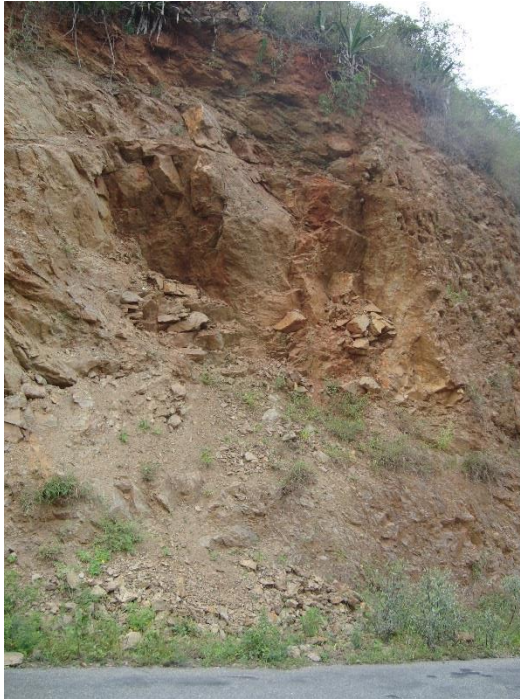
Con relación a la geología regional y las observaciones en campo tenemos que estos movimientos ocurren en la Unidad Chiguinda (2 casos).

Fotografía 4. 4 Movimiento de ladera tipo caída de rocas, sector Linderos.
Fuente: Abarca, 2014.

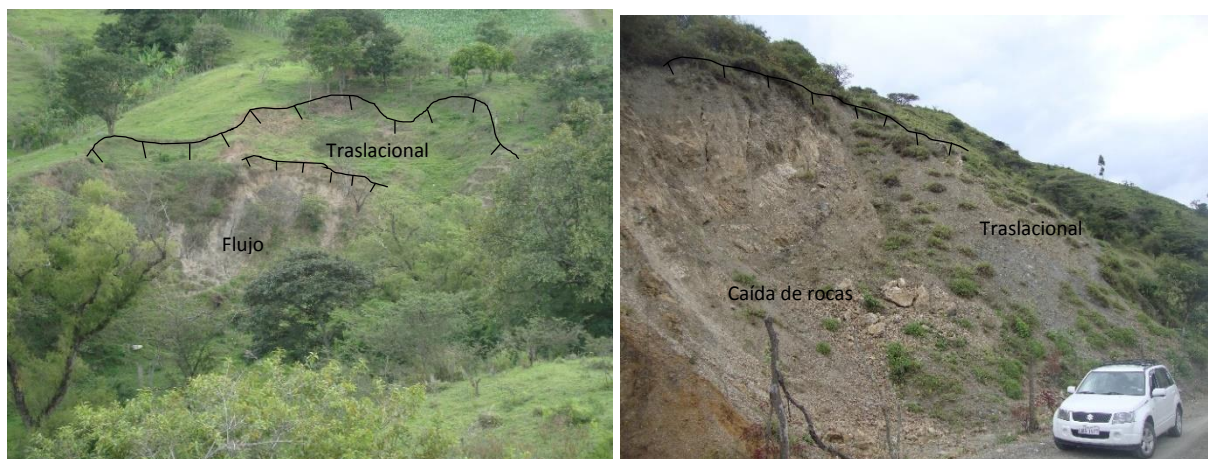
Según la geología regional investigada en relación a las observaciones en campo realizada, los movimientos de ladera tipo complejo se distribuyen de la siguiente manera: 2 casos en la Unidad Chiguinda, 1 en la formación Cerro Mandango, 3 en la Formación Santo Domingo,

Fotografía 4. 5 Movimientos complejos. A) Traslacional-Flujo, Sector Mollepamba (MI-10). B) Traslacional-Caída, sector Los Huilkos (MI-18).
Fuente: Abarca, 2014.

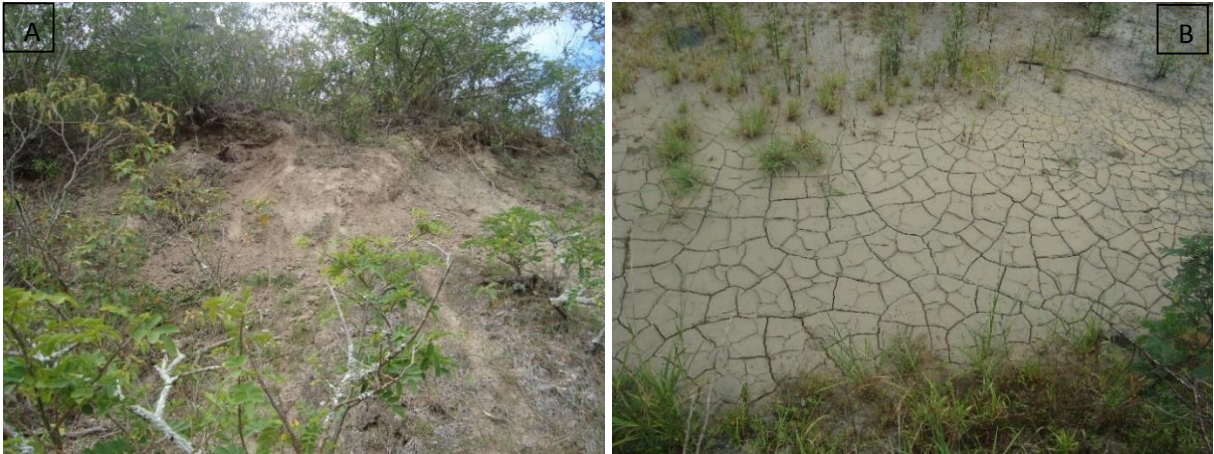
Este tipo de material es característico de los suelos con composición limo-arcillosa en la matriz. Generalmente se localiza en la Formación Santo Domingo (Fotografía 4.6), la cual consta de lutitas y limolitas que forman suelos residuales con un comportamiento plástico. Estos materiales al combinarse con el agua generan deformaciones plásticas favorables para que ocurran movimientos de masa.

Fotografía 4. 6 Material limo-arcilloso de la Fm Santo Domingo A) Escarpe de deslizamiento MI-04. B) Grietas de desecación con presencia de Arcillas y limos, sector Linderos.
Fuente: Abarca, 2014.

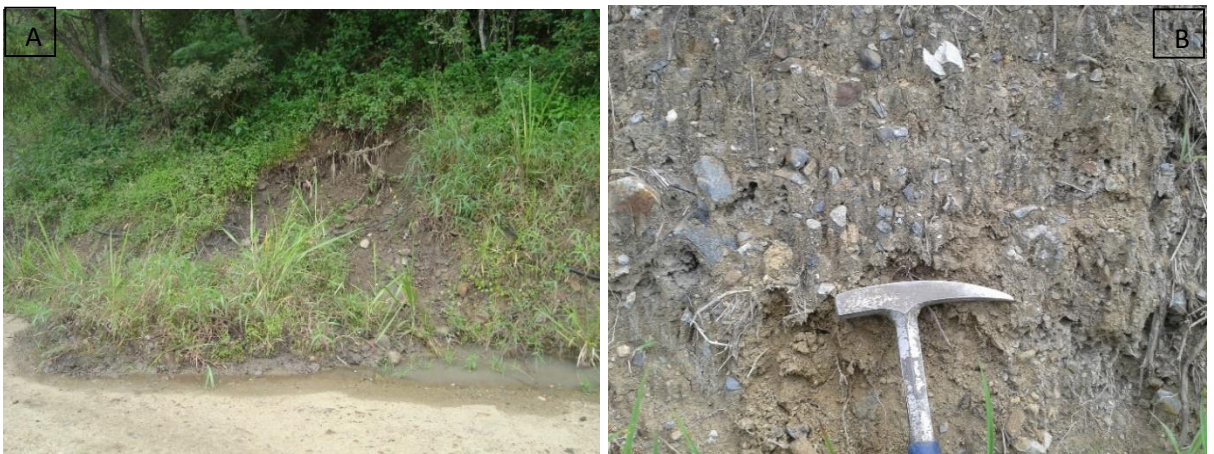
Se ha observado este comportamiento en materiales aluviales, conglomerados, coluviales, residuales los cuales son muy vulnerables a las remociones de masa debido al aumento en el contenido de humedad, fuerzas externas e internas. En la fotografía 4.7 ilustración "A" se evidencia este tipo de materiales que en combinación con el agua hace que sufra remociones de masa; en la ilustración "B" se muestra el coluvial, el cual es el principal material presente en los movimientos de ladera.

Fotografía 4. 7 Materiales sensibles y colapsables A) Conglomerados saturados de la Fm. Cerro Mandango. B) Material coluvial del MI-13.
Fuente: Abarca, 2014.

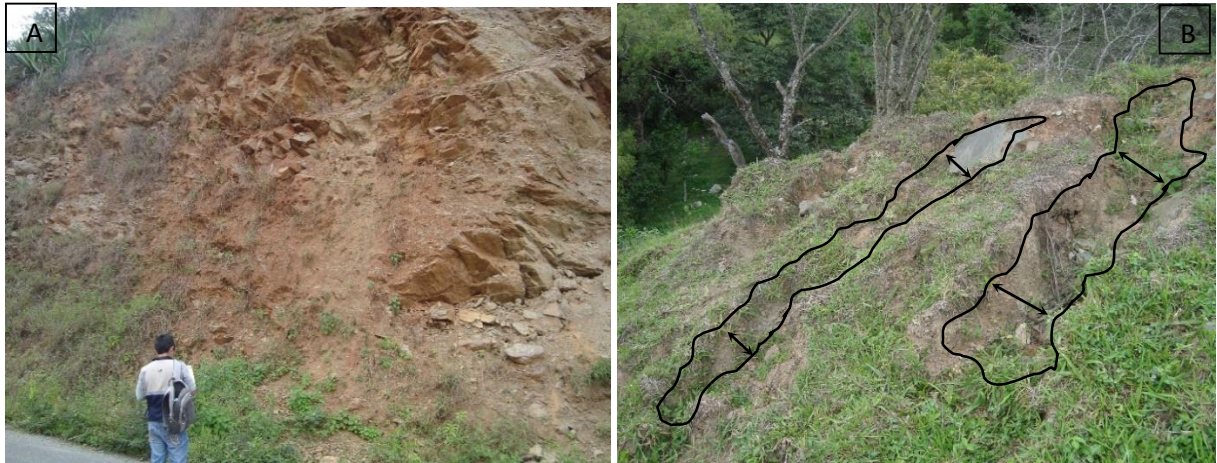
Estas alteraciones suceden en rocas y suelos expuestos a la intemperie, donde actúan agentes externos que alteran física y químicamente, que desintegran y descomponen la composición de estos cuerpos. Este proceso se puede constatar observando la coloración en las rocas que sufren oxidaciones y en los suelos sufren fisuramientos (Fotografía 4.8, ilustración A) y agrietamientos (Fotografía 4.8, ilustración B)

Fotografía 4. 8 Meteorización de los materiales. A) Oxidaciones en la Unidad Chiguinda, MI-05. B) Agrietamiento de suelos limosos de la Fm. Santo Domingo, MI-10.
Fuente: Abarca, 2014.

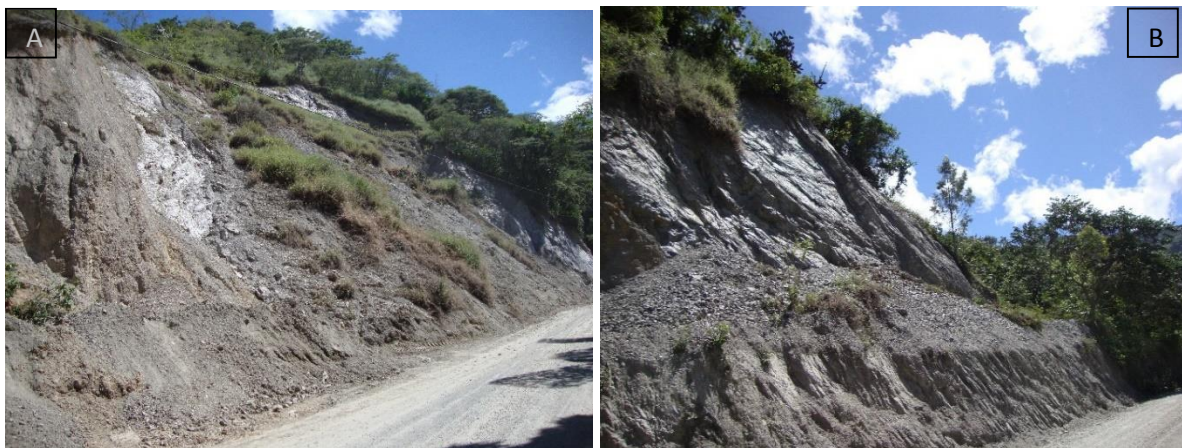
Esta causa se puede observar principalmente en los deslizamientos traslacionales y caídas de rocas, donde el azimut de buzamiento de las rocas es paralelo a la dirección del movimiento y el buzamiento es pronunciado (Fotografía 4.9).

Fotografía 4. 9 Orientación desfavorable de discontinuidades en la Unidad Chiguinda. A) Sector Sacapo MI-26. B) Sector Sacapo MI-27.
Fuente: Abarca, 2014.

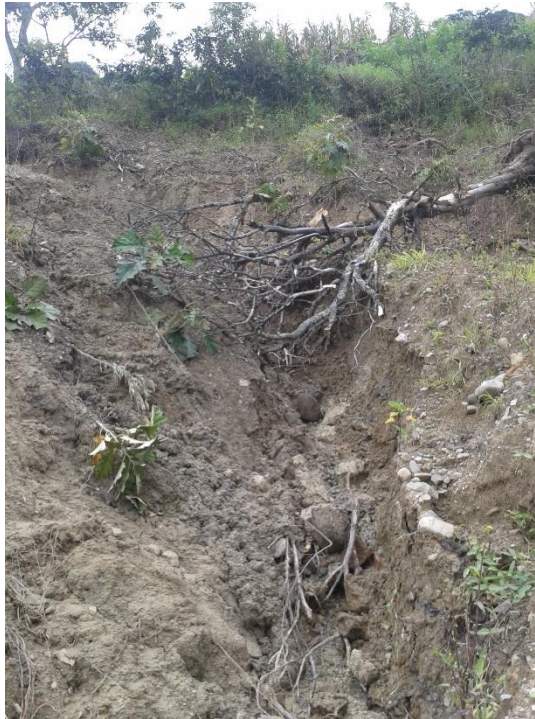
Este fenómeno hidrometeorológico provoca saturación y meteorización de los materiales; principalmente desencadena en flujos de lodo y detritos, deslizamientos entre otros. Las precipitaciones son causantes de la activación y reactivación de movimientos de ladera. En la fotografía 4.10 se puede observar como la lluvia ha afectado el terreno generando flujos de lodo y detritos.

Fotografía 4. 10 Flujos de lodos y detritos a causa de las lluvias, ML.-21.
Fuente: Abarca, 2014.

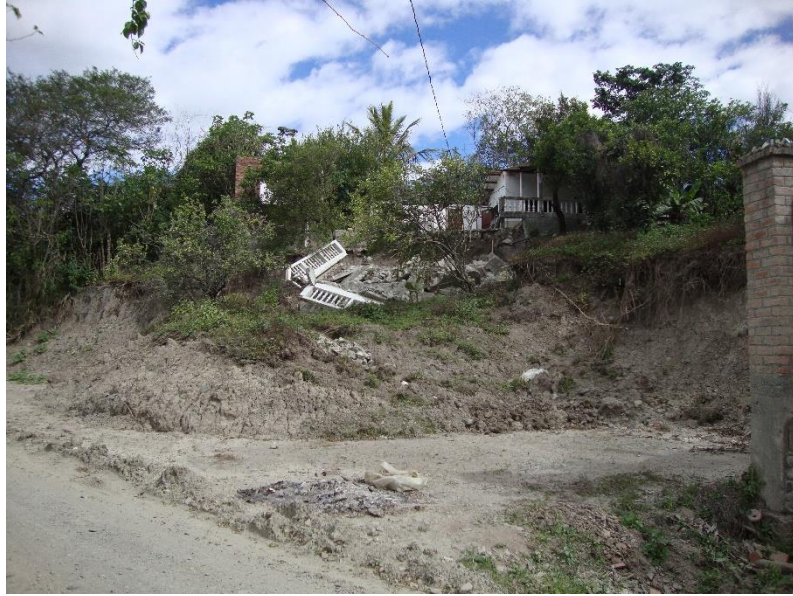
Es un factor antrópico muy frecuente en la zona de estudio. Es provocado por obras civiles tales como: carreteras, terraplenes, canchas deportivas, senderos, entre otros. Estas actividades hacen que el talud adquiera más altura, pendiente y disminuya su estabilidad. En la fotografía 4.11 se puede observar el corte en la pata de talud que además de las lluvias desencadenaron en un movimiento rotacional.

Fotografía 4. 11 Corte en la pata del talud, MI-28.
Fuente: Abarca, 2014.

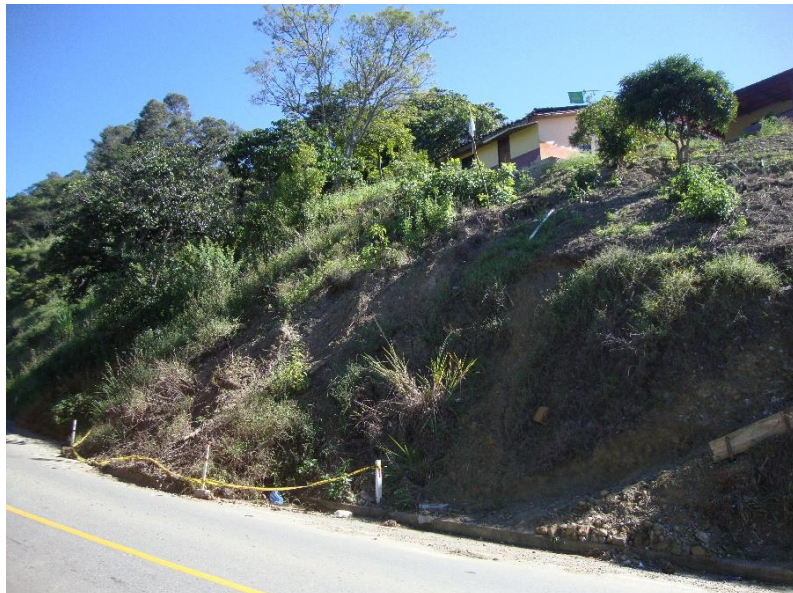
Las construcciones que se realizan en la corona de talud generan inestabilidad debido al peso que sobre pasa la capacidad de soporte del talud, el esfuerzo de cortante aumento y provoca fallas y movimientos de ladera. (Fotografía 4.12).

Fotografía 4. 12 Carga en la corona de talud, MI-15.
Fuente: Abarca, 2014.

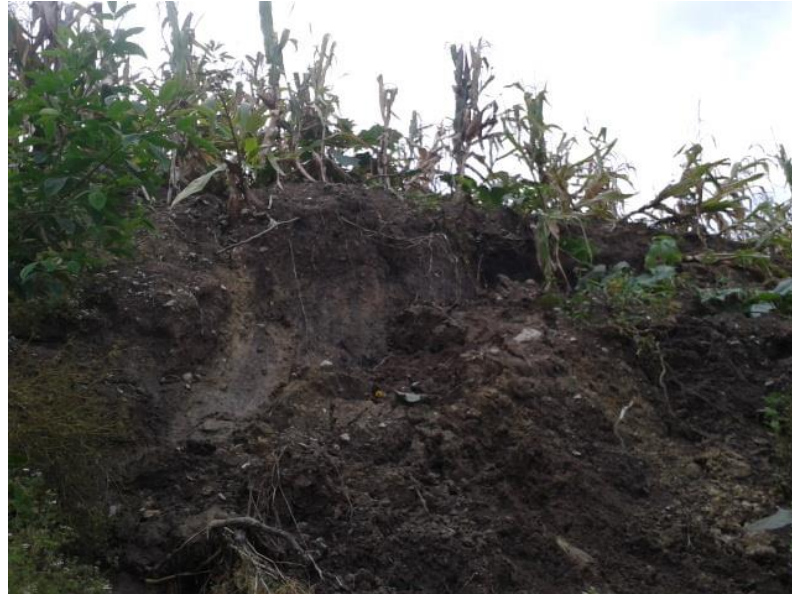
En Vilcabamba se realizan trabajos agrícolas que incluyen sistema de riegos, en algunos casos no son técnicamente planificados provocando saturación, erosión, expansión, contracción y carcavamiento de los materiales ocasionando susceptibilidad a movimientos de ladera. En la fotografía 4.13 se puede observar como los cultivos de maíz han afectado el terreno dentro del “ML-21”.

Fotografía 4. 13 Irrigación en los cultivos del ML-21.
Fuente: Abarca, 2014.

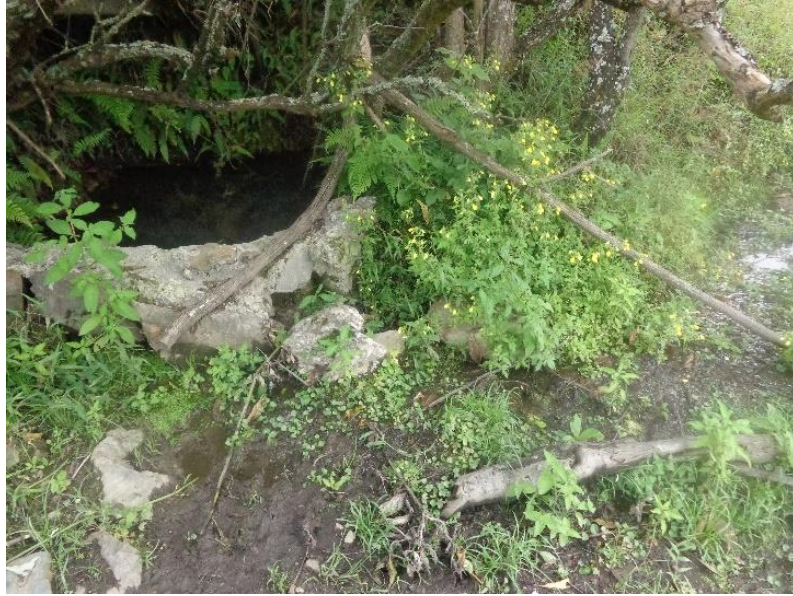
A menudo en la zona urbana se observó escape de agua por las tuberías y deficiente sistema de drenaje a causa del riego para agricultura y los tanques reservorios. Este es un factor determinante en los movimientos ya que afecta directamente a los materiales saturando los suelos y desestabilizando la ladera. En la fotografía 4.14 se muestra una fuga de agua en un reservorio de agua.

Fotografía 4. 14 Escape de agua de reservorio del MI-33.
Fuente: Abarca, 2014.
