UNIVERSIDAD TECNICA PARTICULAR DE LOJA
ESCUELA DE ARQUITECTURA

Tesis de grado Previa la obtención de Título de Arquitecto

AUTORA: Vanessa Romero Ch.

LOJA - ECUADOR
MARZO DEL 2011

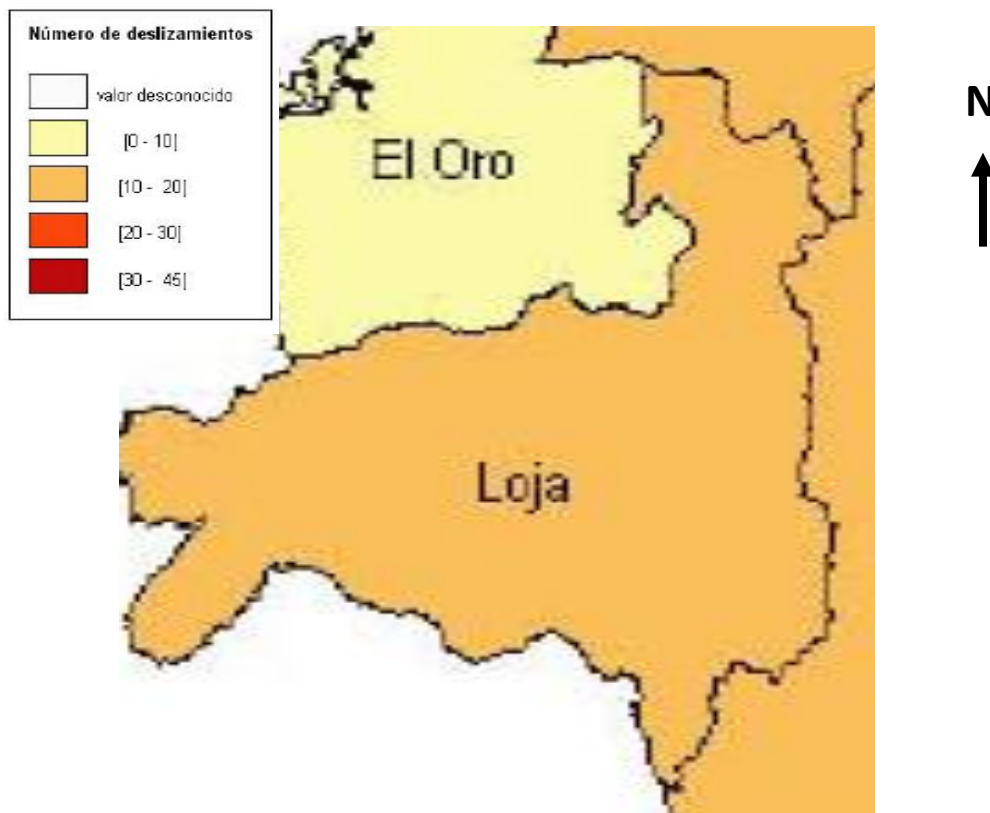
A continuación en el mapa “**Deslizamientos Occurridos en el Ecuador**” se muestra que la provincia de Loja hasta el momento ha tenido considerables deslizamientos, y los criterios que han influido en los movimientos de masa son, el grado de pendiente, la extensión de vertientes, las formaciones geológicas subyacentes, las precipitaciones, la presencia de fallas geológicas, ocurrencia de sismos y también los usos antrópicos de los suelos.

DESlizamientos OCURRIDOS EN EL ECUADOR

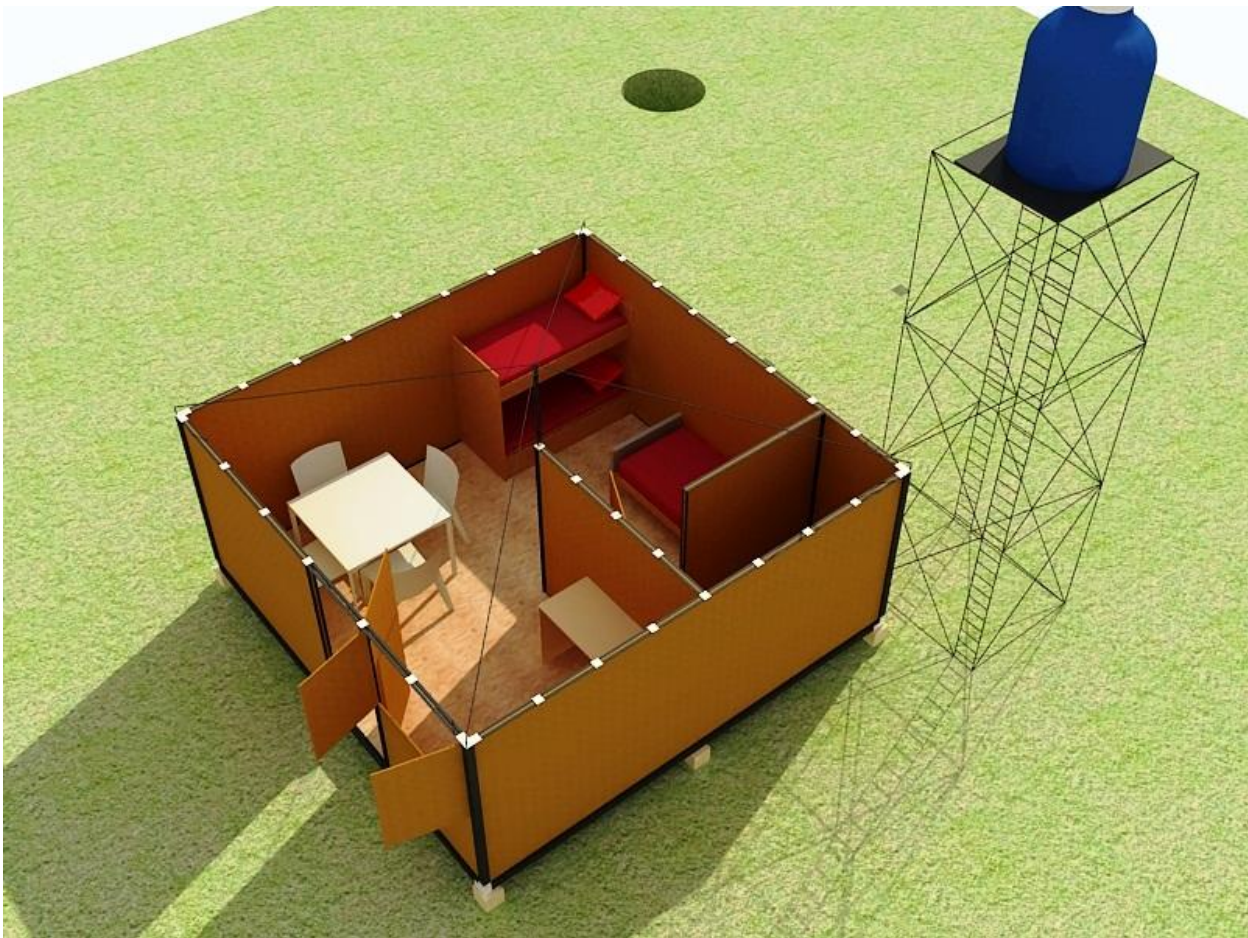
Vista Interna General de Vivienda Emergente

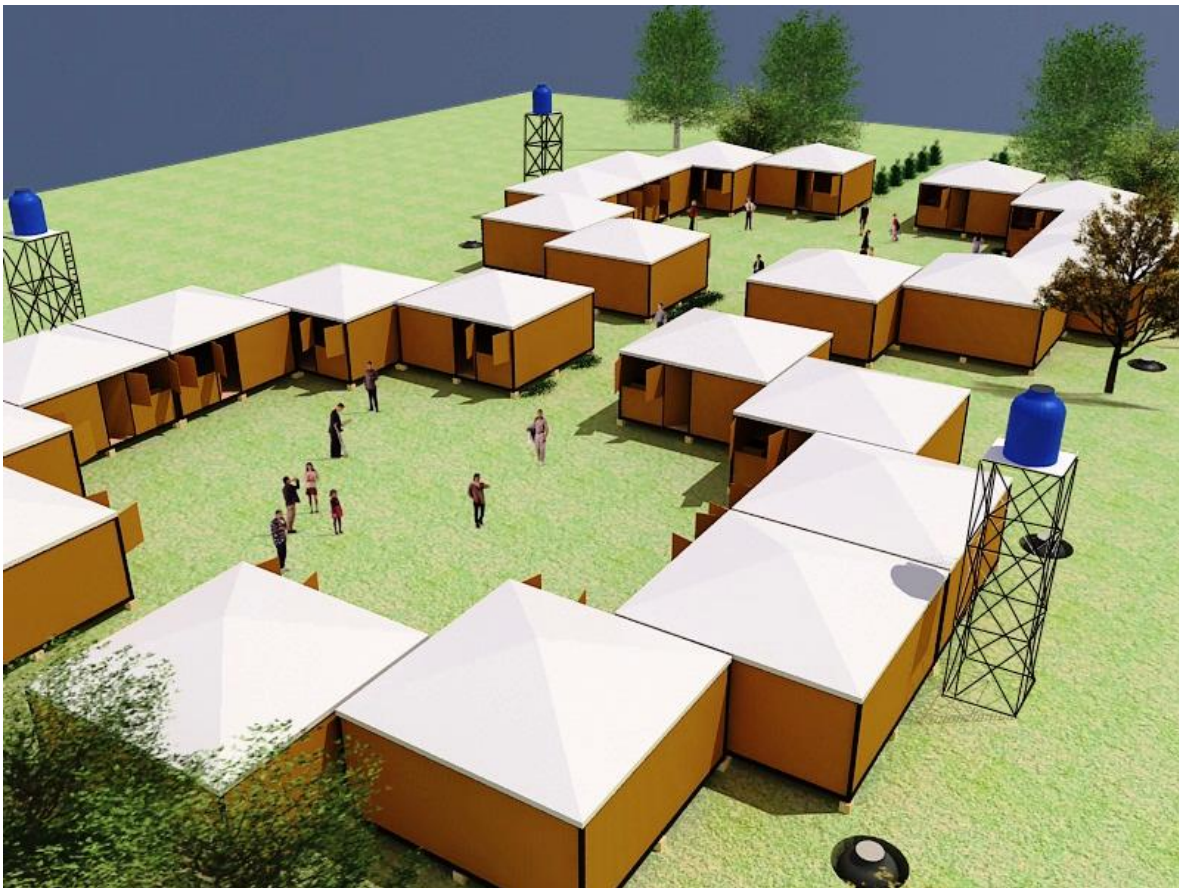
Vista de conformación de dos macrocélulas

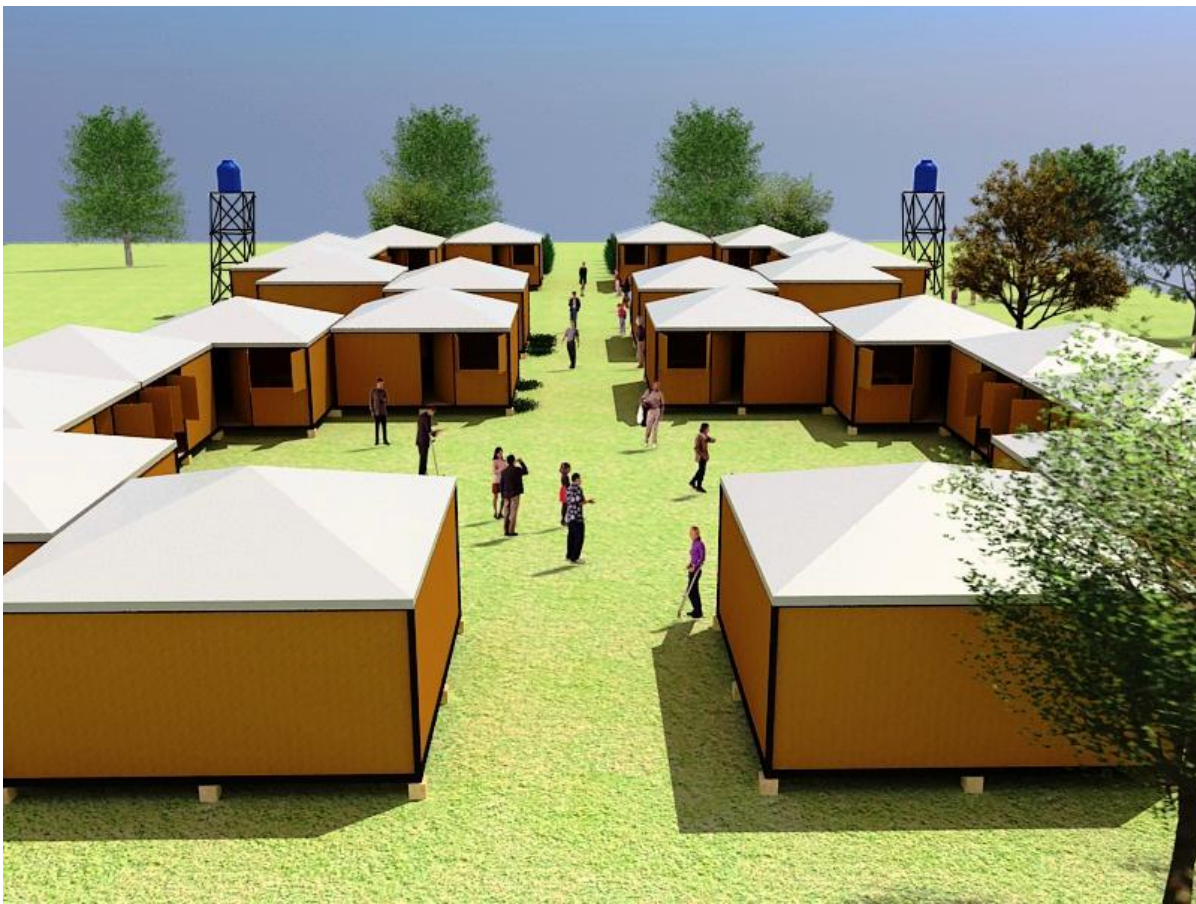
Vista de Calle Principal de Campamento Provisorio
