# UNIVERSIDAD TÉCNICA PARTICULAR DE LOJA

## “ESTUDIO GEOLÓGICO ESTRUCTURAL E INVENTARIO DE DESLIZAMIENTOS DEL ÁREA CINCO DE LA CUENCA DE MALACATOS”

TESIS DE GRADO PREVIA A LA OBTENCIÓN DEL TÍTULO DE INGENIERO EN GEOLOGÍA Y MINAS

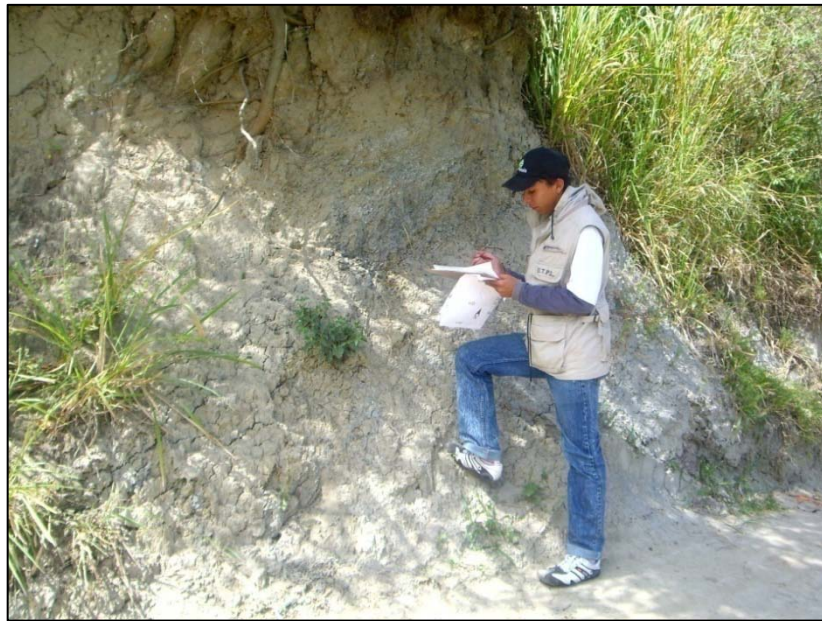
Foto No.1: Descripción geológica

afloramientos naturales y artificiales encontrados a lo largo de las rutas geológicas previamente trazadas. Junto con la documentación geológica preliminar se tomó muestras de rocas para ser analizadas en el laboratorio, con el fin de saber a qué tipo de formación pertenecen. (Ver foto No. 1).

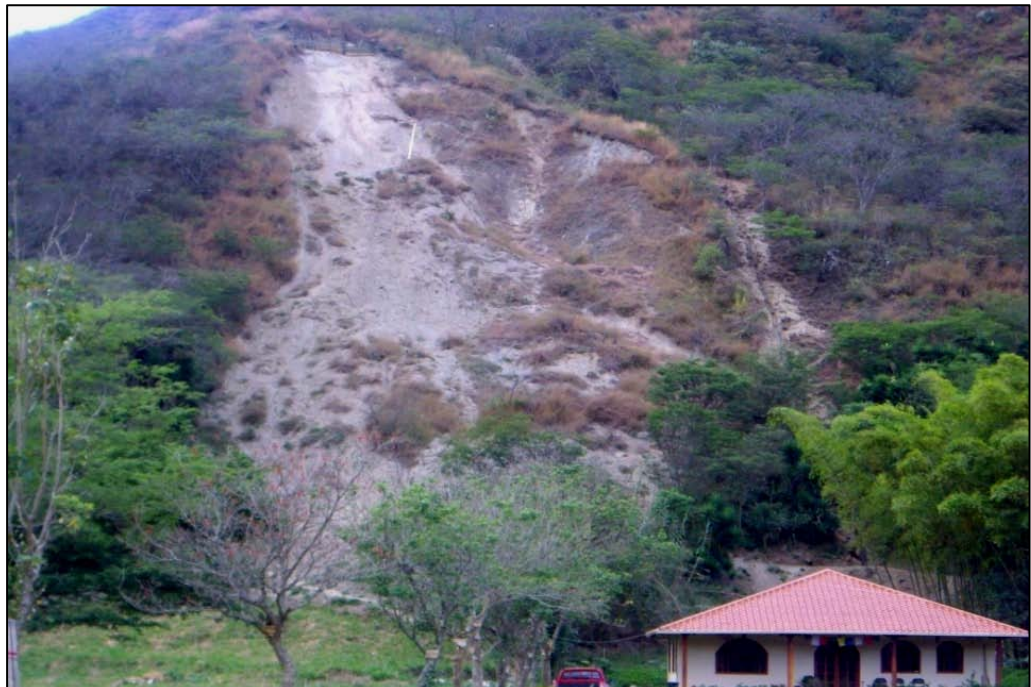
Foto No.2: Deslizamiento Activo afectando vivienda de la Hacienda San Joaquín

(X=693145, Y=9531240)

Respecto al inventario de deslizamientos, el trabajo consistió en la recopilación de datos de campo, ubicación geográfica de dichos eventos, documentación geológica de los mismos. Se lo realizó a escala 1:5000 con la utilización del formato propuesto por el proyecto Multinacional Andino - Geociencias para las Comunidades Andinas (PMA-GCA), el cual nos ayuda a determinar la actividad del movimiento, litología y estratigrafía, tipo de movimiento, material, velocidad del movimiento, deformación del terreno, cobertura y uso del suelo, causas condicionantes y detonantes, origen, humedad y plasticidad del suelo, y verificación de deslizamientos antiguos (hasta 1984) identificados mediante fotointerpretación.(Ver Foto No. 2).

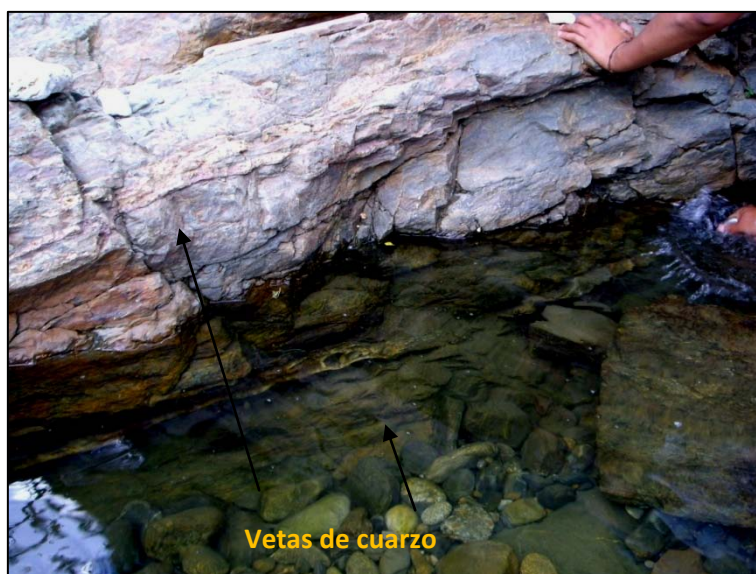
Foto No. 3: Esquistos cuarcíticos con vetas de cuarzo de orientación N 23°, buzando 70° al NW 10 cm. de potencia

Ocupando gran parte de los Cerros La Mina, Lomas Uchima y Méjicos y parte de La Loma Blanca. El basamento de la cuenca presenta un metamorfismo de bajo grado constituido de rocas como esquistos sericíticos, grafitosos, y cuarcíticos, siendo estos los más abundantes dentro del área. Estos esquistos presentan vetas de cuarzo con una dirección o rumbo N 23°, buzando 70° al NW, en el sector del Cerro la Mina, en las proximidades de las orillas del Río Vilcabamba. (Ver Foto No. 3)

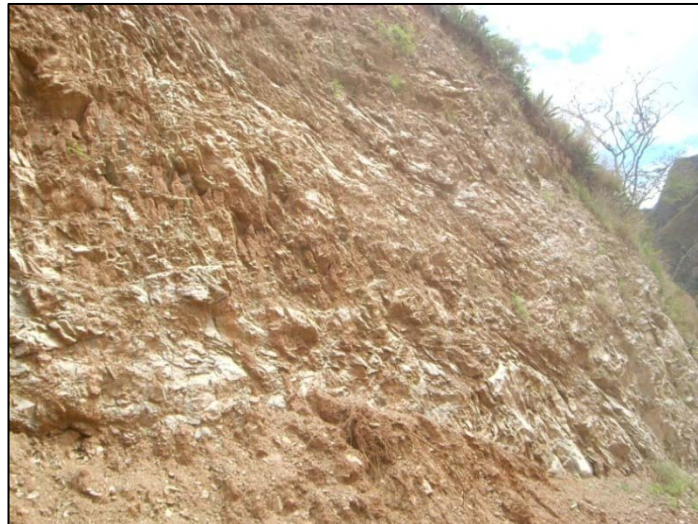
Foto No. 4: Esquistos: dirección foliación  $N 300^{\circ}$  y buzamiento  $N 65^{\circ} E$

Los esquistos presentan una dirección de foliación  $N 300^{\circ}$  y un Buzamiento de  $N 65^{\circ} E$  en placas que van desde 1 a 10 centímetros. Presentan tonalidades rojizas por oxidaciones del Fe, colores grises y verdes, estos últimos formados por la recristalización de la clorita. Se encuentran fuertemente erosionados y otros presentan una fuerte tectonización formando pliegues fracturado en su eje axial (X=689657; Y=9532339) (Foto No. 4-5).

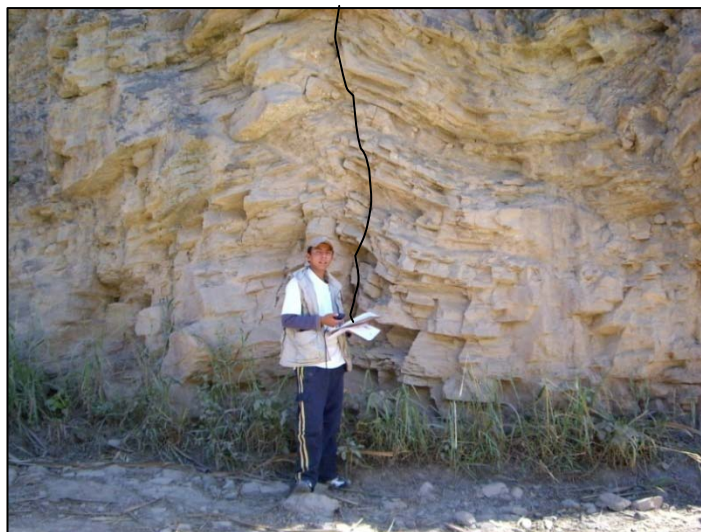
Foto No. 5: Esquistos pliegue  $N 290^{\circ} N 10^{\circ} E$

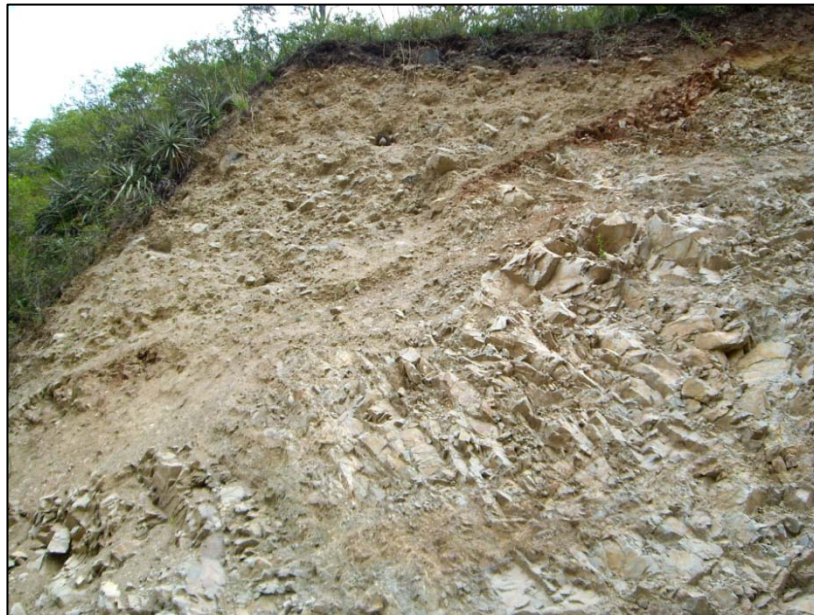
Foto No. 6: Cuarcitas en matriz limo-arcillosa

Las cuarcitas presentan tonalidades claras, aflorando en unos lugares en una matriz limo-arcillosa-arenosa en paquetes que van desde 1 a 4 metros de potencia (Ver Foto No 6), en otras con presencia de vetillas y vetas de cuarzo de 1 a 10 centímetros (Ver Foto No.7)

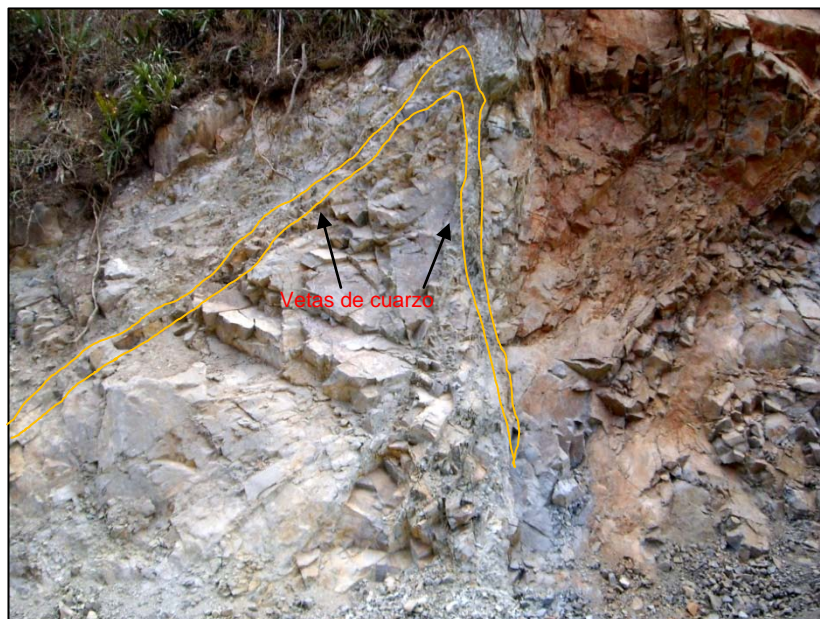
Foto No. 7: Cuarcitas con vetas de cuarzo

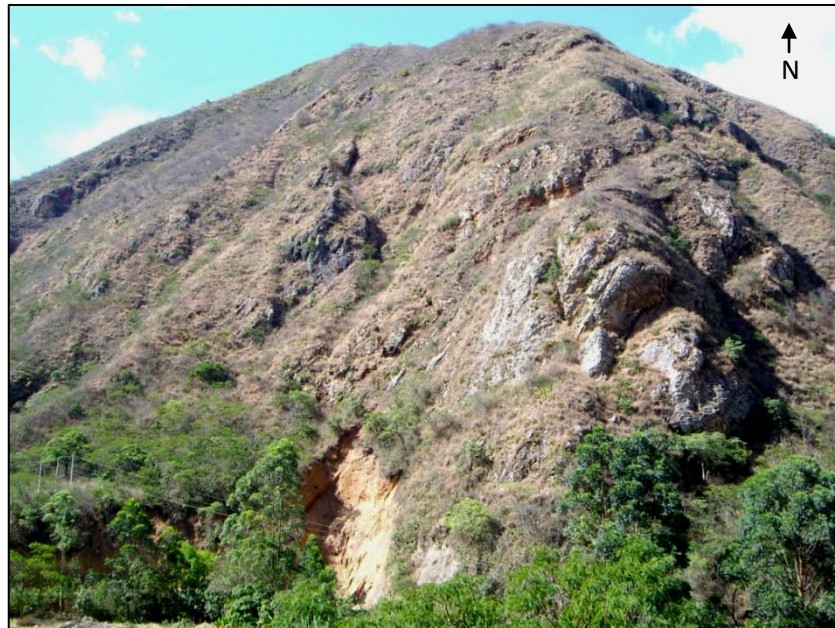
Foto No. 8: Formación Loma Blanca. Loma Blanca. Tobas volcánicas.

Consta de rocas volcánicas como tobas, tobas andesíticas, y flujos de lava andesítica. También se encuentra esta formación en el Cerro La Mina, sobreyacendo la Unidad Chigüinda que es la propia roca de este cerro (Ver Foto No.8)

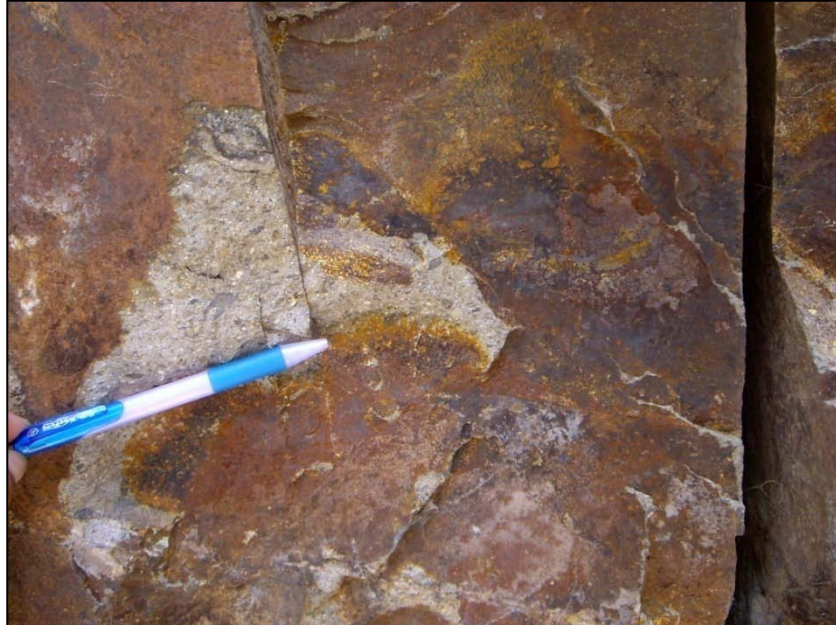
Foto No. 9: Tobas volcánicas.

Las Tobas en su cubierta tienen una tonalidad rojiza (producto de la oxidación) contienen cristales de cuarzo, y algunas fragmentos de esquistos. (Ver Foto No.9). También hay la presencia

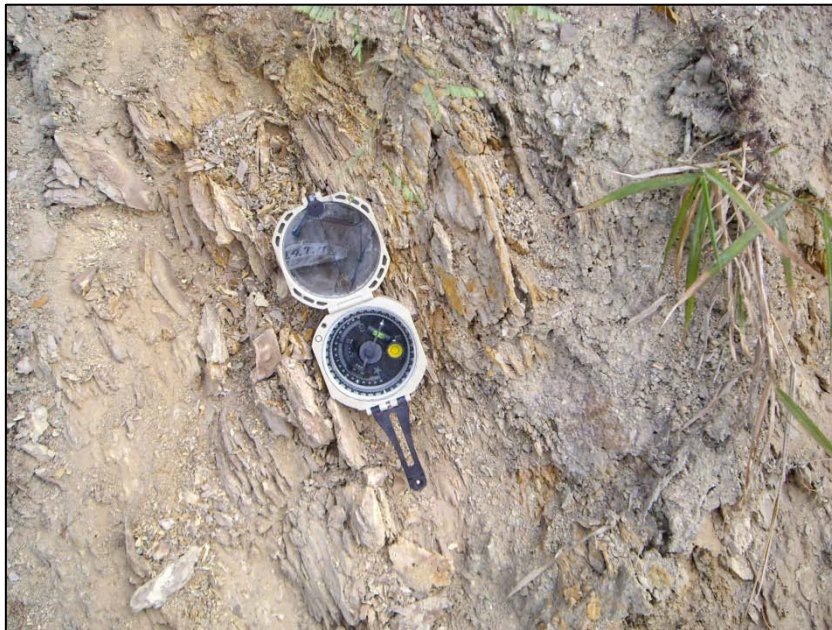
Foto No. 11: Foliación de las lutitas. Inclínación 60°/45°

El miembro Yeso que consta de capas intercaladas de finas lutitas de color crema y arcillas grises, tienen vetillas de yeso y micas, y en algunos casos asociaciones de sulfuros, siguiendo la misma estratificación, estas capas presentan una dirección promedio N 330° y buzando N 45° E. (Ver Foto No. 11 y Mapa G. Estructural).

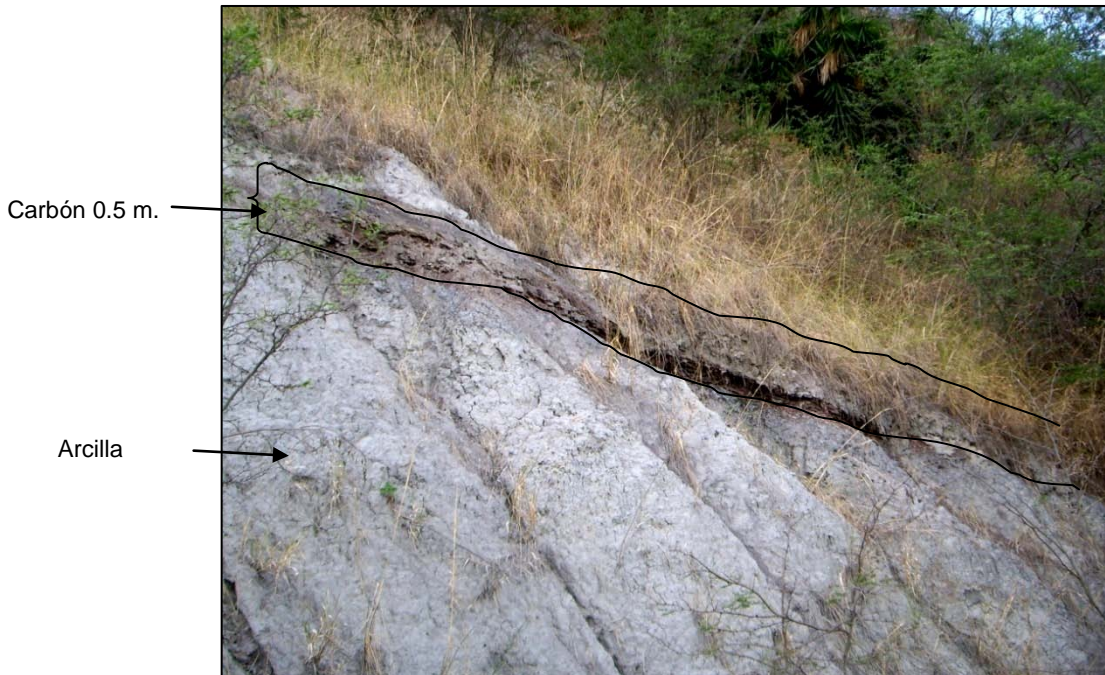
Foto No. 12: Formación Santo Domingo.- Miembro Carbón.

agua. Este miembro en la zona de estudio solo aflora en la parte Norte (X=692553, Y=9533742) (Ver Foto No. 12)

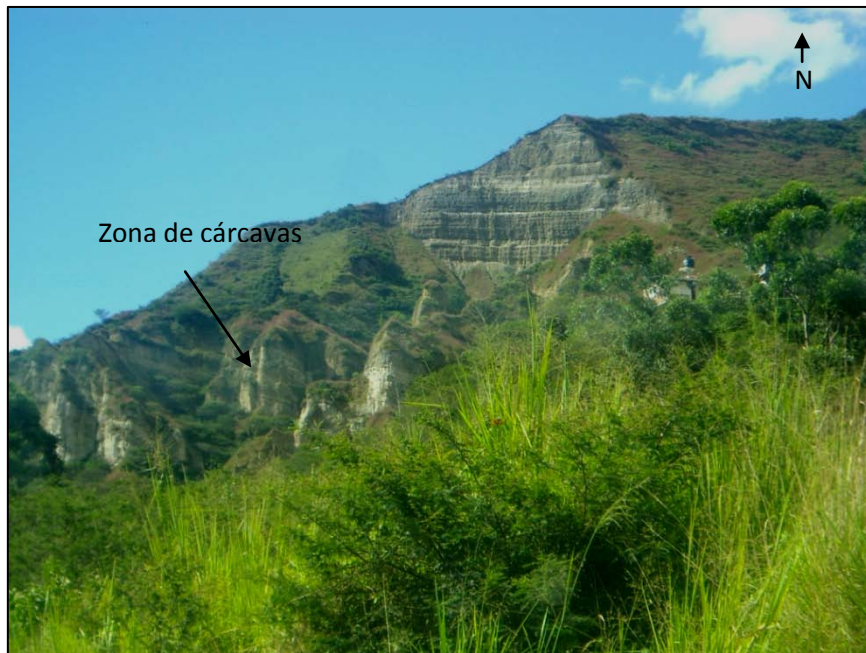
Foto No. 13: Fm. Cerro Mandango, capas horizontales: conglomerados y areniscas. Zona de cárcavas

acuerdo al ambiente de depositación en que se dieron. En esta formación la presencia de zonas de escarpes es común, inclusive formándose zonas de cárcavas en ciertos sectores (X=694345; Y=9532224) (Ver Foto No. 13 y 14)

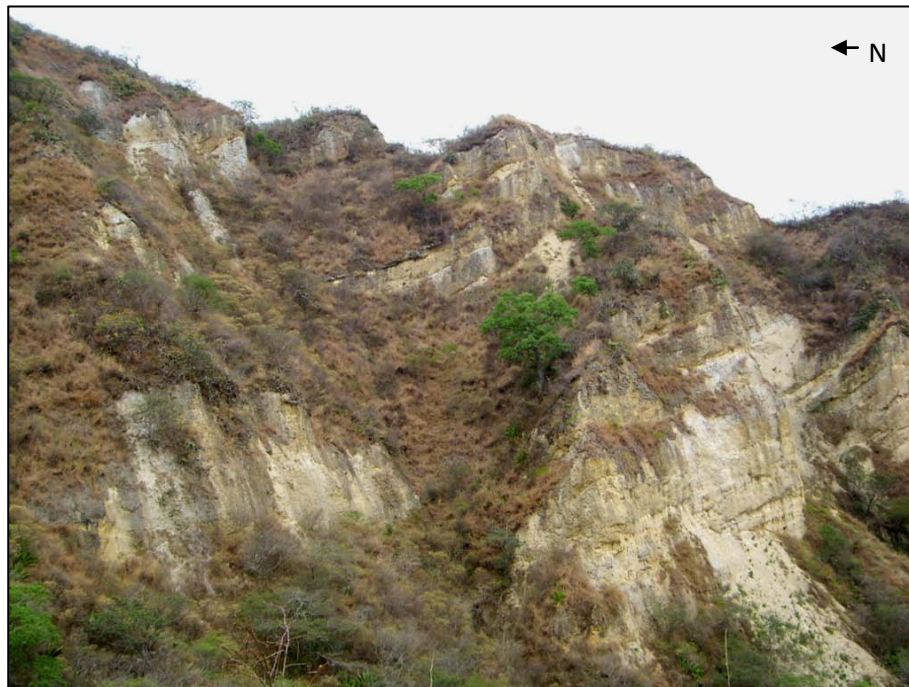
Foto No. 15: Inclinación de capas de la Formación Mandango (dirección N 340°; ang. buzamiento 35° NE).

La dirección de los estratos de conglomerados tiende a ser de N 340° y sub-horizontales, teniendo un ángulo de buzamiento promedio de 15° al NE; aunque conforme avanza sobre la Formación Santo domingo aumenta su ángulo de buzamiento llegando a ser de 35° al NE, debido a procesos de erosión y plegamiento de la cuenca. (Ver Foto No.15)

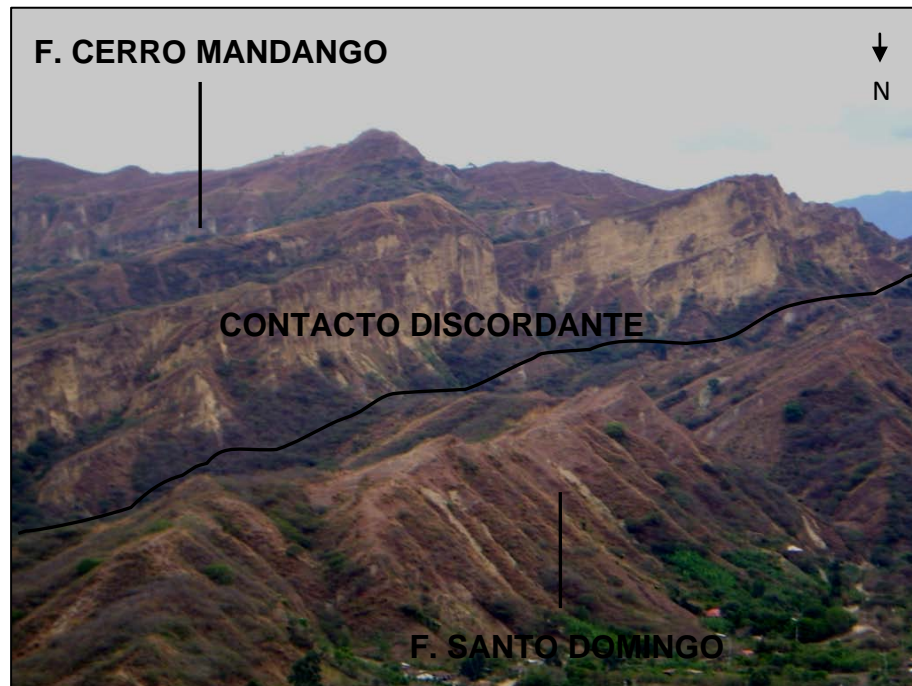
Foto No. 16: contacto discordante entre la F. Cerro Mandango y la F. Santo Domingo

Esta formación se encuentra descansando discordantemente sobre la Formación Santo Domingo (Ver foto No.16).

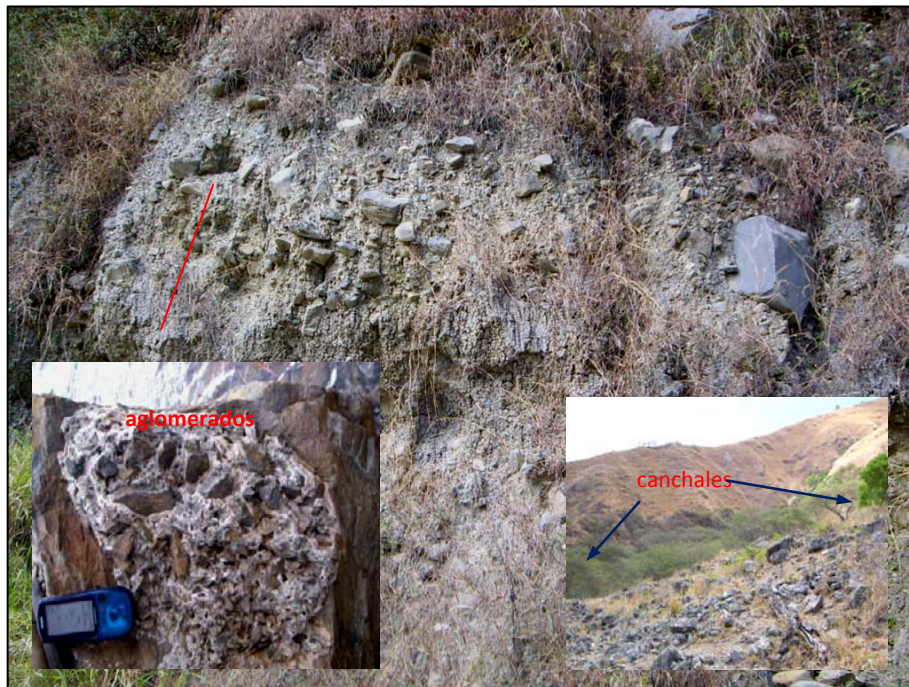
Foto No. 17: Depósitos Coluviales de esquistos verdes y cuarcitas con algunos aglomerados sostenidos en una matriz limo-arcillosa, otros formando canchales

como: esquistos verdes, cuarcitas, pizarras, gneis, tobas, algunos aglomerados basales que tienen como cementos cuarzo. Depositados en unos a manera de canchales. Y otras formando terrenos. La potencia de estos depósitos llegan alcanzar algunos metros. No tienen una estratificación ordenada, Los materiales son angulosos tipo brechas. (Ver Foto No. 17)

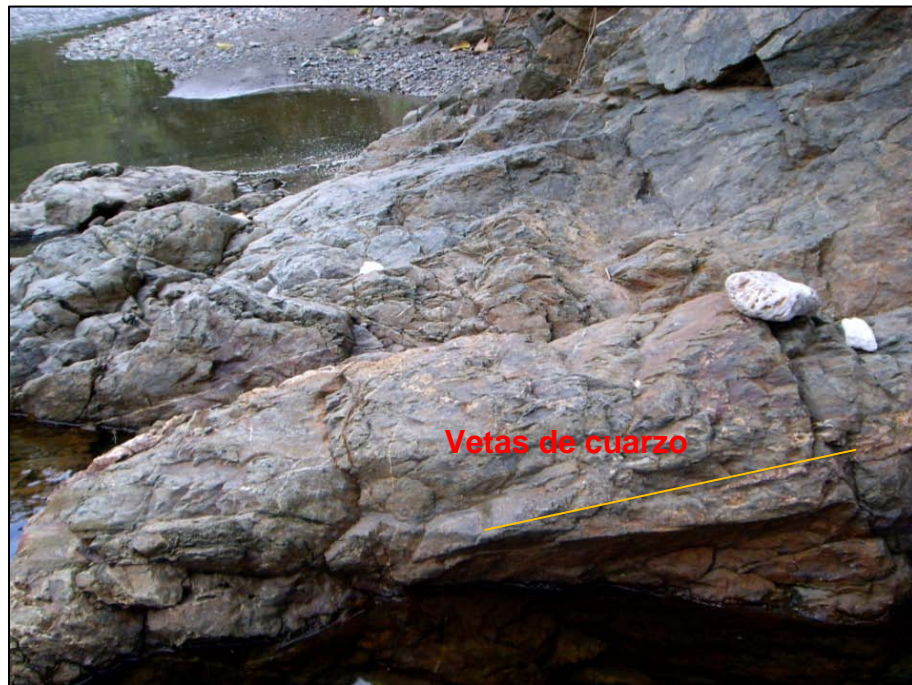
Foto No. 19: Planos de esquistosidad de la Unidad Chigüinda

El área de estudio, respecto a La Unidad Chigüinda se encuentran esquistos que tienen una foliación orientada N 300°, buzando al Este 65° y vetas de cuarzo con una similar orientación N 293° y buzando 70° al E. (Ver foto No. 19)

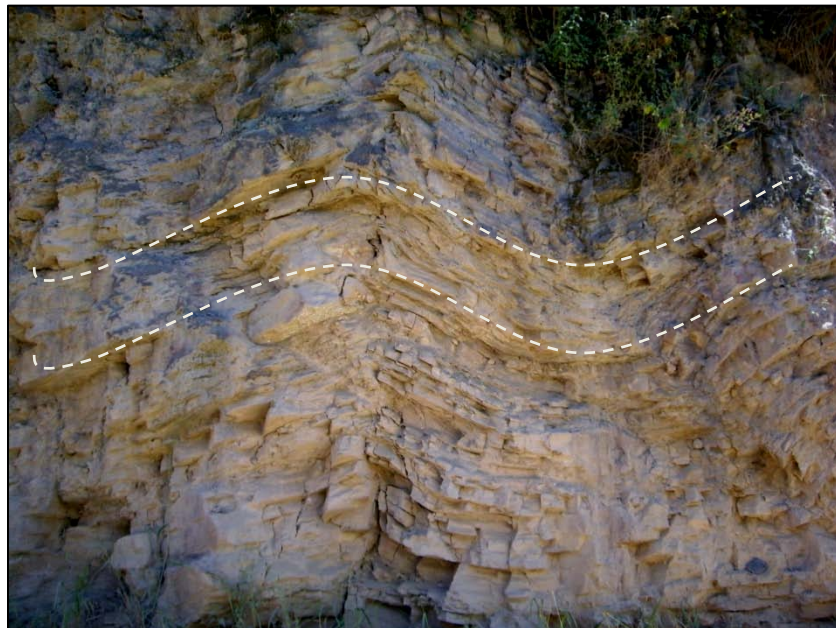
Foto No. 22. Micropliegue simétrico. U. Chigüinda

Un micropliegue simétrico se presenta en los esquistos de la U. Chigüinda en la localidad (X=689657; Y=9532339) con las siguientes medidas flanco Oeste N 310° Buzando 10° al NW, flanco este N 310° Buzando 12° al NE. (Ver foto No. 22)

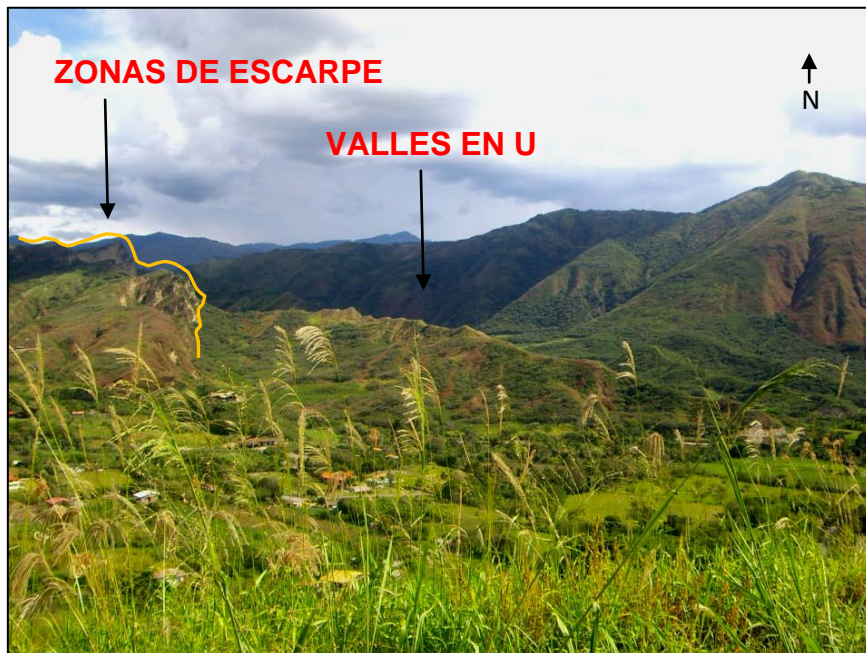
Foto No. 23. Zona de estudio. Valles en U y zonas de crestas

El área en estudio geomorfológicamente comprende un relieve en cotas comprendidas desde los 1400 a los 2000 m.s.n.m, debido a pendientes fuertemente inclinadas se producen encajonamientos formándose valles en U y V, zonas de escarpe (Foto No.23), que dan a la formación de redes dendríticas de quebradas secas.

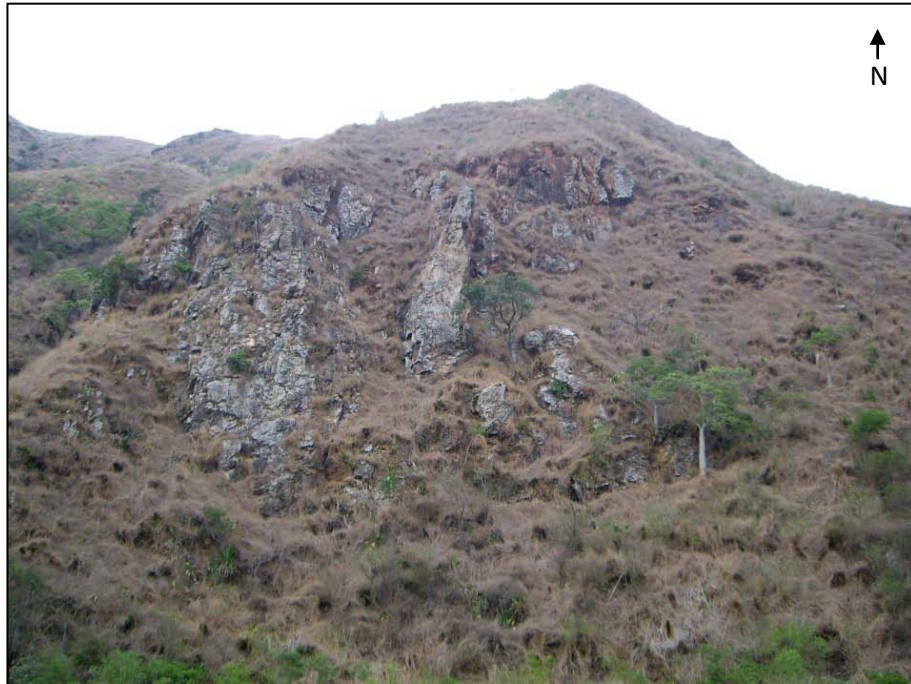
Foto No. 25. Zonas de colinas altas y medias con crestas angulosas y redondeadas. Fm. Loma Blanca

2. *Zona de colinas altas y medias*, con crestas agudas y redondeadas, comprendida entre los 1460 y 1800 metros sobre el nivel del mar, relacionado con rocas metamórficas de la *Unidad Chigüinda* y volcánicas de la Formación *Loma Blanca*, con pendientes que van desde los 15 a 35 % que determinan una

pendiente fuertemente inclinada. Ocupando una superficie del 25 % del área total. (Foto No.25)

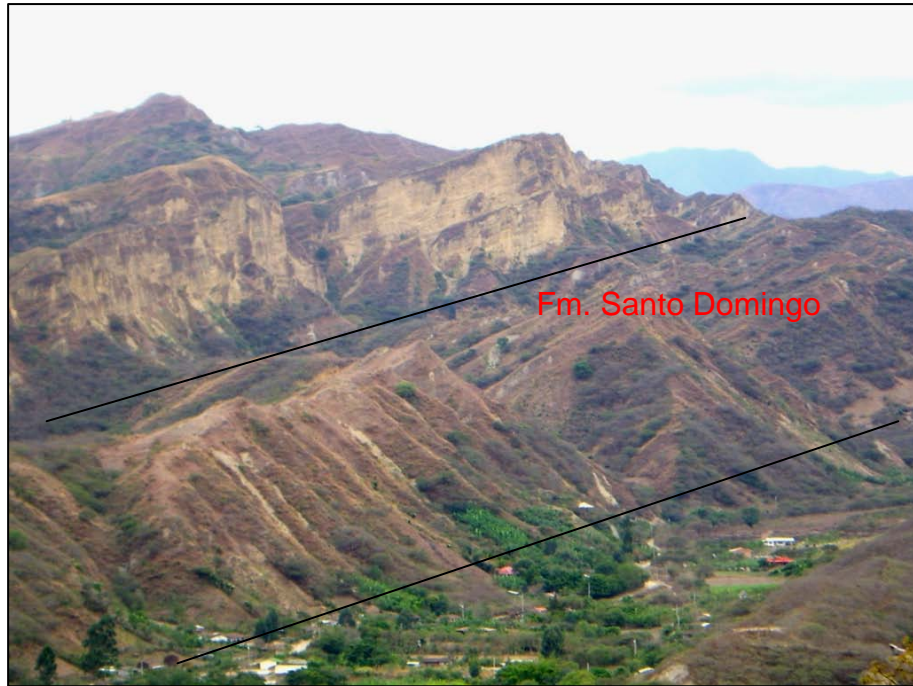
Foto No. 26. Zonas de colinas bajas y alargadas. Fm. Santo Domingo

3. *Zonas de colinas bajas alargadas*, mesetas de relieve ondulado con colinas redondeadas y planicies, cuyas alturas varía entre los 1460 y 1500 metros sobre el nivel del mar, relacionada con rocas sedimentarias miocénicas terciarias de las formaciones *Santo Domingo* y *Cerro Mandango*, con pendientes de 5 a 15 %, ocupando una superficie del 10 % del área total, determinando sobre la morfología pendientes ligeramente inclinadas. (Foto No.26)

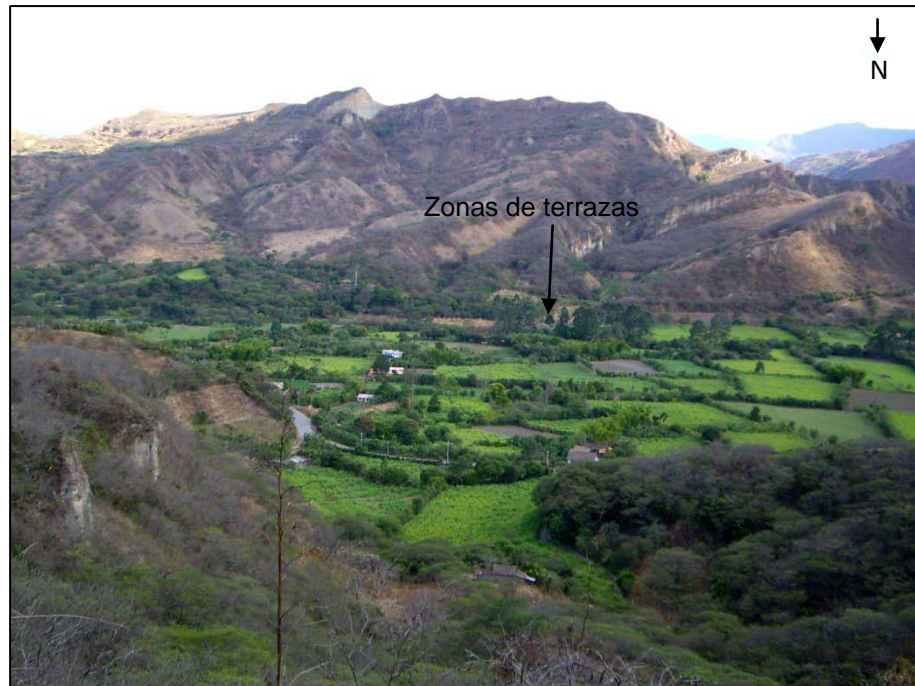
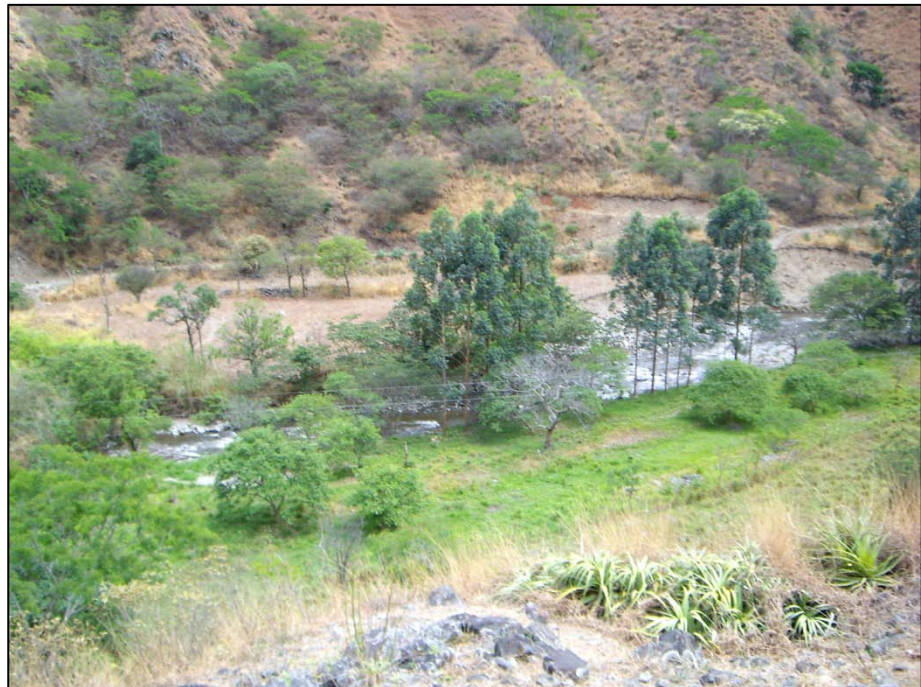
Foto no. 27. Zonas de terrenos llanos. Terrazas y llanuras aluviales.

4. *Zona de terrazas y llanuras aluviales*, conformada por zonas planas que se hallan junto al cauce de los ríos principales Malacatos y Vilcabamba, cuyas alturas fluctúan entre los 1400 y 1460 metros sobre el nivel del mar, constituidos por sedimentos cuaternarios de terrazas y aluviales recientes, con pendientes que van de los 0 a 5 % ocupando una superficie aproximada de 50 %, que determinan un terreno llano, que generalmente son usados para cultivos y algunas construcciones. (Ver foto No. 27)

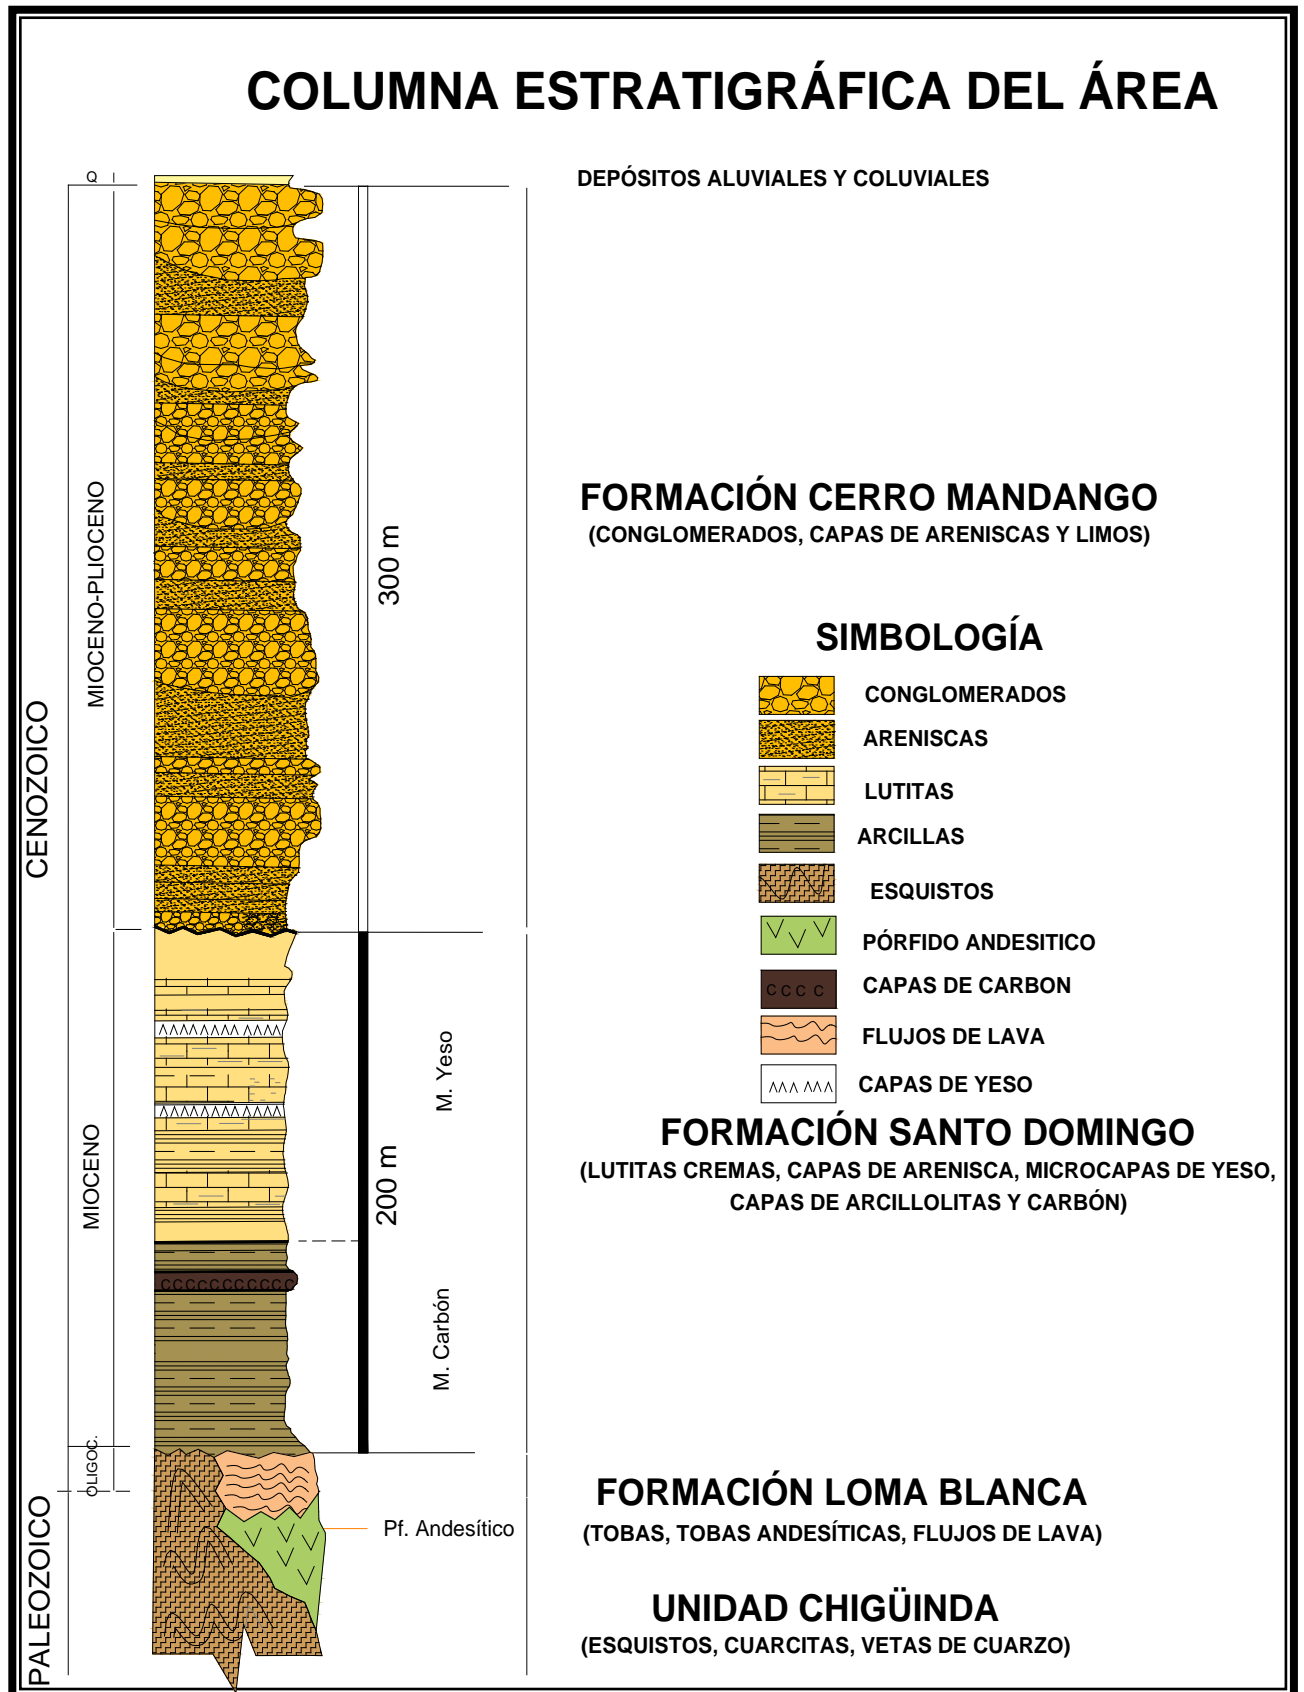
Gráfico No. 4. Columna Estratigráfica del Área de Investigación

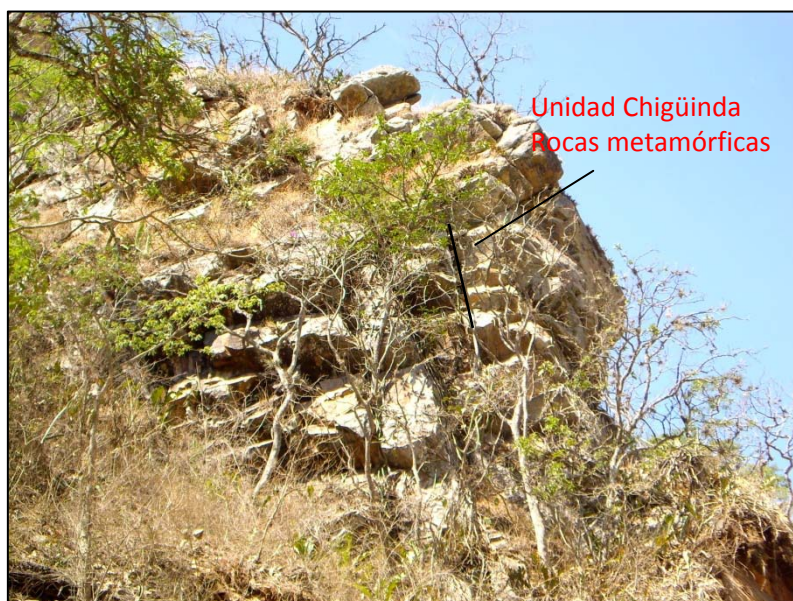
Foto No. 28: Orientación desfavorable de discontinuidades provoca caídas

- *La orientación desfavorable de las discontinuidades provoca deslizamientos tipo caída de bloques, producto de la gelifracción rompiendo grandes masas rocosas que se precipitan. (Ver Foto No. 28)*

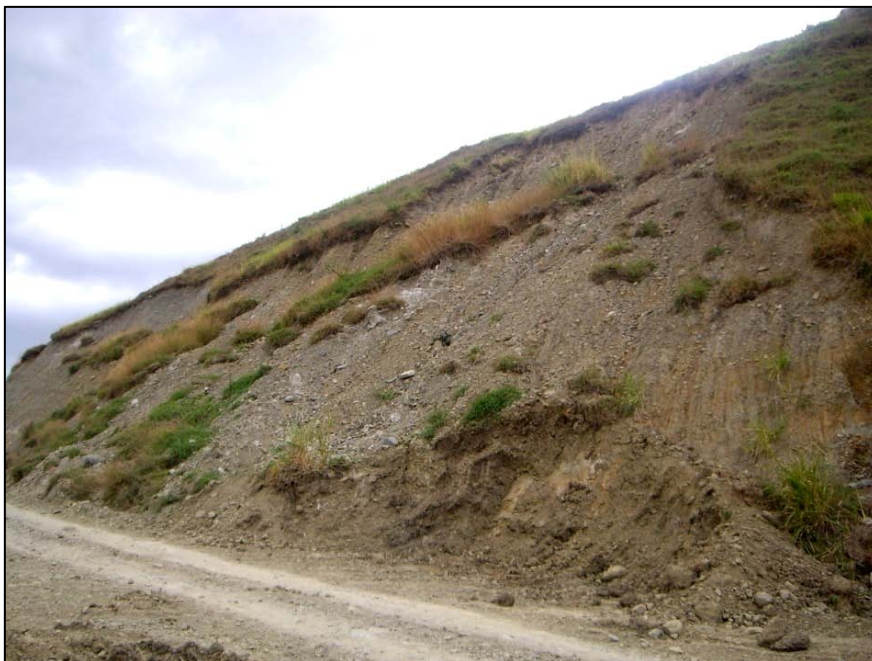
Foto No. 29: Suelos residuales afectados por la pendiente y poca adhesión de sus partículas

- En determinados tipos de suelo o macizos rocosos blandos, los *procesos de meteorización* producidos por la *deforestación* o *ausencia de vegetación*, juegan un papel importante en la reducción de sus propiedades resistentes, dando lugar a una alteración y degradación intensas al ser expuestos los materiales a las condiciones ambientales. Esta pérdida de resistencia puede dar lugar a la caída del material superficial y, si afecta a zonas críticas del talud, como su pie, puede generar roturas generales, sobre todo en condiciones de presencia de agua.
- *Material sensible*, como suelos residuales y coluviales dan a la formación de remociones en masa, consecuencia de la poca adhesión de sus partículas (*ver Foto No. 29*)

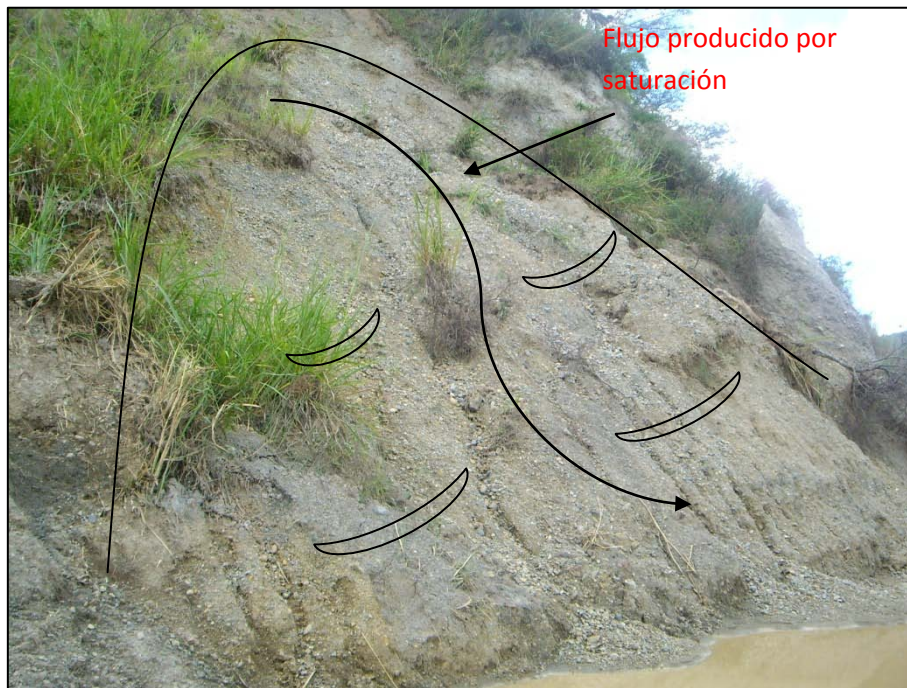
Foto No. 30: Deslizamiento tipo Flujo producido por saturación del terreno

En la zona se presentaron 2 movimientos ocasionados sobresaturación del terreno en precipitaciones intensas ocurridas en los meses abril – mayo, y debido a la ausencia de sistemas de drenaje y fugas de agua ocasionadas por tuberías en mal estado, produjeron estos deslizamientos presentados por movimiento de coladas o flujos de lodos. (Ver Foto No. 30)

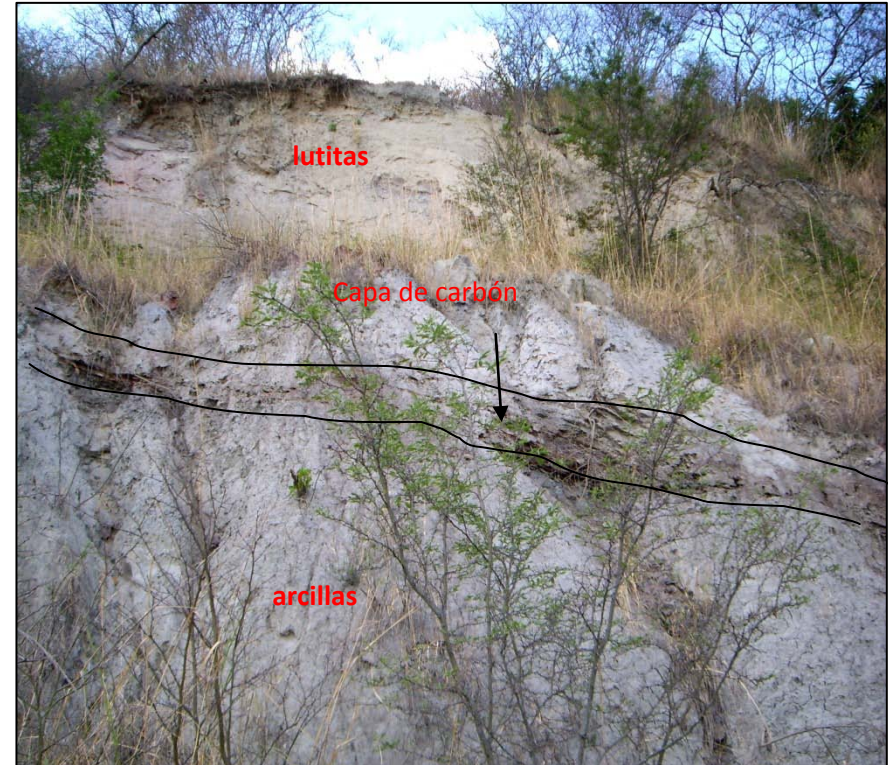
Afloramiento Nº: 2

Se observa un cambio notorio con un paquete de arcillas de 2 m. de potencia, bajo esta una capa de 0,50 m de carbón tipo bituminoso, dispuesto de forma inclinada, luego siguen arcillas de color gris.

Formación Santo Domingo: miembro carbón

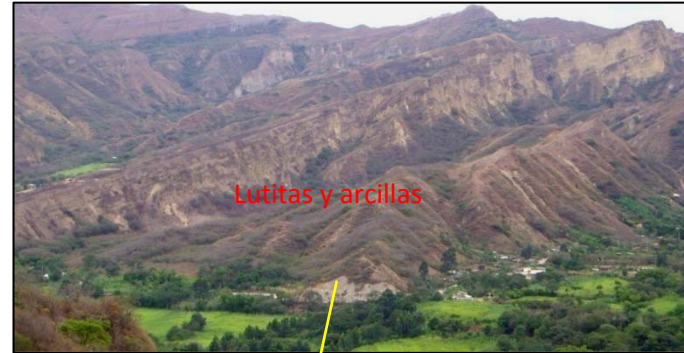
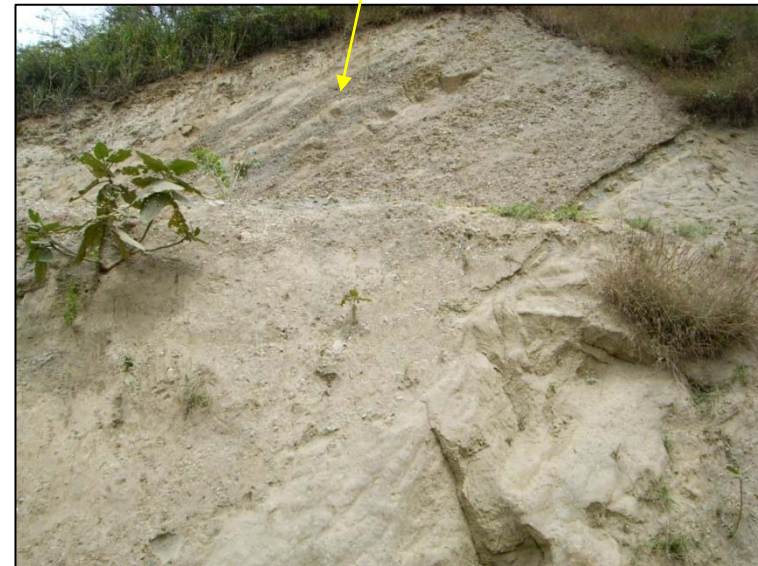
La presencia de arcillas saturadas de agua es notoria en la parte inferior del afloramiento.

Formación Santo Domingo

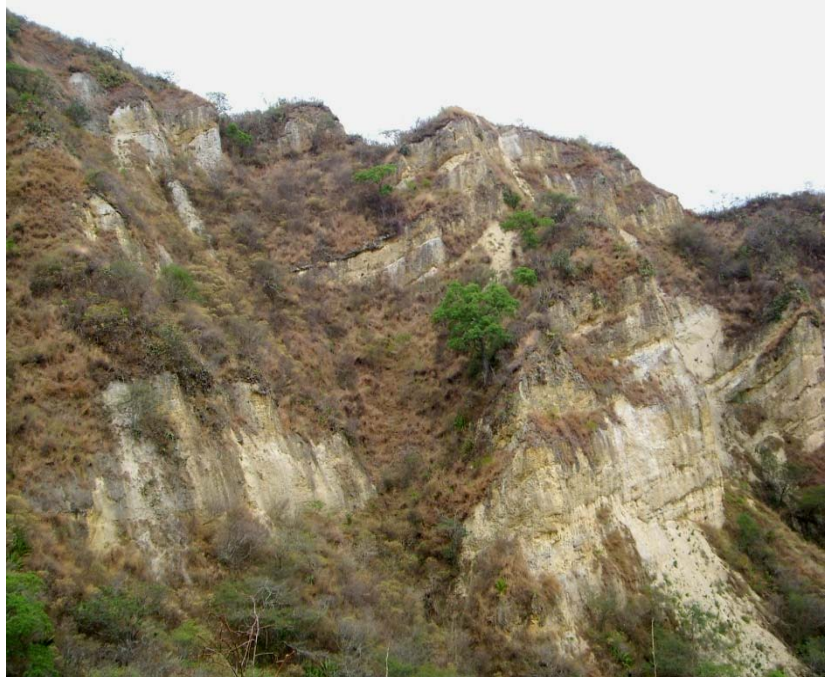
Afloramiento N° 5		FOTO:
<b>Ubicación:</b>	X= 692417 Y=9531368 Z=1560 Datum: PSAD-56	<p><b>Formación Cerro Mandango</b></p>

<b>Tipo de Afloramiento:</b>	Natural	
<b>Contexto geomorfológico:</b>	Sector Hacienda “San Joaquín”	
<b>Estado de alteración:</b>	Baja	
<b>Dimensiones (a x h):</b>	120 m x 50 m	
<b>Datos estructurales:</b>	80°/35°	
<b>Descripción litológica:</b>	<p>Aflora la Formación Cerro Mandango con estratificaciones de capas potentes de 3 m de conglomerados masivos de cuarcitas, esquistos, sostenidos en un matriz limo-arenosa, bajo cada capa se encuentre capas de menor potencia de areniscas finas compactadas. Pese a que la formación se caracteriza por tener estratos sub-horizontales, esta tiene un buzamiento considerable</p>

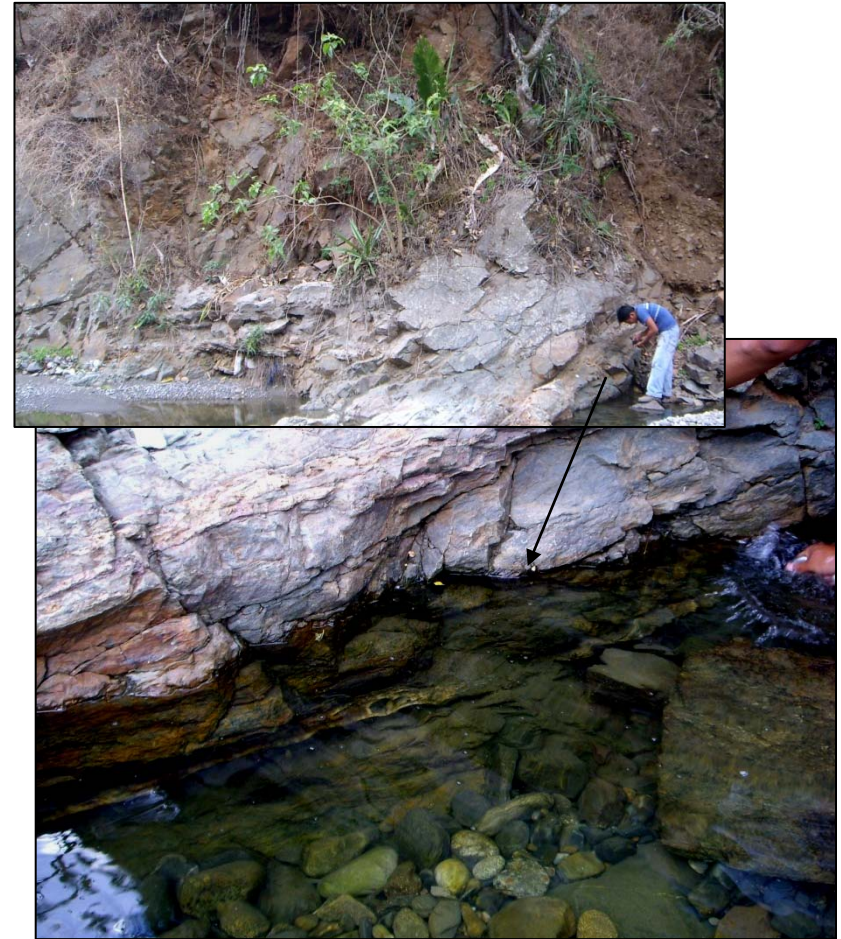
Se observan esquistos sercíticos de coloración verde gris, fuertemente tectonizados con presencia de vetas de cuarzo lechoso de 10 cm de potencia, siguiendo la misma dirección en la que se presentan las capas de foliación de los esquistos. Sobre estos pequeños flujos de lava se presentan en la parte superior del afloramiento.

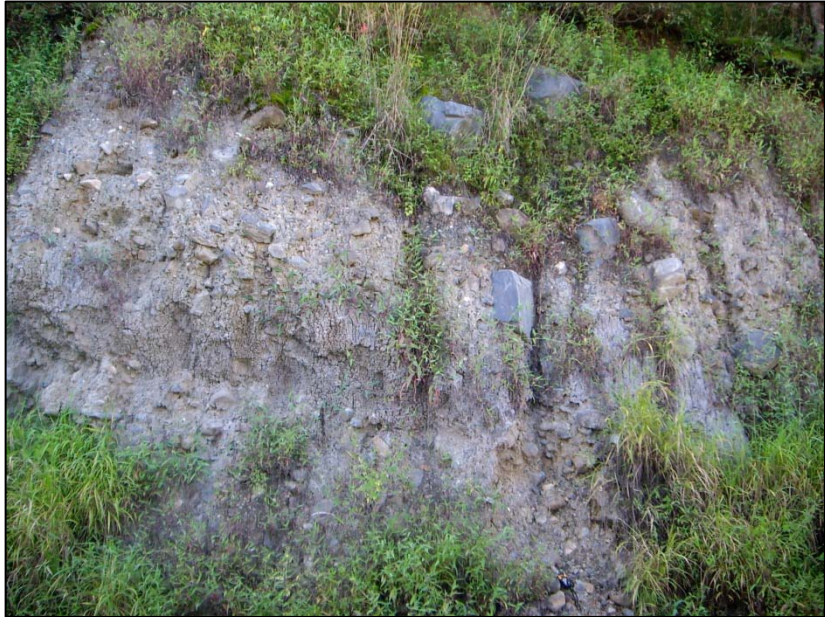
Afloramiento N° 7		FOTO:
<b>Ubicación:</b>	X= 693222 Y=9531132 Z=1510 Datum: PSAD-56

<b>Tipo de Afloramiento:</b>	Natural	
<b>Contexto geomorfológico:</b>	Vía al convento Benedictino (Vilcabamba) Media	
<b>Estado de alteración:</b>		
<b>Dimensiones (a x h):</b>	10 m x 3 m	
<b>Datos estructurales:</b>	----- (caótica)	
<b>Descripción litológica:</b>	Afloran depósitos coluviales de clastos angulosos de esquistos filitas y cuarcitas, provenientes de las partes altas de los cerros, sostenidos en una matriz arenosa y presencia de limolitas. La disposición de los clastos es de manera desordenada.
