# UNIVERSIDAD TÉCNICA PARTICULAR DE LOJA

## “ESTUDIO GEOLÓGICO ESTRUCTURAL E INVENTARIO DE DESLIZAMIENTOS DEL ÁREA CINCO DE LA CUENCA DE MALACATOS”

TESIS DE GRADO PREVIA A LA OBTENCIÓN DEL TÍTULO DE INGENIERO EN GEOLOGÍA Y MINAS

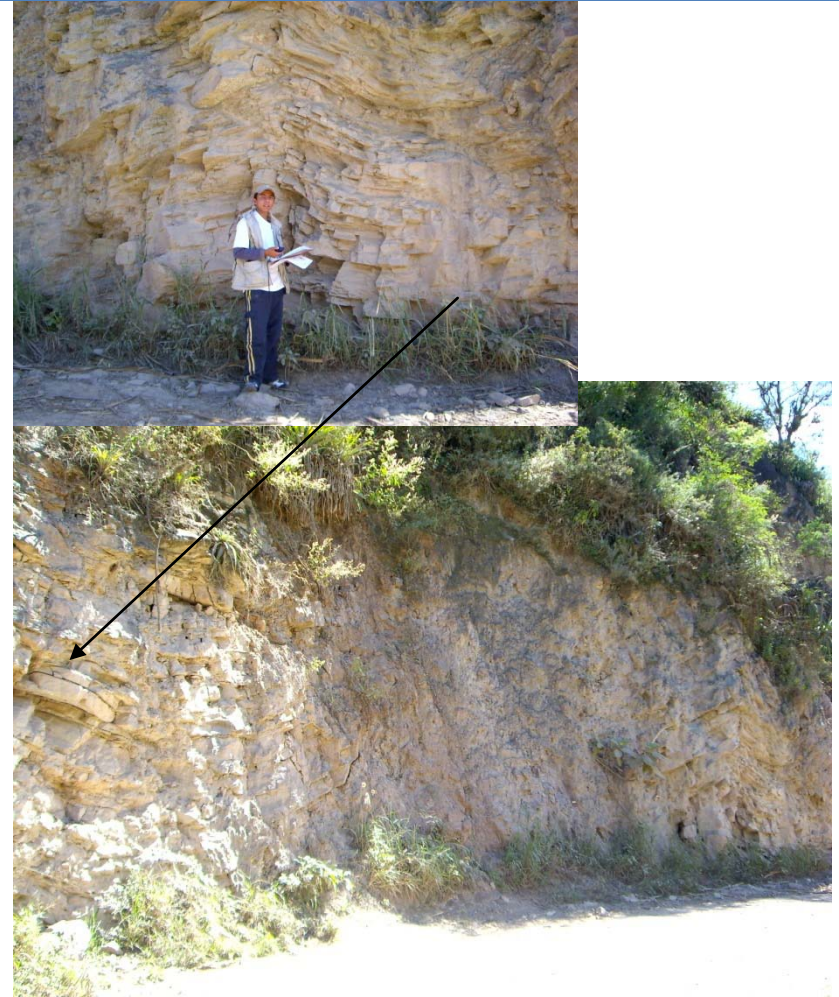
Afloramiento N° 10

Se observan esquistos sericíticos fuertemente plegados en capas de 10 cm de espesor, están en contacto con tobas volcánicas de color rojiza, un fuerte pliegue anticlinal simétrico se observa donde esta fracturado en su eje axial.

Contacto entre la Unidad Chigüinda y la Formación Loma Blanca

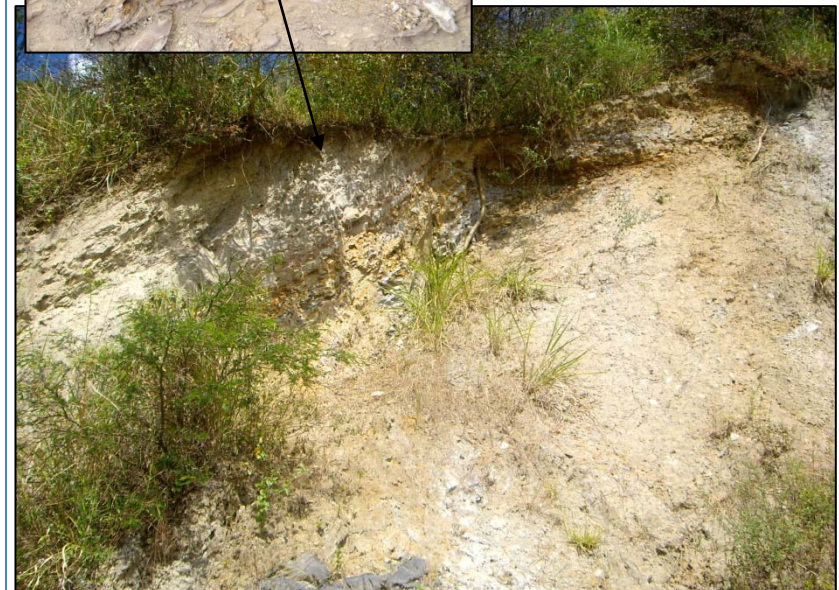
Se observan capas finas de lutitas cremas altamente fracturadas, en potencias de 1-10 cm, con intercalaciones de capas de arcillas de color gris.

Existe la presencia de finas capas de yeso con presencia de minerales de azufre.

En las lutitas se observa la presencia de fósiles de raíces, hojas, también bivalvos y gasterópodos. Este lugar lo utilizan como cantera donde extraen arcillas y lutitas.
