“Estudio Geológico Estructural e Inventario de Deslizamientos del Área 6 de la Cuenca de Malacatos - Vilcabamba”

Que la presente investigación: **“ESTUDIO GEOLÓGICO – ESTRUCTURAL E INVENTARIO DE DESLIZAMIENTOS DEL ÁREA SEIS DE LA CUENCA DE MALACATOS – VILCABAMBA”** elaborada por el señor Jimmy Vicente Suing Rivas, previo a la obtención del título de Ingeniero en Geología y Minas, ha sido desarrollada bajo mi dirección; por lo que autorizo su presentación ante el respectivo Tribunal de Grado.

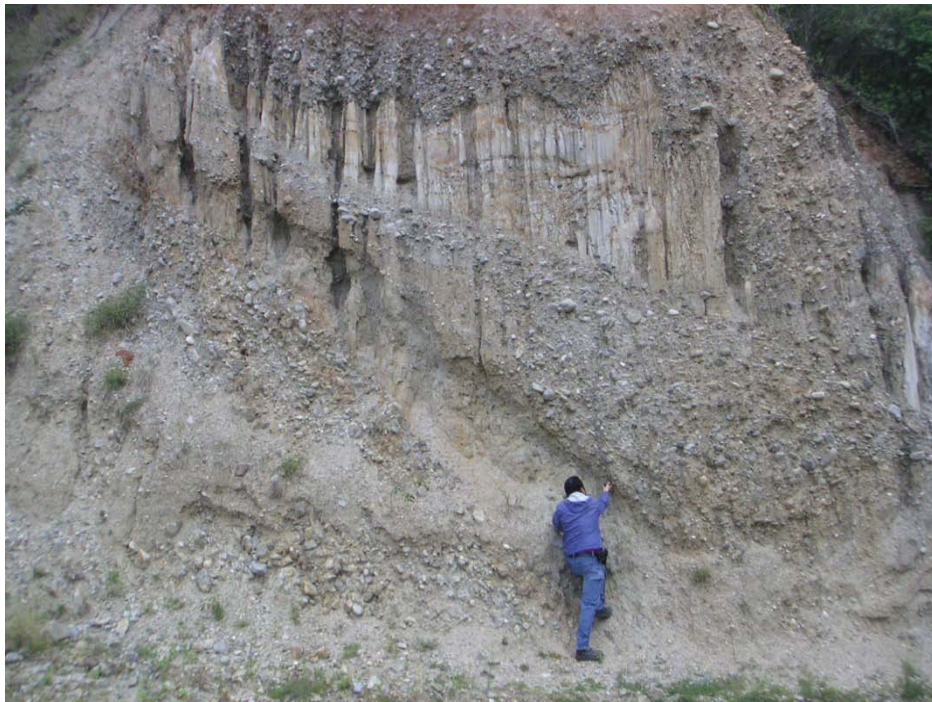
Foto 1: Descripción geológica de un afloramiento con coordenadas (X=693112, Y=9527758)

estructurales, potencia de los estratos en los afloramientos, la columna estratigráfica, descripción detallada de los tipos de rocas existentes en el sector, mineralogía presente en estas, etc. Ésta documentación consistió en describir lo más detalladamente posible los afloramientos naturales y artificiales encontrados a lo largo de las rutas geológicas previamente trazadas. Junto con la documentación geológica preliminar se tomó muestras de rocas para ser analizadas, con el fin de saber a qué tipo de roca pertenecen. (Foto1).

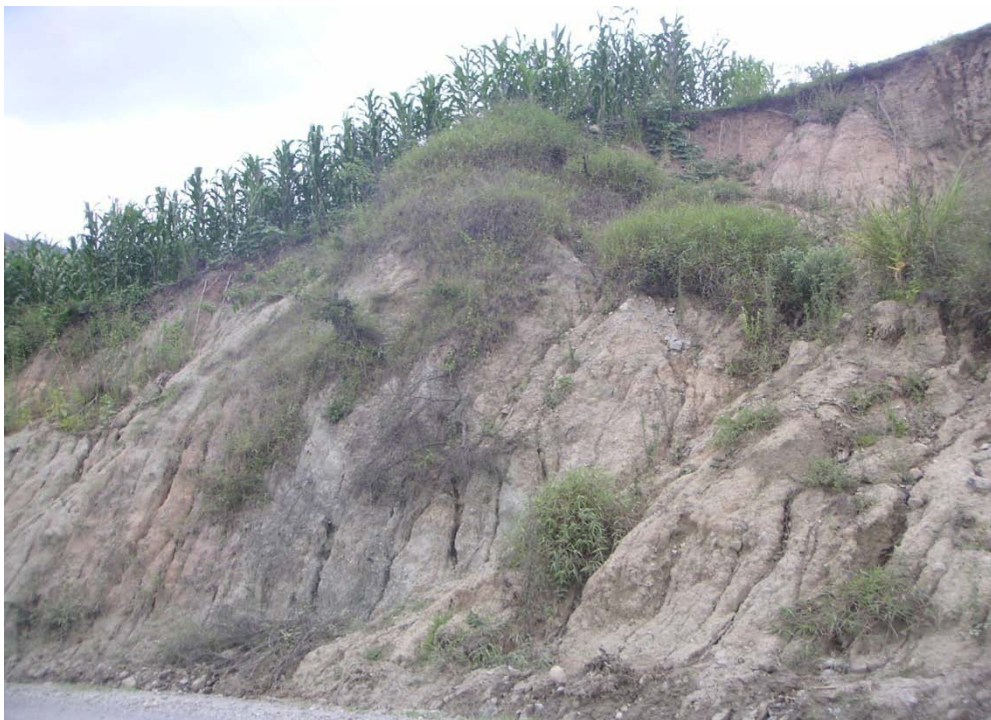
Foto 2: Deslizamiento activo afectando la vía principal que conduce a Quinara (X=6971478, Y=9526630)

Respecto al inventario de deslizamientos, el trabajo consistió en la recopilación de datos de campo, ubicación geográfica de dichos eventos, documentación geológica de los mismos. Se lo realizó a escala 1:5000 con la utilización del formato propuesto por el proyecto Multinacional Andino - Geociencias para las Comunidades Andinas (PMA-GCA), el cual nos ayuda a determinar la actividad del movimiento, litología y estratigrafía, tipo de movimiento, material, velocidad del movimiento, deformación del terreno, cobertura y uso del suelo, causas condicionantes y detonantes, origen, humedad y plasticidad del suelo, y verificación de deslizamientos antiguos (hasta 1984) identificados mediante fotointerpretación. (Foto 2).

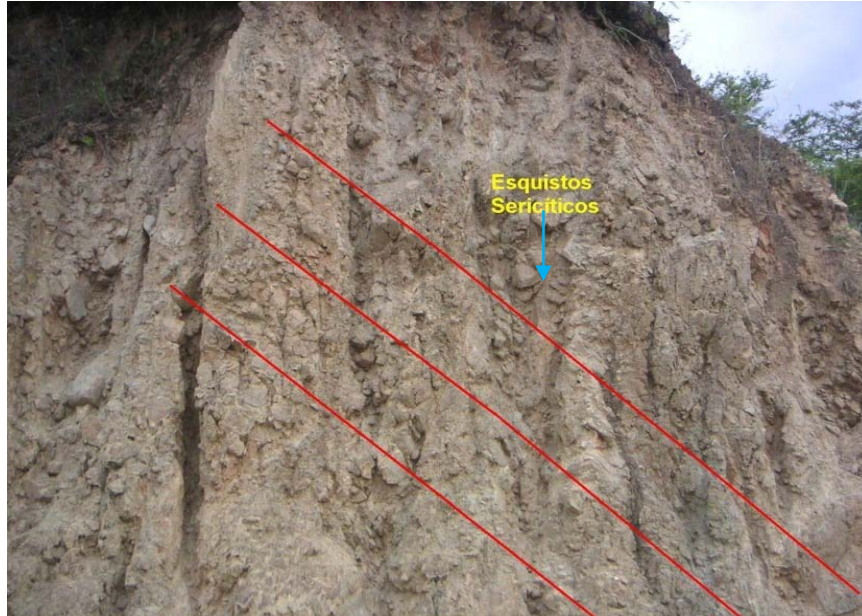
Foto 4: Esquistos sericíticos: dirección foliación N 145° e inclinación 40° NE

Los esquistos de la parte occidental son muscovíticos y presentan una dirección de foliación $N 145^{\circ}$ y una inclinación de 40° NE en capas que van desde 5 a 15 centímetros. Presentan tonalidades rojizas por oxidaciones del Fe, colores grises y verdes, estos últimos formados por la recristalización de la clorita. (Foto 4)

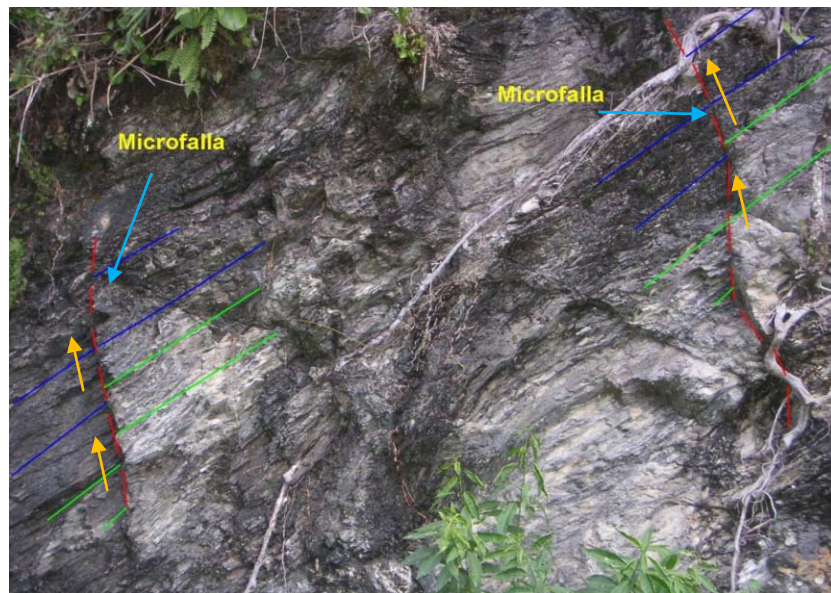
Foto 6: Microfallas en sentido Norte – Sur, coordenadas (X=700144, Y=9527402)

Ademas existe la presencia de una falla inferida que va de NW a SE la misma que provoca microfallas en sentido perpendicular a la falla principal las que van en sentido NE – SW y a su vez genera estos pliegues sobre este macizo rocoso (*Foto 6*)

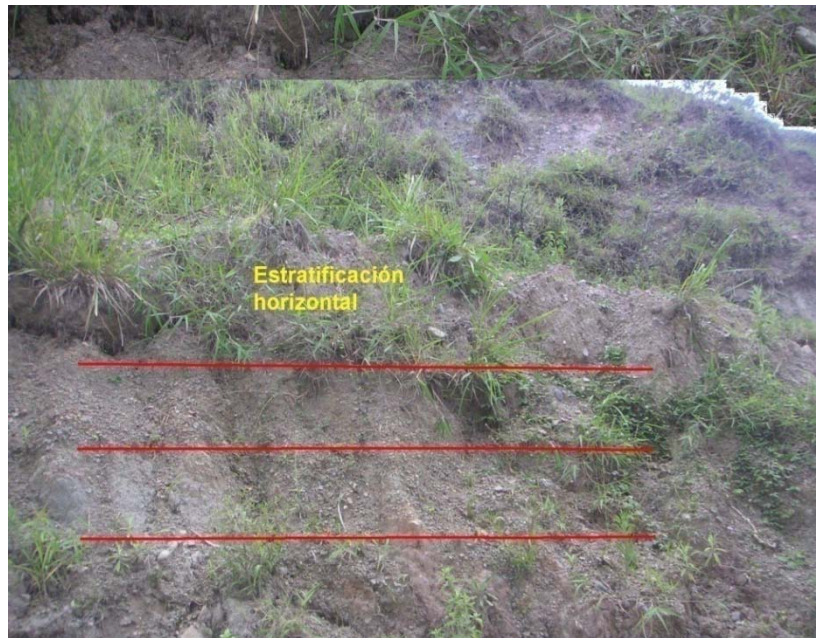
Foto 10: Fm Santo Domingo; estratificación horizontal presente en dicha formación

En todas estas zonas se puede observar la presencia de una estratificación horizontal característica para la formación Santo Domingo en nuestra área de estudio. (Foto 10).

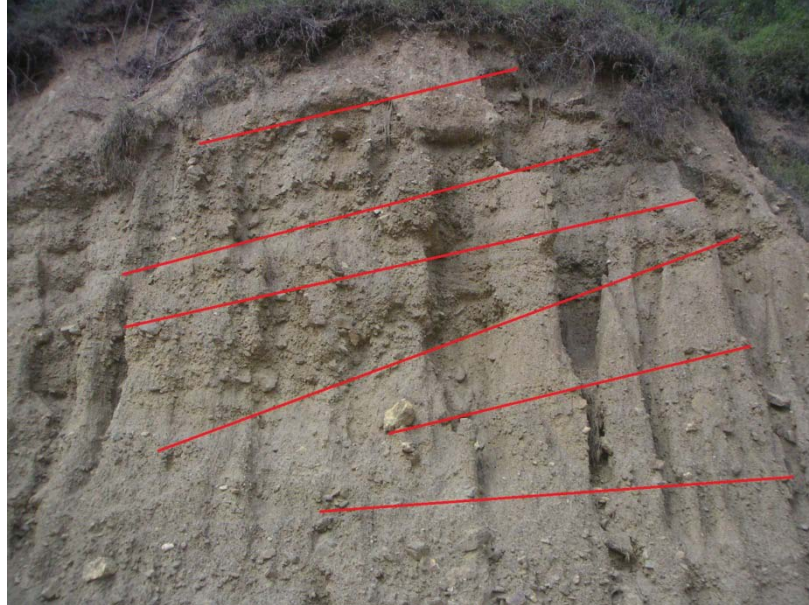
Foto 12: Fm. Cerro Mandango: disposición de capas: conglomerados y areniscas

El tamaño de los clastos en los conglomerados varía desde 1 – 15 cm de diámetro, algunos clastos son redondeados y otros con alguna angulosidad que indica poca transportación. Existe también la presencia de capas de areniscas que se intercalan con los paquetes de conglomerados dispuestos de forma clasificada, estas capas varían de tamaño de acuerdo al ambiente de depositación en que se dieron. En esta formación la presencia de zonas de escarpes es común, inclusive formándose zonas de cárcavas en ciertos sectores (X=699678; Y= 9528178). (Foto 11 y 12)

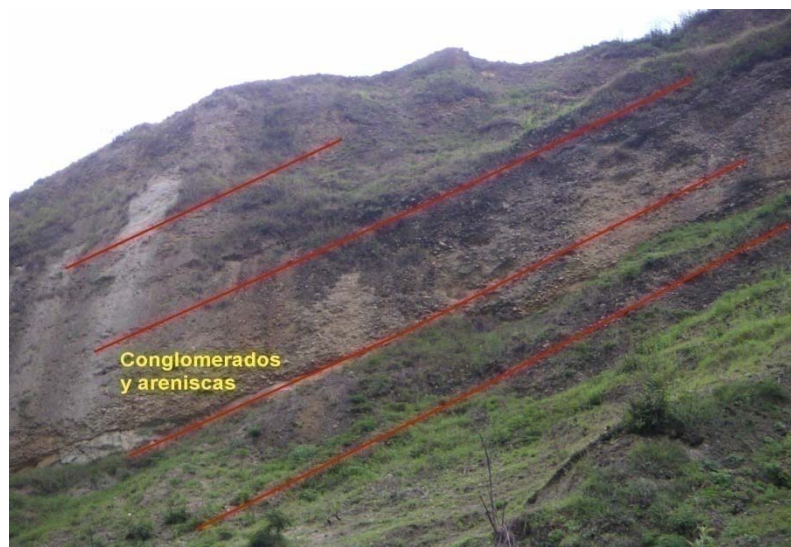
Foto 13: Inclinación de capas de conglomerados y areniscas de la Formación Cerro Mandango (dirección N 175° buzamiento 15° NE).

La dirección de los estratos de conglomerados es horizontal en la parte Suroeste del área; conforme avanza sobre la Unidad Chigüinda aumenta su ángulo de buzamiento llegando a ser de 25° al NE, en promedio, debido a procesos de erosión y plegamiento de la cuenca. (Foto 13). También existen cambios de buzamiento en el borde Este del polígono.

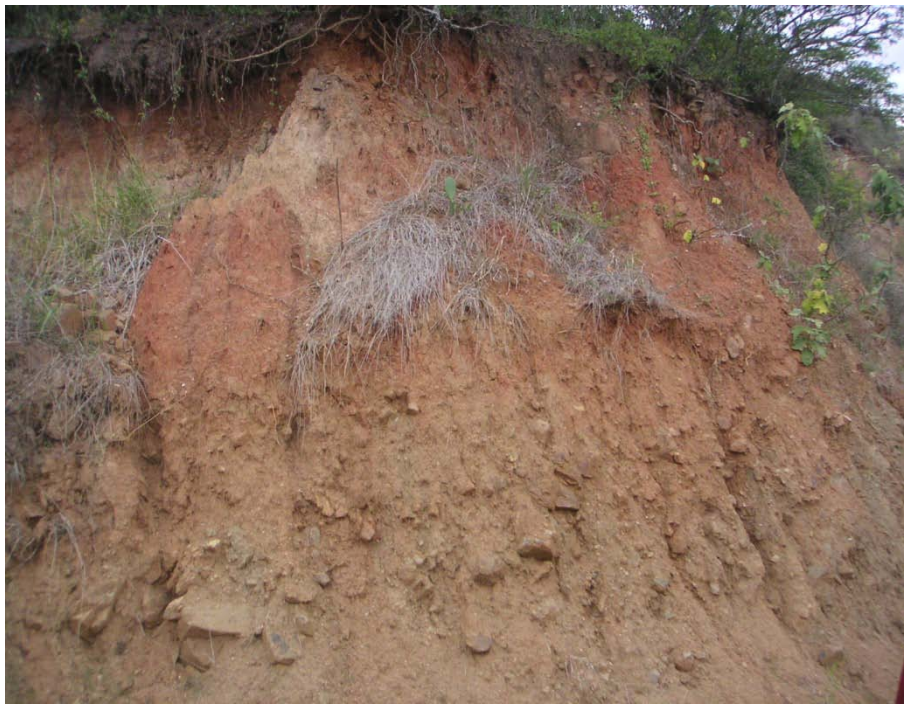
Foto 15: Depósitos Coluviales de Esquistos sericíticos y cuarcitas con algunos aglomerados sostenidos en una matriz limo-arcillosa.

Los coluviales están conformados por fragmentos y clastos angulosos de; esquistos sericíticos, cuarcitas, algunos aglomerados basales, estos depósitos llegan a alcanzar pocos metros. Los coluviales se hallan presentes en la parte Oeste del área de estudio, de la misma forma en depósitos pequeños en la vía El Sauce – Quinara, los coluviales no tienen una estratificación ordenada (*Foto 15*).

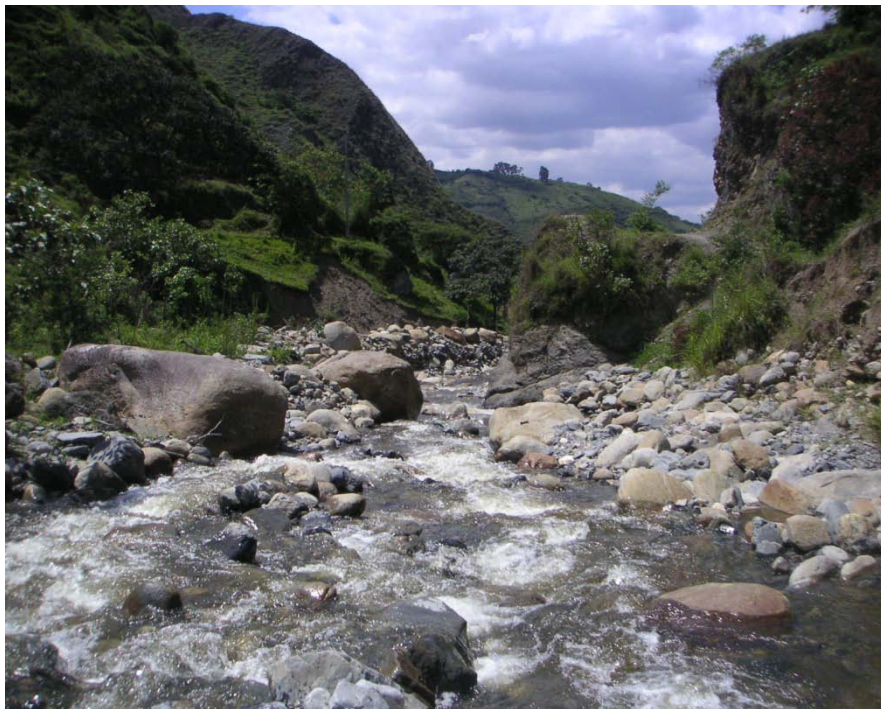
Foto 16: Depósitos de terrazas aluviales, levantadas sobre el nivel de la quebrada Puliche

Hualshinanama, entre otras; y en quebradas secas. Estos aluviales están constituidos por materiales poligenéticos como: arenas, arcillas, limos y gravas, de tamaño variable de milimétricos a centimétricos (0,1 – 30 cm) es decir cantos rodados mal clasificados que fueron transportados por las crecidas torrenciales y depositadas sobre llanuras de inundación sobre los mismos cauces de estos ríos. El espesor de estos depósitos es variable, alcanzando de pocos a decenas de metros, se los ha ubicado en el Holoceno (Cuaternario). (Foto 16)

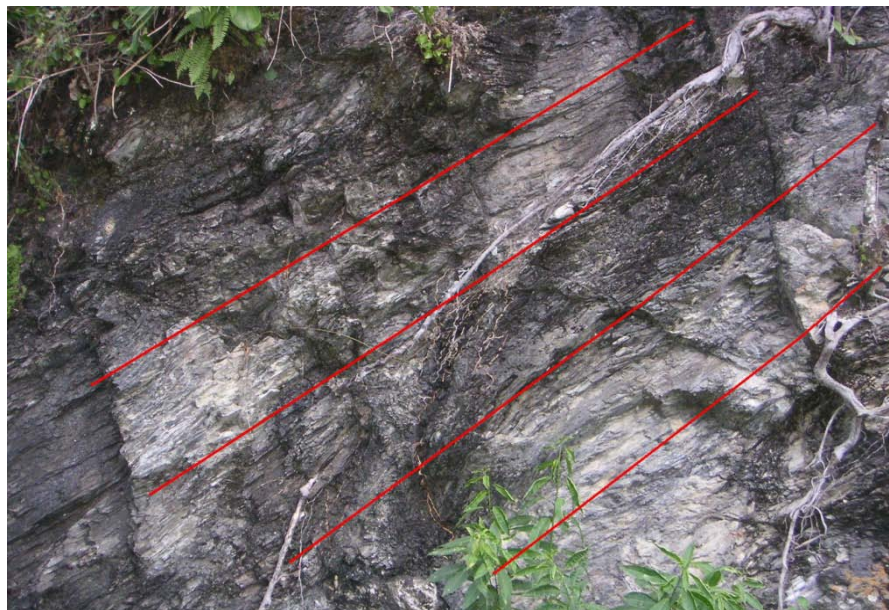
Foto 17: Planos de foliación en la parte oriental de la Unidad Chigüinda

En la parte oriental las filitas tienen una foliación orientada N 150°, inclinación 33° al NE; en la parte occidental los esquistos tienen una foliación orientada N145° y una inclinación de N 40° E. (Foto 17 y 18).

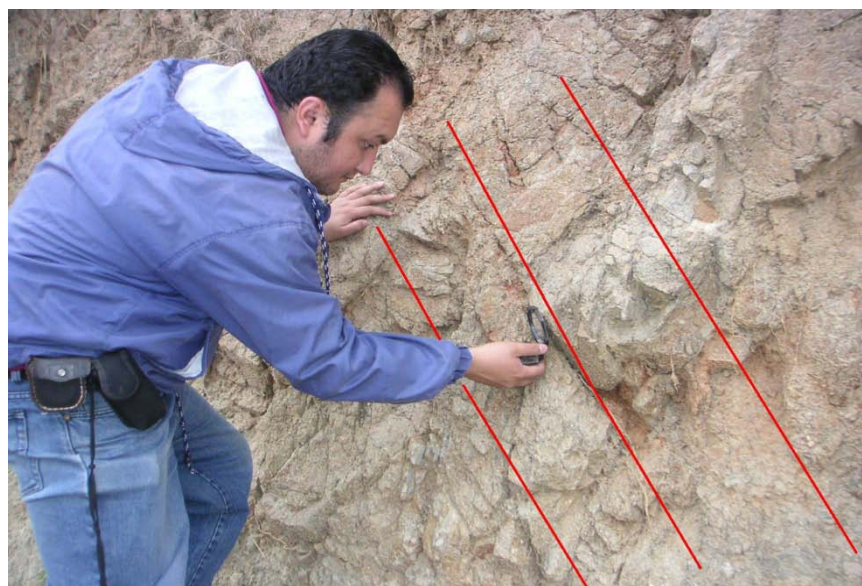
Foto 18: Planos de esquistosidad en la parte occidental de la Unidad Chigüinda

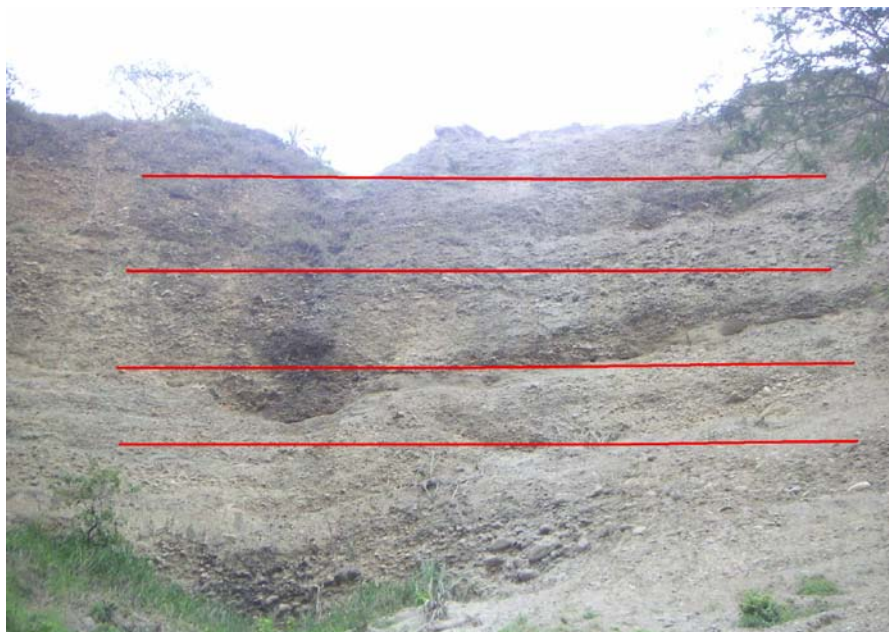
Foto 19: Estratificación horizontal de la Formación Cerro Mandango.

Al Suroeste de la zona, los estratos de la formación Cerro Mandango presenta una orientación horizontal. Cerca al contacto discordante con la Unidad Chigüinda los estratos de los conglomerados tienen una inclinación promedio de 25° NE. (Foto 19 y 20)

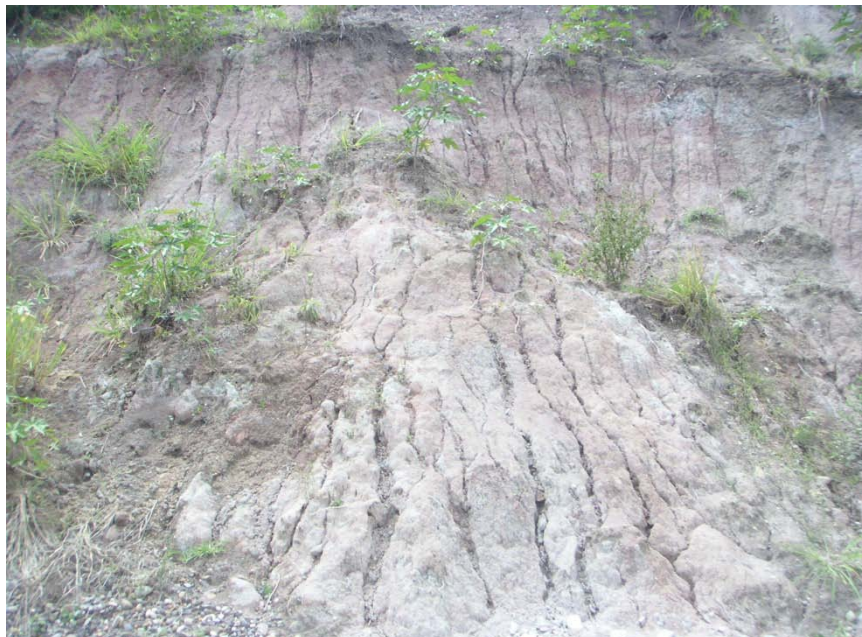
Foto 21: Deslizamiento tipo rotacional - flujo en la formación Santo Domingo.

Los deslizamientos presentes en la zona de estudio se producen en la formación Santo Domingo, compuesta por materiales expansibles como arcillas que en tiempos de abundantes precipitaciones, y debido a la presencia de factores antrópicos, se producen movimientos de maza del tipo rotacional. (Foto 21)

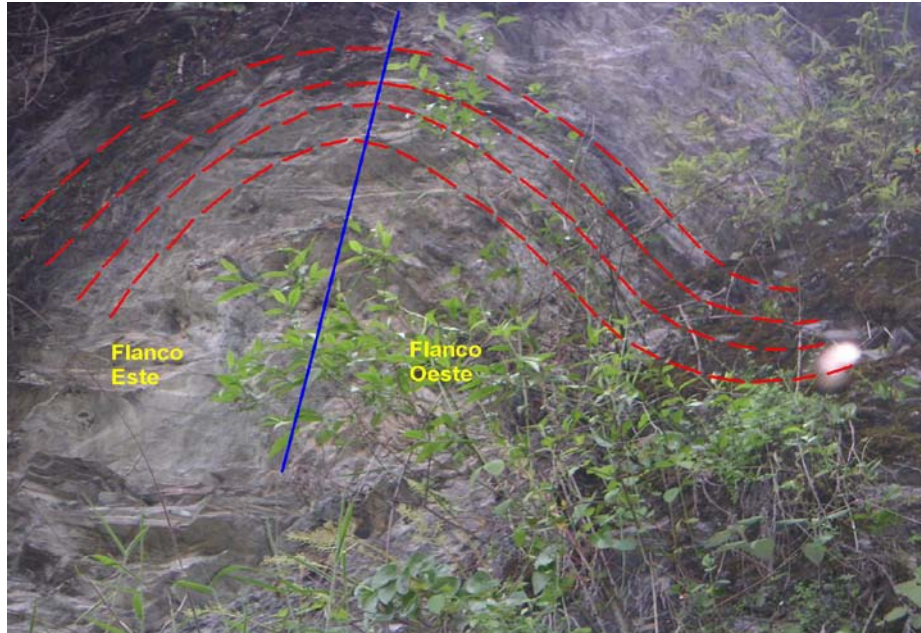
Foto 22: Las filitas de la Unidad Chigüinda. Micropliegue simétrico.

En las coordenadas (X=700144; Y=9527402), del sector de Yamburara Alto, se presenta en las filitas de la Unidad Chigüinda un micropliegue simétrico; donde sus medidas estructurales son: flanco Oeste N 150° inclinación 33° al NE, flanco este N 348° inclinación 55° al SW. (Foto 22). En este sector existe una falla inferida con dirección NW – SE, la que genera pequeñas fallas con dirección NE – SW en el bloque de filitas en sentido perpendicular a la falla principal. Esta falla NW – SE genera los micropliegues en estos macizos rocosos metamórficos, por esfuerzos de compresión sobre las rocas que no llegan a romperlas.

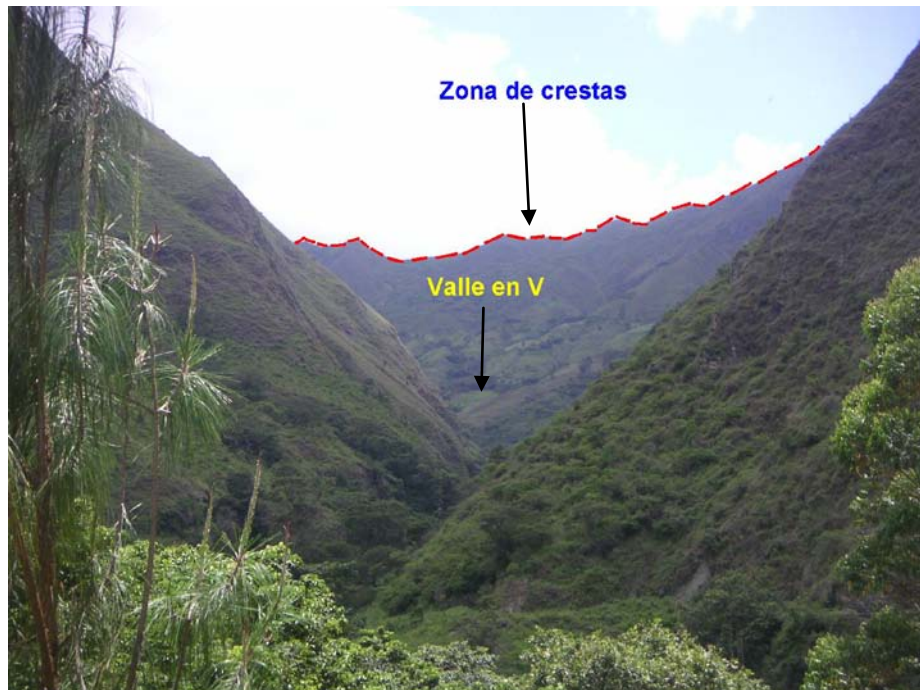
Foto 23: Valles en V y zonas de crestas

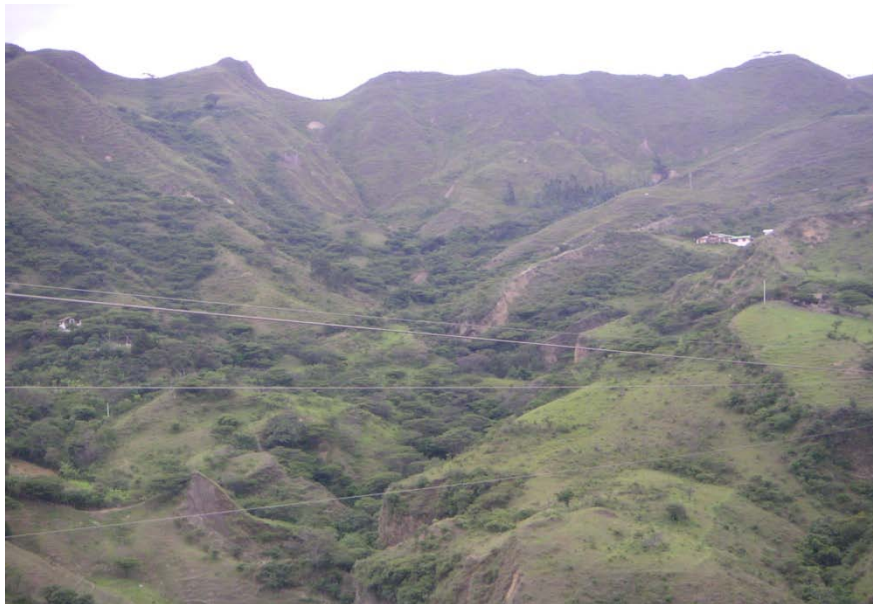
Foto 24: Zonas de crestas y pendientes abruptas. Fm. Cerro Mandango y Unidad Chigüinda

1. Zona de montañas con crestas abruptas, comprendida entre los 1900 y 2200 m.s.n.m. Ocupando una superficie del 30% del área total. Relacionado con rocas metamórficas del Paleozoico y zonas de escarpe de la formación Cerro Mandango, estas zonas tienen pendientes que oscilan entre los 40 y 60%, determinándose una pendiente abrupta. (Foto 24)

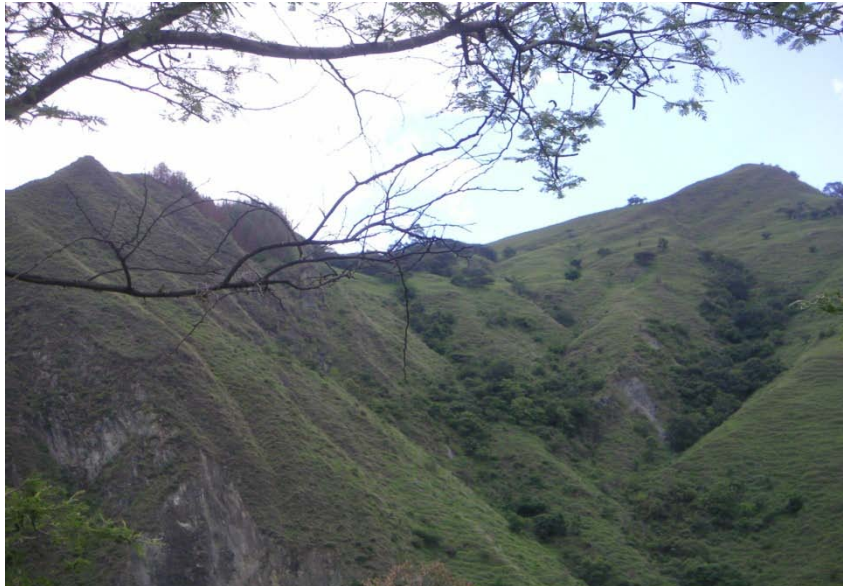
Foto 25: Zonas de colinas altas y medias con crestas angulosas y redondeadas de la Unidad Chigüinda

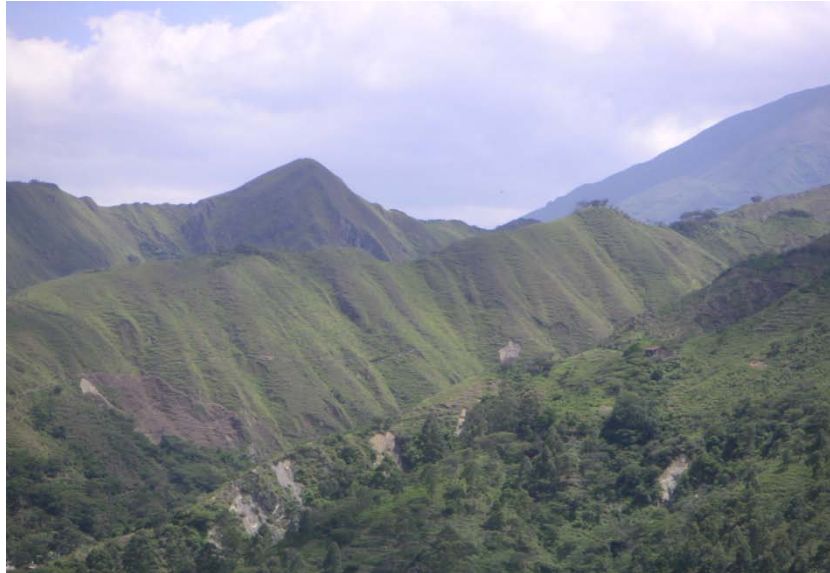
Foto 26: Zonas de colinas bajas

3. Zonas de colinas bajas alargadas, mesetas de relieve ondulado con colinas redondeadas y planicies, cuyas alturas varía entre los 1560 y 1700 m.s.n.m., relacionada con rocas sedimentarias miocénicas terciarias de las formaciones Santo Domingo y Cerro Mandango, con pendientes de 10 a 20 %, ocupando una superficie del 15 % del área total, determinando sobre la morfología pendientes ligeramente inclinadas. (Foto 26)

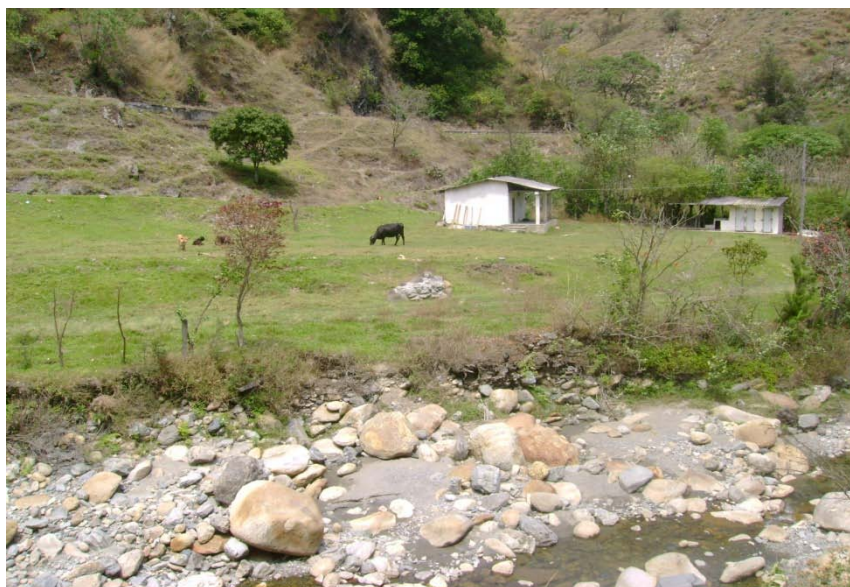
Foto 27: Zonas de llanuras y terrazas aluviales

4. Zona de terrazas y llanuras aluviales, formada por zonas planas que se hallan junto al cauce de los ríos principales de la parroquia Vilcabamba. Toda la población se encuentran asentada sobre un depósito aluvial considerable. (Foto 27)

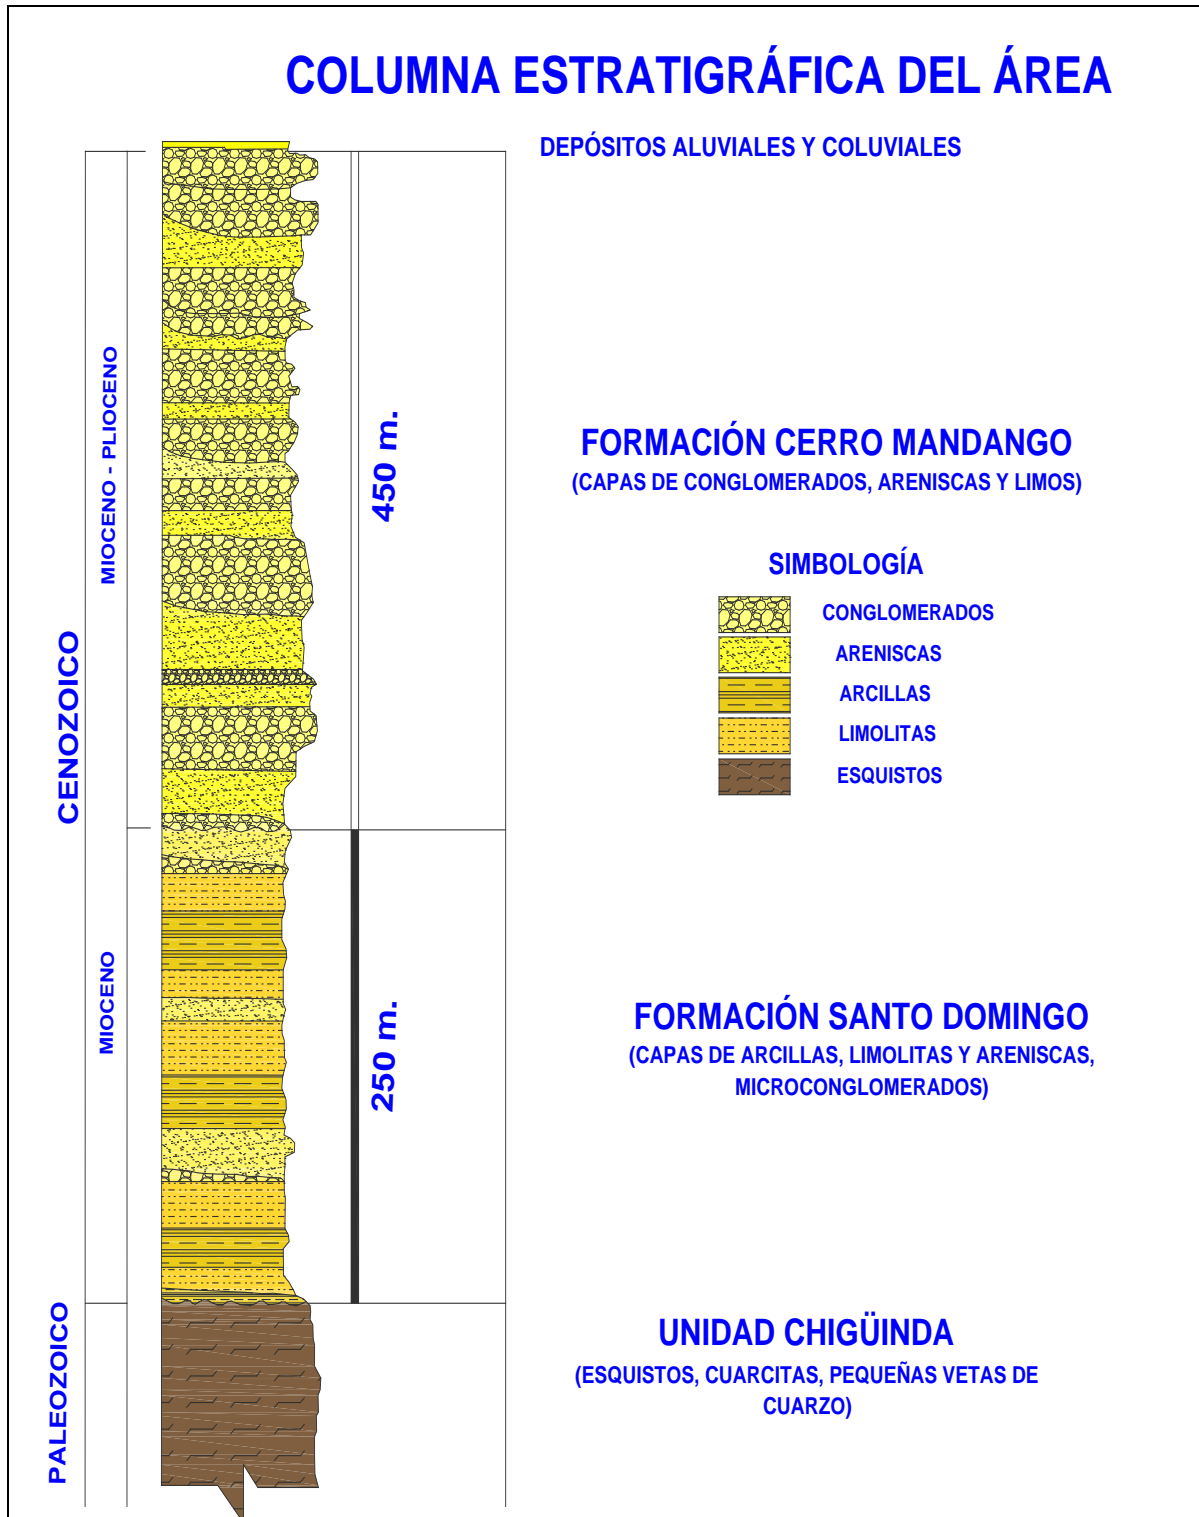
Gráfico 3: Columna Estratigráfica del Área de Investigación

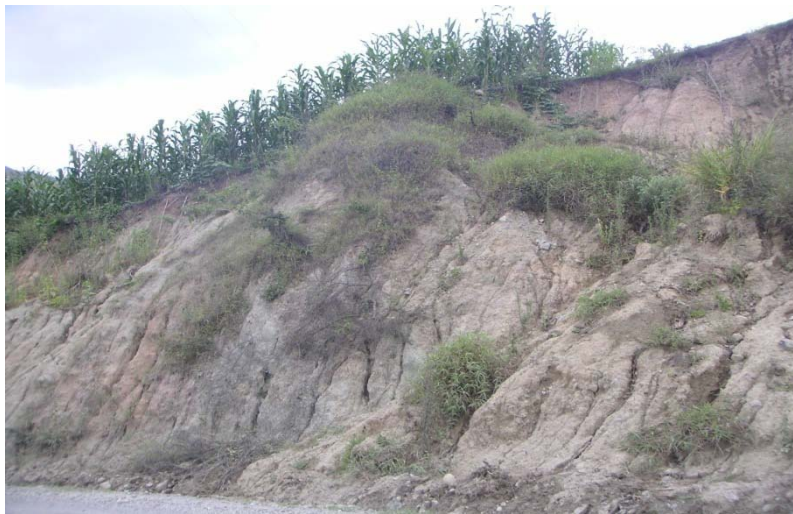
Foto 28: Suelos afectados por la pendiente y poca adhesión de sus partículas

- Material sensible, como suelos sueltos y coluviales dan a la formación de remociones en masa, consecuencia de la poca adhesión de sus partículas (Foto 28)

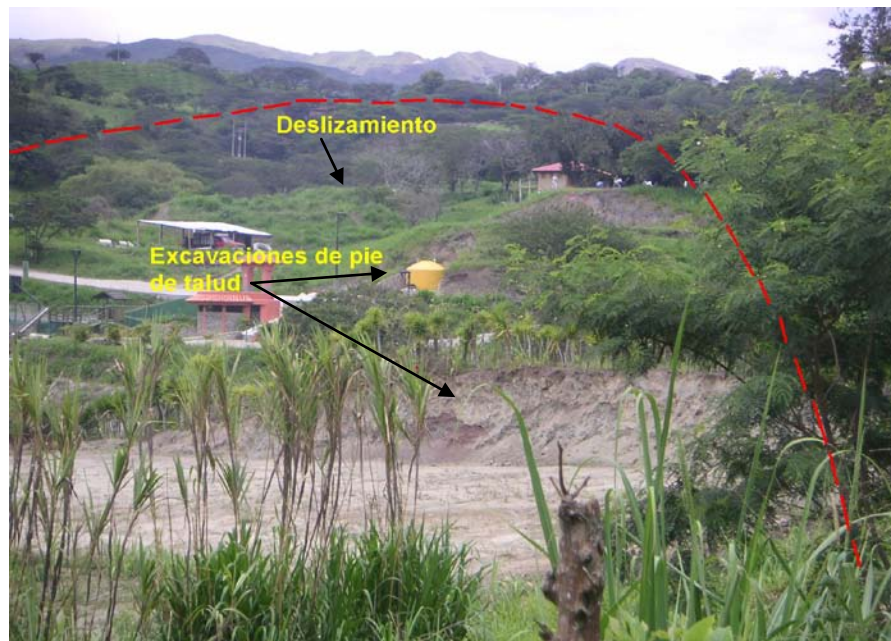
Foto 29: Deslizamiento producido por corte de vía

- La excavación del pie del talud, la socavación del pie de las laderas, por causas de creación de carreteras, da lugar a la pérdida de resistencia de la roca o suelo, y a la modificación del estado tensional, aumentando las fuerzas desestabilizadoras, y con el aporte de cargas dinámicas produciendo movimiento que rompe el equilibrio en el que se encontraba el macizo o el suelo. (Foto 29)

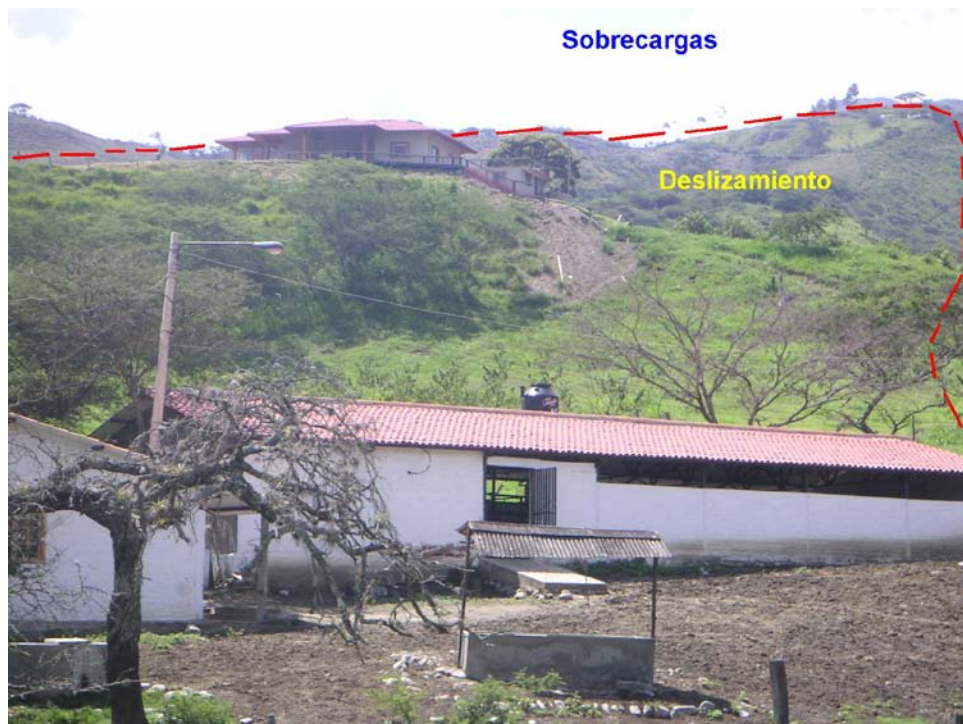
Foto 30: Deslizamiento producido por carga en la corona

Ya sea por estructuras o casas, o incluso paso de vehículos pesados, que cuando se ejercen sobre la cabecera de los taludes, aportan una carga adicional contribuyendo al aumento de las fuerzas desestabilizadoras. (Foto 30)

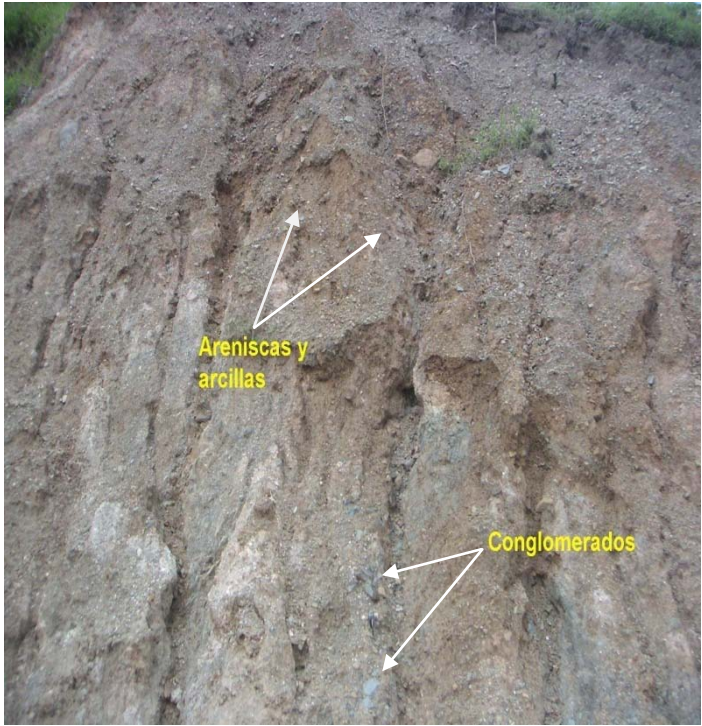
Afloramiento N°.	2	FOTO
Ubicación:	X=699153 Y=9527994 Z=1644 Datum: PSAD56	
Tipo de afloramiento:	Artificial por corte de vía	
Contexto geomorfológico:	Vía Vilcabamba – San José

Estado de alteración:	Alta	
Dimensiones (a x h):	12 m x 20 m	
Datos estructurales:	Deposición sub - horizontal	
Formación Geológica:	Cerro Mandango	
Descripción litológica:	<p>Presencia de vegetación escasa. En la parte superior del afloramiento afloran capas finas de areniscas de potencias de 2 m, con intercalaciones de finas capas de arcillas color café a marrón.</p> <p>Bajo estas se encuentran capas de conglomerados de diámetro 1 – 10 cm.</p> <p>La presencia de arcillas saturadas de agua es notoria en este afloramiento.</p>

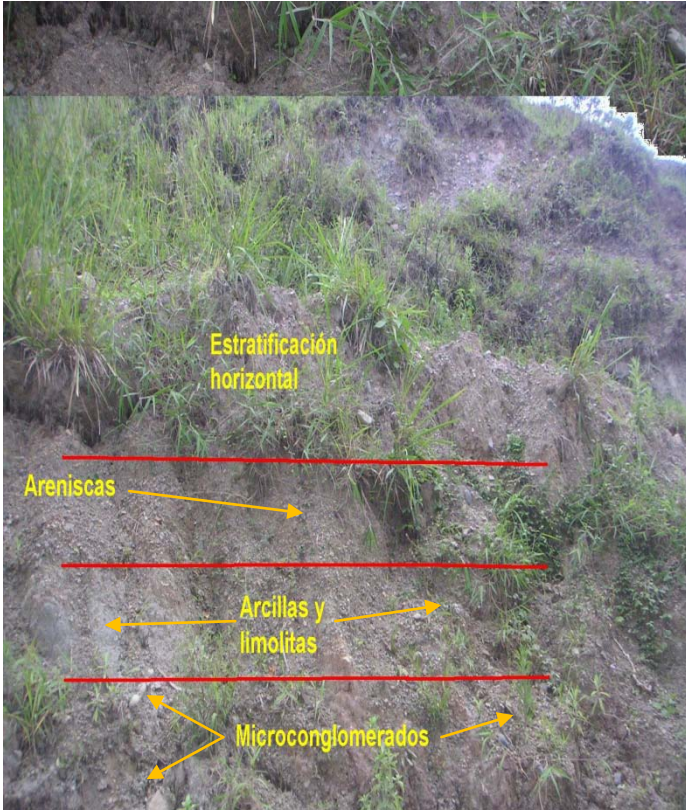
Afloramiento N°.	7	FOTO
Ubicación:	X=697991 Y=9527238 Z=1716 Datum: PSAD56

Tipo de afloramiento:	Artificial por corte de carretera	
Contexto geomorfológico:	Vía Vilcabamba – Mollepamba Alto	
Estado de alteración:	Baja	
Dimensiones (a x h):	10 m x 8 m	
Datos estructurales:	-----	
Formación Geológica:	Santo Domingo	
Descripción litológica:	<p>Presencia de vegetación moderada. Este afloramiento queda al pie de la carretera que conduce a Mollepamba Alto notamos la presencia de la formación Santo Domingo en la parte superior existe la presencia areniscas y en la parte central – inferior hay la presencia de arcillas de color gris característicos de esta formación y limolitas, con presencia mínima de microconglomerados. Esta formación se caracteriza por tener estratos sub - horizontales.</p>

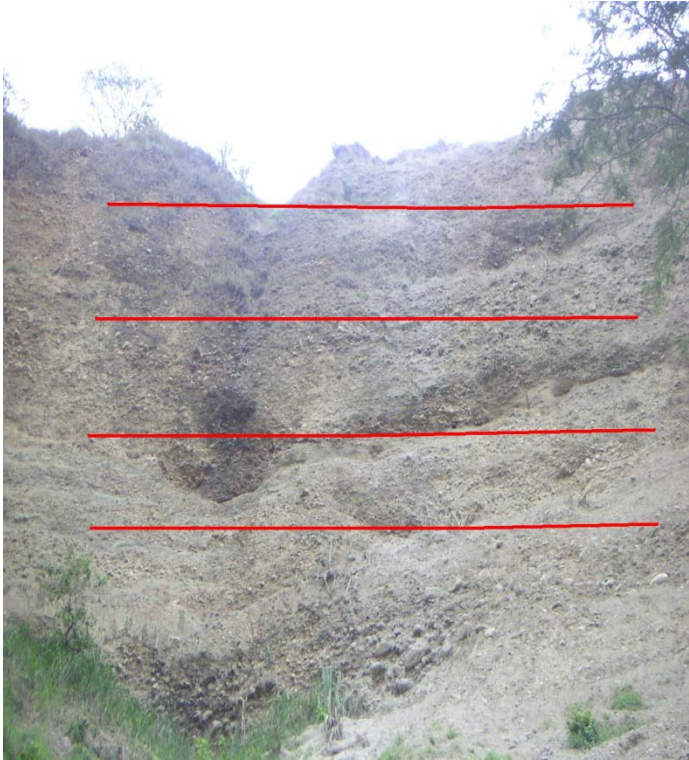
Afloramiento N°.	8	FOTO
Ubicación:	X=696584 Y=9527160 Z=1675 Datum: PSAD56

Tipo de afloramiento:	Natural	
Contexto geomorfológico:	Cerca de la quebrada Puliche	
Estado de alteración:	Baja	
Dimensiones (a x h):	20 m x 30 m	
Datos estructurales:	-----	
Formación Geológica:	Cerro Mandango	
<p>Descripción litológica:</p> <p>Presencia de vegetación moderada. Aflora la formación Cerro Mandango aquí se puede observar la estratificación horizontal presente en esta formación en la parte Suroeste del polígono, las capas de areniscas y conglomerados se encuentran depositados secuencialmente. Las potencias de las capas varían de 3 – 4 m., respectivamente.</p>

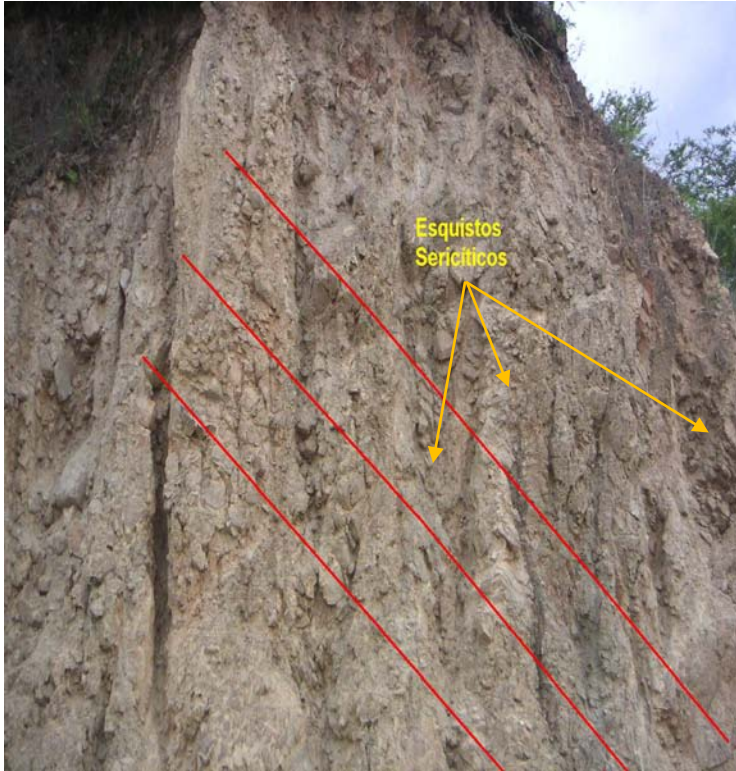
Afloramiento N°.	10	FOTO
Ubicación:	X=693112 Y=9527758 Z=1765 Datum: PSAD56

Tipo de afloramiento:	Artificial por corte de carretera	
Contexto geomorfológico:	Vía que conduce de Linderos a El Sauce	
Estado de alteración:	Alta	
Dimensiones (a x h):	10 m x 25 m	
Datos estructurales:	55°/40°	
Formación Geológica:	Unidad Chigüinda	
Descripción litológica:	<p>Presencia de vegetación escasa. Este afloramiento se encuentra en la vía antigua que conduce del sector Linderos hacia El Sauce aquí aflora la Unidad Chigüinda se puede observar la foliación muy clara en las capas, litológicamente compuesta por esquistos sericíticos altamente diaclasados y cuarcitas. Existe la presencia de una capa rojiza que puede ser por alteración de minerales de Fe. Igualmente se puede observar que se encuentra bastante meteorizado dicho afloramiento.</p>

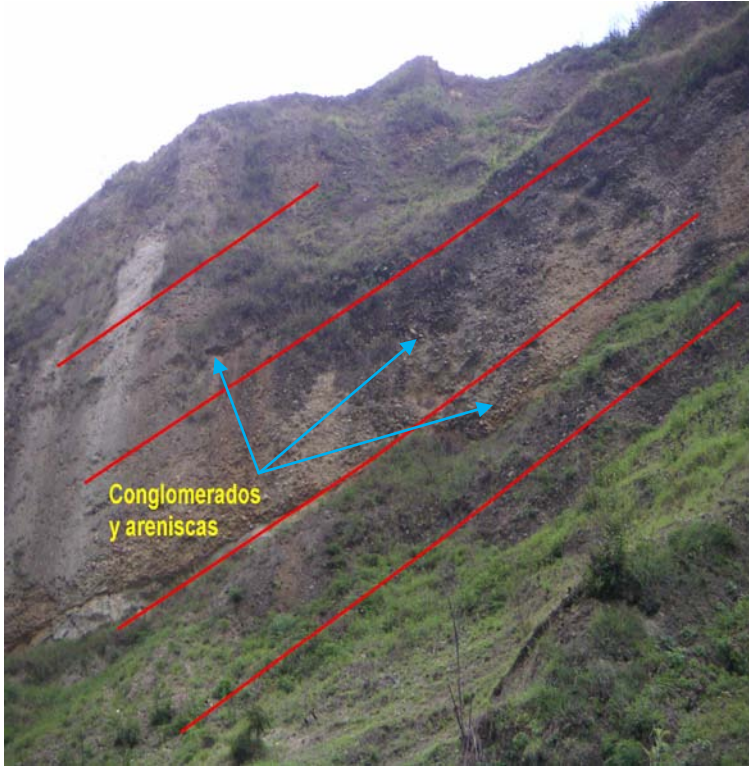
Afloramiento N°.	11	FOTO
Ubicación:	X=693491 Y=9527012 Z=1722 Datum: PSAD56

Tipo de afloramiento:	Natural	
Contexto geomorfológico:	Vía que conduce de Linderos a El Sauce	
Estado de alteración:	Baja	
Dimensiones (a x h):	30 m x 90 m	
Datos estructurales:	85°/15°	
Formación Geológica:	Cerro Mandango	
Descripción litológica:	<p>Presencia de vegetación escasa. Este afloramiento se encuentra en la vía antigua que conduce del sector Linderos hacia El Sauce aquí aflora la formación Cerro Mandango se puede observar la inclinación de los estratos de areniscas y conglomerados, estos últimos con una matriz limo – arcillosa, se encuentran intercalados en una secuencia depositacional clara. Las potencias de las capas son de 25 m en los conglomerados y 5 m en las areniscas.</p>

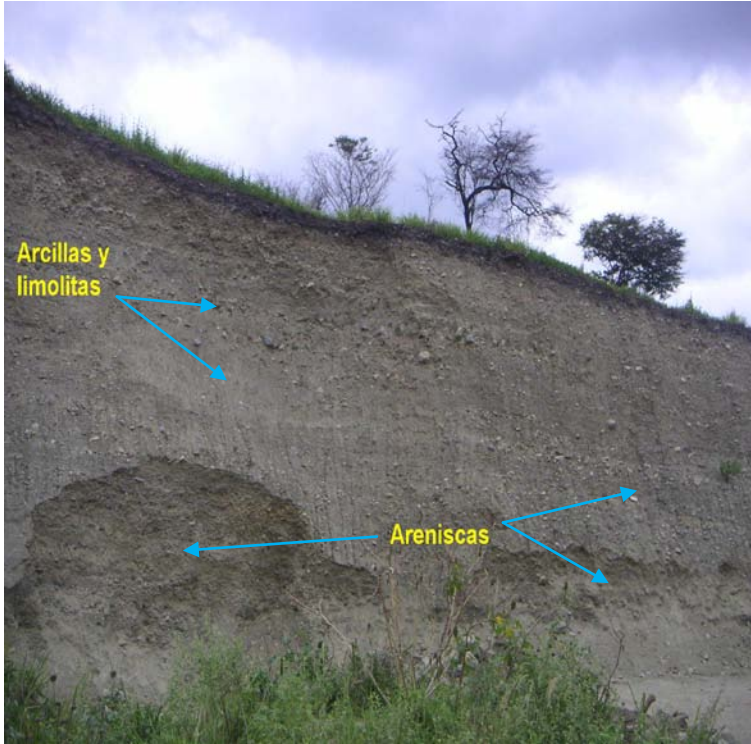
Afloramiento N°.	12	FOTO
Ubicación:	X=697024 Y=9528024 Z=1650 Datum: PSAD56

Tipo de afloramiento:	Artificial por corte de carretera	
Contexto geomorfológico:	Vía Vilcabamba - Quinara	
Estado de alteración:	Media	
Dimensiones (a x h):	25m x 120 m	
Datos estructurales:	-----	
Formación Geológica:	Santo Domingo	
<p>Descripción litológica:</p> <p>Presencia de vegetación escasa. Este afloramiento se encuentra en la vía principal que conduce de Vilcabamba a Quinara aquí aflora la formación Santo Domingo se encuentran depositadas de manera intercaladas las capas de arcillas de color gris característicos de esta formación y limolitas, con las capas de areniscas y una presencia mínima de microconglomerados. Esta formación se caracteriza por tener estratos horizontales.</p>
