Universidad Técnica Particular de Loja

ESCUELA DE GEOLOGÍA Y MINAS

**ESTUDIO GEOLÓGICO - ESTRUCTURAL E INVENTARIO DE
SLIZAMIENTOS DEL POLÍGONO CUATRO (4) DE LA CUENCA
ALACATOS - VILCABAMBA**

Tesis previa a la obtención
del Título de Ingeniero
en Geología y Minas

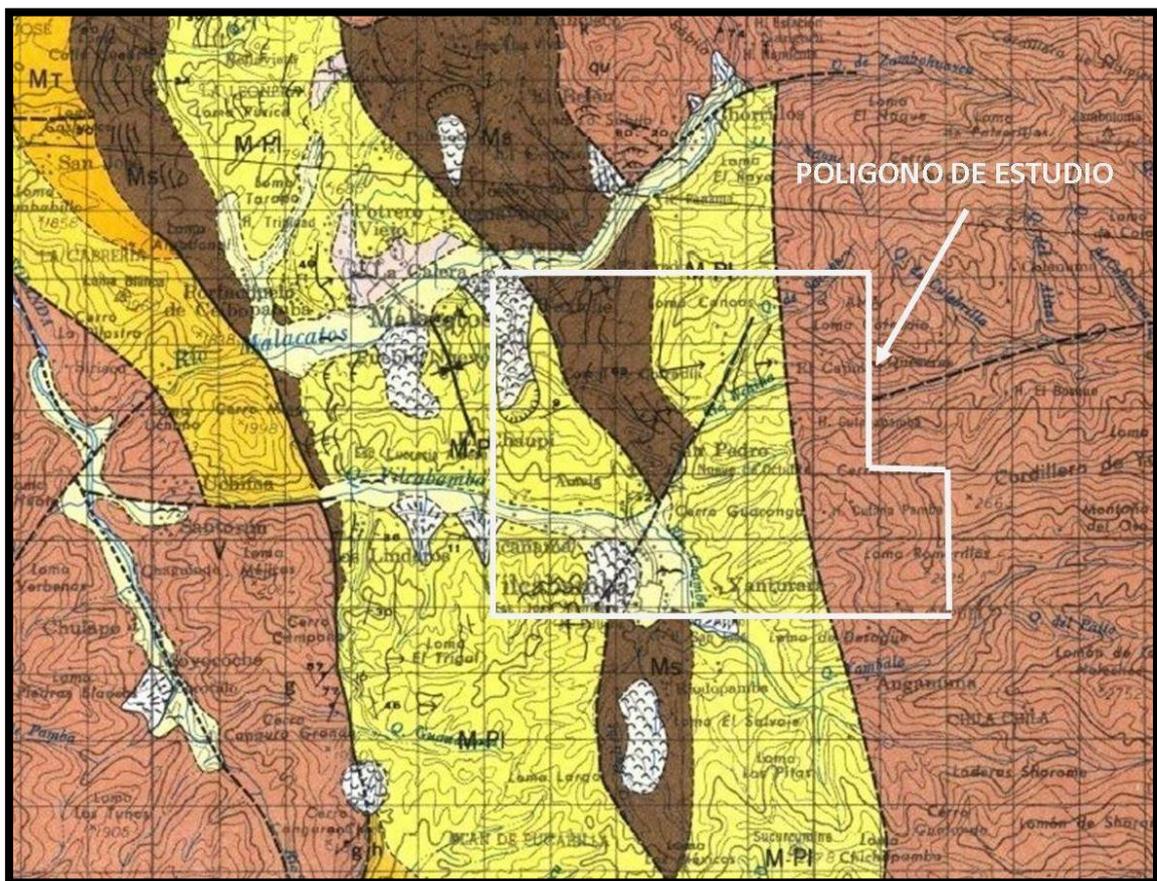
El área de estudio se ubica al sur de la Cordillera Real del Ecuador. Donde en la parte Este afloran rocas metamórficas cubiertas por rocas sedimentarias (Figura 3). Las rocas metamórficas corresponden al basamento de la cuenca de Malacatos – Vilcabamba.

Figura 3. Mapa Geológico del Ecuador, hoja 57, Gonzanama Esc: 1:100000, (J. B. Kennerly 1975)

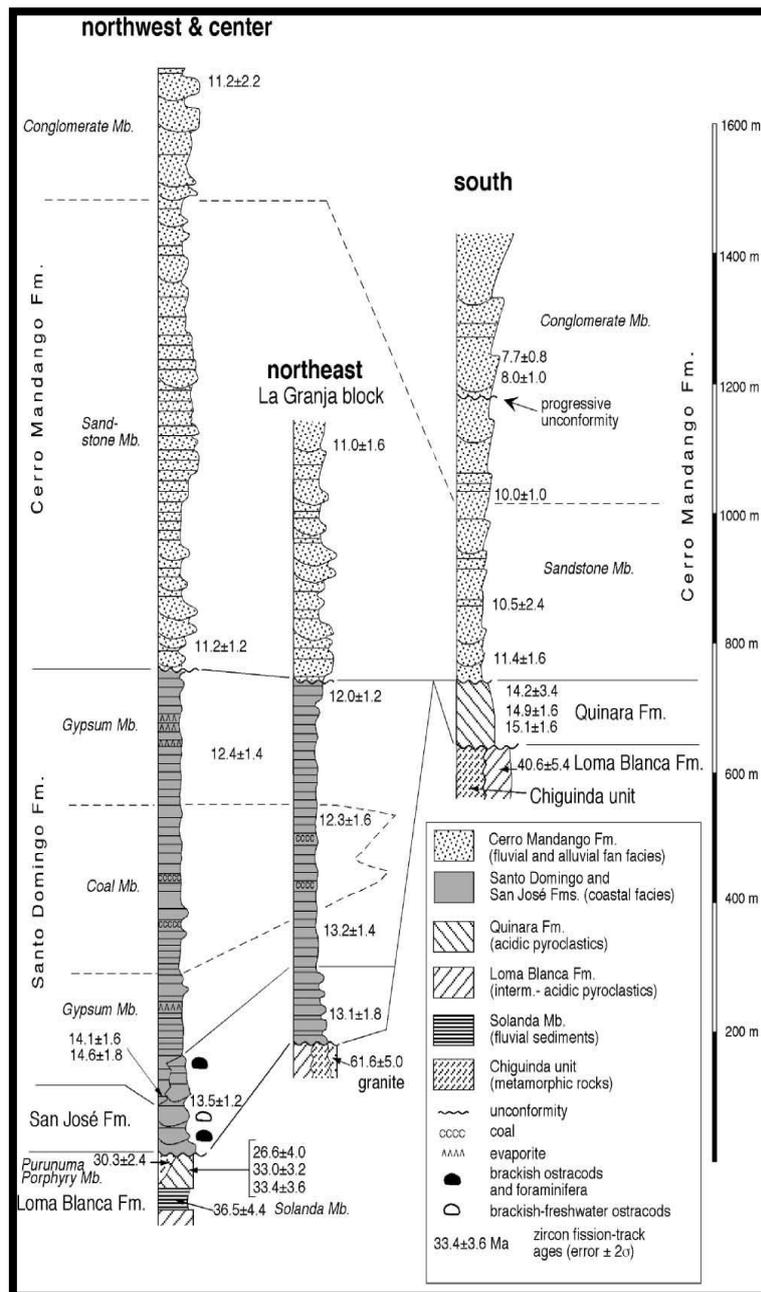
Según Hungerbühler, 1997; asigna el nombre de formación San José a la conocida formación Trigal, formación Santo Domingo a la formación San Cayetano y formación Cerro Mandango a la formación Quillollaco (Figura 4).

Figura 4. Sección estratigráfica de la Cuenca Malacatos – Vilcabamba, (Hungerbuhler, 1997)

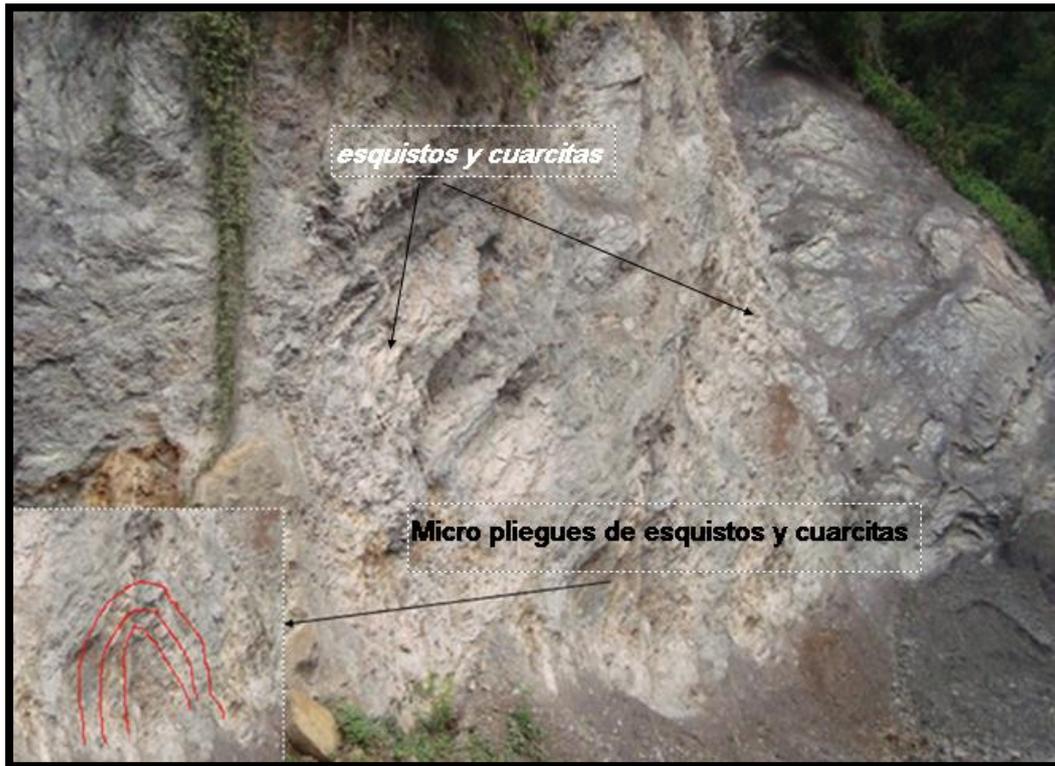
Los esquistos poseen una foliación clara; las cuarcitas están diaclasadas y deformadas, producto de la compresión sufrida. En la siguiente imagen podemos apreciar los micropliegues, que se encuentran cerca del contacto entre rocas sedimentarias y metamórficas (Figura 5).

Figura 5. Micro pliegues de esquistos y cuarcitas, cerca del contacto, entre rocas metamórficas y rocas sedimentarias. (697870 – 9530523)

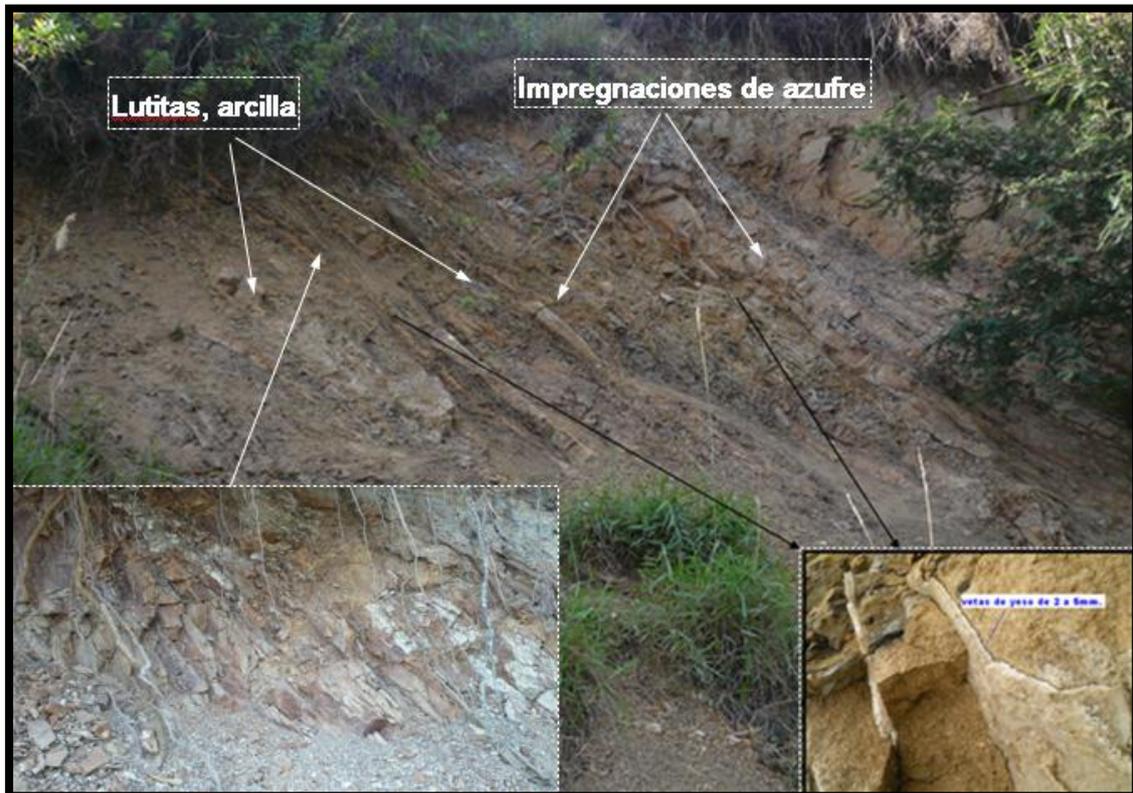
Estas rocas pertenecen a la formación Santo Domingo, la misma que descansa o yace sobre la formación San José (Figura 6).

Figura 6. Capas de lutitas, areniscas, vetas de yeso, e impregnaciones de azufre, en la formación Santo Domingo.

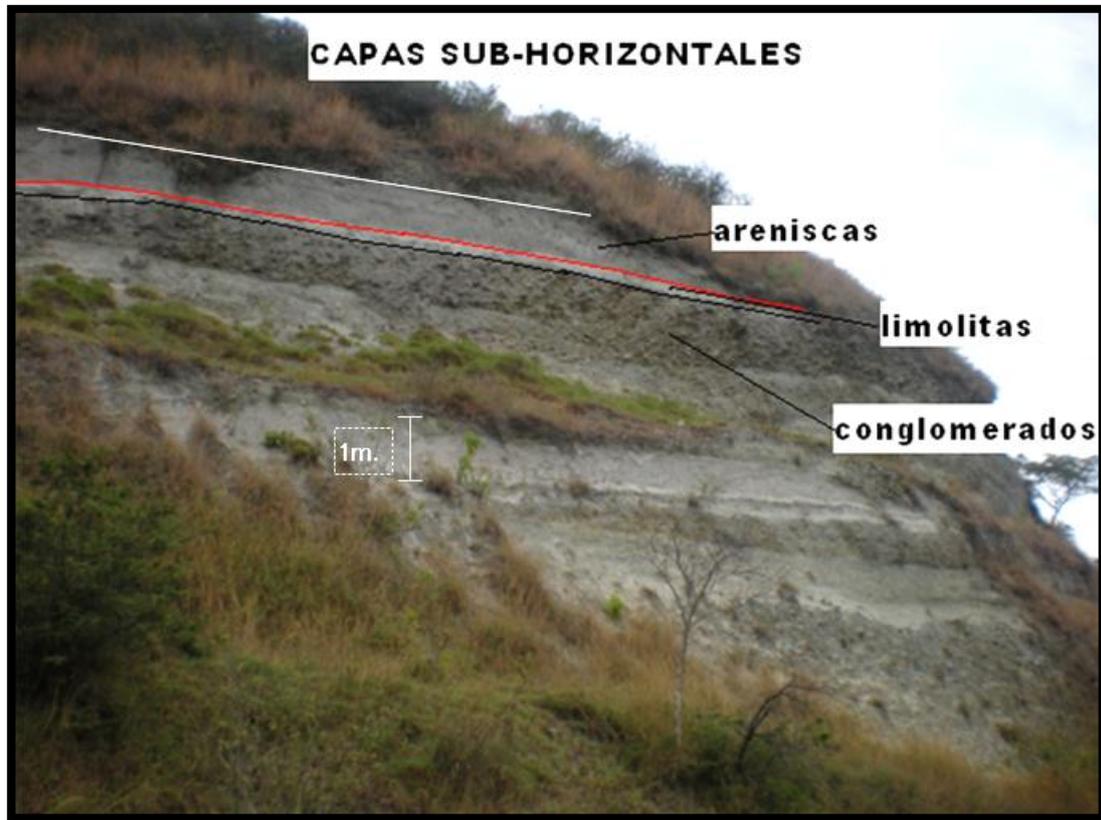
Cerca del sector de Pueblo Nuevo, en la vía a Malacatos se puede observar conglomerados los cuales presentan clastos metamórficos (esquistos, filitas, cuarcitas), de diámetros no mayores a 20 cm dentro de una matriz de arena de grano medio, estos pertenecen a la formación Cerro Mandango, además se puede observar en el sector de Loma Carrango conglomerados que se encuentran dispuestos subhorizontalmente hacia la cumbre del Cerro, e inclinados 8° NE con dirección a la parte baja del Cerro (Figura 7).

Figura 7. Capas subhorizontales de limonitas, conglomerados y areniscas, con una inclinación de 8°

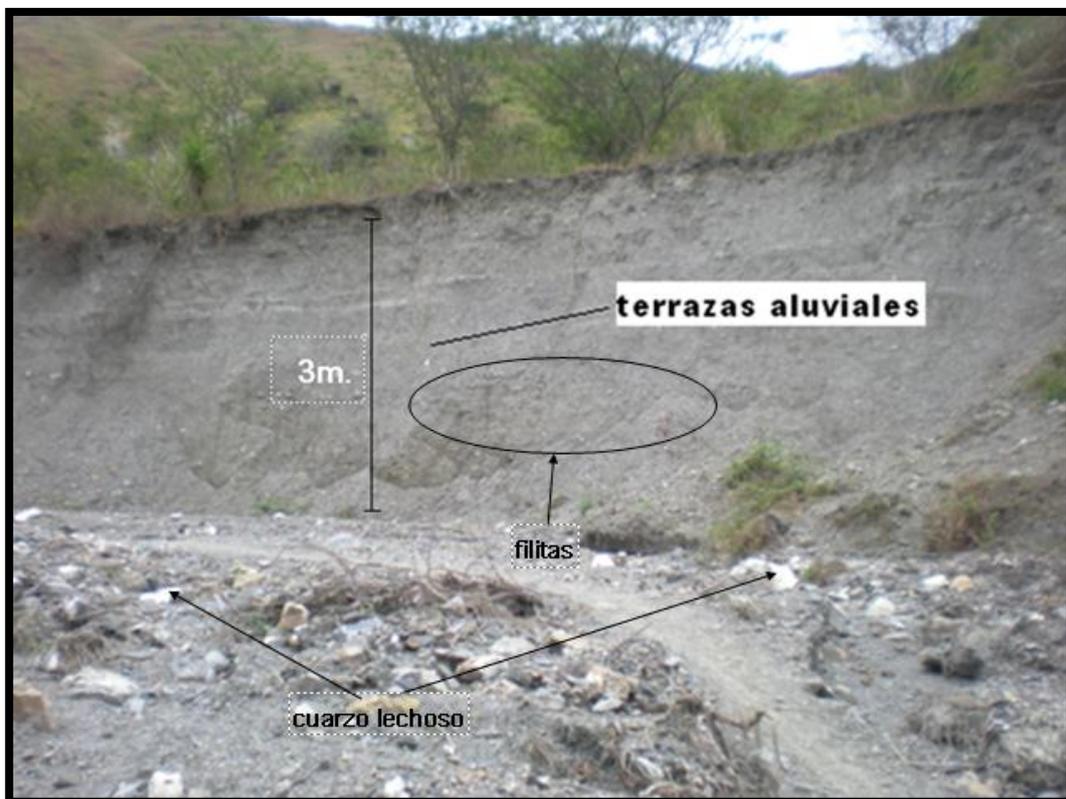
Cerca al Río Uchima se puede apreciar terrazas aluviales que se encuentran cerca de la población de Malacatos, con un relieve relativamente plano que alcanzan alturas de 3m. (quebrada Sunungu, UTM: 698521, 9529573) (Figura 8).

Figura 8. Terrazas aluviales

Estos depósitos aluviales están constituidos por filitas, pizarras, estas en una matriz areno-limosa y otras en matriz arcillo-arenosa, según el tipo de formación que los originó.

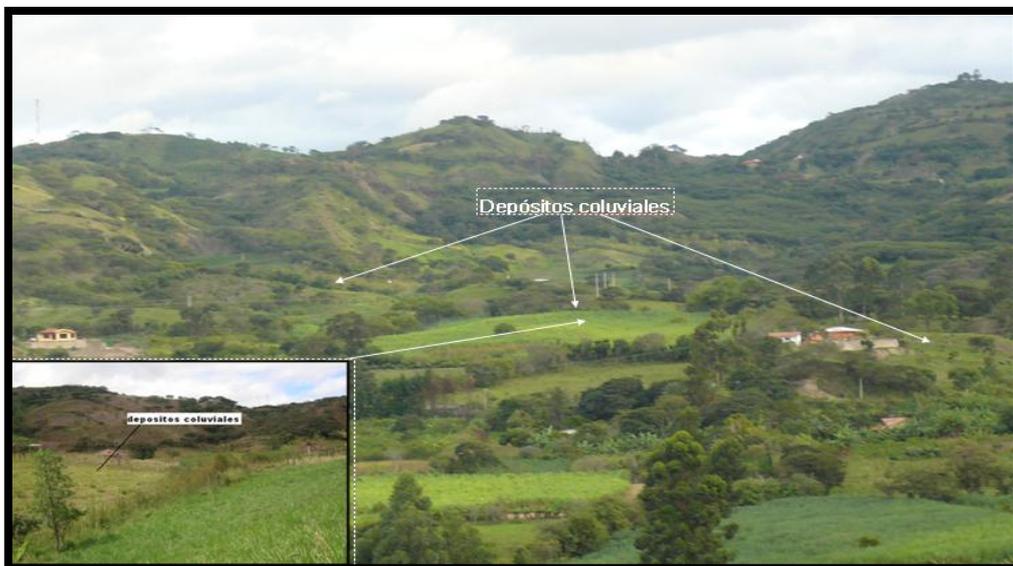
Los depósitos coluviales son muy comunes cerca del pueblo de Taxiche y en la parte Oeste de Vilcabamba; al sur del polígono de estudio cercano a la población de Vilcabamba, (UTM: 696442, 9533520), se encontró detritos, cantos, arena y materia orgánica, (Figura 9).

Figura 9. Depósitos coluviales.

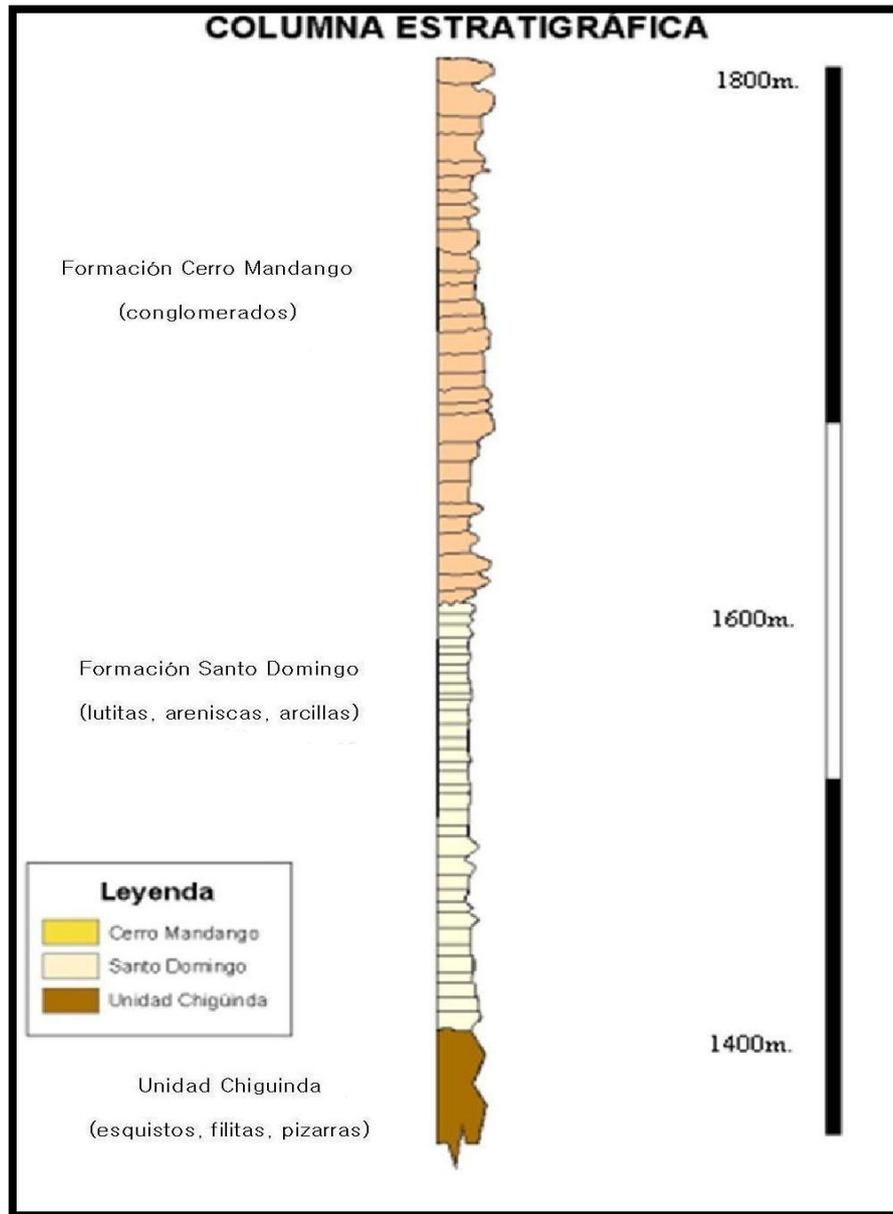
Columna Estratigráfica del polígono de estudio.

La Geología descrita en el polígono de estudio, estratigráficamente se encuentra marcada en la figura 10.

Figura 10. Columna estratigráfica del polígono de estudio

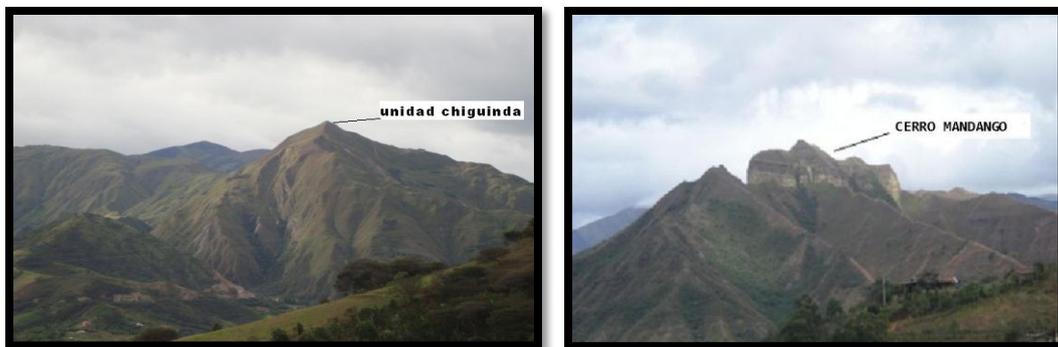
La geomorfología de la cuenca corresponde a depósitos sedimentarios que forman terrenos bajos en la cuenca de Malacatos y Vilcabamba, la misma que se halla limitada por montañas de gran altura, las cuales están compuestas por rocas metamórficas pertenecientes a la Unidad Chiguinda y Cerro Mandango sedimentario, la topografía varía desde 1500 a 1900 msnm, (Figura 11).

Figura 11. Unidad Chiguinda, y Formación. Cerro Mandango.

Existen zonas de escarpes, se evidenciaron en especial el Cerro Mandango producto de una intensa erosión con su posterior acumulación en forma de conos. Se pudo ver pendientes entre los 20° y 85° de inclinación. (Figura 11)

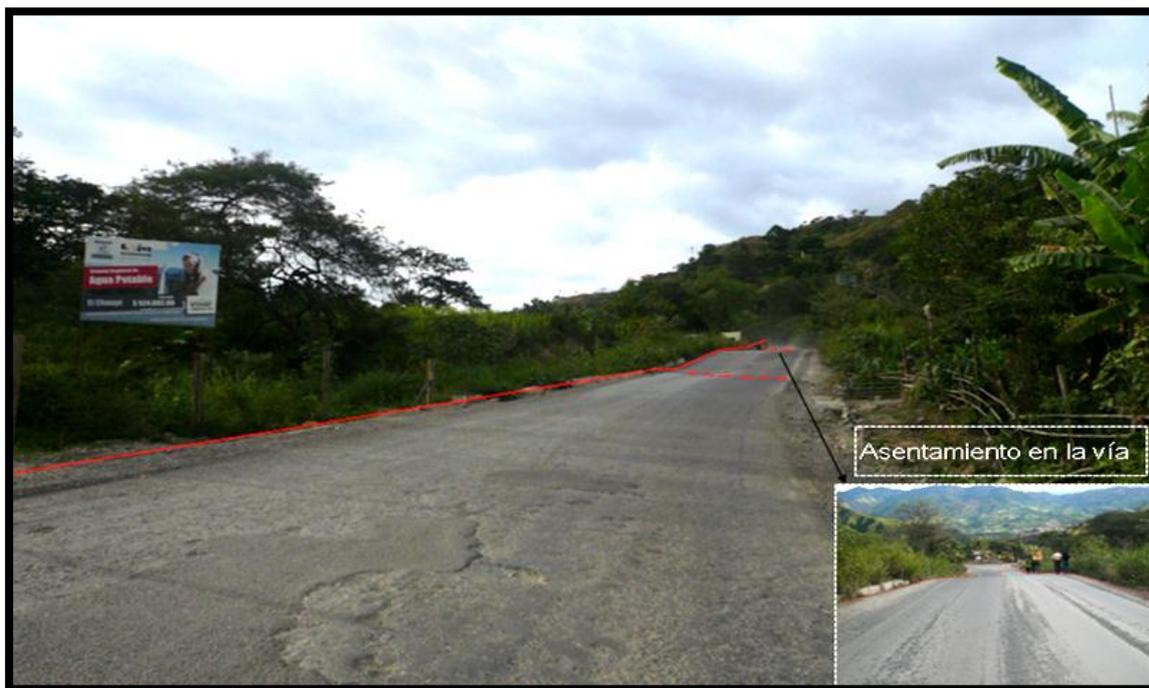
En la zona de estudio se evidenció los eventos ocurridos en la Vía Malacatos – Vilcabamba, con deslizamientos, (Figura 12), los cuales muestran una actividad reciente. Esto se ha podido determinar mediante el análisis realizado por fotointerpretación (ver anexo 2), y corroborado con la investigación de campo. (UTM: 697334, 9531502).

Figura 12. Asentamiento en vía Malacatos – Vilcabamba, producto del deslizamiento.

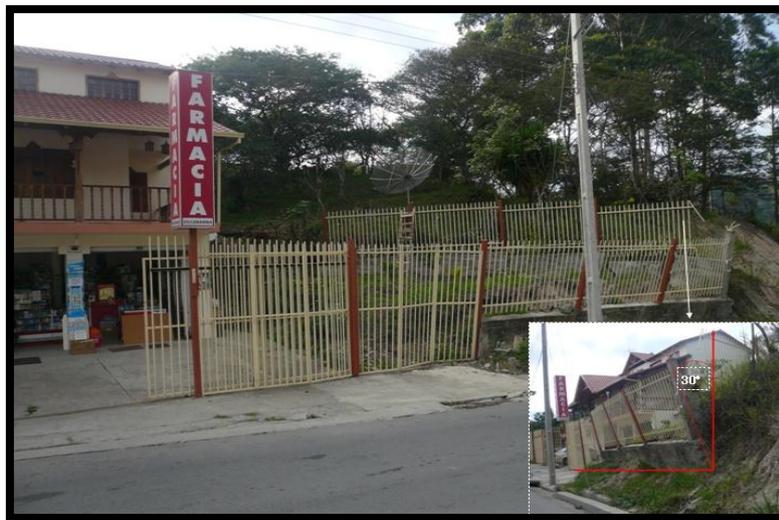
En el presente estudio, no se pudo encontrar fallas, pliegues, los cuales están señalados en el mapa Geológico de Gonzanama Esc: 1:100000; además se pudo determinar en el campo un total de 3 deslizamientos, (Anexo I), de los cuales dos de ellos se encuentran en un estado relativamente activo, ya que gracias a testimonios de la gente que habita en el sector se pudo corroborar con lo descrito. Estos deslizamientos han afectado a la vía principal y han puesto en peligro algunas viviendas del sector. (UTM: 697356 – 9529200), (Figura 13).

Figura 13. Deslizamiento en estado latente, cerca del pueblo de Vilcabamba

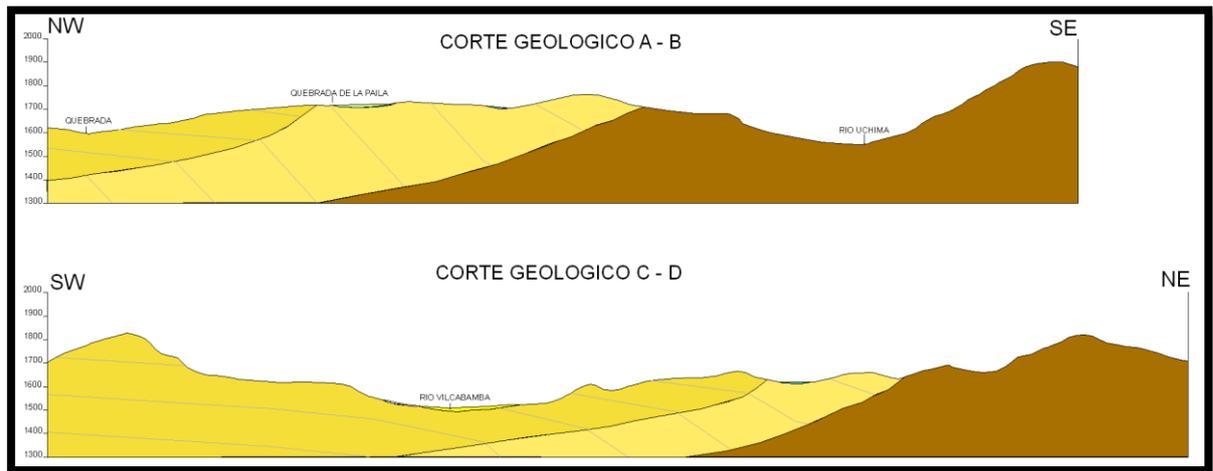
(Figura 14) Cortes geológicos del polígono de estudio

Dentro de este corte, podemos observar que la formación Cerro Mandango tiene un ligero buzamiento de 8° y 12° NE sub-horizantal, y descansa discordantemente sobre la formación Santo Domingo, aquí podemos apreciar que sus estratos tienden a buzarse hacia el NE de la cuenca ésta a su vez reposa discordantemente sobre la Unidad Chiguinda la cual abarca casi el 50% del área de estudio.

Se puede apreciar la subhorizontalidad de los estratos en la formación Cerro Mandango con un cambio en la inclinación de 8° en la parte norte del polígono a 18° NE, en el sur. Este corte geológico es casi similar al corte A –B, ya que la depositación de los estratos tiene una relación en todo el polígono.

También se puede observar terrazas aluviales a lo largo del río Malacatos, en la formación Santo Domingo, es notorio que su potencia va descendiendo, al igual que los sedimentos se van acuñando en el borde de la cuenca y de la misma forma estrechándose hacia el Sur del polígono.
