UNIVERSIDAD TÉCNICA PARTICULAR DE LOJA
La Universidad Católica de Loja

**Diseño de Complejo Turístico a través del análisis morfológico y
constructivo de las viviendas tradicionales en Vilcabamba.**

TRABAJO DE TITULACIÓN

2016

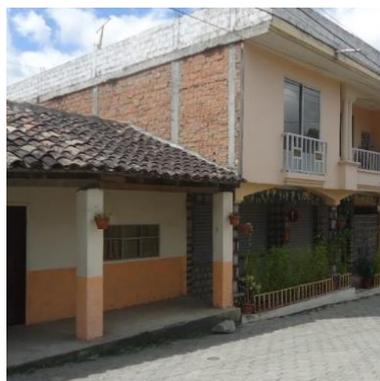
Ilustración 115. La vivienda tradicional de Vilcabamba. Sistema Adobe e incorporación de portalerías de Hormigón.
Fuente: Diego Flores
Elaboración: 2009

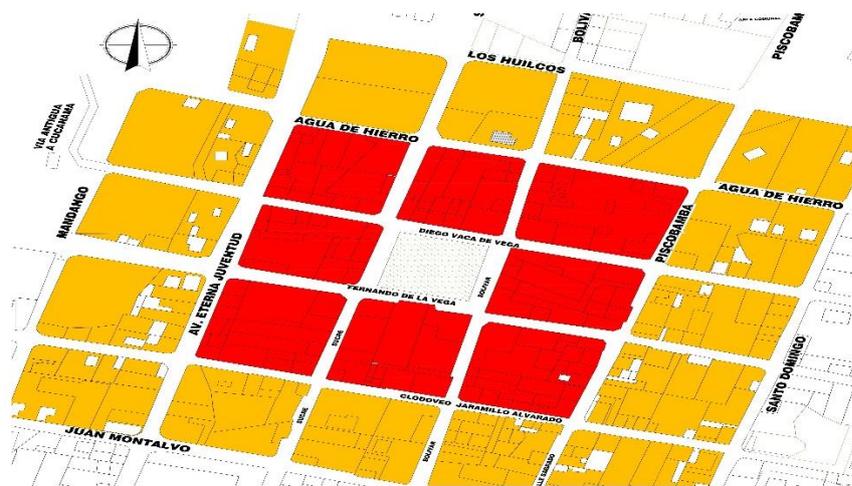
En la actualidad se puede observar que el pueblo se ha desarrollado alrededor de la Plaza Central, y se ha generado en dos etapas o anillos periféricos, en el primer anillo se puede ver gran presencia de del área comercial, administraciones municipales, iglesias, bancos, mientras que en la segunda etapa o anillo se ve el área de viviendas residenciales.

Ilustración 133. Trama Urbana de Vilcabamba. Color rojo primer área, color amarillo segunda área.

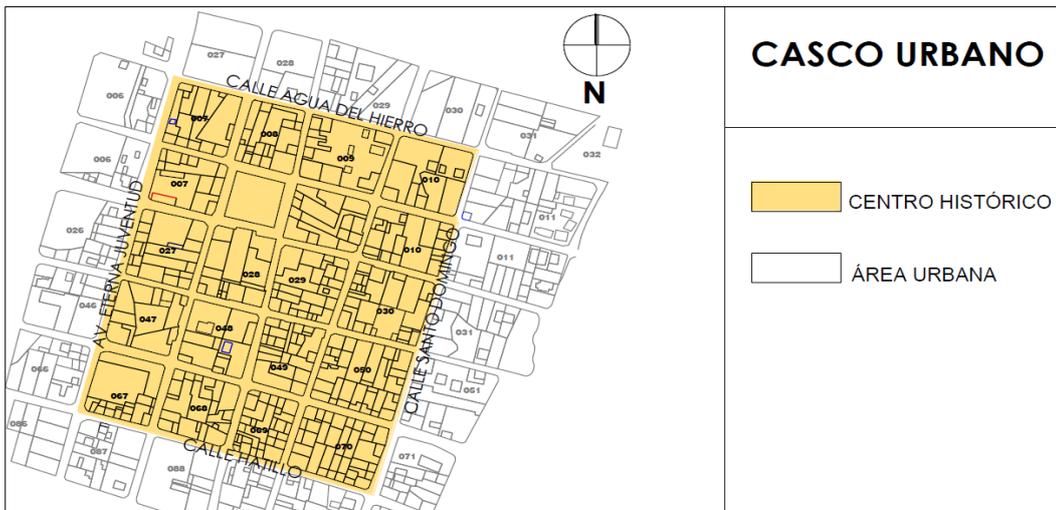
Ilustración 178. Casco urbano de Vilcabamba.
Fuente: El autor.
Elaboración: 2008

“El centro histórico de Vilcabamba está conformado por un damero de 19 manzanas regulares que conforman una trama ortogonal, prácticamente consolidada. Las calles que delimitan y forman el perímetro del casco urbano son: al norte con la calle agua de hierro, al sur con la calle atillo, al este con la calle santo domingo y al oeste con la avenida eterna juventud” (Ramón 2012). Y está dentro del perímetro de estudio de la zona 1, en donde se ubican la mayoría de viviendas tradicionales obtenidas por el INPC.

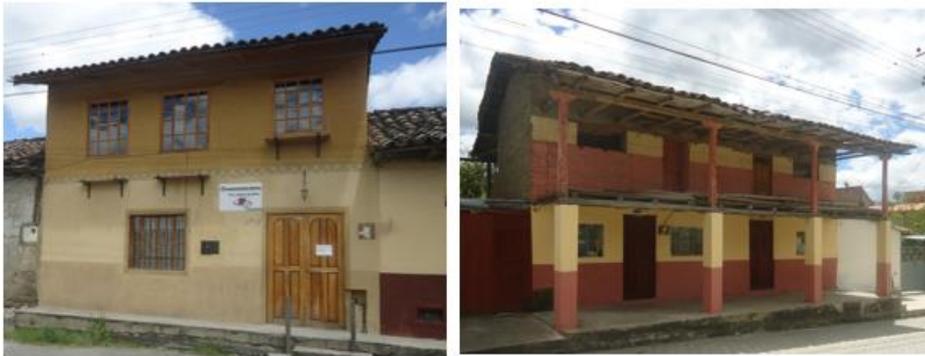
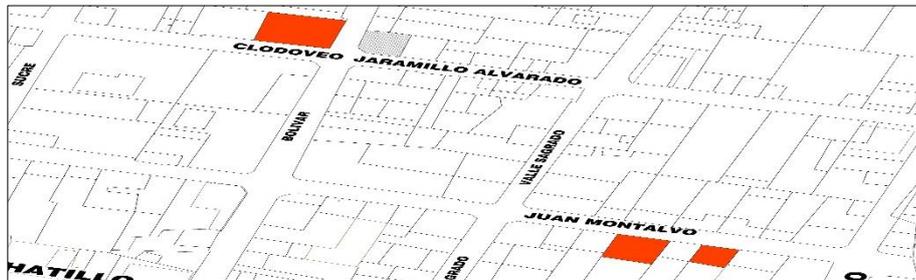
- Aisladas con lotes mayores, generalmente casas de fincas, son de dos pisos, algunas con portalerías o sin la misma y cubierta de dos caídas, conforman el 47% del área urbana de Vilcabamba. (Quezada 2006).

Ilustración 206. Edificaciones Adosadas de dos piso con cubierta inclinada con y sin portal
 Fuente El Autor
 Elaboración: 2015

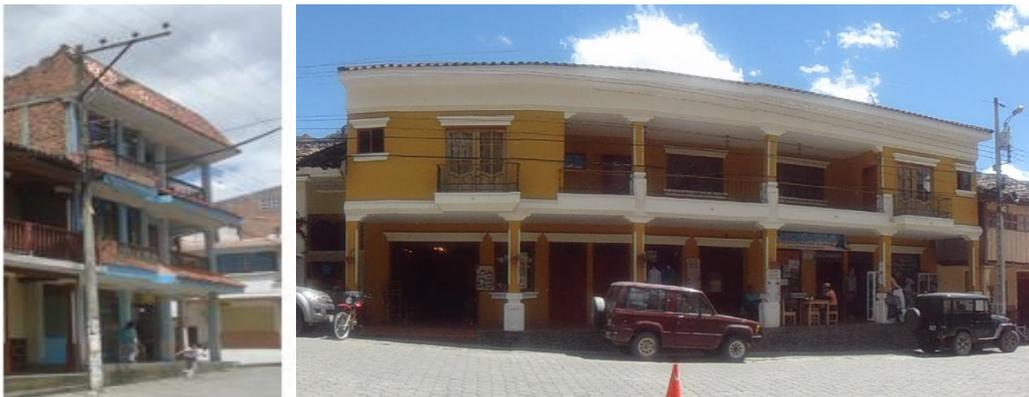
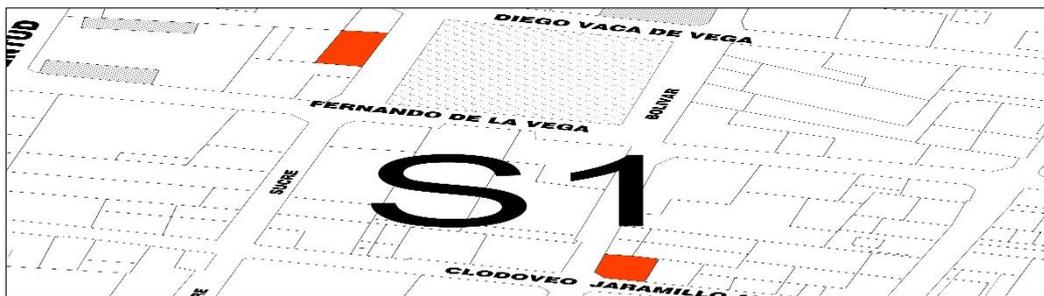
- Edificaciones adosadas de un piso con cubierta inclinada y portal. Por lo general están construidas con tapia, adobe o bahareque, con pañete enlucido y cubierta de teja cocida. Y su portal sirve para tránsito peatonal y su medida es de 2.0m x 3.50m. Los pilares en ocasiones son de madera y algunos han sido cambiadas por hormigón.
- Edificaciones adosadas de un piso con cubierta inclinada y sin portal. Construidas con adobe, tapia o bahareque, con pañete enlucido y cubierta de teja inclinada en algunos casos no existen ventanas y su estructura es de madera.
- Edificaciones adosadas de un piso con cubierta plana con y sin portal. Estas edificaciones son de hormigón y otras son de adobe pero son mínimas, son de enlucido y en ocasiones presenta losas o cubiertas de teja con frontón, los corredores son de tránsito y son de 1,80m x 3,50m.

Ilustración 207. Edificaciones Adosadas de dos piso con cubierta inclinada con y sin portal
Fuente El Autor
Elaboración: 2015

- Edificaciones adosadas de dos pisos con cubierta inclinada sin portal. La planta baja por lo general con tapia y la planta alta con hileras de adobe o bahareque, cuyo acceso es por la

parte posterior, en algunas casas si existe armonía en otras no, las cubiertas son de teja cuya pendiente es leve pero lo que si destaca es sus vanos.

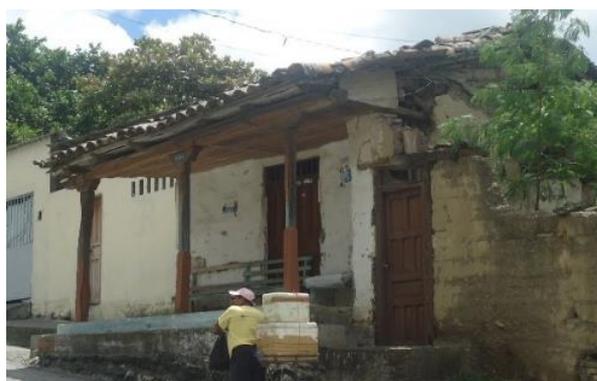
Ilustración 217. Sistema Constructivo Tradicional de Vilcabamba. Adobe.
Fuente: El Autor
Elaboración: 2015

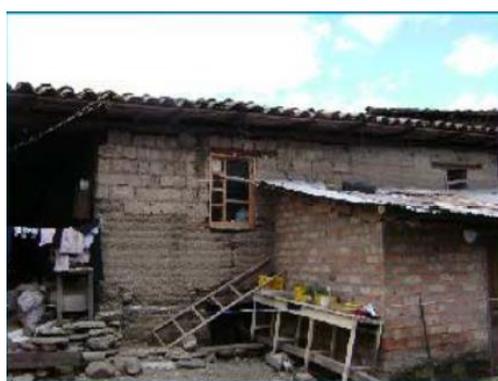
Ilustración 218. Vivienda Vilcabamba sistema constructivo
Fuente: Diego Flores
Elaboración: 2008

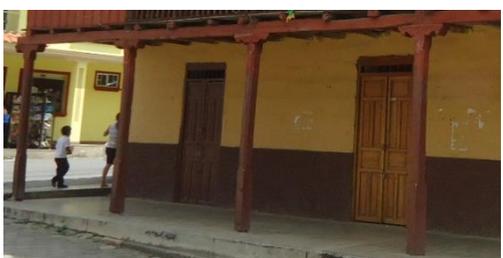
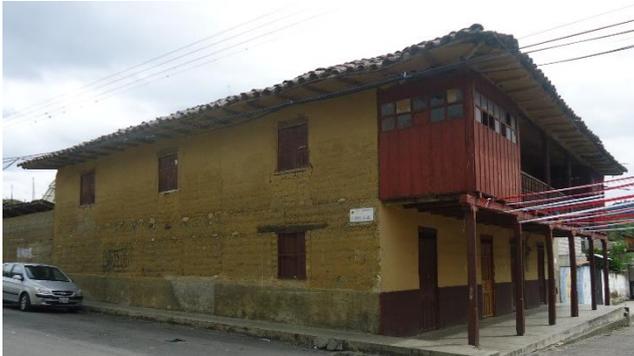
Tabla 9. Levantamiento Planimétrico de Viviendas Tradicionales en Vilcabamba

XVI (1500 - 1599)			
VII (1600 - 1699)			
XVIII (1700 - 1799)			
XIX (1800 - 1899)			
XX (1900 - 1999)			x
XXI (2000 EN ADELANTE)			
Fecha	1920-1930		
Estado de Conservación			
Solido			
Deteriorado	5%		
Ruinoso			
Estado	Abandono		
Descripción del Inmueble			
<p>Casa continua esquinera con portal en fachada principal, planta en L de una crujía, con cuatro accesos, tres de ellos son accesos a habitaciones independientes y cada una de ellas con salida al portal posterior. Y un acceso a un zaguán que conduce al portal posterior ahí se distribuye tres habitaciones más con acceso desde el portal lateral izquierdo, con patio y huerta. Al lado posterior derecho se desarrollan las escaleras a planta alta, ahí funcionan habitaciones en la parte lateral y habitaciones en la parte frontal estas con salida a un soportal centralizado</p>

Puentes		Cultural		Puertas	Madera	x	
Parques		Otro:		Portales Soportales Galerías	Madera	x	
Plazas				Barandelas	Madera	x	
Industrial				Instalaciones	Eléctrica	x	
Túneles				Otros			
Otros:				Estado del Bien			x
INTERVENCIÓNES ANTERIORES							
Elementos Constructivos		Tipos de Intervención				Alteraciones	
		Consolidación	Restauración	Liberación	Sustitución		
Cimientos						Tipológicas	
Pisos						Morfológicas	
Entrepisos			X			Técnico	
Cielo Raso						Constructivas	
Estructura						Añadidos	
Muros Cubierta Paredes						Faltantes	
Cubiertas			x			Descripción	
Instalaciones							
Otros:							
Fotografía General

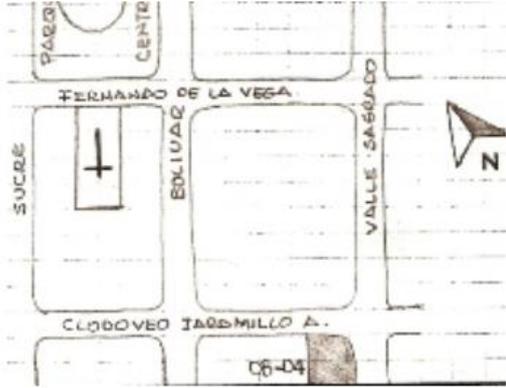
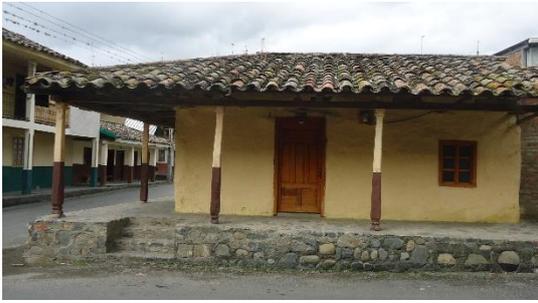
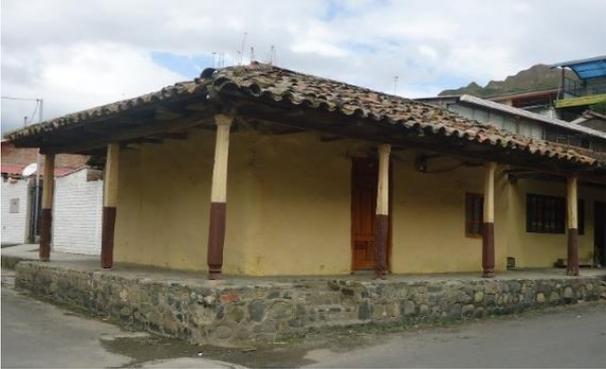
Tabla 10. Levantamiento Planimétrico de Viviendas Tradicionales en Vilcabamba

Levantamiento de Vivienda Tradicional de Vilcabamba			
1. Datos de Identificación			
Bien inmueble	Vivienda # 2		
2. Datos de Localización			
Provincia: Loja Parroquia: Vilcabamba Área Rural: Implantada	Cantón: Loja Calle Principal: Clodoveo Jaramillo Intersección: Valle Sagrado	Propiedad Particular

XVI (1500 - 1599)			
XVII (1600 - 1699)			
XVIII (1700 - 1799)			X
XIX (1800 - 1899)			
XX (1900 - 1999)			
XXI (2000 EN ADELANTE)			
Fecha	1880-1890		
Estado de Conservación			
Solido			
Deteriorado	20%		
Ruinoso			
Estado	Abandono		
Descripción del Inmueble			
<p>Casa continúa esquinera con portal, planta rectangular de una crujía, con un acceso principal centralizado a una habitación y se pasa a otra habitación con salida al patio posterior, en el interior de las habitaciones se distribuye a una cocina y dormitorio.</p>

Rutas			Recreativa		Escaleras								
Molinos			Administrativa		Ventanas	Madera		x					
Puentes			Cultural		Puertas	Madera		x					
Parques			Otro:		Portales Soportales Galerías								
Plazas						Barandelas							
Industrial						Instalaciones	Potable		x				
Túneles						Otros							
Otros:						Estado del Bien					x		
INTERVENCIÓNES ANTERIORES													
Elementos Constructivos		Tipos de Intervención				Alteraciones							
		Consolidación	Restauración	Liberación	Sustitución								
Cimientos						Tipológicas	x						
Pisos					x	Morfológicas							
Entrepisos						Técnico	x						
Cielo Raso					x	Constructivas							
Estructura					x	Añadidos							
Muros Cubierta Paredes						Faltantes							
Cubiertas	X												
Instalaciones					x								
Otros:			Descripción. - Cambio de cielo raso carrizo por madera, Cambio de piso ladrillo, Por cemento, y en la parte posterior cambio de pared bahareque por ladrillo.

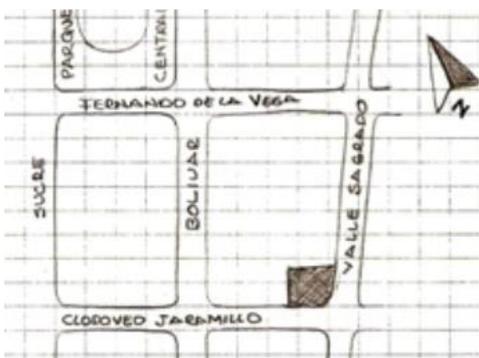
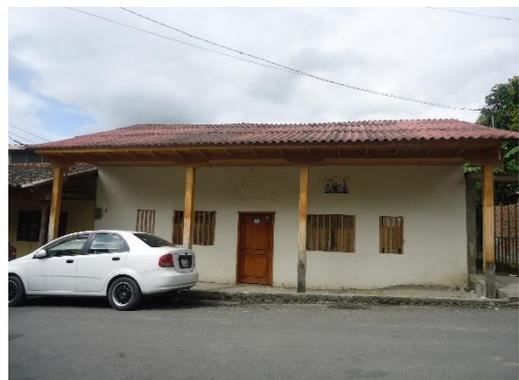
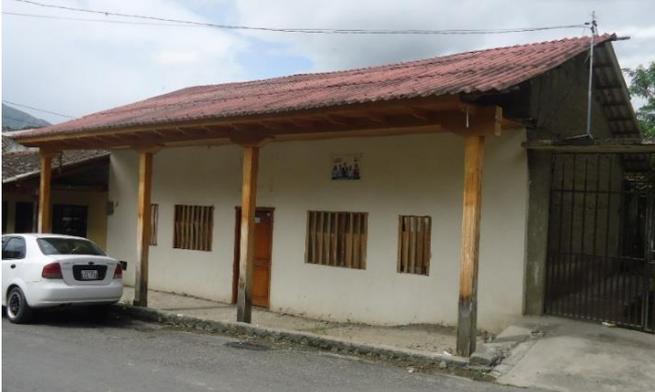
Tabla 11. Levantamiento Planimétrico de Viviendas Tradicionales en Vilcabamba

Levantamiento de Vivienda Tradicional de Vilcabamba				
1. Datos de Identificación				
Bien inmueble		Vivienda # 3		
2. Datos de Localización				
Provincia: Loja Parroquia: Vilcabamba Área Rural: Implantada		Cantón: Loja Calle Principal: Clodoveo Jaramillo Intersección: Valle Sagrado y Bolívar	Propiedad Particular

XVI (1500 - 1599)				
XVII (1600 - 1699)				
XVIII (1700 - 1799)				
XIX (1800 - 1899)				
XX (1900 - 1999)				x
XXI (2000 EN ADELANTE)				
Fecha		1940-1950		
Estado de Conservación				
Solido				
Deteriorado		10 %		
Ruinoso				
Estado				
Descripción del Inmueble				
<p>Casa continúa con portal, planta rectangular de una crujía, con dos accesos cada uno a una habitación con salida posterior.</p>

Molinos			Administrativa		Ventanas	Madera		x					
Puentes			Cultural		Puertas	Madera		x					
Parques			Otro:		Portales Soportales Galerías			x					
Plazas						Barandelas							
Industrial						Instalaciones	Potable		x				
Túneles						Otros							
Otros:						Estado del Bien							
INTERVENCIÓNES ANTERIORES													
Elementos Constructivos		Tipos de Intervención				Alteraciones							
		Consolidación	Restauración	Liberación	Sustitución								
Cimientos						Tipológicas	x						
Pisos						Morfológicas							
Entrepisos						Técnico	x						
Cielo Raso					x	Constructivas							
Estructura						Añadidos							
Muros Cubierta Paredes					x	Faltantes							
Cubiertas													
Instalaciones													
Otros:		Descripción. – la vivienda en la actualidad se ha cambiado el cielo raso por plywood, y la cubierta se ha cambiado por eternit.											
Fotografía General

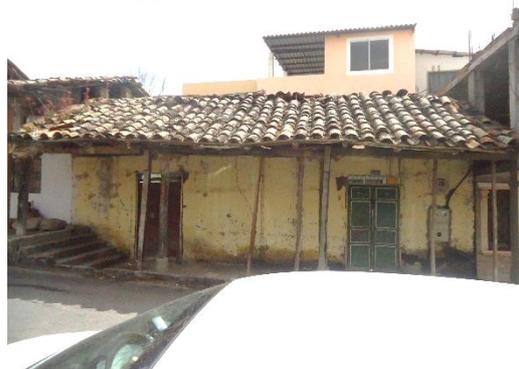
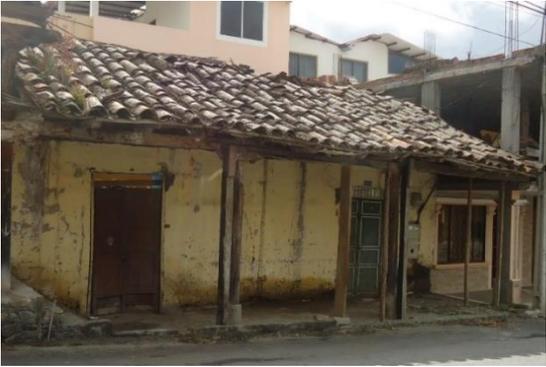
Tabla 12. Levantamiento Planimétrico de Viviendas Tradicionales en Vilcabamba

XVI (1500 - 1599)			
XVII (1600 - 1699)			
XVIII (1700 - 1799)			
XIX (1800 - 1899)			
XX (1900 - 1999)			x
XXI (2000 EN ADELANTE)			
Fecha	1940-1950		
Estado de Conservación			
Solido			
Deteriorado	95 %		
Ruinoso			
Estado			
Descripción del Inmueble			
<p>Casa continúa con portal, planta rectangular de una crujía, con dos accesos laterales derechos va a un dormitorio y una cocina de los cuales ya no existen el otro acceso va a un dormitorio y bodega con salida posterior de los cuales no existen solo se permanece en fachada.</p>

Molinos			Administrativa		Ventanas					X	
Puentes			Cultural		Puertas	Madera		X			
Parques			Otro:		Portales Soportales Galerías					X	
Plazas					Barandelas						
Industrial					Instalaciones	Potable					
Túneles					Otros						
Otros:						Estado del Bien					X
INTERVENCIÓNES ANTERIORES											
Elementos Constructivos		Tipos de Intervención				Alteraciones					
		Consolidación	Restauración	Liberación	Sustitución						
Cimientos								Tipológicas	x		
Pisos					X			Morfológicas			
Entrepisos								Técnico	x		
Cielo Raso								Constructivas			
Estructura								Añadidos			
Muros Cubierta Paredes								Faltantes			
Cubiertas											
Instalaciones											
Otros:				Descripción. – la vivienda en la actualidad está a punto de colapsar porque se ha dejado solo la fachada en la parte posterior se ha alterado su planta arquitectónica y se ha demolido.							
Fotografía General

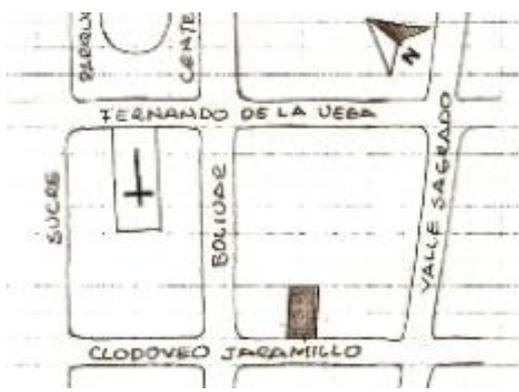
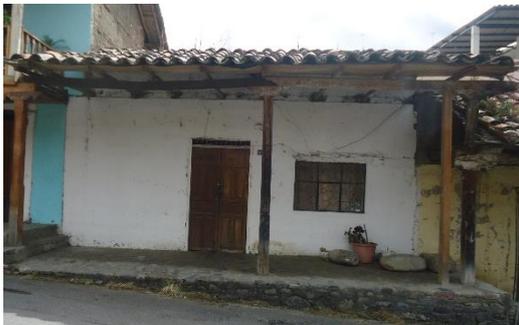
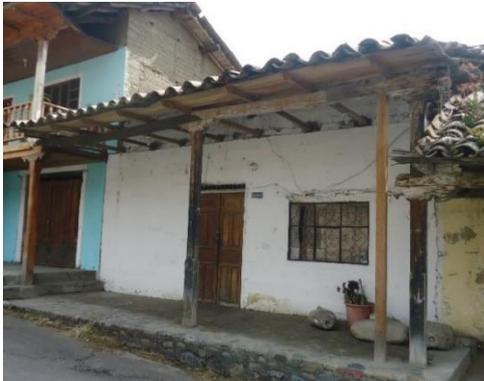
Tabla 13. Levantamiento Planimétrico de Viviendas Tradicionales en Vilcabamba

Levantamiento de Vivienda Tradicional de Vilcabamba				
1. Datos de Identificación				
Bien inmueble		Vivienda # 5		
2. Datos de Localización				
Provincia: Loja Parroquia: Vilcabamba Área Rural: Implantada		Cantón: Loja Calle Principal: Clodoveo Jaramillo Intersección: Bolívar y Valle Sagrado	Propiedad Particular

XVI (1500 - 1599)				
XVII (1600 - 1699)				
XVIII (1700 - 1799)				
XIX (1800 - 1899)				
XX (1900 - 1999)				x
XXI (2000 EN ADELANTE)				
Fecha				1940-1950
Estado de Conservación				
Solido				
Deteriorado				
Ruinoso		14%		
Estado				
Descripción del Inmueble				
<p>Casa continúa con portal, planta rectangular de una cruzija, que se conectan por un patio central. Con un solo acceso principal centralizado a sala y dormitorio con salida al patio central, ahí se desarrollan escaleras a un soberado y se pasa a la otra cruzija donde funciona cocina con salida al patio.</p>

Molinos			Administrativa		Ventanas				X	
Puentes			Cultural		Puertas	Madera			X	
Parques			Otro:		Portales Soportales Galerías					
Plazas					Barandelas					
Industrial					Instalaciones	Potable		X		
Túneles					Otros					
Otros:						Estado del Bien				
INTERVENCIÓNES ANTERIORES										
Elementos Constructivos			Tipos de Intervención				Alteraciones			
			Consolidación	Restauración	Liberación	Sustitución				
Cimientos								Tipológicas		
Pisos								Morfológicas		
Entrepisos								Técnico		X
Cielo Raso								Constructivas		
Estructura								Añadidos		X
Muros Cubierta Paredes								Faltantes		
Cubiertas										
Instalaciones							X			
Otros:			Descripción. – se ha sustituido lo que es el cielo raso.							
Fotografía General

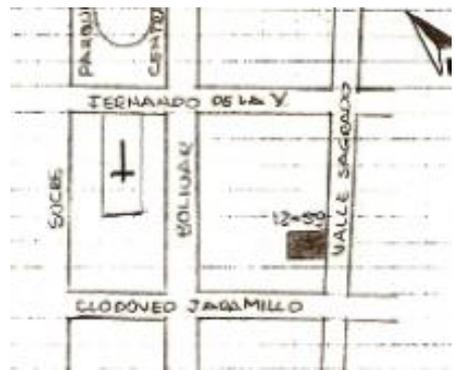
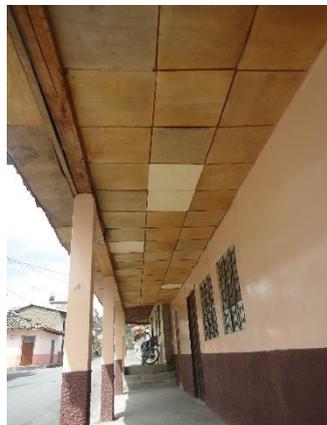
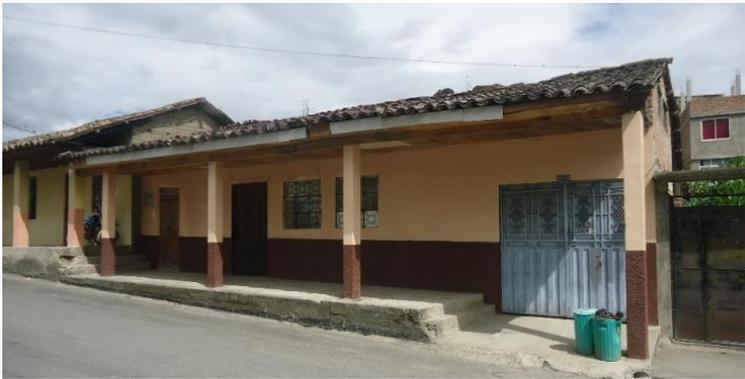
Tabla 14. Levantamiento Planimetrico de Viviendas Tradicionales en Vilcabamba

Levantamiento de Vivienda Tradicional de Vilcabamba			
1. Datos de Identificación			
Bien inmueble	Vivienda # 6		
2. Datos de Localización			
Provincia: Loja Parroquia: Vilcabamba Área Rural: Implantada	Cantón: Loja Calle Principal: Valle Sagrado Intersección: Clodoveo Jaramillo	Propiedad Particular

XVI (1500 - 1599)			
XVII (1600 - 1699)			
XVIII (1700 - 1799)			
XIX (1800 - 1899)			
XX (1900 - 1999)			x
XXI (2000 EN ADELANTE)			
Fecha	1890-1900		
Estado de Conservación			
Solido			
Deteriorado	10 %		
Ruinoso			
Estado			
Descripción del Inmueble			
<p>Casa continúa con portal, planta rectangular de una crujía, con dos accesos, cada una lleva a una habitación que funciona de bodega, con salida a un portal posterior y cocina.</p>

Puentes			Cultural		Puertas	Madera		X		
Parques			Otro:		Portales Soportales Galerías					
Plazas						Barandelas				
Industrial						Instalaciones	Eléctricas		x	
Túneles						Otros				
Otros:						Estado del Bien				
INTERVENCIÓNES ANTERIORES										
Elementos Constructivos		Tipos de Intervención				Alteraciones				
		Consolidación	Restauración	Liberación	Sustitución					
Cimientos						Tipológicas				
Pisos						Morfológicas				
Entrepisos						Técnico		X		
Cielo Raso					X	Constructivas				
Estructura						Añadidos		X		
Muros Cubierta Paredes						Faltantes				
Cubiertas										
Instalaciones										
Otros:				Descripción. – se ha sustituido lo que es el cielo raso por plywood y también lo soportes de madera en el portal se ha sustituido por columnas de hormigón.						
Fotografía General

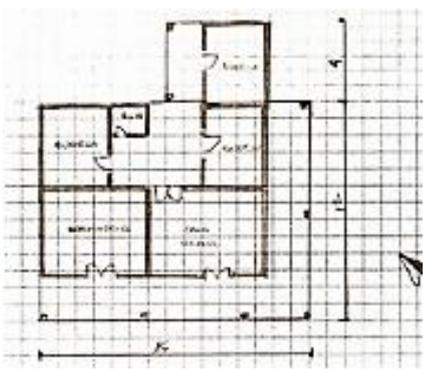
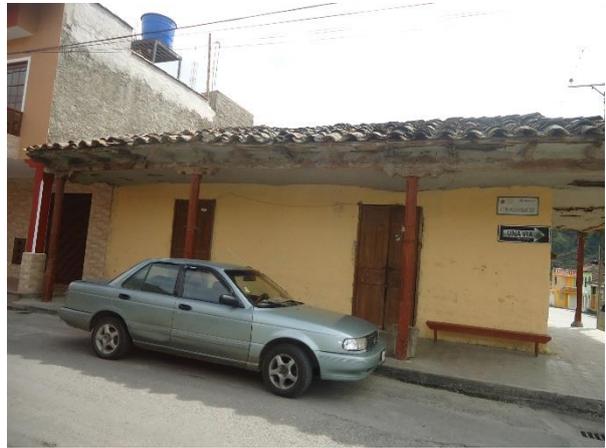
Levantamiento de Vivienda Tradicional de Vilcabamba			
1. Datos de Identificación			
Bien inmueble	Vivienda # 7		
2. Datos de Localización			
Provincia: Loja Parroquia: Vilcabamba Área Rural: Implantada	Cantón: Loja Calle Principal: Clodoveo Jaramillo Intersección: José David Toledo Esquina	Propiedad Particular

XVI (1500 - 1599)			
XVII (1600 - 1699)			
XVIII (1700 - 1799)			X
XIX (1800 - 1899)			
XX (1900 - 1999)			
XXI (2000 EN ADELANTE)			
Fecha	1890-1900		
Estado de Conservación			
Solido			
Deteriorado			
Ruinoso		20 %	
Estado			
Descripción del Inmueble			
<p>Casa continua esquinera con portal, planta rectangular de una cruzía. Con dos accesos, el acceso izquierdo es independiente, lleva a un dormitorio, el acceso derecho va a sala y cocina, se pasa a un portal posterior donde se distribuye bodegas, baño y patio posterior.</p>

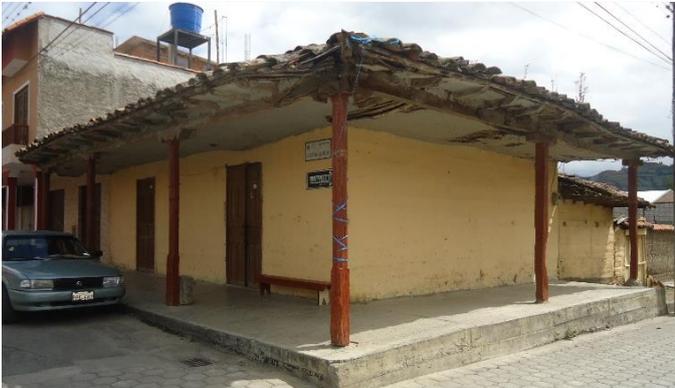
Molinos		Administrativa		Ventanas						
Puentes		Cultural		Puertas		Madera		X		
Parques		Otro:		Portales Soportales Galerías						
Plazas				Barandelas						
Industrial				Instalaciones		Agua Potable		x		
Túneles				Otros						
Otros:					Estado del Bien					
INTERVENCIONES ANTERIORES										
Elementos Constructivos		Tipos de Intervención				Alteraciones				
		Consolidación	Restauración	Liberación	Sustitución					
Cimientos						Tipológicas				
Pisos						Morfológicas				
Entrepisos						Técnico		X		
Cielo Raso					X	Constructivas				
Estructura						Añadidos		X		
Muros Cubierta Paredes						Faltantes				
Cubiertas										
Instalaciones										
Otros:			Descripción. – se ha construido baño en la parte posterior ladrillo y zinc.							
Fotografía General

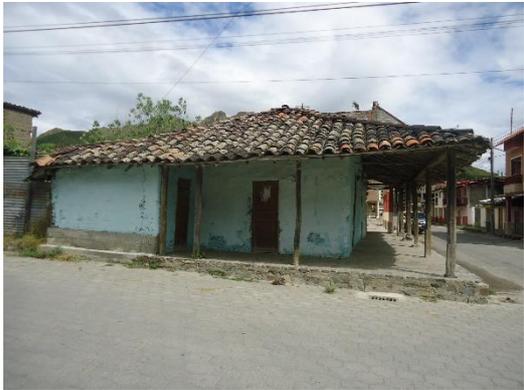
Área Construida 288	Área de Terreno 500		
EPOCA O SIGLO		FOTOGRAFIA PRINCIPAL	
ANTERIOR AL SIGLO – XVI

XVI (1500 - 1599)			
XVII (1600 - 1699)			
XVIII (1700 - 1799)			X
XIX (1800 - 1899)			
XX (1900 - 1999)			
XXI (2000 EN ADELANTE)			
Fecha	1850-1860		
Estado de Conservación			
Solido			
Deteriorado	50 %		
Ruinoso			
Estado			
Descripción del Inmueble			
<p>Casa continúa esquinera con portal, planta rectangular de una crujía. En fachada principal con tres accesos, el acceso izquierdo conduce a la sala, una bodega y salida al patio posterior, el acceso central va a los dormitorios con salida al patio posterior, el acceso derecho es independiente conduce a dos habitaciones. En el patio posterior se distribuye la cocina, bodega y el huerto. En la fachada lateral hay un acceso a la sala y otro a la bodega.</p>

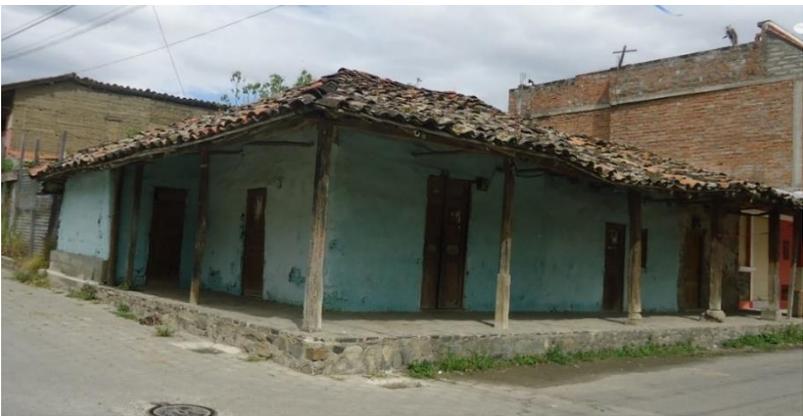
Puentes		Cultural		Puertas		Madera		X		
Parques		Otro:		Portales Soportales Galerías				X		
Plazas				Barandelas						
Industrial				Instalaciones		Agua Potable	X			
Túneles				Otros						
Otros:					Estado del Bien				X	
INTERVENCIÓNES ANTERIORES										
Elementos Constructivos		Tipos de Intervención				Alteraciones				
		Consolidación	Restauración	Liberación	Sustitución					
Cimientos						Tipológicas				
Pisos					X	Morfológicas				
Entrepisos						Técnico	X			
Cielo Raso				X		Constructivas				
Estructura						Añadidos	X			
Muros Cubierta Paredes						Faltantes				
Cubiertas										
Instalaciones					X					
Otros:		Descripción. – se ha construido baño en la parte posterior ladrillo y zinc.								
Fotografía General

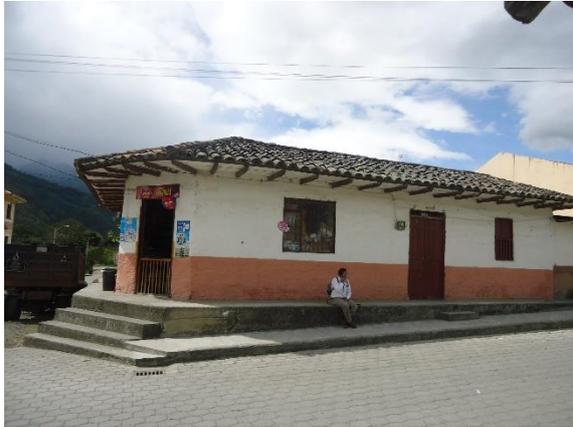
Área Construida 130	Área de Terreno 260		
EPOCA O SIGLO		FOTOGRAFIA PRINCIPAL	
ANTERIOR AL SIGLO – XVI

XVI (1500 - 1599)			
XVII (1600 - 1699)			
XVIII (1700 - 1799)			
XIX (1800 - 1899)			
XX (1900 - 1999)			X
XXI (2000 EN ADELANTE)			
Fecha	1940-1950		
Estado de Conservación			
Solido	90 %		
Deteriorado			
Ruinoso			
Estado			
Descripción del Inmueble			
<p>Casa continúa esquinera sin retiro, planta rectangular de una cruzja. Con un acceso esquinero principal a un comercio y dormitorio. Un acceso lateral derecho a un dormitorio con salida al corredor. Un acceso lateral izquierdo a sala, dormitorio y se conecta con el comercio bodega, con salida al corredor, ahí se distribuye la cocina y el baño</p>

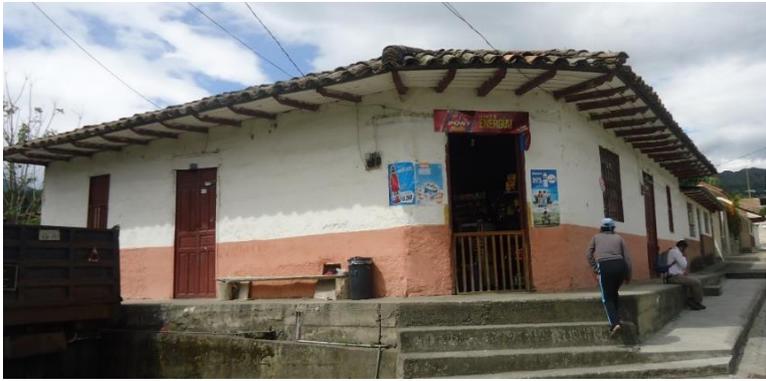
Puentes			Cultural		Puertas	Madera		X		
Parques			Otro:		Portales Soportales Galerías					
Plazas						Barandelas				
Industrial						Instalaciones	Agua Potable		X	
Túneles						Otros				
Otros:						Estado del Bien			X	
INTERVENCIÓNES ANTERIORES										
Elementos Constructivos		Tipos de Intervención				Alteraciones				
		Consolidación	Restauración	Liberación	Sustitución					
Cimientos						Tipológicas		x		
Pisos					X	Morfológicas				
Entrepisos						Técnico		X		
Cielo Raso					X	Constructivas				
Estructura						Añadidos				
Muros Cubierta Paredes						Faltantes				
Cubiertas										
Instalaciones										
Otros:				Descripción. – Construcción de cocina en el portal posterior con mampostería de ladrillo						
Fotografía General

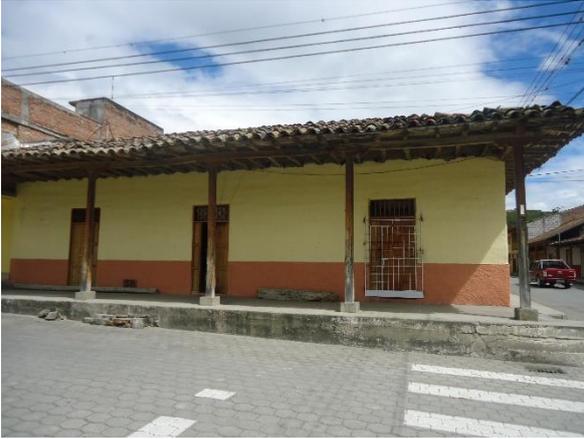
Levantamiento de Vivienda Tradicional de Vilcabamba				
1. Datos de Identificación				
Bien inmueble		Vivienda # 10		
2. Datos de Localización				
Provincia: Loja		Cantón: Loja		
Parroquia: Vilcabamba		Calle Principal: José David Toledo		
Área Rural: Implantada		Intersección: Juan Montalvo

Área Construida 216		Área de Terreno 216		
EPOCA O SIGLO		FOTOGRAFIA PRINCIPAL		
ANTERIOR AL SIGLO – XVI

XVI (1500 - 1599)				
XVII (1600 - 1699)				
XVIII (1700 - 1799)				
XIX (1800 - 1899)				
XX (1900 - 1999)				X
XXI (2000 EN ADELANTE)				
Fecha				1930-1940
Estado de Conservación				
Solido				90 %
Deteriorado				
Ruinoso				
Estado				
Descripción del Inmueble				
<p>Casa continúa esquinera con portal en un frente, planta rectangular de una crujía. Con dos accesos esquineros a comercio. En fachada lateral derecha un acceso a bodegas y cocina. En fachada lateral izquierda un acceso central a sala ahí se desarrolla las escaleras a un mezanine donde funcionan dormitorios, y se conecta con la cocina. Un acceso izquierdo independiente a dormitorio con cocina</p>

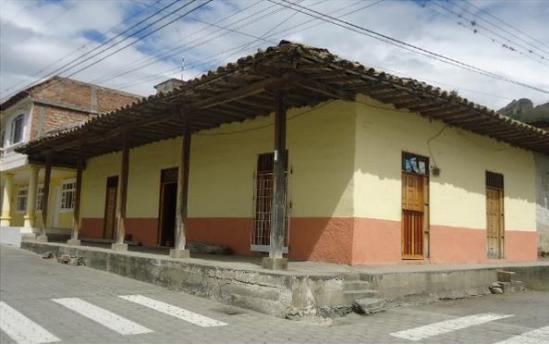
Molinos		Administrativa		Ventanas						
Puentes		Cultural		Puertas		Madera		X		
Parques		Otro:		Portales Soportales Galerías						
Plazas				Barandelas						
Industrial				Instalaciones		Agua Potable		X		
Túneles				Otros						
Otros:					Estado del Bien				X	
INTERVENCIÓNES ANTERIORES										
Elementos Constructivos		Tipos de Intervención				Alteraciones				
		Consolidación	Restauración	Liberación	Sustitución					
Cimientos						Tipológicas	x			
Pisos						Morfológicas				
Entrepisos						Técnico	X			
Cielo Raso			x			Constructivas				
Estructura						Añadidos				
Muros Cubierta Paredes			x			Faltantes				
Cubiertas										
Instalaciones										
Otros:		Descripción. – Construcción de baño en el portal posterior con mampostería de ladrillo								
Fotografía General

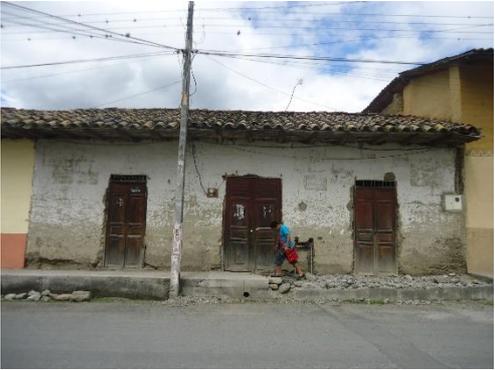
Levantamiento de Vivienda Tradicional de Vilcabamba			
1. Datos de Identificación			
Bien inmueble	Vivienda # 11		
2. Datos de Localización			
Provincia: Loja Parroquia: Vilcabamba Área Rural: Implantada	Cantón: Loja Calle Principal: Juan Montalvo Intersección: José David Toledo	Propiedad Particular

Área Construida 108	Área de Terreno 420		
EPOCA O SIGLO		FOTOGRAFIA PRINCIPAL	
ANTERIOR AL SIGLO – XVI

XVI (1500 - 1599)			
XVII (1600 - 1699)			
XVIII (1700 - 1799)			
XIX (1800 - 1899)			
XX (1900 - 1999)			X
XXI (2000 EN ADELANTE)			
Fecha	1910-1920		
Estado de Conservación			
Solido			
Deteriorado	65 %		
Ruinoso			
Estado			
Descripción del Inmueble			
<p>Casa continúa sin retiro, planta rectangular de una cruzja. Con un accesos central al zaguán que lleva al patio posterior y la cocina. Los accesos laterales van a dormitorios respectivamente los cuales se conectan con el zaguán</p>

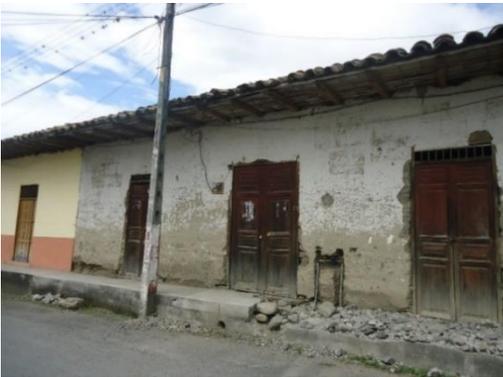
Rutas			Recreativa		Escaleras								
Molinos			Administrativa		Ventanas				X				
Puentes			Cultural		Puertas	Madera			X				
Parques			Otro:		Portales Soportales Galerías								
Plazas						Barandelas							
Industrial						Instalaciones	Eléctrica			X			
Túneles						Otros							
Otros:						Estado del Bien					X		
INTERVENCIÓNES ANTERIORES													
Elementos Constructivos		Tipos de Intervención				Alteraciones							
		Consolidación	Restauración	Liberación	Sustitución								
Cimientos						Tipológicas	x						
Pisos						Morfológicas							
Entrepisos						Técnico	X						
Cielo Raso			x			Constructivas							
Estructura						Añadidos							
Muros Cubierta Paredes			x			Faltantes							
Cubiertas													
Instalaciones													
Otros:		Descripción. – La edificación esta deteriora por falta de cuidado											
Fotografía General

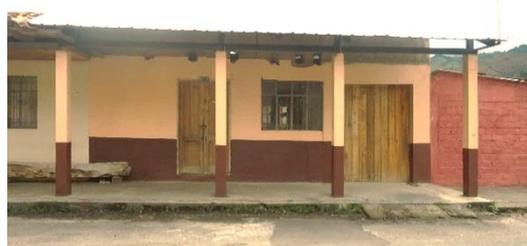
Área Construida 100		Área de Terreno 180		
EPOCA O SIGLO		FOTOGRAFIA PRINCIPAL		
ANTERIOR AL SIGLO – XVI

XVI (1500 - 1599)				
XVII (1600 - 1699)				
XVIII (1700 - 1799)				
XIX (1800 - 1899)				
XX (1900 - 1999)				X
XXI (2000 EN ADELANTE)				
Fecha		1960 - 1970		
Estado de Conservación				
Solido		80 %		
Deteriorado				
Ruinoso				
Estado				
Descripción del Inmueble				
<p>Casa continúa con portal, planta en L de una crujía. Con un acceso lateral izquierdo a sala, dormitorio y salida al portal posterior y un patio, ahí se distribuyen dos dormitorios y una cocina. Un acceso lateral derecho a un garaje</p>

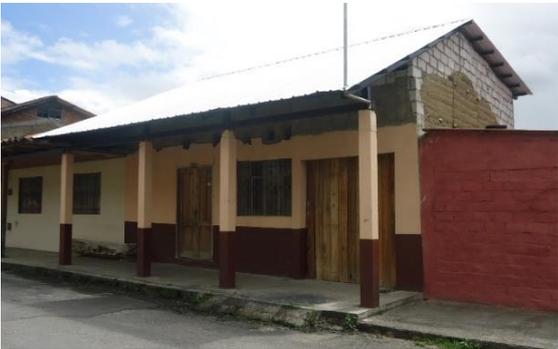
Fotografía General

Rutas			Recreativa		Escaleras								
Molinos			Administrativa		Ventanas	Hierro		X					
Puentes			Cultural		Puertas	Madera		X					
Parques			Otro:		Portales Soportales Galerías								
Plazas						Barandelas							
Industrial						Instalaciones	Potable		X				
Túneles						Otros							
Otros:						Estado del Bien				x			
INTERVENCIÓNES ANTERIORES													
Elementos Constructivos		Tipos de Intervención				Alteraciones							
		Consolidación	Restauración	Liberación	Sustitución								
Cimientos						Tipológicas	x						
Pisos			x			Morfológicas							
Entrepisos						Técnico	X						
Cielo Raso						Constructivas							
Estructura						Añadidos							
Muros Cubierta Paredes						Faltantes							
Cubiertas					x								
Instalaciones													
Otros:			Descripción. – Se ha sustituido la cubierta por planchas de metal y las correas son estructura metálica, sustituidos pisos de tierra por cemento y los soportes por hormigón.

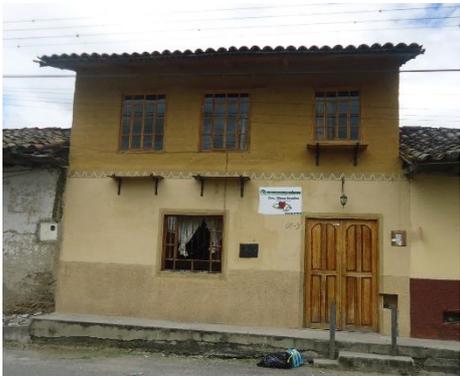
Levantamiento de Vivienda Tradicional de Vilcabamba				
1. Datos de Identificación				
Bien inmueble		Vivienda # 13		
2. Datos de Localización				
Provincia: Loja		Cantón: Loja		
Parroquia: Vilcabamba		Calle Principal: Juan Montalvo		
Área Rural: Implantada		Intersección: José David Toledo

Área Construida 68		Área de Terreno 310		
EPOCA O SIGLO		FOTOGRAFIA PRINCIPAL		
ANTERIOR AL SIGLO – XVI

XVI (1500 - 1599)				
XVII (1600 - 1699)				
XVIII (1700 - 1799)				
XIX (1800 - 1899)				
XX (1900 - 1999)				X
XXI (2000 EN ADELANTE)				
Fecha		1910-1920		
Estado de Conservación				
Solido		100 %		
Deteriorado				
Ruinoso				
Estado				
Descripción del Inmueble				
<p>Casa continúa sin retiro, planta en L de una cruzija. Con un solo accesos a un zaguán que lleva al portal posterior, ahí se distribuyen los dormitorios, una cocina y baños, con salida a un patio posterior y a la segunda planta.</p>

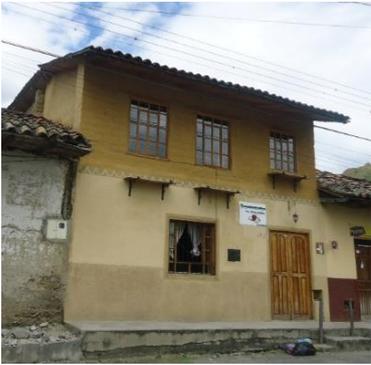
Molinos			Administrativa		Ventanas		Madera	X		
Puentes			Cultural		Puertas		Madera	X		
Parques			Otro:		Portales Soportales Galerías					
Plazas						Barandelas				
Industrial						Instalaciones		Potable	X	
Túneles						Otros				
Otros:						Estado del Bien			X	
INTERVENCIÓNES ANTERIORES										
Elementos Constructivos		Tipos de Intervención				Alteraciones				
		Consolidación	Restauración	Liberación	Sustitución					
Cimientos						Tipológicas				
Pisos					X	Morfológicas				
Entrepisos						Técnico				
Cielo Raso					X	Constructivas				
Estructura						Añadidos				
Muros Cubierta Paredes			X			Faltantes				
Cubiertas			X							
Instalaciones					X					
Otros:			Descripción. – En el patio posterior se colocó una cubierta de guadua y se añadió baños con mampostería de ladrillo y se ha edificado la II planta al inicio era de una planta.							
Fotografía General

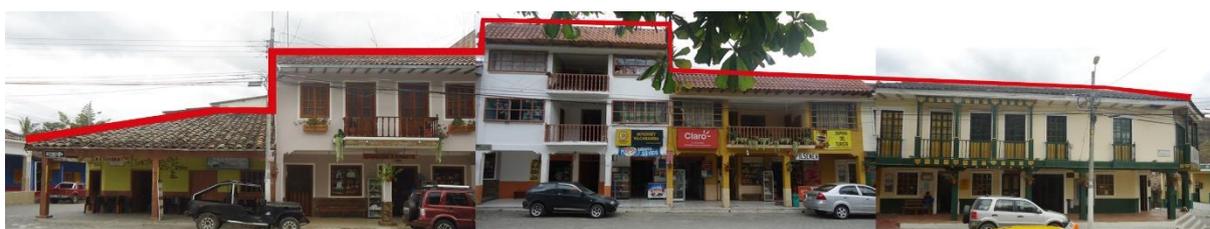
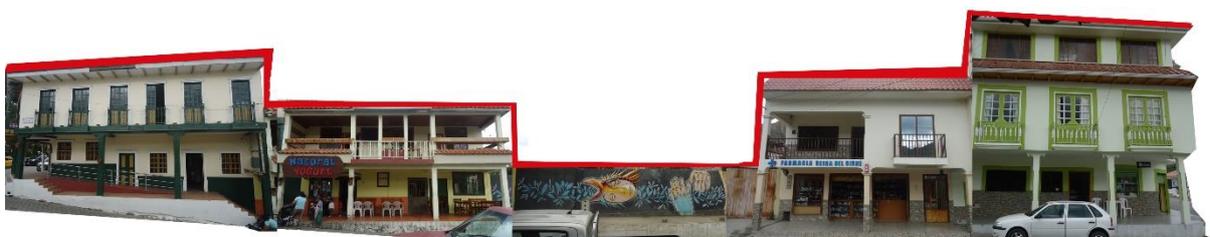
Ilustración 236. Calle Diego Vaca de Vega.
Parte Superior
Fuente: El Autor
Elaboración: 2015

De acuerdo a las imágenes proyectadas de algunos tramos importantes del casco urbano se presentan perfiles irregulares situación que podemos medir mediante el análisis de la Línea de Gabarit (línea roja) con este análisis podemos darnos cuenta que en la conformación urbana del pueblo ya existe un indicador de deterioro urbano.

También he creído conveniente analizar unas imágenes de Vilcabamba de años atrás, en la misma que nos daremos cuenta de su cambio que ha sufrido en los últimos años, en algunos de los casos algunas viviendas han sido derrocadas y se han edificado otras en su lugar con excesiva decoración en las mismas y otras si se conservan.

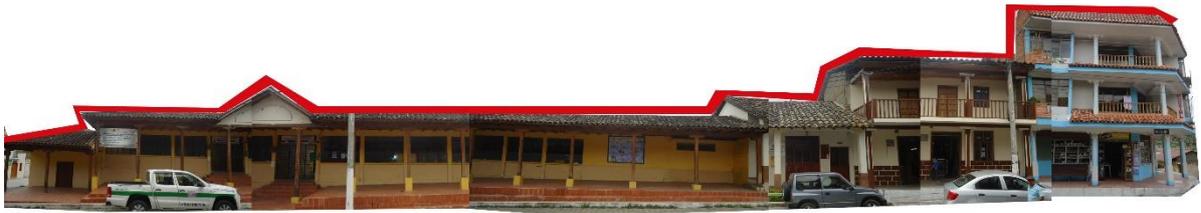
Ilustración 254. Calle Bolívar
 Fuente: El Autor
 Elaboración: 2015

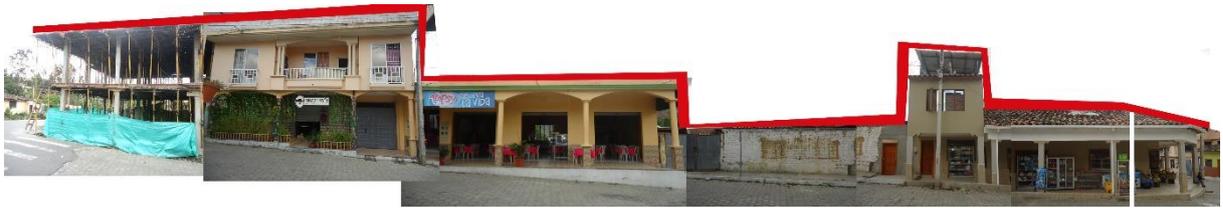
Ilustración 263. Calle Fernando de la Vega
 entre Av. Eterna Juventud y Sucre.
 Fuente: El Autor
 Elaboración: 2015

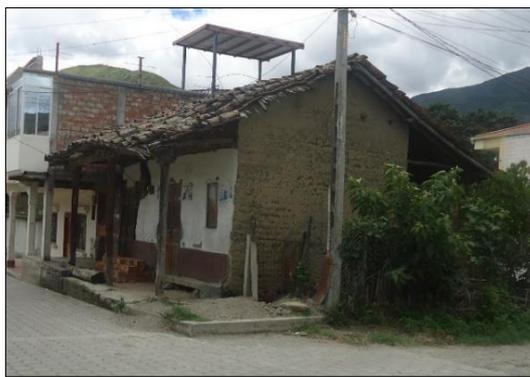
Ilustración 319. Casas de Tapia
Vilcabamba
Fuente: El Autor.

Se trata de un procedimiento por medio del cual se construyen edificaciones mediante la elaboración de muros de tierra, sin sostenerlas con madera, sin mezcla de paja o relleno. El método consiste básicamente en APISONAR capa por capa en medio de dos tablonces de encofrado con el espesor normal de los muros de piedra. Se utiliza una tierra preparada que luego de ser apisonada se ligue, tome consistencia y forme una masa homogénea que puede ser elevada hasta una altura considerable.

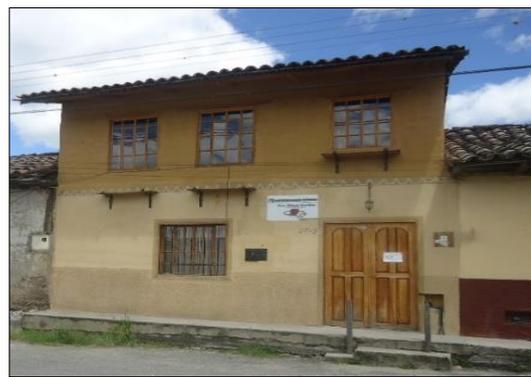
Ilustración 328 Casas de Tapia Vilcabamba
Fuente: El Autor.
Elaboración: 2016.

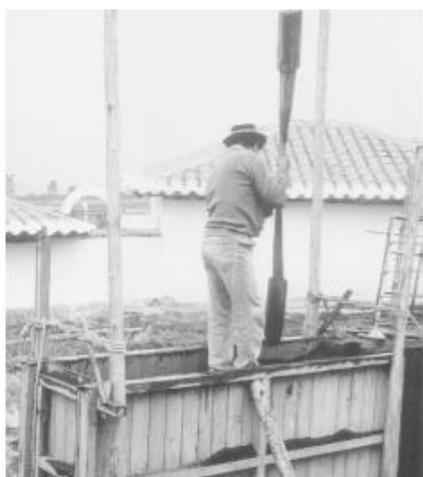
Ilustración 337. Pisón de dos cabezas empleado en Ecuador
Fuente: (Minke 2001).
Elaboración: 2016

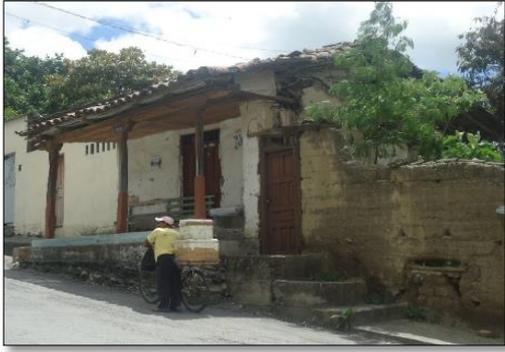
Ilustración 382. Vivienda de Adobe de Vilcabamba.
Fuente: El Autor
Elaboración: 2016

- Las estructuras de adobe son vulnerables a los efectos de fenómenos naturales tales como terremotos, lluvias e inundaciones. La construcción tradicional de adobe tiene una respuesta muy mala ante los movimientos telúricos, sufriendo daño estructural severo o llegando al colapso, causando con ello pérdidas significativas en términos de vida humana y daño material. La deficiencia sísmica de la construcción de adobe se debe al elevado peso de la estructura, a su baja resistencia y a su comportamiento frágil.

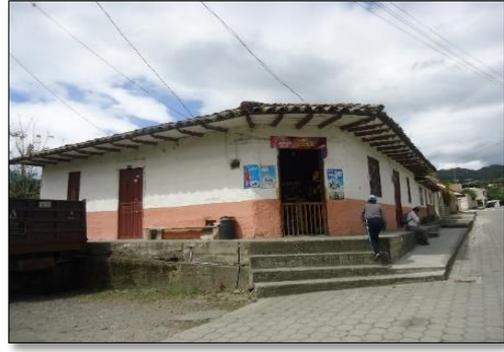
Ilustración 391. Vivienda de Adobe de Vilcabamba.
Fuente: El Autor
Elaboración: 2016

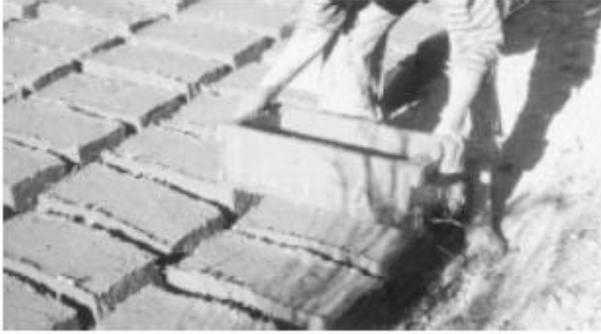
Ilustración 400. Proceso de elaboración de adobes en Ecuador.
Fuente: (Minke 2001).
Elaboración: 2016

- Las capas horizontales del mortero no deben tener un espesor mayor a 2 cm.
- Las uniones verticales deben rellenarse completamente con mortero.
- La calidad del mortero debe ser alta con un contenido de arcilla alto para obtener una buena adherencia y una alta resistencia a la flexión.
- Los adobes deben mojarse antes de su colocación.

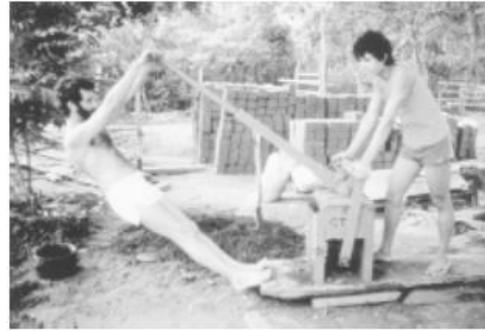
Ilustración 409. CETA-Ram, Paraguay.
Fuente: (Minke 2001).
Elaboración: 2016

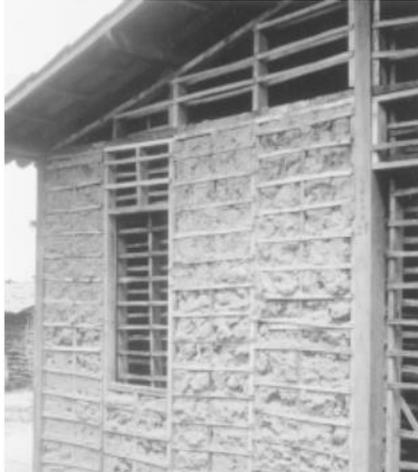
Ilustración 467. Bahareque con elementos prefabricados CEPED, Brasil
Fuente: (Minke 2001).
Elaboración: 2016

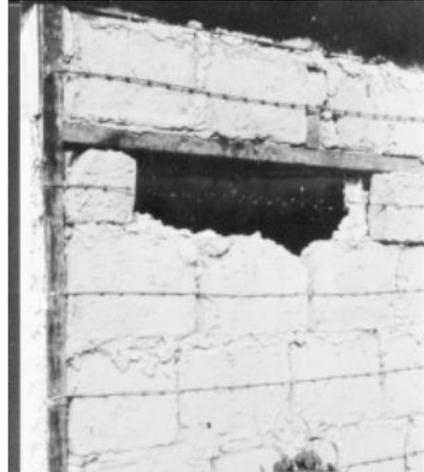
Ilustración 476. Solución errónea al sistema bahareque
Fuente: (Minke 2001).
Elaboración: 2016

Este sistema tiene la ventaja de ser dúctil (flexible) lo que lo hace resistente a los impactos de los sismos. La desventaja de este sistema es que en la práctica frecuentemente aparecen grietas y fisuras, debido a que el espesor de la capa de revoque sobre los elementos de madera no tiene un espesor suficientemente. Por las grietas y fisuras penetra el agua de la lluvia provocando expansión y desprendimiento del revoque de barro.

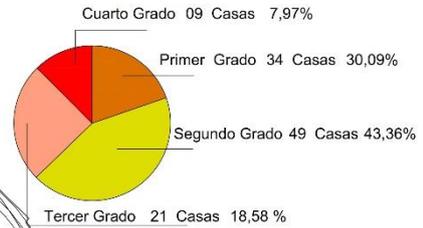
Primer Grado	34 Casas	30,09 %
Segundo Grado	49 Casas	43,36 %
Tercer Grado	21 Casas	18,58 %
Cuarto Grado	09 Casas	7,97 %

Ilustración 512. Viviendas según su estado de conservación.

En tercer grado, con un porcentaje 18,58%, se encuentran las viviendas tradicionales en un estado bueno, las cuales están ubicadas en los límites del casco urbano y no se les ha dado el mantenimiento adecuado a las mismas provocando, ciertas fisuras y grietas en sus sistemas constructivos y añadiendo sistemas modernos a las mismas que han alterado su composición arquitectónica.

Y por último en cuarto grado, con un porcentaje del 7,97%, se encuentran las viviendas tradicionales, en estado de deterioro, las cuales se encuentran en los límites del casco urbano, en algunos de los casos se las ha dejado destruir, no se les ha dado mantenimiento, y han sufrido abandono o han sufrido intervenciones modernas a pesar medidas y sanciones fuertes para quienes incumplan dichas disposiciones.

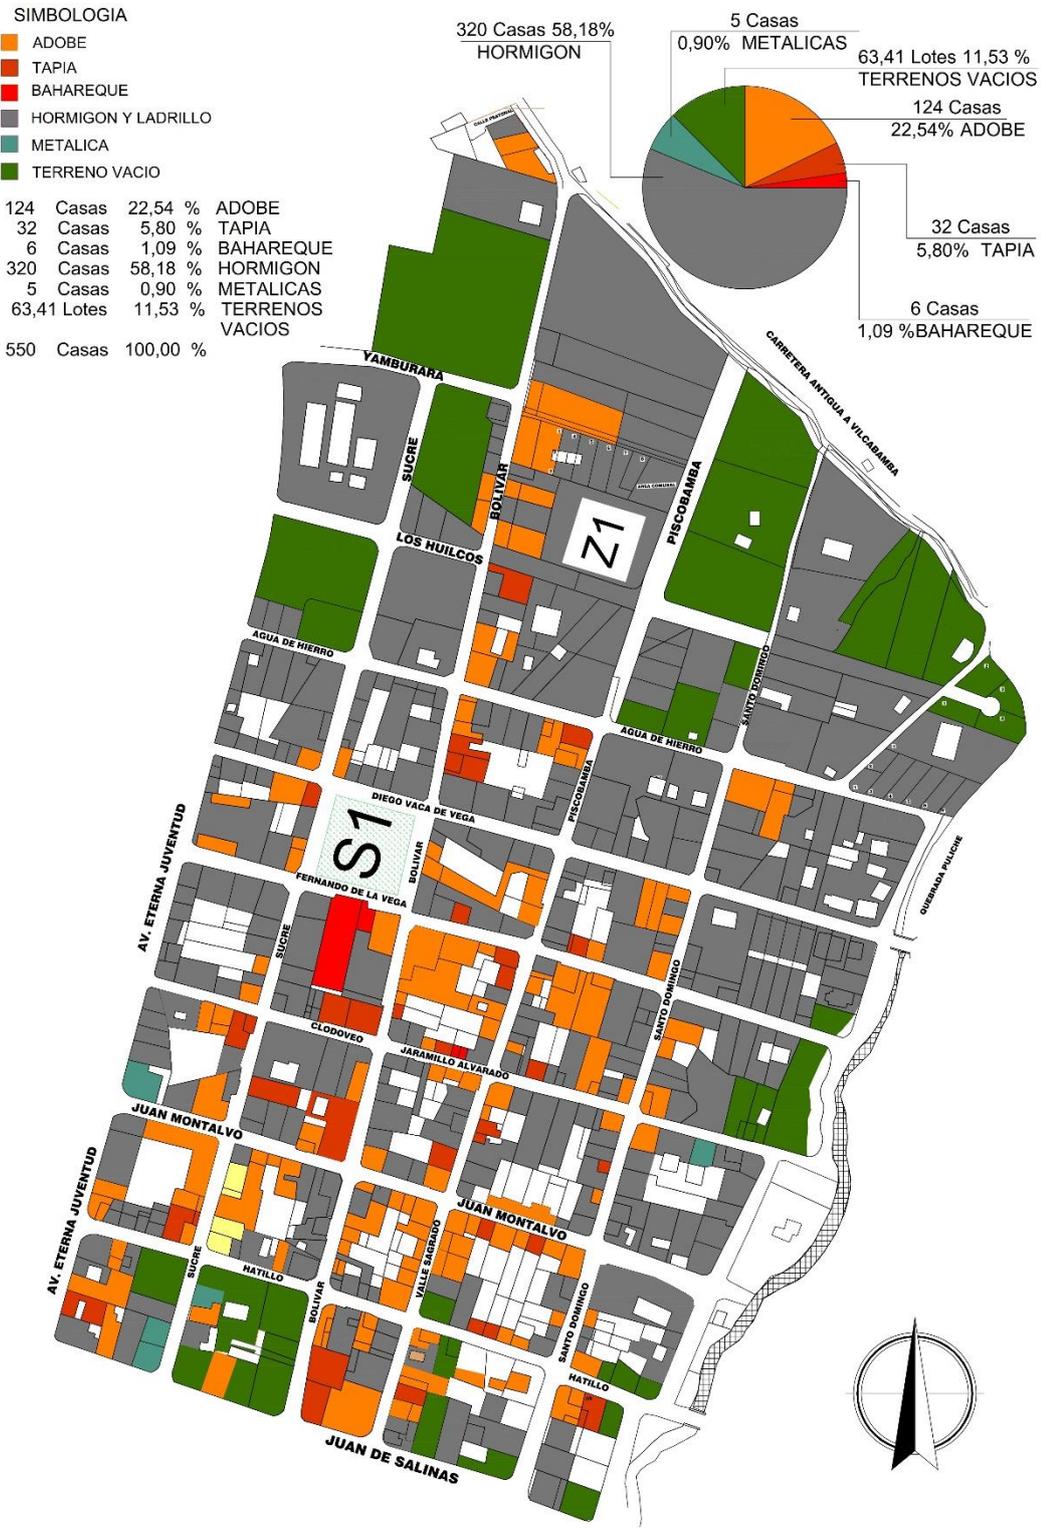
Ilustración 521. Viviendas según su sistema constructivo.
 Fuente: El Autor
 Elaboración: 2016

ZONIFICACIÓN DE SISTEMAS CONSTRUCTIVOS EN VIVIENDAS

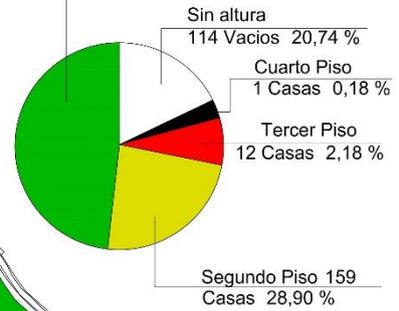
I Piso	264 Casas	48,00 %
II Piso	159 Casas	28,90 %
III Piso	12 Casas	2,18 %
IV Piso	1 Casas	0,18 %
Sin altura	114 Vacios	20,74 %

Ilustración 530. Viviendas según su altura.
 Fuente: El Autor
 Elaboración: 2016
