UNIVERSIDAD TÉCNICA PARTICULAR DE LOJA
La Universidad Católica de Loja

**Diseño de Complejo Turístico a través del análisis morfológico y
constructivo de las viviendas tradicionales en Vilcabamba.**

TRABAJO DE TITULACIÓN

2016

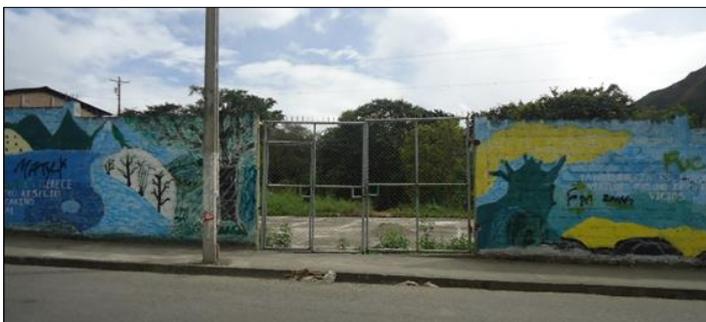
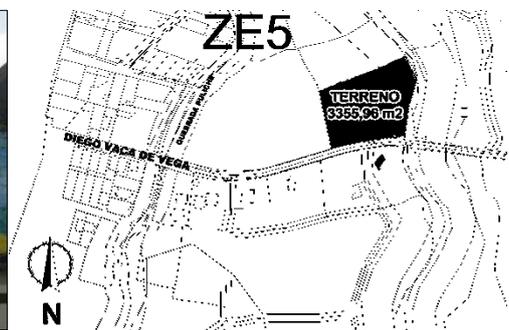
Descripción.- Se encuentra ubicado en la Avenida Diego de Vaca, con un área de 3355,96 m², con un desnivel del 15%, con accesibilidad a la vía principal.

Desventajas.- Presenta un cierto alejamiento del centro de la ciudad, además el área es delimitada por el río Chamba con un margen de 20m a su extremo, presenta pocas vistas naturales, y se encuentra delimitada por el colegio de Vilcabamba y el río Chamba provocando ruidos y circulación continua de personas.

Ilustración 548. Terreno # 1 - Perspectiva y Ubicación topográfica

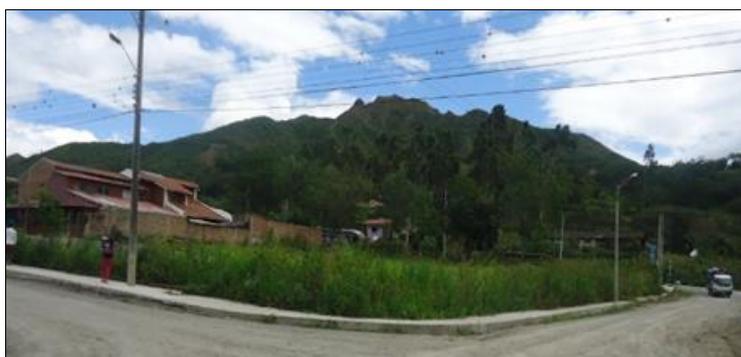
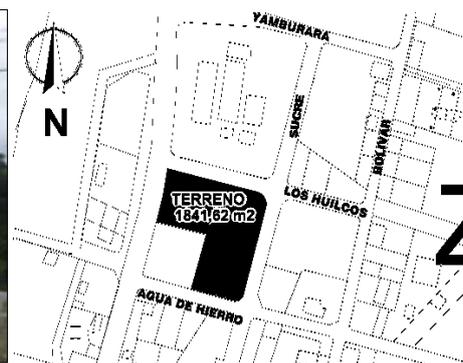
Descripción. - Se encuentra ubicado en la Avenida Eterna Juventud entre Agua de Hierro y los Huilcos, con un área de 1841,62 m², con un desnivel del 05%, con accesibilidad a la vía principal.

Desventajas.- Posee un área reducida, además de ellos se encuentra delimitada por calles de alto tráfico por estar cerca al parque central, presenta pocas vistas naturales, y se encuentra frente al Hospital de Vilcabamba, generando ruidos y circulación continua de personas, además de ello está en la Avenida Eterna Juventud de alto fluido vehicular.

Ilustración 557. Terreno # 2 - Perspectiva y ubicación topográfica.

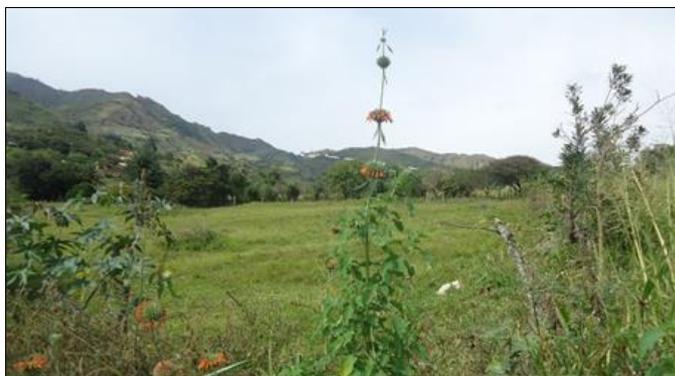
Estado Actual – Óptimo.- El tercer terreno es el óptimo para proyectar, cuenta con una extensión de 8122,20 m², y se halla ubicado a pocos metros del centro de la ciudad. Entre las características del terreno sobresale su ubicación debido a que cuenta con las mejores vistas hacia el paisaje que ofrece Vilcabamba y tiene accesibilidad a la vía principal.

Ilustración 566. Terreno # 3 – perspectiva y ubicación topográfica.

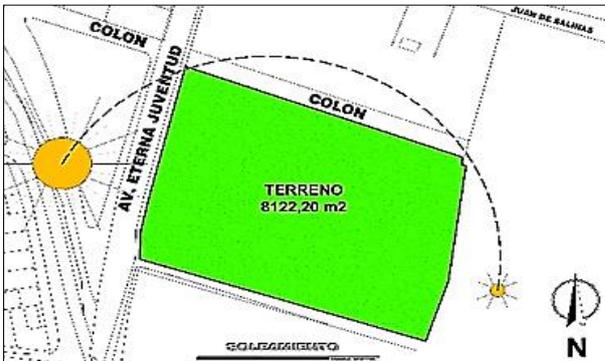
Ilustración 585. Soleamiento.
Fuente: El Autor
Fecha: 2016 - 07

Presenta menor calor al NE, colindando con el centro recreacional de Vilcabamba y teniendo mayor calor al NO, en la avenida Eterna Juventud.

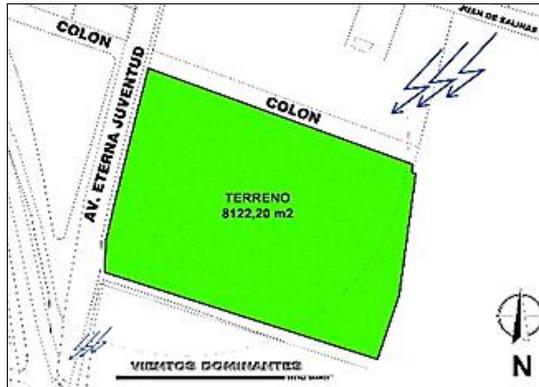
Ilustración 603. Vientos Dominantes
Fuente: El Autor
Fecha: 2016.

Estos predominan de NE a SO, como se muestran en la ilustración # 10.

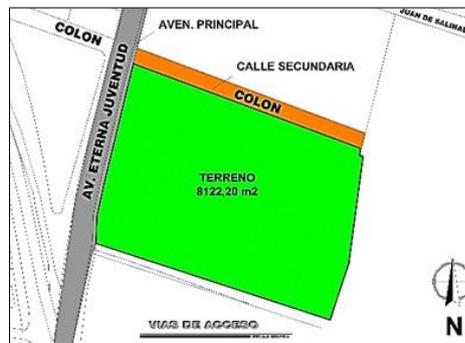
Ilustración 612. Vías de Acceso.
Fuente: El Autor
Fecha: 2016.

Las pendientes de las vías son de estado normal, con una pendiente del 11,87% del terreno, y la calle colon presenta normalidad en su pendiente.

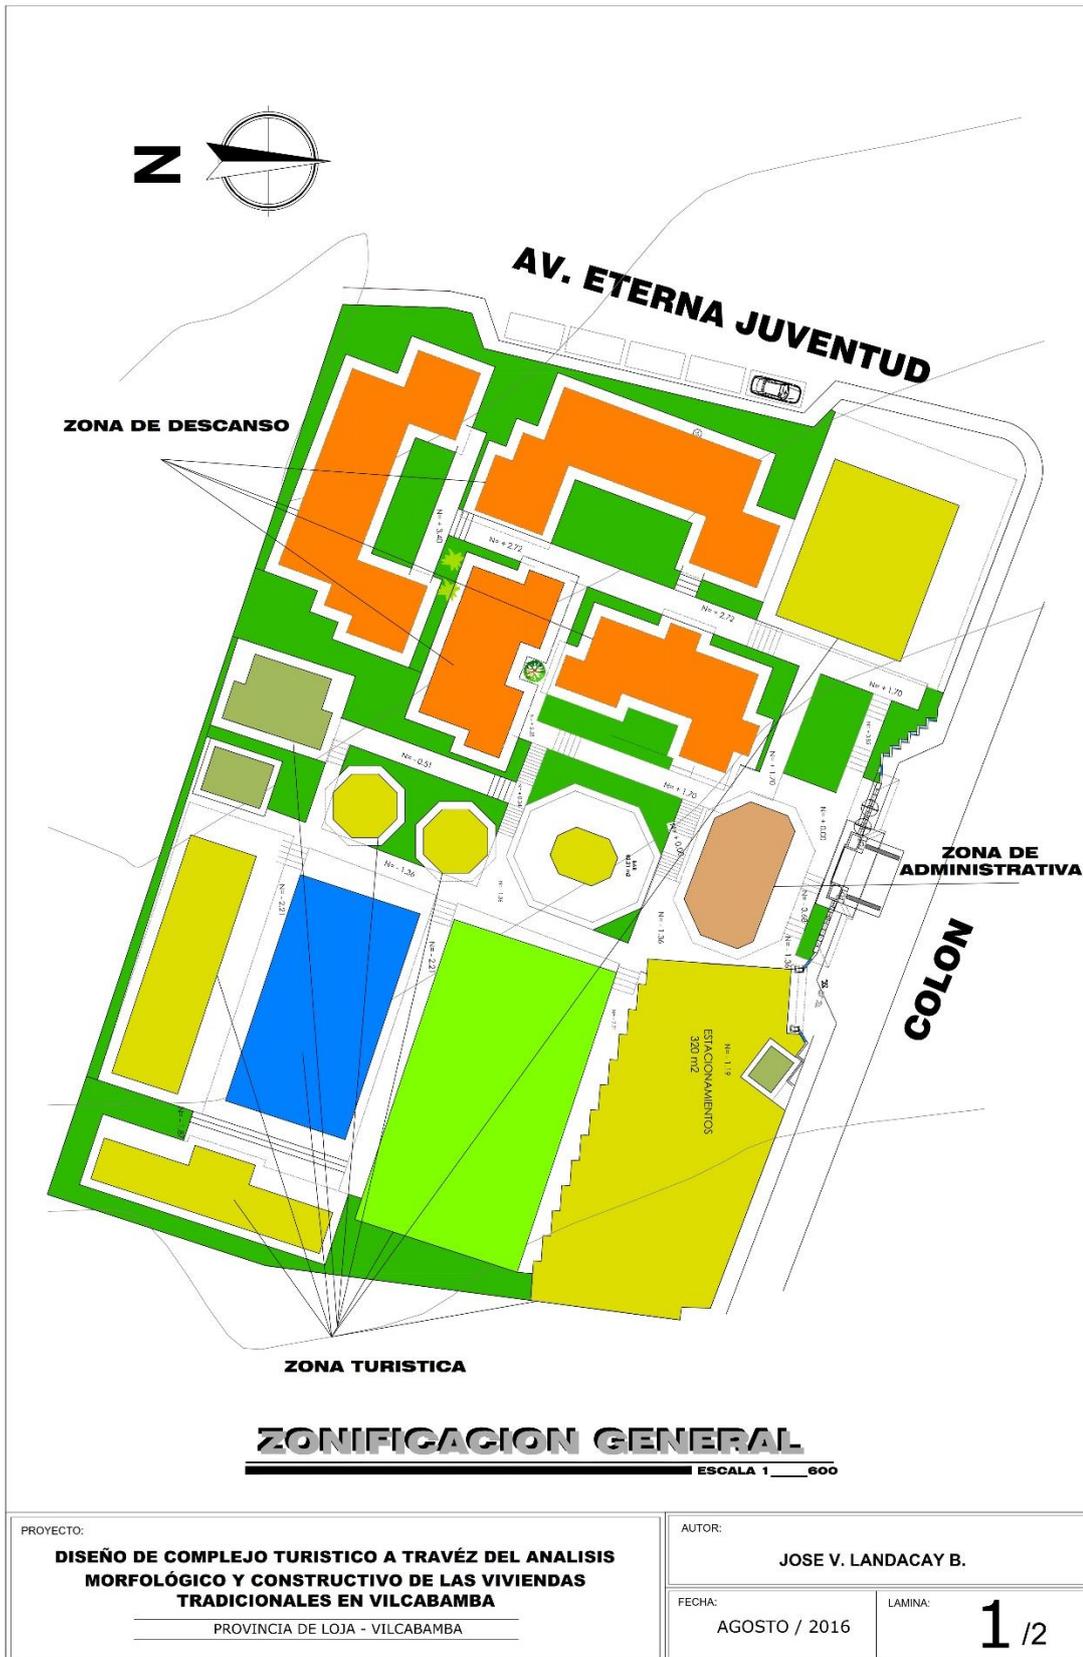
Ilustración 639. Zonificación General de bloques.
 Fuente: El Autor
 Fecha: 2016

Además la zonificación responde al soleamiento y a los vientos predominantes de del sector, donde se ha puesto los bloques estratégicamente, y juntamente con ello la planta tipo “C”, con un patio interno de vegetación dinamizando el calor y el viento.

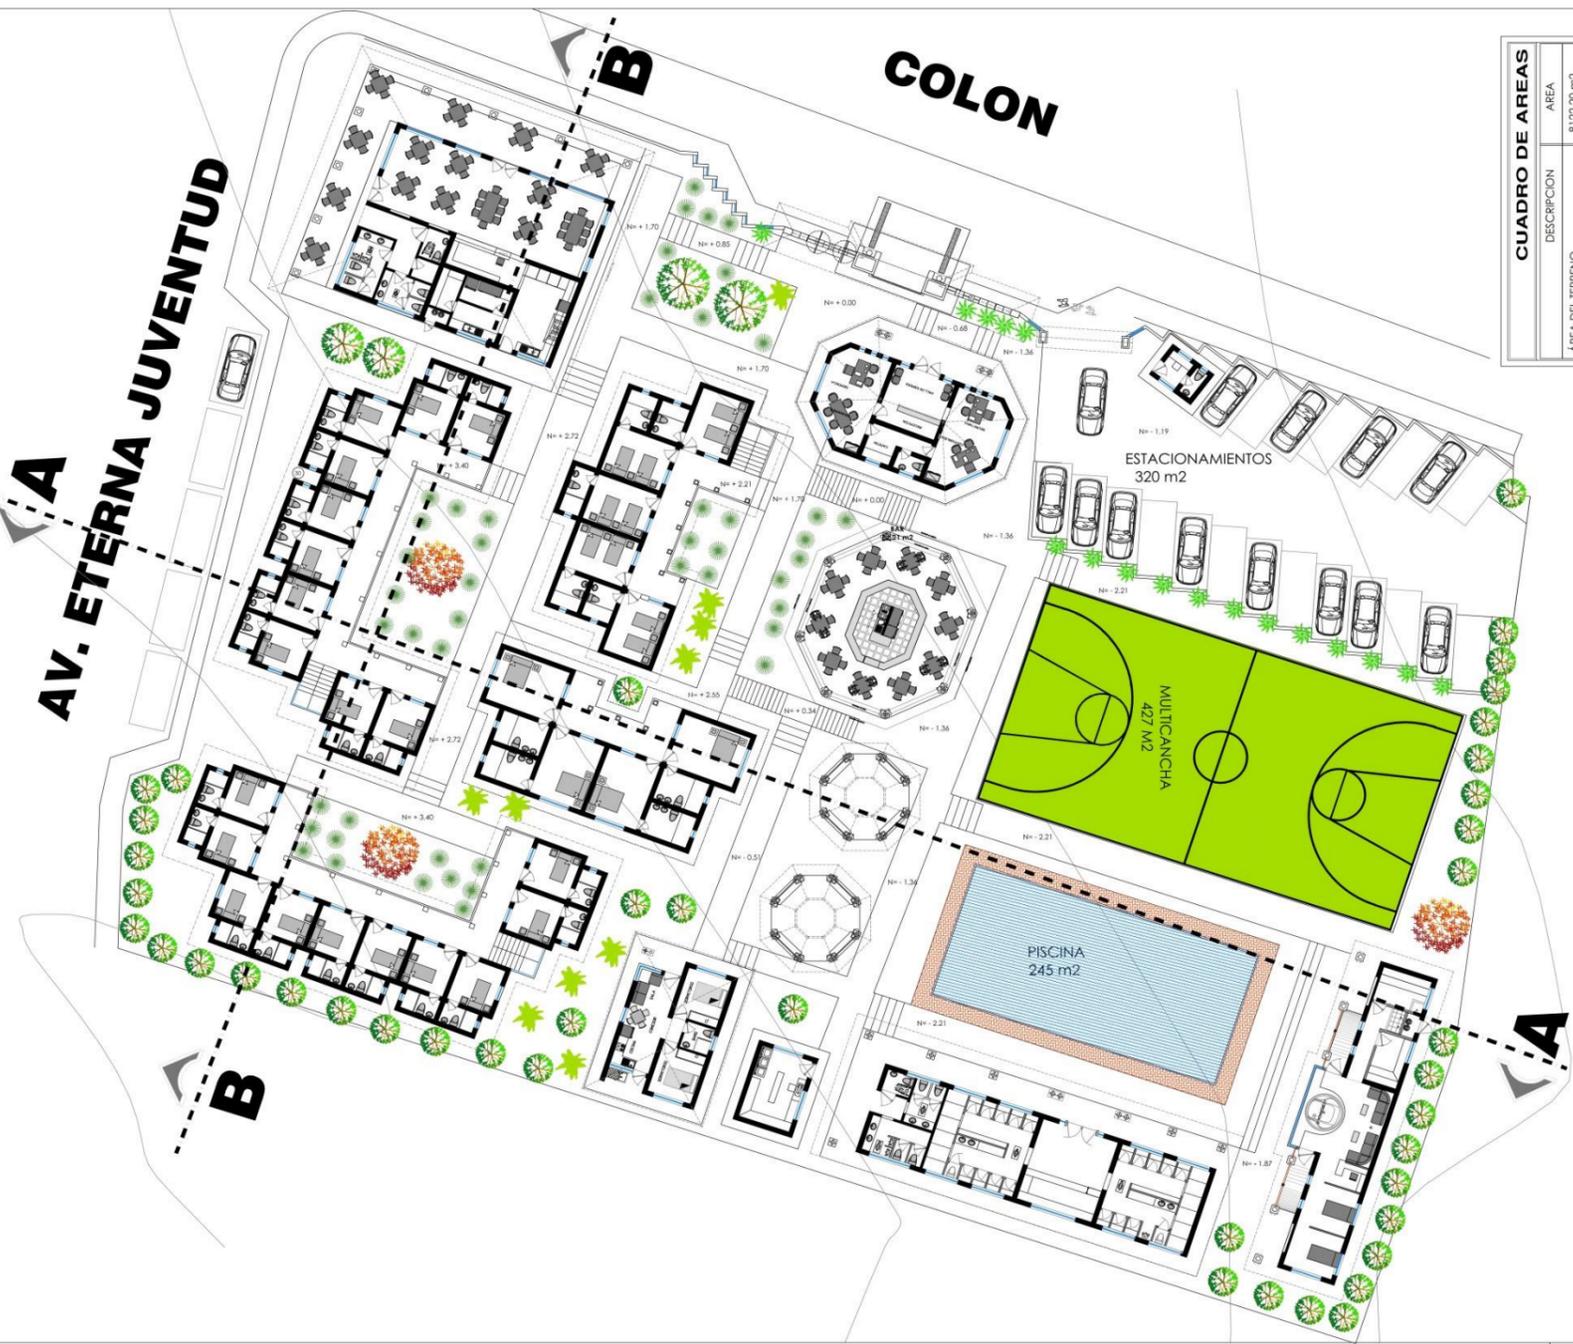
CONTIENE: **IMPLANTACIÓN DE BLOQUES**
 FECHA: **SEPTIEMBRE / 2016** LAMINA: **1 / 27**

CUADRO DE AREAS	
DESCRIPCION	AREA
AREA DEL TERRENO	8122.20 m2
AREA HABITACIONES SIMPLES	337.02 m2
AREA HABITACIONES DOBLES	234.32 m2
AREA HABITACIONES MATRIMONIALES	114.57 m2
AREA RESTAURANTE	174.11 m2
AREA ADMINISTRACION	82.41 m2
AREA SAUNA Y TURCO	92.88 m2
AREA VESTIDORES	135.00 m2
AREA BAR	100.00 m2
AREA GUARDIANIA	8.46 m2
AREA CHOZON	24.79 m2
AREA LAVANDERIA	22.00 m2
AREA DE PERSONAL	52.36 m2
AREA DE CANCHA	428.00 m2
AREA DE ESTACIONAMIENTOS	482.15 m2
AREA PISCINA	174.63 m2
AREA TOTAL A CONTRUIRSE	2468.7 m2

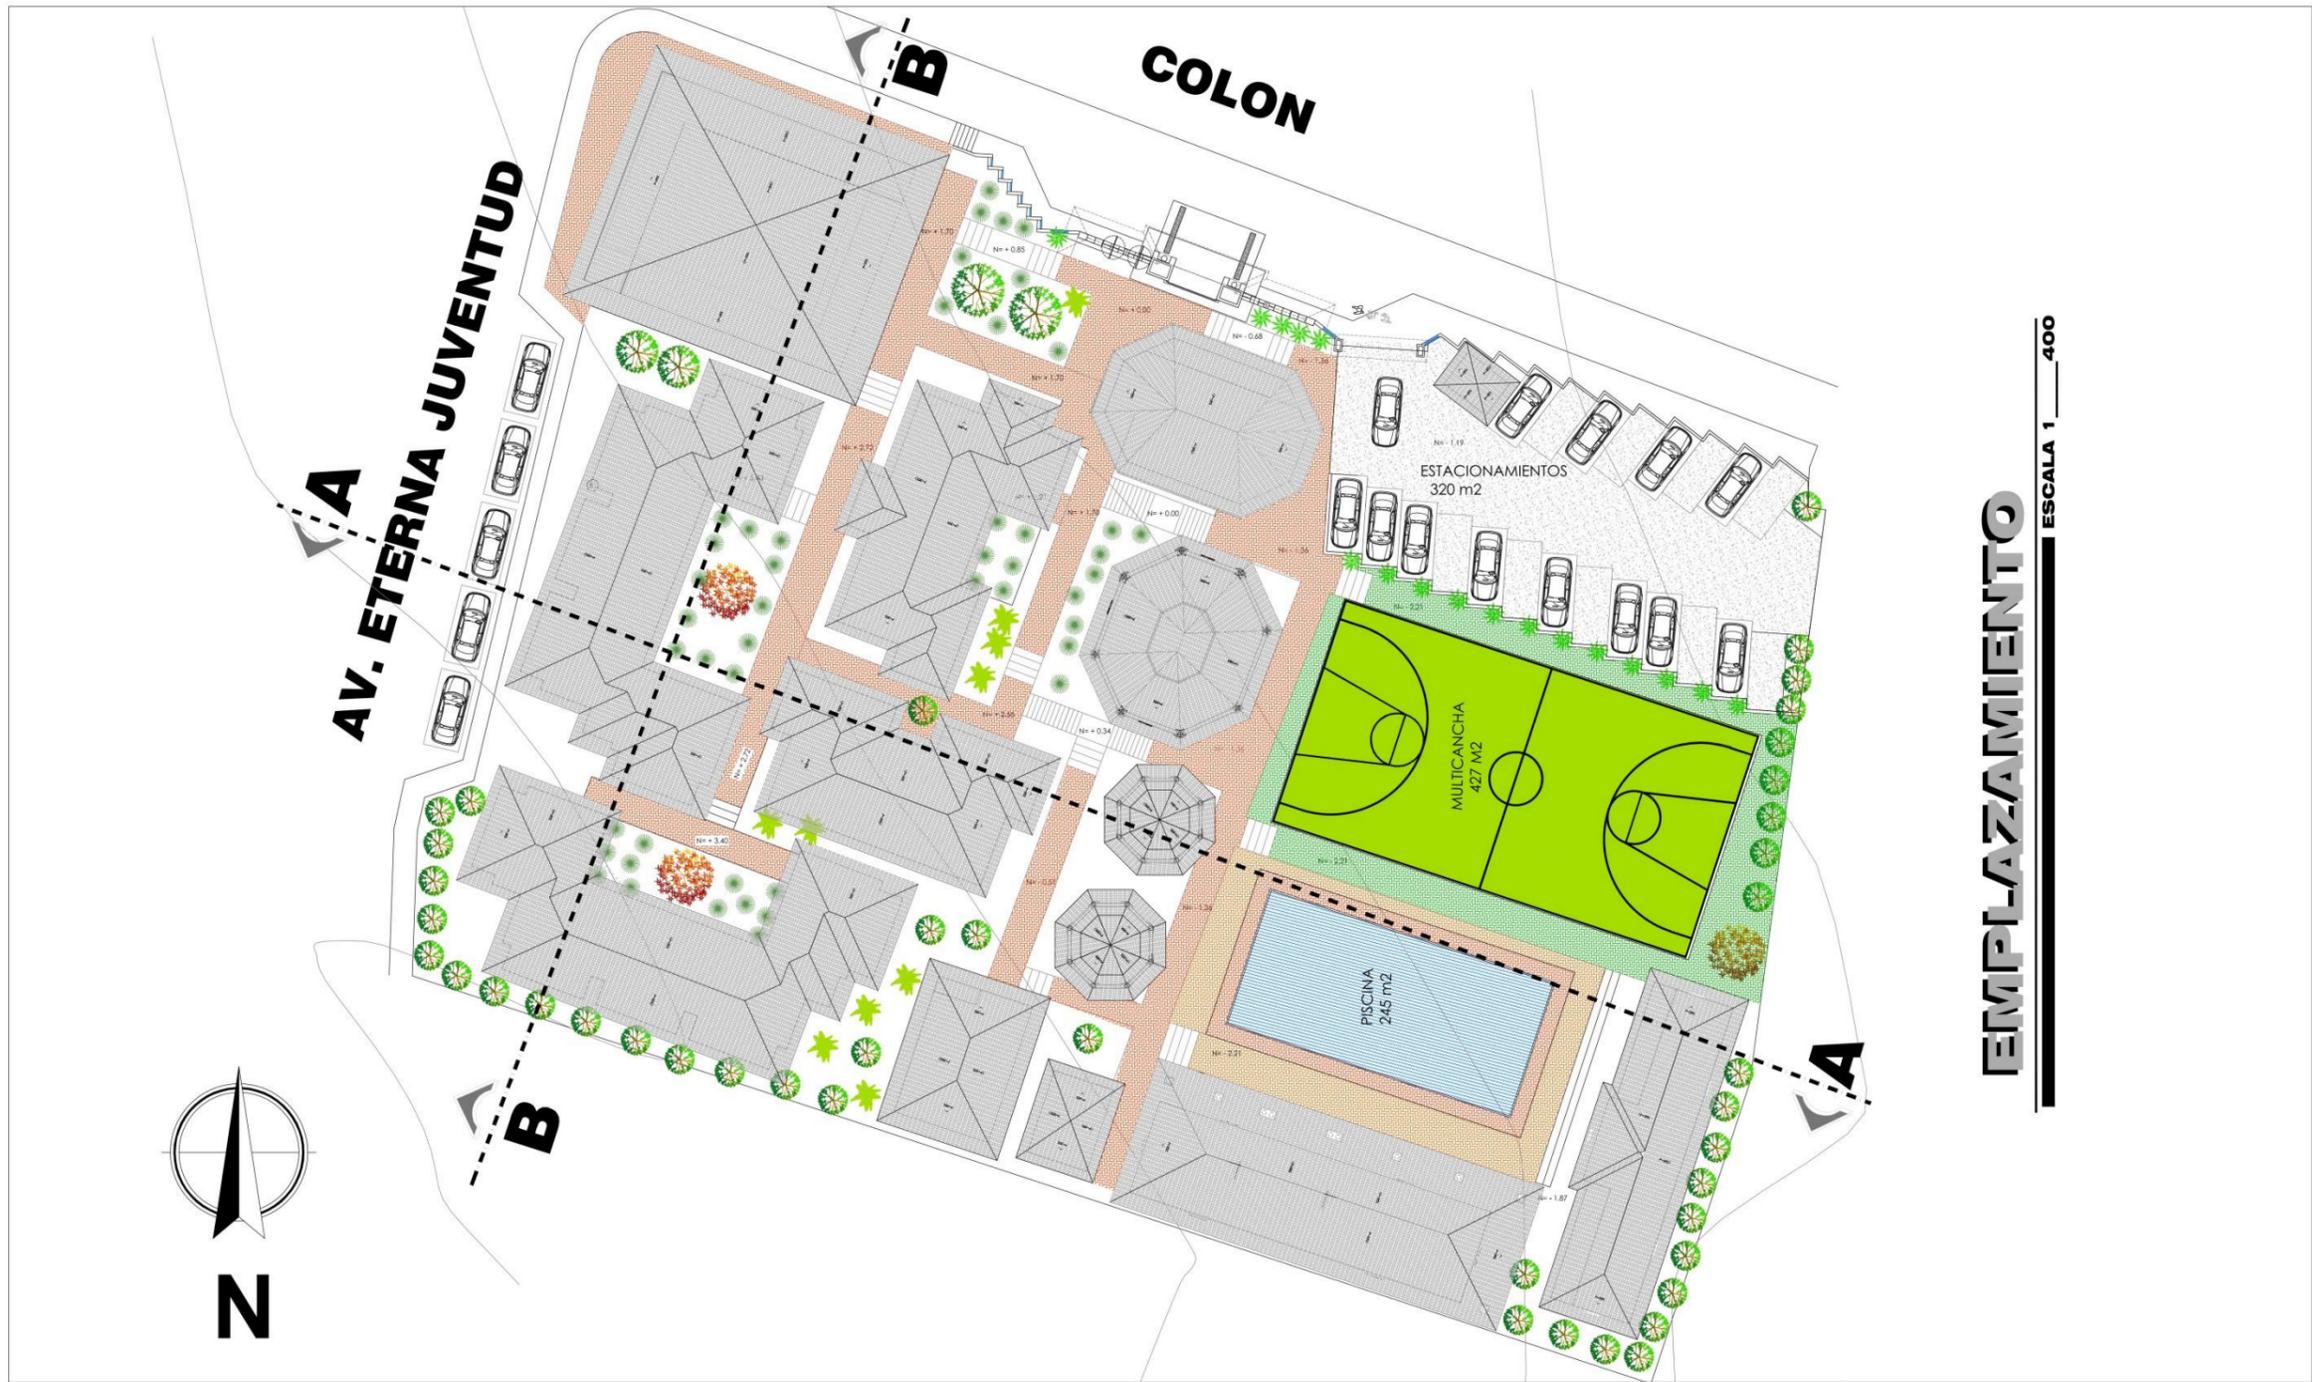
CONTIENE: EMPLAZAMIENTO GENERAL DE BLOQUES	
FECHA: SEPTIEMBRE / 2016	LAMINA: 2 / 27

EMPLAZAMIENTO
ESCALA 1 : 400

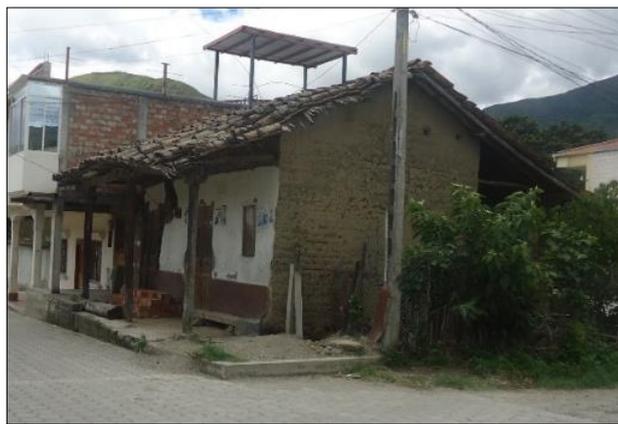
Ilustración 675. Casas de Tapia
Fuente: Arquitectura Sostenible.
Elaboración: 2016

Se trata de un procedimiento por medio del cual se construyen edificaciones mediante la elaboración de muros de tierra, sin sostenerlas con madera, sin mezcla de paja o relleno. El método consiste básicamente en APISONAR capa por capa en medio de dos tablonces de encofrado con el espesor normal de los muros de piedra. Se utiliza una tierra preparada que luego de ser apisonada se ligue, tome consistencia y forme una masa homogénea que puede ser elevada hasta una altura considerable.

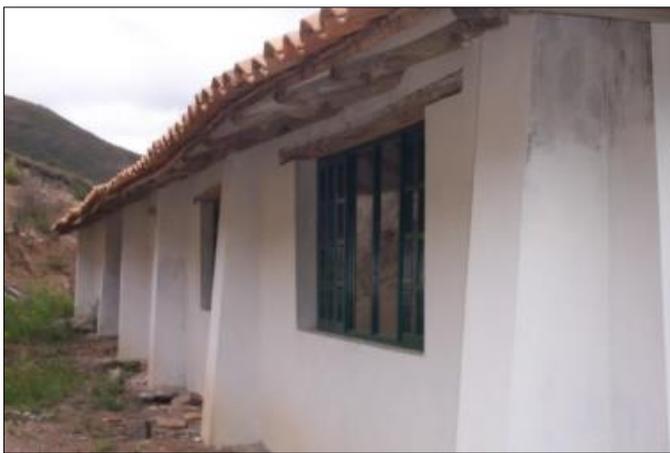
Ilustración 710. Detalles de Vanos Y Recubrimientos.

Solución de vanos y dinteles, como se apreció anteriormente en los gráficos anteriores la colocación correcta de los dinteles.

Se aconseja que los vanos no excedan en 1.80 mts. De luz en este tipo de construcción. En caso de seguir apisonando tierra sobre el dintel se debe hacer coincidir la longitud total del corte sobre el dintel.

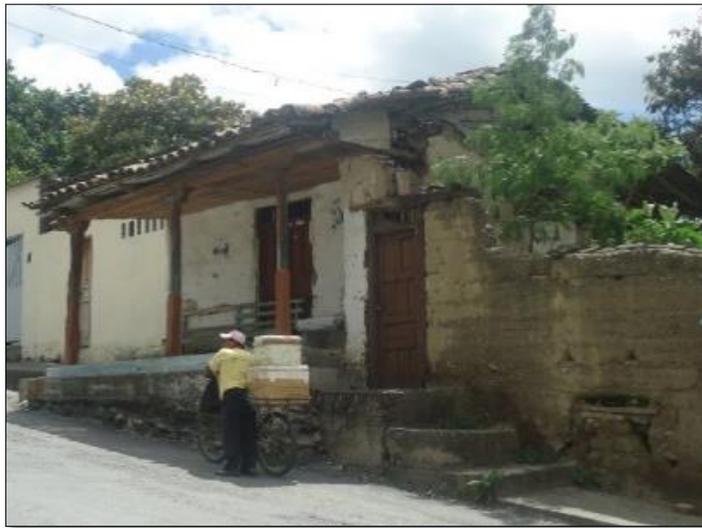
Ilustración 728. Vivienda de Adobe de Vilcabamba.
Fuente: El Autor
Elaboración: 2016

Es un ladrillo hecho con barro que tiene, tradicionalmente, unos 25 x 35 x 10 cm, con un peso promedio de unos 14 kilos. La mezcla ideal contiene un 20% de arcilla y un 80% de arena. Estos materiales, mezclados con agua, adquieren una forma fluida que permite volcarla en formas de madera dotadas de las dimensiones citadas anteriormente. Cuando parte del agua se evapora, el ladrillo de adobe es entonces capaz de sostenerse por sí mismo. Es entonces cuando se remueve la forma, completándose su secado al sol en áreas libres disponibles para tal fin conocido como "patios de secado". Después de varios días, para acelerar el secado, los ladrillos son movidos, apoyándose en una de sus caras laterales. Al cabo de unos pocos días están listos para ser apilados. La cura completa toma unos 30 días.

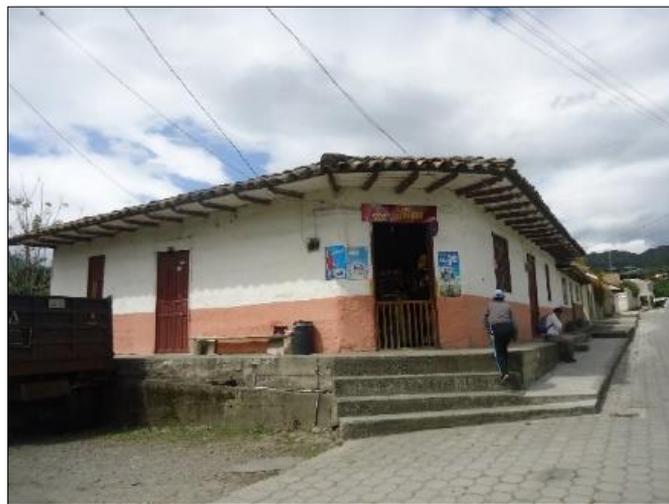
Ilustración 737. Vivienda de Adobe de Vilcabamba.
Fuente: El Autor
Elaboración: 2016

- Las estructuras de adobe son vulnerables a los efectos de fenómenos naturales tales como terremotos, lluvias e inundaciones. La construcción tradicional de adobe tiene una respuesta muy mala ante los movimientos telúricos, sufriendo daño estructural severo o llegando al colapso, causando con ello pérdidas significativas en términos de vida humana y daño material. La deficiencia sísmica de la construcción de adobe se debe al elevado peso de la estructura, a su baja resistencia y a su comportamiento frágil.

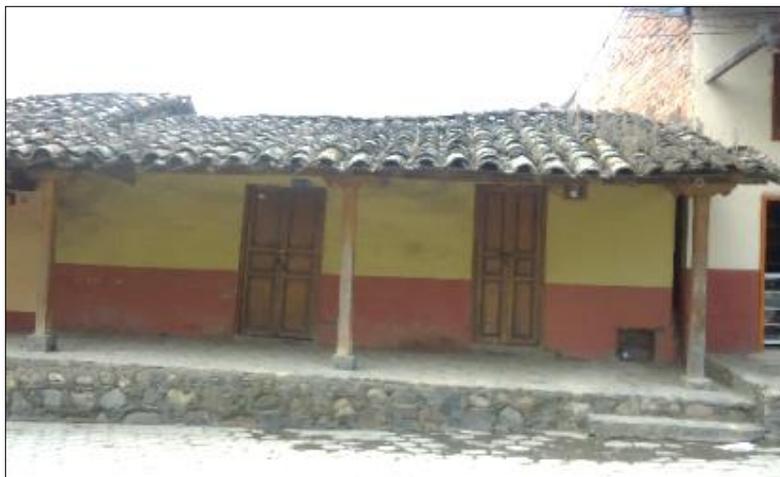
Ilustración 755. Vivienda de Adobe con sobre cimiento en Vilcabamba
Fuente: El Autor
Elaboración: 2016

- El sobre cimiento tendrá el mismo ancho que el cimiento.
- Para las construcciones de tierra debe tener como altura mínima 30 cm.
- El mortero que se empleará será más rico que el utilizado en la cimentación, ya sea terro-cemento en proporción 1:10 o mortero mixto 1:1:10 (cemento: cal: arena).
- Los sobre cimientos deben quedar perfectamente nivelados.

- Las esquinas quedarán a escuadra.
