UNIVERSIDAD TÉCNICA PARTICULAR DE LOJA

TITULACIÓN DE INGENIERO EN GEOLOGÍA Y MINAS

Estudio geológico estructural e inventario de deslizamientos
del área 1 de la cuenca de Catamayo.

Trabajo de fin de titulación.

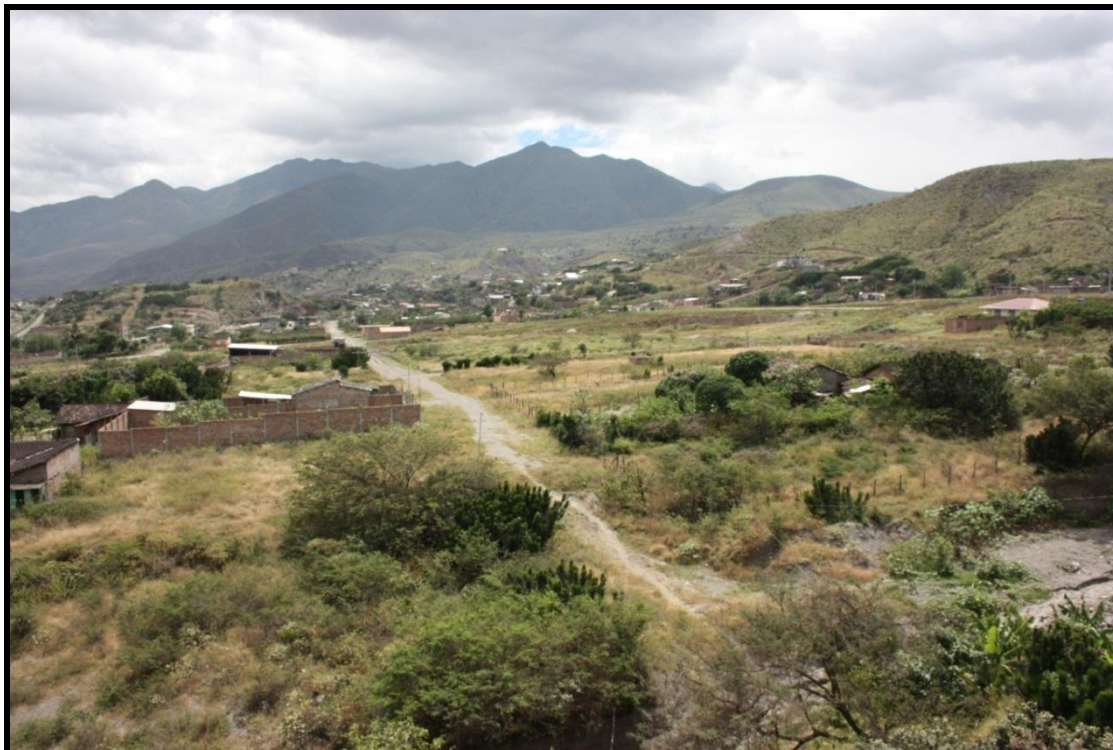
Foto No. 1.- Coluvio aluvial reciente. Sector urbanización San José.

Coluvio Aluvial reciente. Tiene la característica principal de haberse formado mediante la depositación de materiales aluviales más los aportes gravitacionales laterales de las formas colinadas que lo están bordeando. Esta forma de relieve esta presente en le sector de la urbanización San José, (ver foto N° 1) por lo regular la pendiente es baja de 2 al 5 %; su superficie esta intervenida por el avance urbanístico de la zona y se observa poca distribución de especies arbóreas.

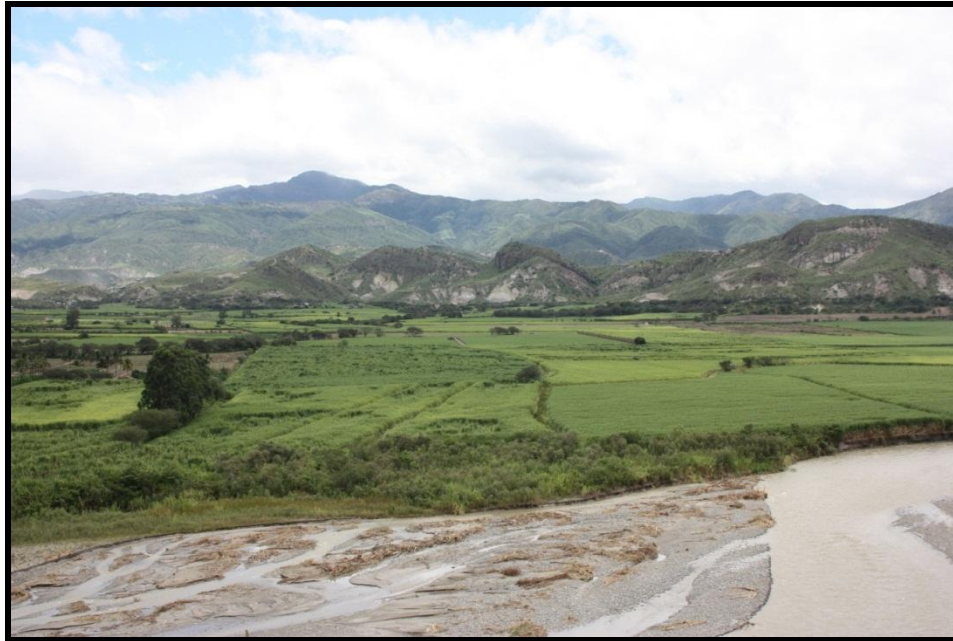
Foto Nro. 3. Terraza baja con cauce actual. Sector La Vega río Boquerón

terrazas poseen pendientes no mayores al 2% con desniveles de hasta 5 metros. Se puede observar a lo largo de los ríos Boquerón, Catamayo y Guayabal (ver foto N° 3).

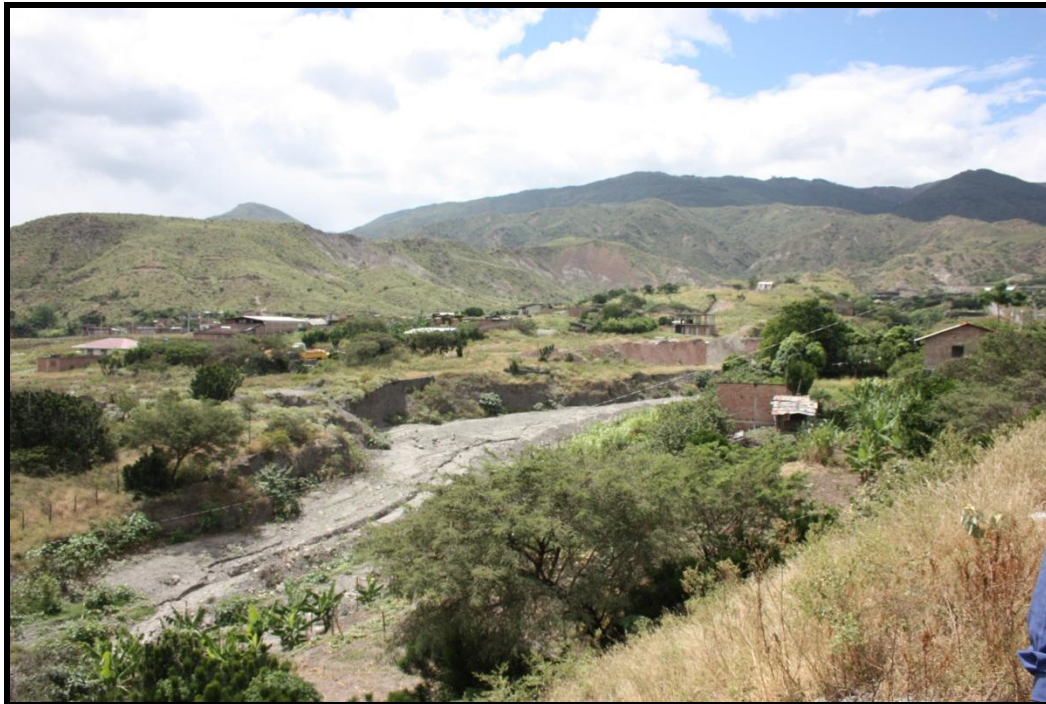
Foto Nro. 4. Terraza media de origen deposicional. Sector San José

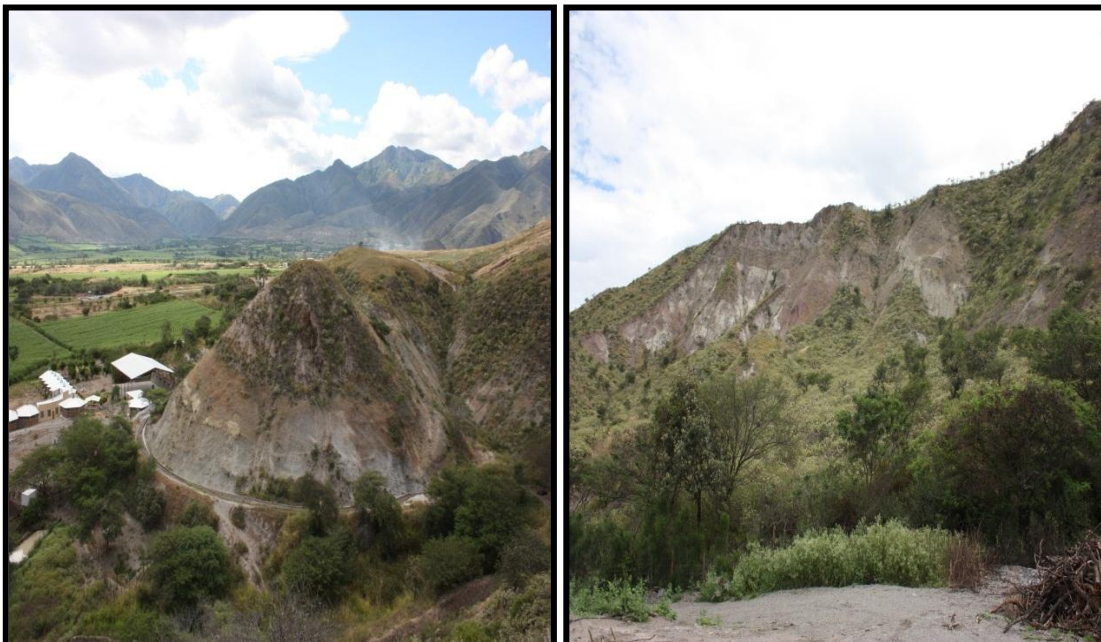
Foto Nro. 5. Relieve estructural

plegamientos de los paquetes rocosos. Este tipo de relieve se encuentra bordeando la parte media de la cuenca Catamayo (ver foto N° 5), particularmente corresponde a las zonas de los relieves colinados. Está relacionado con rocas sedimentarias antiguas, que después de haber sido depositadas fueron inclinadas, conformando laderas estructurales y escarpes.

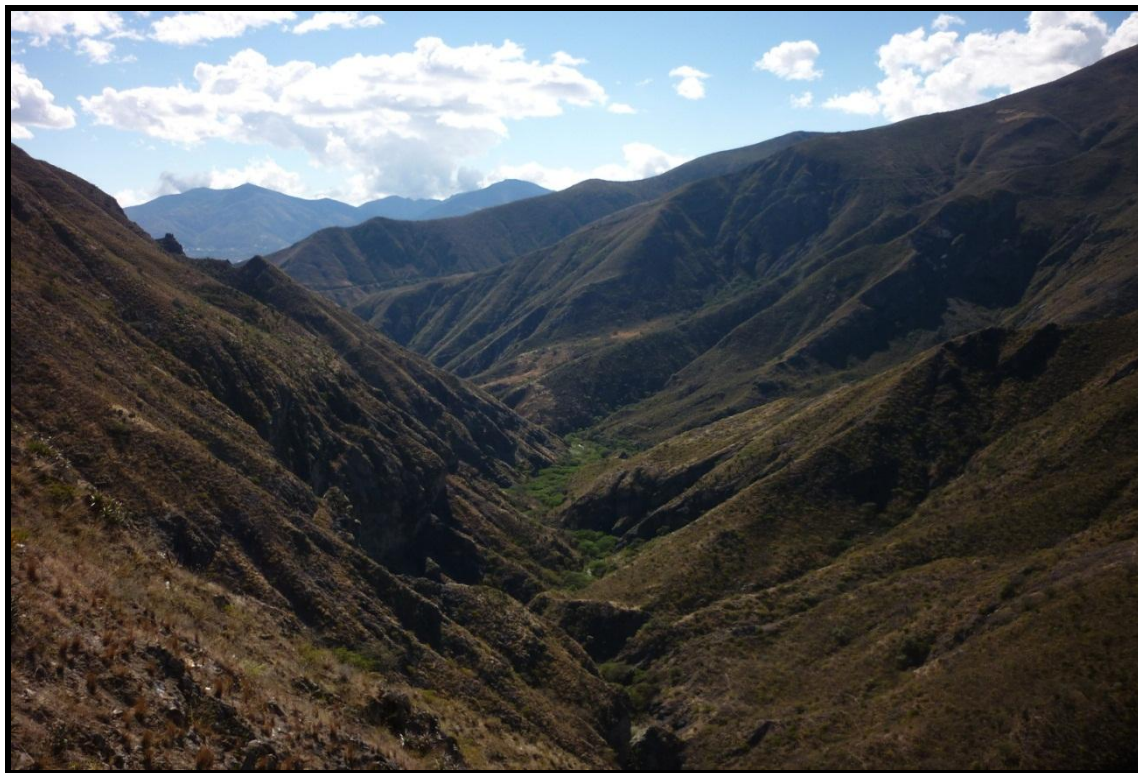
Foto No. 7. Formación de un valle en “V” en relieve montañoso. Sector vía a Chantaco.

En las laderas altas del valle de Catamayo hacia la parte norte, corresponde a un paisaje de estructura compleja, las laderas son de aspecto cóncavo y empinado en las partes altas, y en las partes bajas forman valles en “V” (ver foto N° 7).

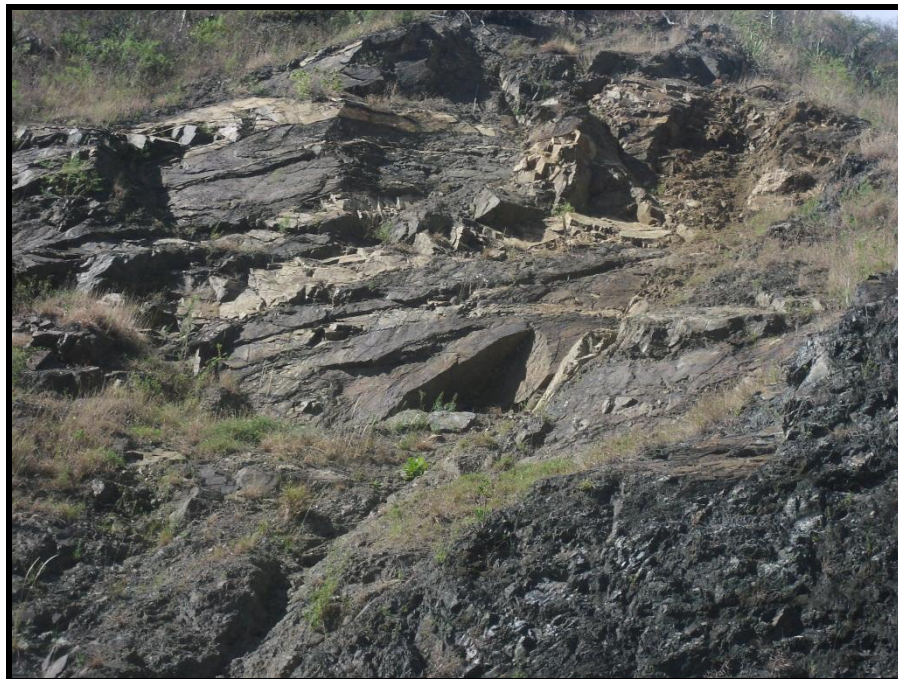
Foto No. 9.- Esquistos grafitosos, cuarcitas, de la Unidad Chiguinda, base de la cuenca Catamayo.

Estas rocas forman parte del basamento de la cuenca de Catamayo presenta metamorfismo de bajo grado y está constituido por esquistos grafitosos y cuarcíticos. Aunque los esquistos no presentan estructuras como pliegues, si están fracturados principalmente en la parte axial, esta litología (esquistos y cuarcitas), se extienden en dirección sureste desde el peaje kilómetro 6 vía a Loja hacia la parte alta del sector de San Antonio. Geológicamente según Hungerbulher este tipo de litología corresponde a la Unidad Chiguinda, anteriormente descrita por Kennerley como Serie Zamora.

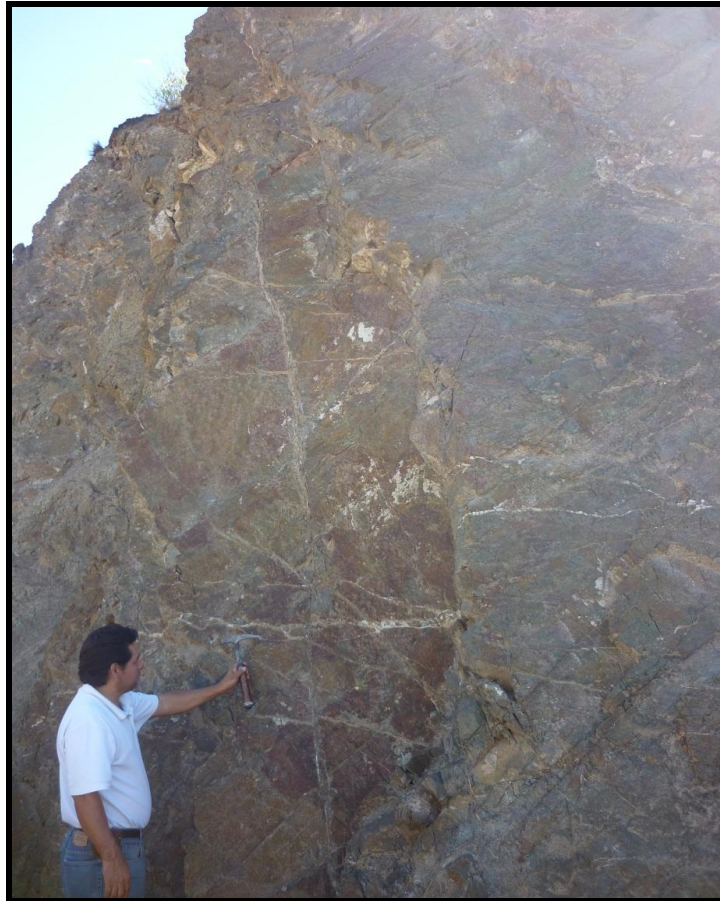
Foto No.10.- Andesitas de color café oscuro Sector vía a Chantaco

tonalidad. Esta litología en el área de estudio se extiende desde la parte Noreste hacia la parte Noroeste del polígono (Ver foto No. 10).

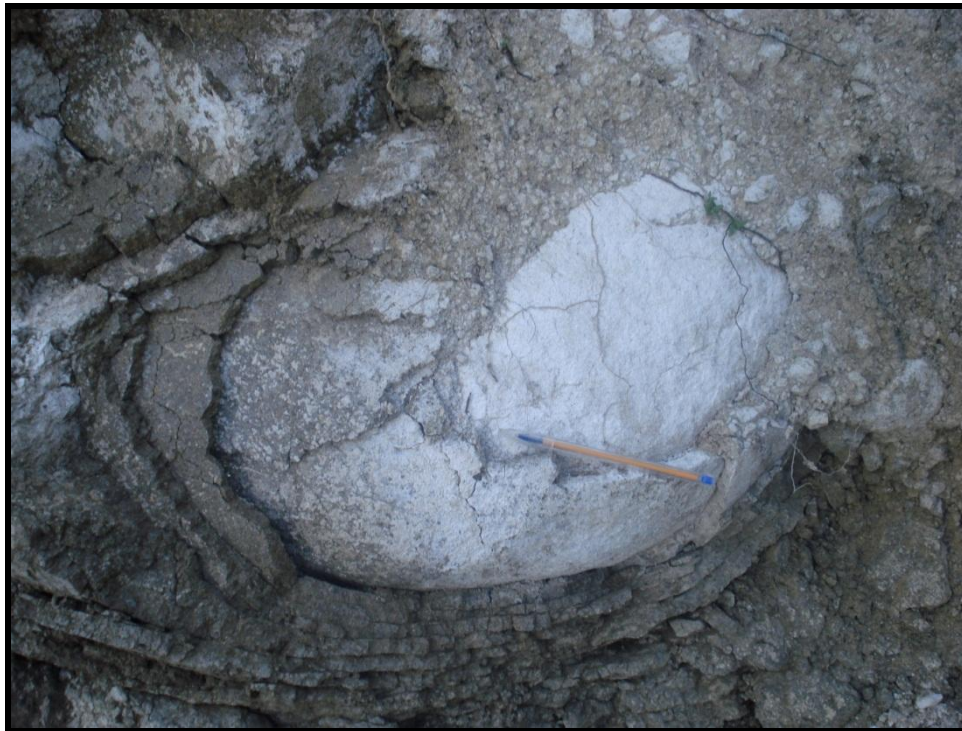
Foto No. 11. Meteorización esferoidal en las tobas andesíticas, sector del relleno sanitario

Eventualmente los cascarones externos comienzan a desprenderse, permitiéndole a la meteorización química penetrar más profundamente dentro del bloque rocoso.

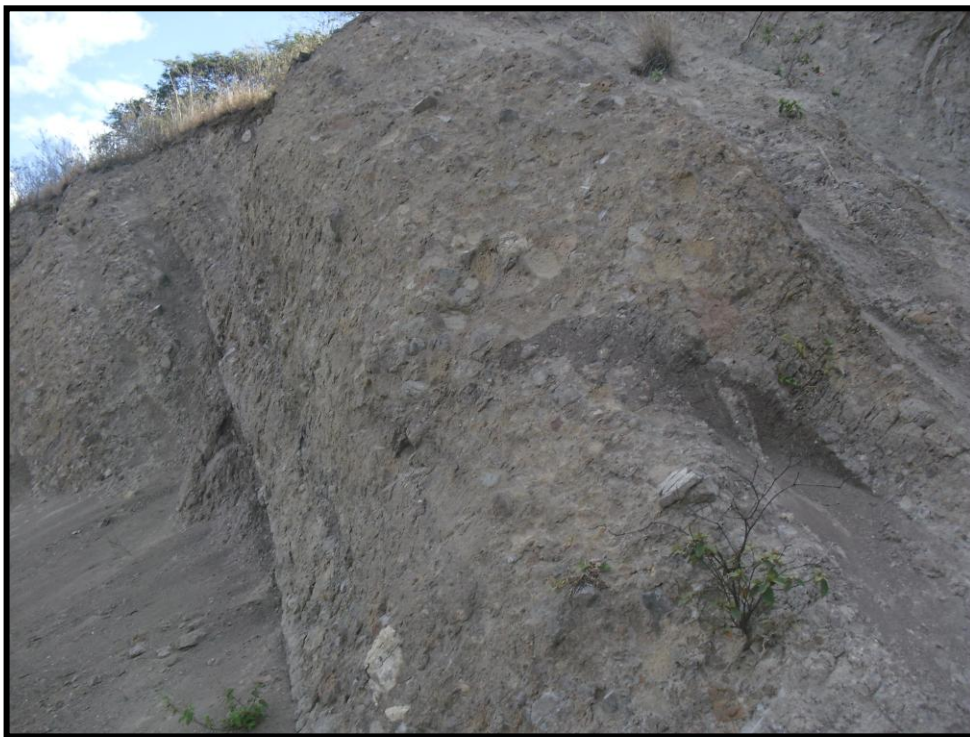
Foto No. 12.- Tobas con estratificación

Tobas.- Este tipo de rocas se las puede observar en la vía Catamayo - Loja, a la altura del peaje, asoman muy meteorizadas, en el afloramiento aún se pueden observar los clastos de material volcánico subangulares, con diámetros que van desde 5 - 30 cm. (ver foto No. 12).

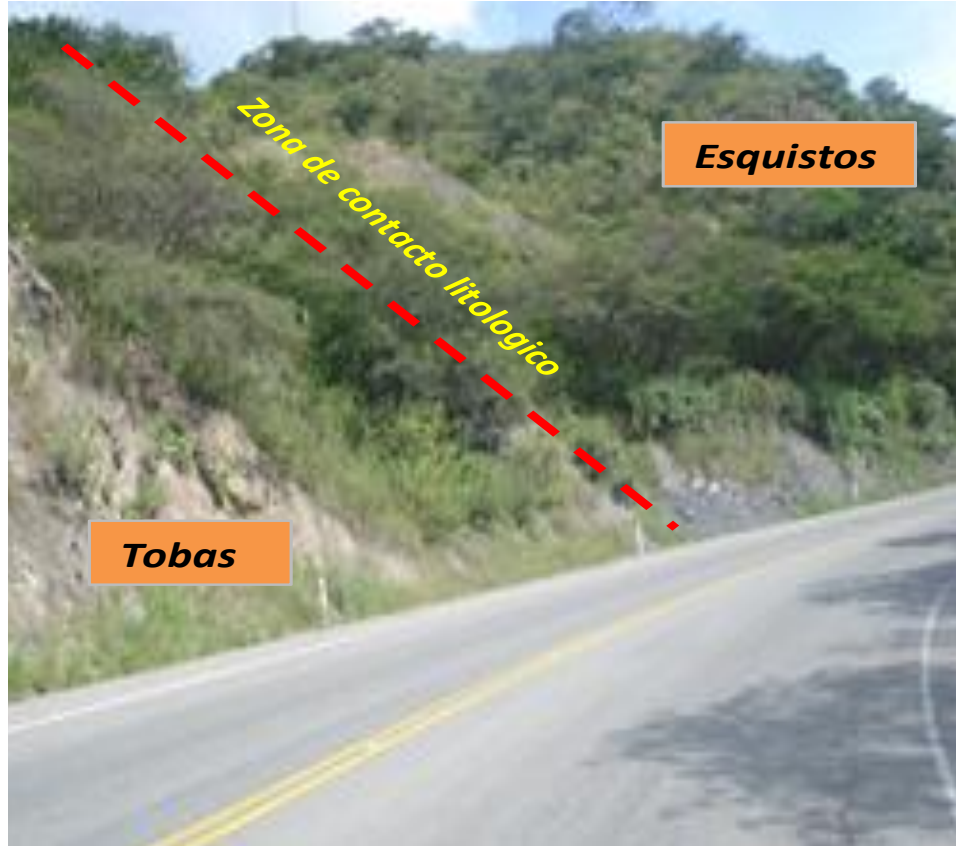
Foto No. 13.- Zona de contacto entre las Formación Chiguinda y Formación Sacapalca

Cabe señalar que esta litología está separada por una falla regional que divide las rocas metamórficas de la Formación Chiguinda con las rocas volcánicas de la Formación Sacapalca (ver foto N° 13), con una dirección N32°, buzando S43°E.

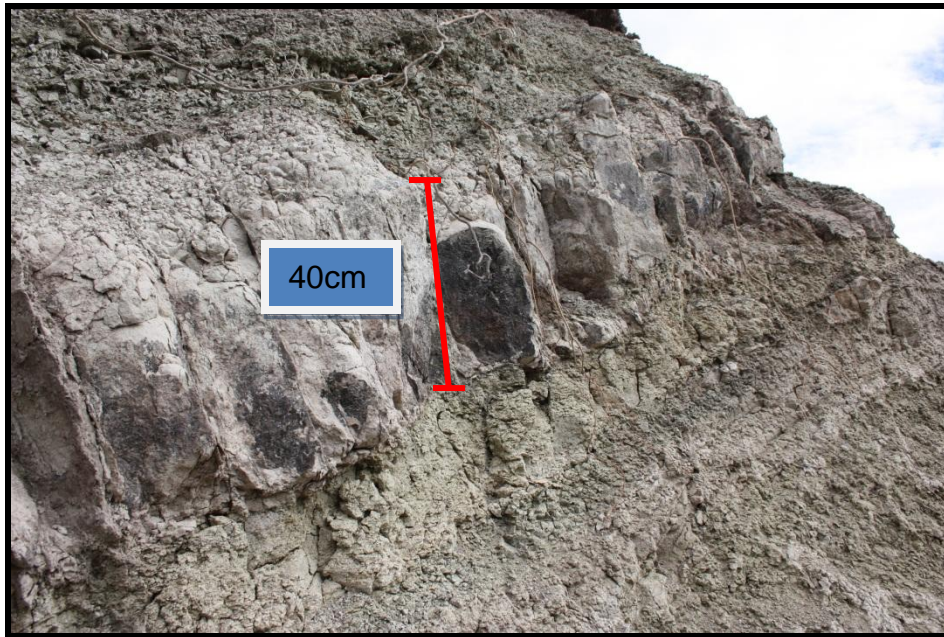
Foto No. 14. Afloramiento de areniscas tobáceas con estratificación.

Areniscas tobáceas.- Estas rocas aparecen en el sector del Cementerio General de la ciudad de Catamayo, tienen una matriz arenosa, mantienen un espesor promedio de 0,40 m. Debido al contenido de carbonatos y minerales silíceos aparecen compactas. En el afloramiento estas rocas están estratificadas con paquetes intercalados de arcilla.

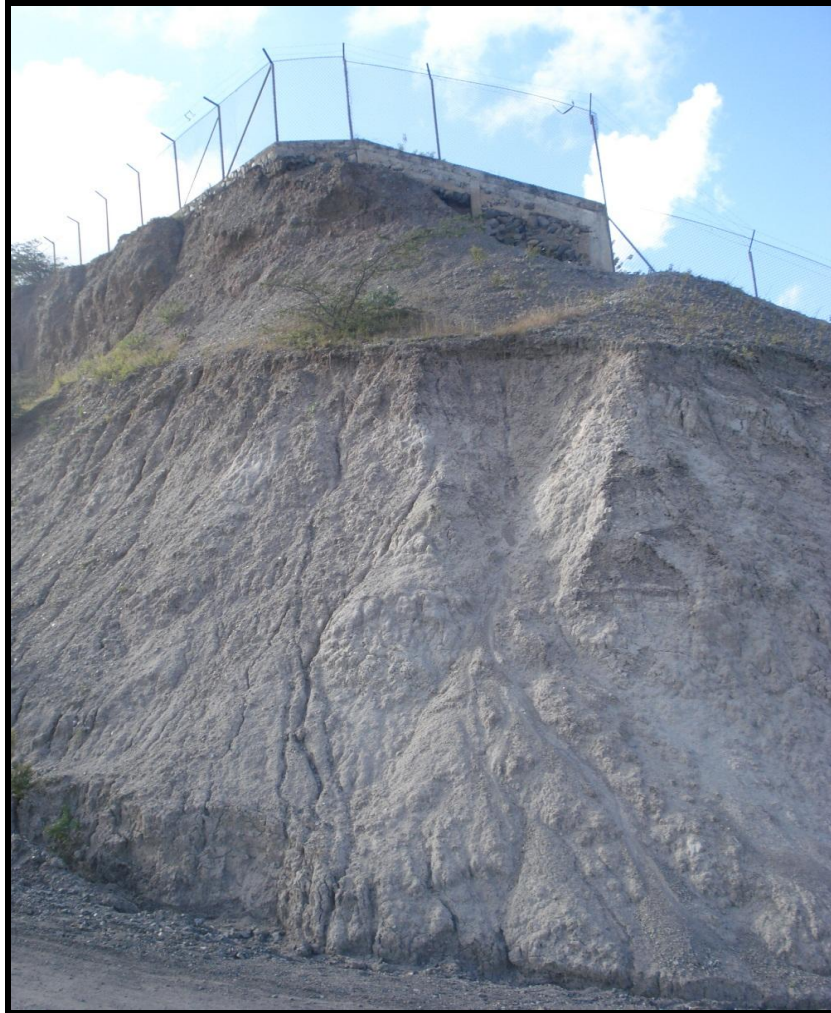
Foto No 15. Secuencia de estratos en el sector de San José/Petroecuador

lutitas, areniscas tobáceas, y arcillas, y en la parte superior del afloramiento están cubiertas por un depósito de tipo coluvial. A continuación se detalla mediante una columna estratigráfica la disposición de las capas tal como aparecen en campo, (ilustración 1, foto No. 15).

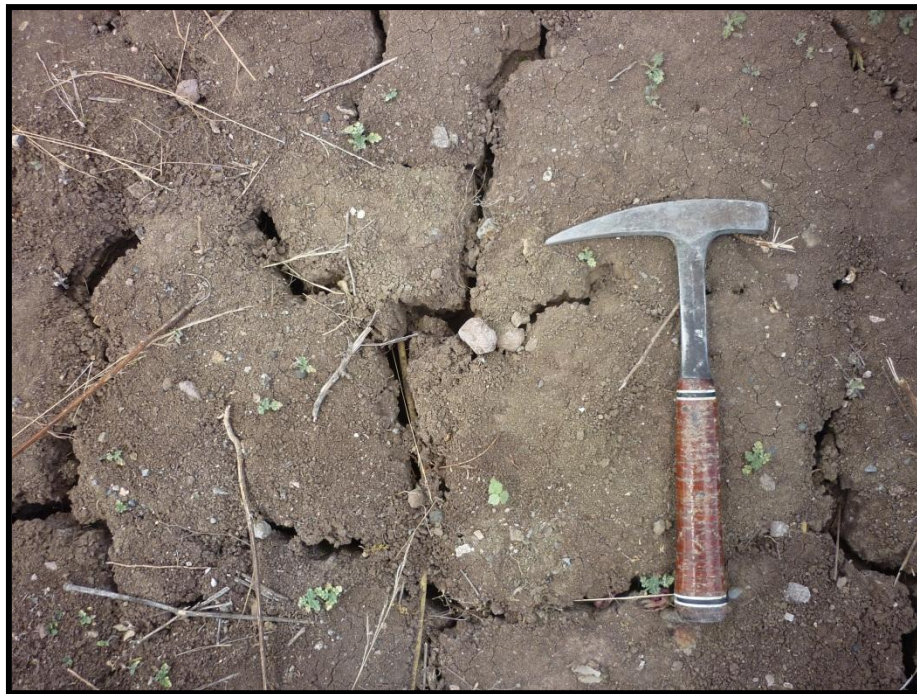
Foto Nro. 17. Arcillas expansivas con alto contenido de montmorillonita. Sector, Barrio “Trapichillo”.

Este tipo de litología se extiende a las terrazas medias, consiste de arcillas blandas con alto contenido de illita, su color es café oscuro. Estas áreas en la actualidad están intervenidas por el urbanismo y la actividad agrícola de la zona. La potencia de las arcillas varía desde uno hasta más de diez metros de espesor. En otros sectores, estas arcillas aparecen agrietadas con aberturas de hasta 10 milímetros, en diferente dirección, producto del alto contenido de minerales de montmorillonita, las cuales al contacto con el agua se vuelven sumamente expansivas, este fenómeno es visible por ejemplo en las arcillas que conforman los suelos de los barrio “Trapichillo”, y en la vía que va de Catamayo a Cariamanga (Ver foto No. 17).

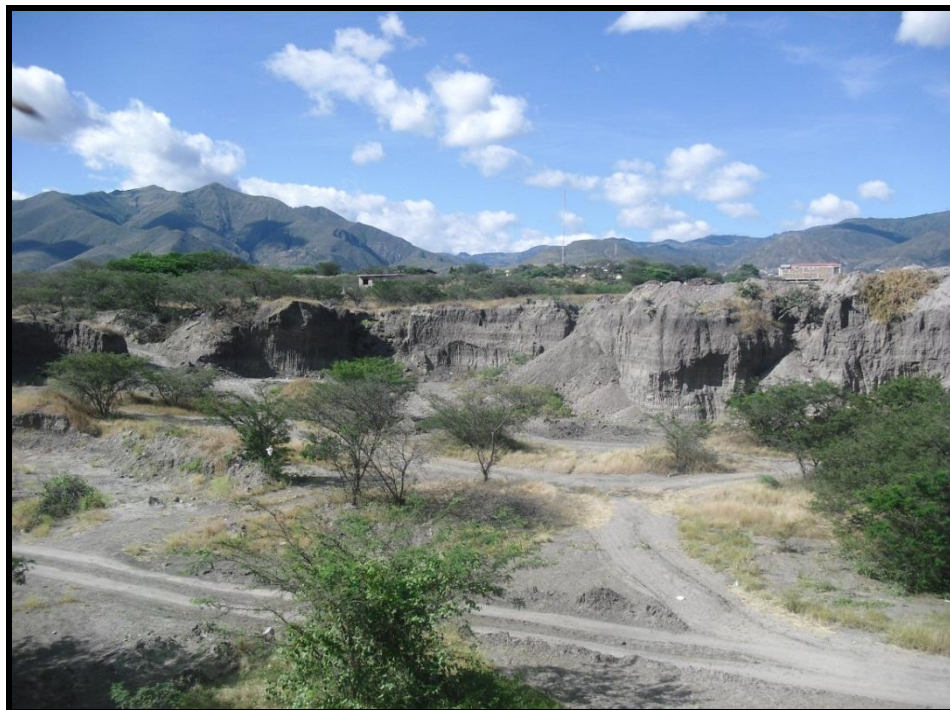
Foto Nro.18. Depósito de arcillas oscuras cerca al aeropuerto de Catamayo.

minerales de illita, favoreciendo para que estas arcillas sirvan como materia prima en la industria de ladrillo y teja (Ver foto No. 18).

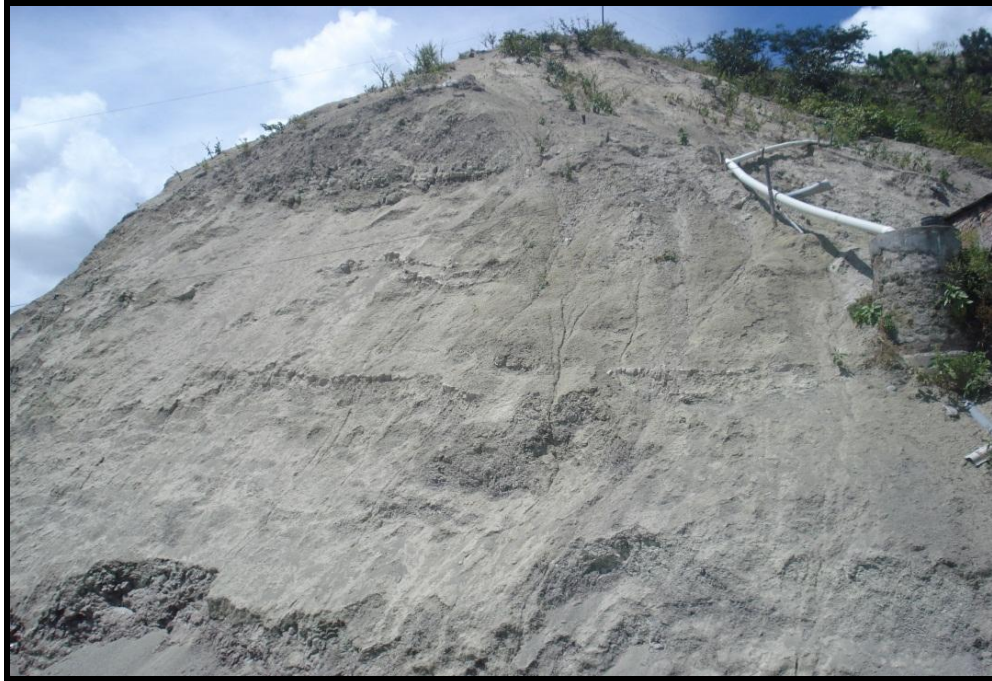
Foto No.19.- Sector barrio “La Botella”, arcillas claras con pequeños lentes intercalados de arenisca subhorizontales.

Existen lentes casi subhorizontales de entre 3 a 10 cm de espesor de arenisca y limonitas intercalados en las arcillas. Por ser litologías inestables estas tienden a provocar eventos de remoción en masa tales como deslizamientos locales, producidos por los escarpes de erosión presentes en los afloramientos (ver foto No. 19).

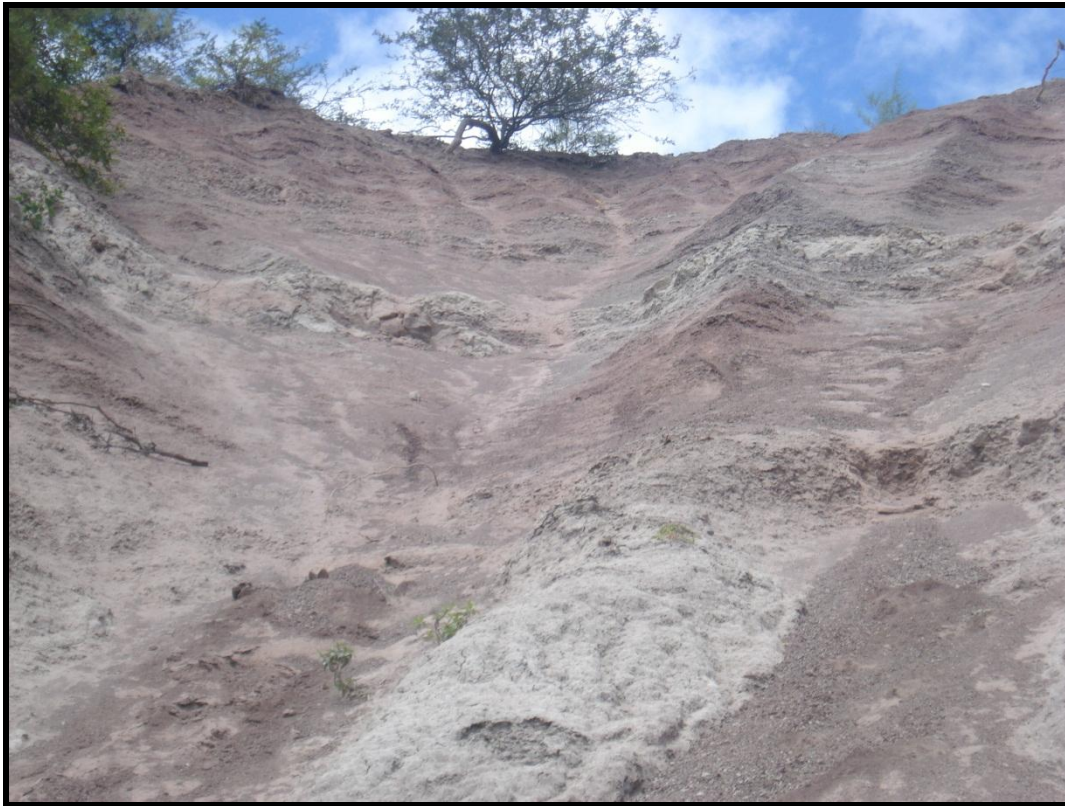
Foto No 20. Secuencia de estratos en el sector de la quebrada de Chirihuana.

En la siguiente columna estratigráfica mostramos la superposición de los paquetes de esta litología (Ilustración 3, ver foto No. 20).

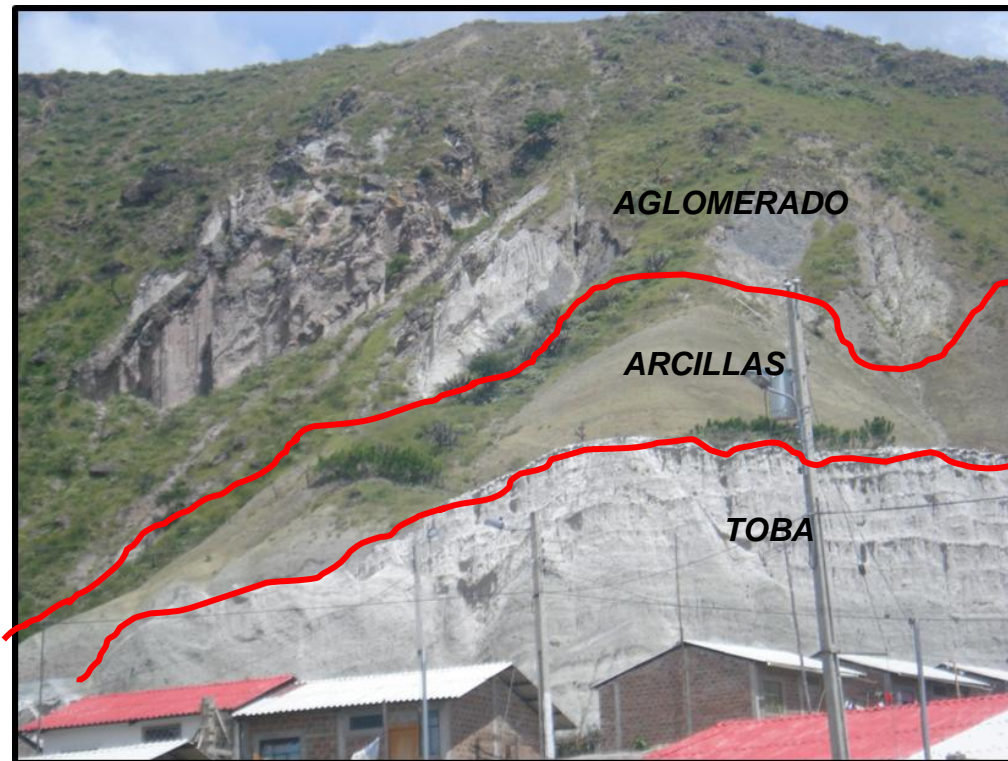
Foto No.21. Secuencia de rocas de la Formación Loma Blanca. Sector San José

Aglomerados volcánicos.- Aunque esta litología no es predominante en el área de estudio, sin embargo en el sector de San José aparecen los aglomerados volcánicos con clastos angulares de diferente tamaño y el cemento que los une es de origen volcánico, los aglomerados aparecen meteorizados y en algunos casos estos están estratificados por una capa de arcilla y un paquete de tobas de color blanquecina (Ver foto No. 21). Estas rocas son de la Formación Loma Blanca de edad Oligoceno-miocenas.

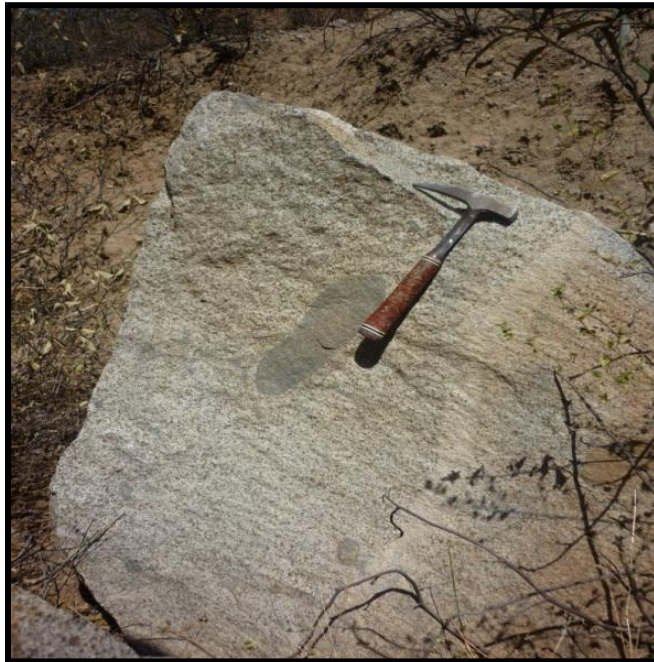
Foto No.22.- Bloques o fragmentos de granodiorita con presencia de xenolitos.

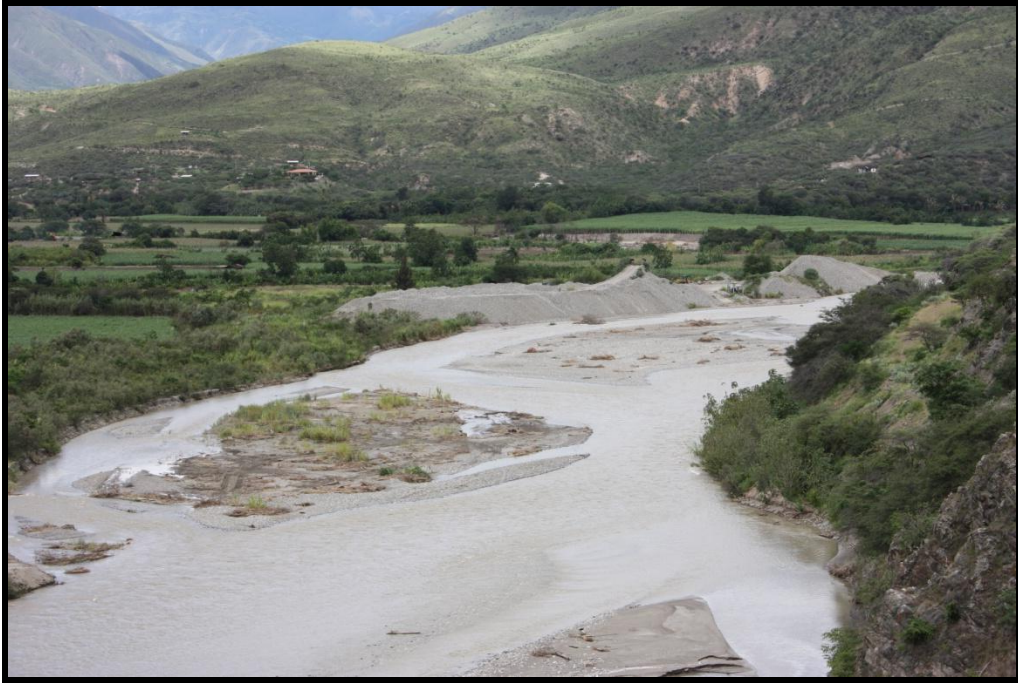
Foto No.24.- Depósitos aluviales en los márgenes del río Catamayo.

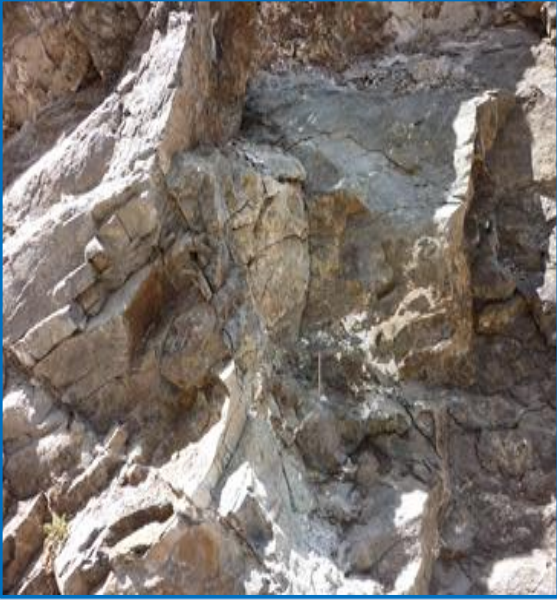
Nro. AFLORAMIENTO	3				ANEXO FOTOGRAFICO
Coordenada:	X:684628	Y:9562762	Z:1833 msnm	DATUM: WGS 84

Tipo de Afloramiento:	<i>Artificial</i>				
Contexto geomorfológico:	Relieve Montañoso				
Grado de meteorización:	<i>II Poco meteorizado</i>				
Dimensiones (a x h):	10x15m				
Datos estructurales:					
Formación Geológica:	Sacapalca				
Descripción geológica:	<i>Andesitas de toalidad oscura, ligeramente alteradas, con fracturas en diferente dirección, junto al floramiento se observa depósitos coluviales producto del desprendimiento de las rocas.</i>

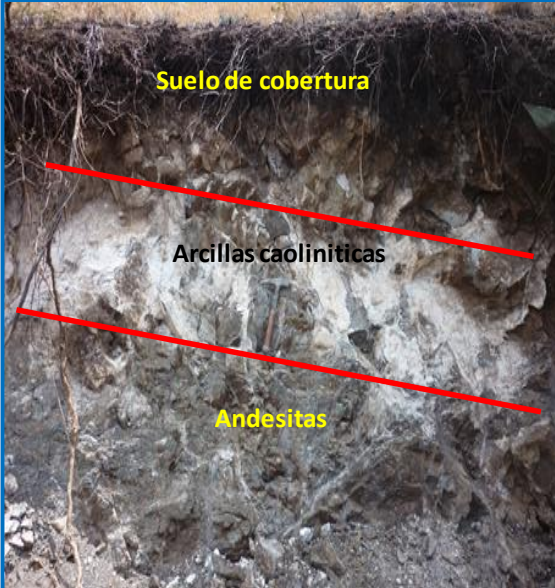
Tipo de Afloramiento:	Artificial				
Contexto geomorfológico:	Relieve Montañoso				
Grado de meteorización:	III Moderadamente meteorizado				
Dimensiones (a x h):	10x5m				
Datos estructurales:					
Formación Geológica:	Sacapalca				
Descripción geológica:	<p>Andesitas de tonalidad oscura, el masizo se presenta muy fracturado. En la parte superior del afloramiento se observa una capa de suelo orgánico con potencia de 0,8m. debajo de ésta yace superficialmente alteraciones de caolin que corresponden a la meteorización de los feldespatos.</p>

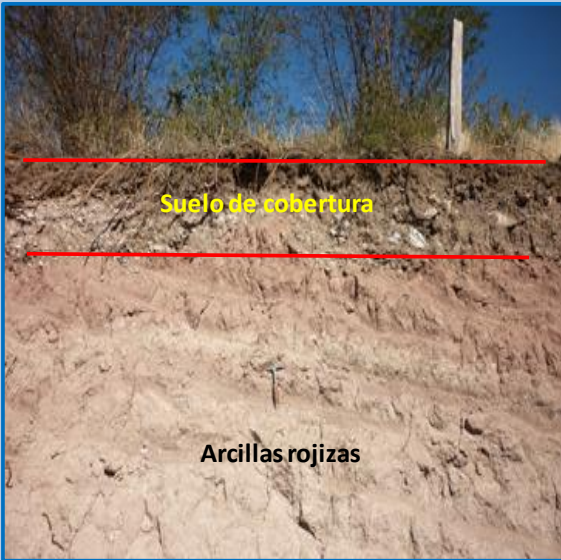
Tipo de Afloramiento:	Artificial				
Contexto geomorfológico:	Relieve Colinado Medio				
Grado de meteorizacion:	V Completamente Meteorizada				
Dimensiones (a x h):	3x5m				
Datos estructurales:					
Formación Geológica:	Gonzanamá				
Descripción geológica:	<p>Depósito de arcillas rojizas, producto de la meteorización de las tobas andesíticas de la Formación Sacapalca. El afloramiento consta en su parte superior de una capa de suelo de cobertura de unos 0,5m. de potencia, debajo de ésta una capa muy potente de arcillas de 2,5m. de espesor.</p>

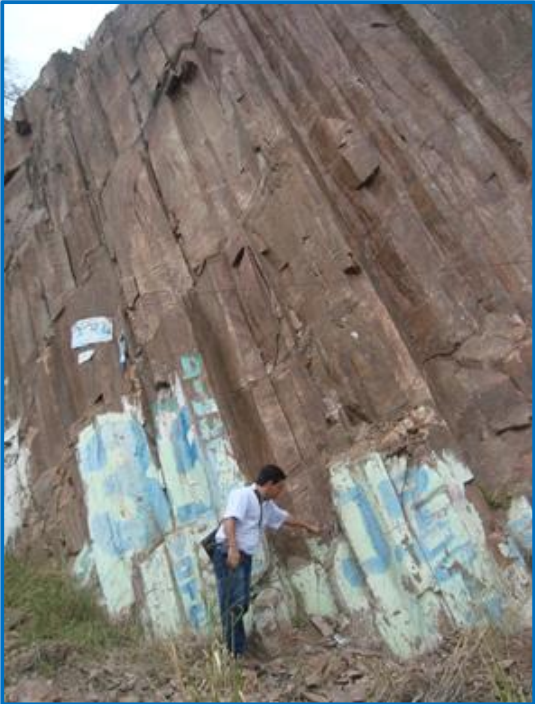
Tipo de Afloramiento:	<i>Artificial</i>				
Contexto geomorfológico:	<i>Cerro testigo</i>				
Grado de meteorización:	<i>I Roca Sana</i>				
Dimensiones (a x h):	25x10				
Datos estructurales:	232/63				
Formación Geológica:	<i>Post. Sacapalca</i>				
Descripción geológica:	<p><i>Aflora un Neck (Cuello Volcánico), de estructura columnar, posiblemente corresponde a un antiguo cráter. Además estructuras fluidales, fisurales, las cuales se formaron debido al enfriamiento del magma. La roca corresponde a una Riolita porfídica.</i></p>

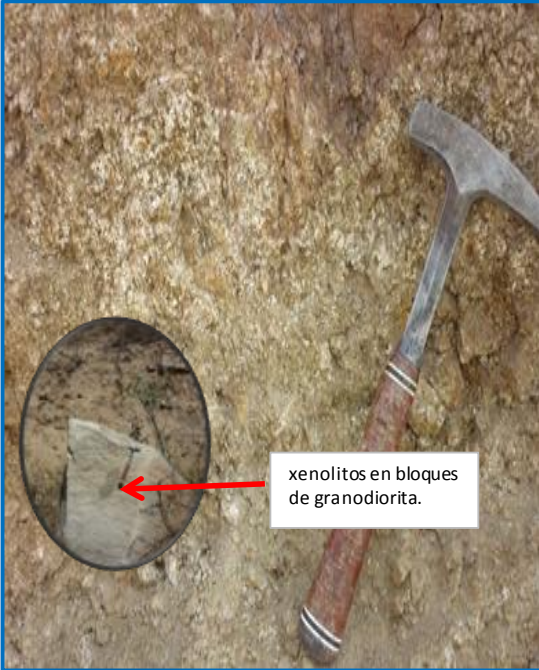
Tipo de Afloramiento:	Artificial				
Contexto geomorfológico:	Relieve Colinado Alto				
Grado de meteorización:	V Completamente Meteorizada				
Dimensiones (a x h):	2x3m				
Datos estructurales:					
Formación Geológica:	Sacapalca				
Descripción geológica:	<p>Roca de tipo granodiorítica. La alteración más importante a la que se expone es la química, dicha alteración produce la desintegración de la roca, por lo que es fácilmente erosionada por la lluvias. En zonas aledañas se observan bloques desprendidos en los que se evidencia presencia de xenolitos de andesitas.</p>

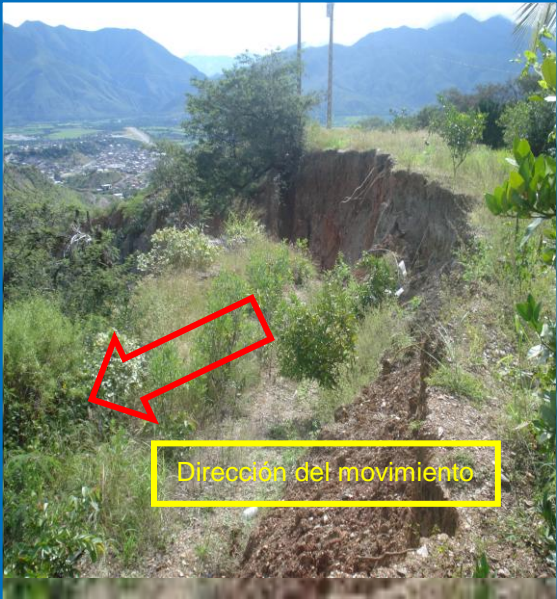
Tipo de Afloramiento:	Natural				
Contexto geomorfológico:	Relieve montañoso				
Grado de meteorización:	VI Suelo				
Dimensiones (a x h):	30x15				
Datos estructurales:					
Formación Geológica:	Sacapalca				
Descripción geológica:	<p>La litología corresponde a arcillas de tonalidad oscura , con gravas de diferente diametro, las cuales varían desde milimétricas a centimétricas, zona propensa a deslizamiento, se evidencia una fuerte actividad erosiva en la zona la cual se manifiesta con el desprendimiento de suelo en forma de barrancos.</p>

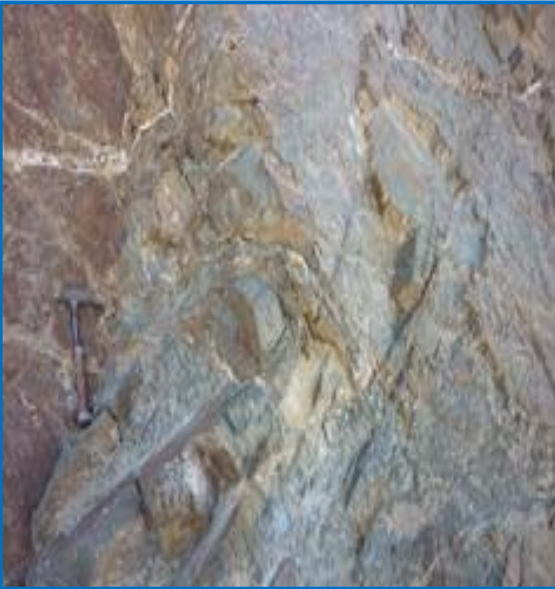
Tipo de Afloramiento:	<i>Artificial</i>				
Contexto geomorfológico:	<i>Relieve montañoso</i>				
Grado de meteorización:	<i>I Roca sana</i>				
Dimensiones (a x h):	<i>12x10m</i>				
Datos estructurales:					
Formación Geológica:	<i>Sacapalca</i>				
Descripción geológica:	<p><i>Las rocas corresponden a tobas andesíticas masiva de coloración rojiza, además se observa en el macizo rocoso varias fracturas las cuales se encuentran rellenas por calcita y cuarzo. En la zona se efectúan trabajos de explotación minera artesanal.</i></p>

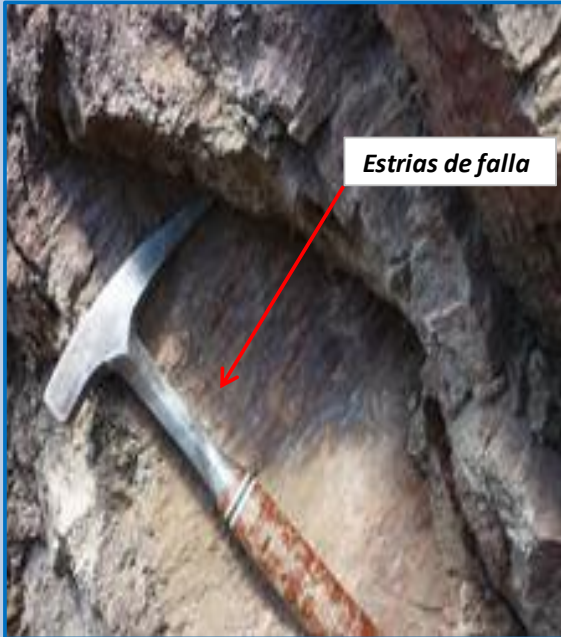
Tipo de Afloramiento:	<i>Artificial</i>				
Contexto geomorfológico:	<i>Relieve montañoso</i>				
Grado de meteorización:	<i>I Roca sana</i>				
Dimensiones (a x h):	15x20m				
Datos estructurales:					
Formación Geológica:	Sacapalca				
Descripción geológica:	<p><i>La roca comprende Tobas Andesíticas, en la parte superior del macizo se observa una capa de material coluvial que recubre a las Tobas Andesíticas. En el afloramiento se evidencia estrías las cuales nos indican la presencia de una falla y el tipo de movimiento que esta sufrió.</i></p>

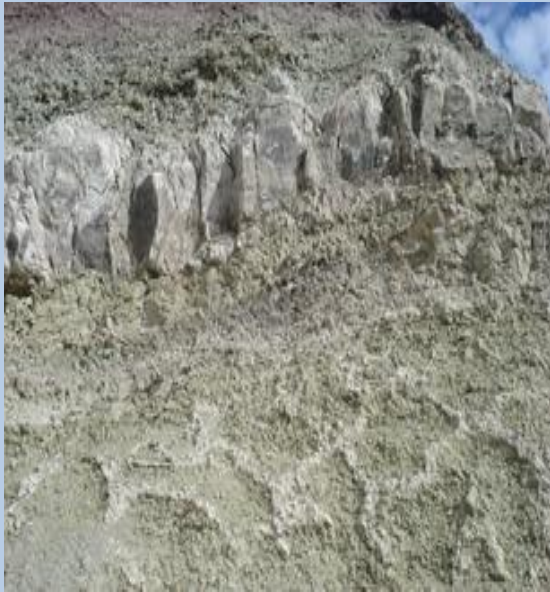
Tipo de Afloramiento:	<i>Artificial</i>				
Contexto geomorfológico:	<i>Relieve colinado bajo</i>				
Grado de meteorizacion:	<i>IV Muy meteorizado</i>				
Dimensiones (a x h):	10x6m				
Datos estructurales:	195/18				
Formación Geológica:	Loma Blanca				
Descripción geológica:	<i>La litología corresponde a areniscas intercaladas con paquetes de arcilla. En el estrato de arenisca las fracturas que esta posee se encuentran rellenas de yeso.</i>

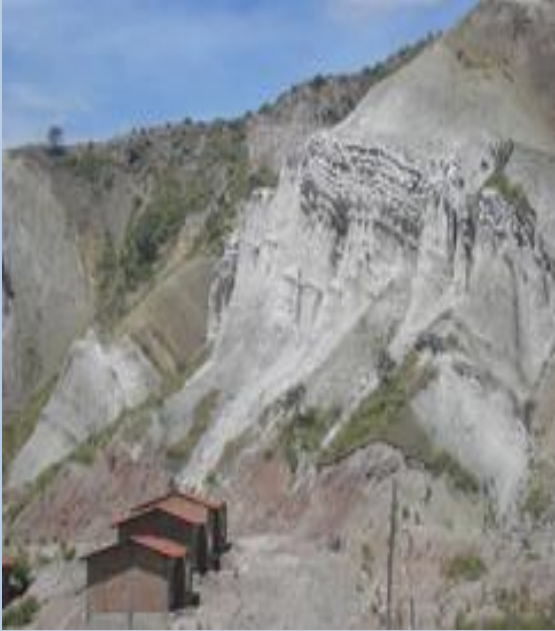
Tipo de Afloramiento:	<i>Artificial</i>				
Contexto geomorfológico:	<i>Relieve volcano erosional (manto de piroclastos)</i>				
Grado de meteorizacion:	<i>III Moderadamente meteorizado</i>				
Dimensiones (a x h):	30X20m				
Datos estructurales:	124/27				
Formación Geológica:	Gonzanamá				
Descripción geológica:	<i>El afloramiento corresponde a roca piroclásticas, en la parte superior se ubican los aglomerados volcánicos y sobre estos yacen un paquete de tobas calcáreas, las cuales se encuentran estratificadas y afectadas por actividad erosiva fluvial.</i>

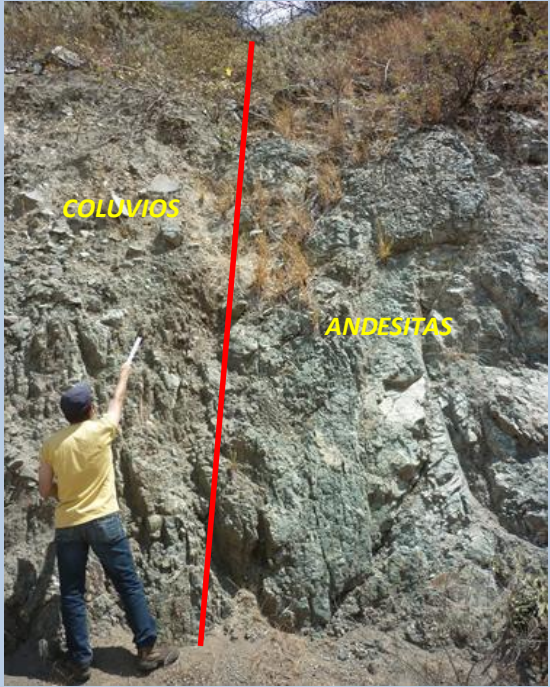
Tipo de Afloramiento:	<i>Natural</i>				
Contexto geomorfológico:	<i>Relieve montañoso</i>				
Grado de meteorización:	<i>III Moderadamente meteorizado</i>				
Dimensiones (a x h):	9x5m				
Datos estructurales:					
Formación Geológica:	Sacapalca				
Descripción geológica:	<p><i>El afloramiento corresponde a un contacto litológico entre las rocas andesitas de la Formación Sacapalca y la acumulación de depósitos coluviales, en los mismos se observa fragmentos angulares de origen volcánico de diferente tamaño. Las andesitas se presentan masivas con fracturas rellenas de calcita.</i></p>

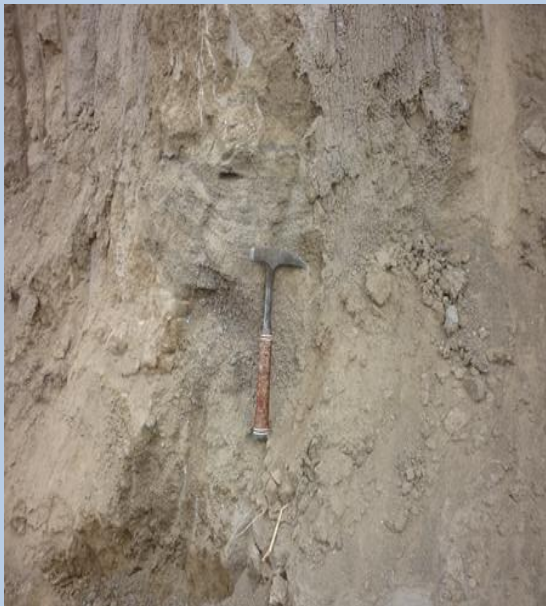
Tipo de Afloramiento:	<i>Artificial</i>				
Contexto geomorfológico:	<i>Glacis de acumulación</i>				
Grado de meteorización:	<i>VI Suelo</i>				
Dimensiones (a x h):	50x15m				
Datos estructurales:					
Formación Geológica:	Gonzanamá				
Descripción geológica:	<p><i>El afloramiento corresponde a depositos de arcilla con pequeñas capas de arena en la parte inferior. Las arcillas son de coloración oscuro las mismas que son explotadas para la industria ladrillera. La potencia de las arcillas varia entre 10 a 12 m de espesor.</i></p>

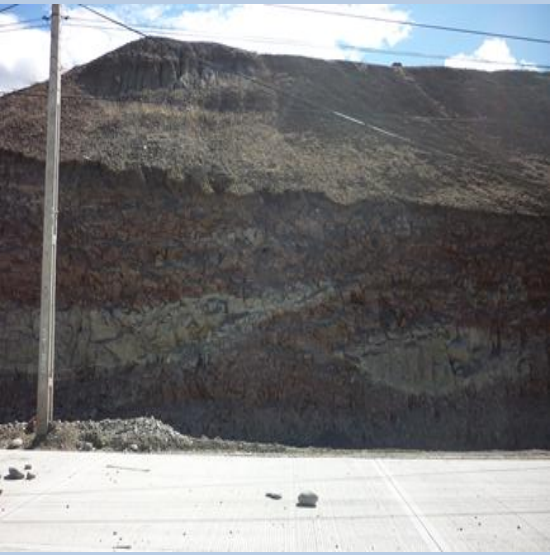
Tipo de Afloramiento:	<i>Artificial</i>				
Contexto geomorfológico:	<i>Glacis de acumulación</i>				
Grado de meteorización:	<i>III Moderadamente meteorizado</i>				
Dimensiones (a x h):	25x12m				
Datos estructurales:					
Formación Geológica:	Sacapalca				
Descripción geológica:	<p><i>El afloramiento corresponde a arcillas, las mismas que están compactas; sobre las arcillas se intercalan pequeños depósitos de arenas tobáceas de color claro. Las arcillas y las arenas están muy fracturadas.</i></p>

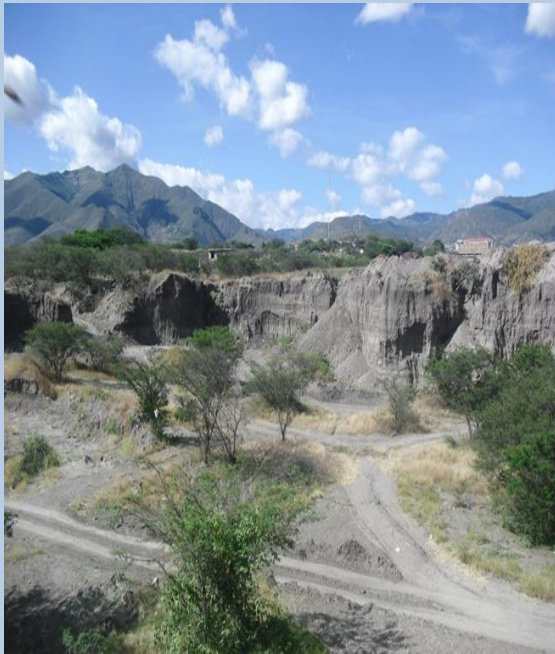
Tipo de Afloramiento:	<i>Artificial</i>				
Contexto geomorfológico:	<i>Glacis de acumulación</i>				
Grado de meteorización:	<i>VI Suelo</i>				
Dimensiones (a x h):	60 x 10				
Datos estructurales:					
Formación Geológica:	Gonzanamá				
Descripción geológica:	<p><i>El afloramiento corresponde a depósitos de arcilla de tonalidad oscura, Esta litología esta bien estratificada, mediante la superposición de capas de arcilla oscura y capas de arcillas claras, con espesores de hasta 1m de potencia. Es utilizada en la industria ladrillera.</i></p>

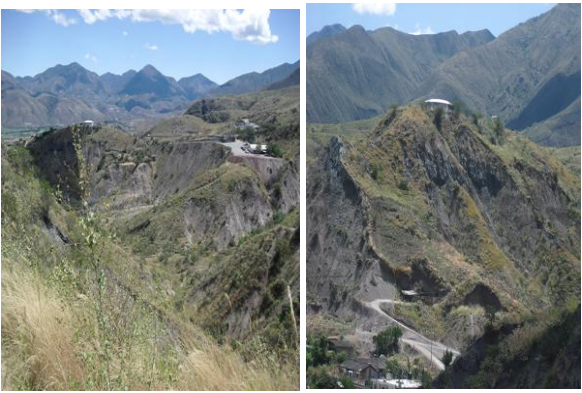
FOTO

INVENTARIO DE DESLIZAMIENTOS																																																																																																																														
ENCUESTADOR: ALVARO SANCHEZ ROMERO		FECHA: 12 AGOSTO DE 2011		INSTITUCIÓN: UTP/L		CÓDIGO: ML4

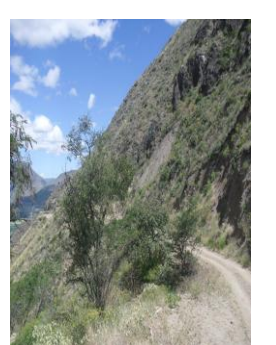
FOTOS

INVENTARIO DE DESLIZAMIENTOS											
ENCUESTADOR: ALVARO SANCHEZ ROMERO		FECHA: 21 DE MARZO DE 2012		INSTITUCIÓN: UTPL		CÓDIGO: ML11
