**UNIVERSIDAD TÉCNICA PARTICULAR DE LOJA**  
*La Universidad Católica de Loja*  
**ESCUELA DE ARQUITECTURA**

**EL DISEÑO SOCIAL EN LA CALIDAD DE  
VIDA DE LOS MORADORES DE LA  
URBANIZACIÓN JULIO ORDÓÑEZ  
ESPINOSA DE LA CIUDAD DE LOJA**

TESIS DE GRADO PREVIA  
A LA OBTENCIÓN DEL  
TÍTULO DE ARQUITECTO

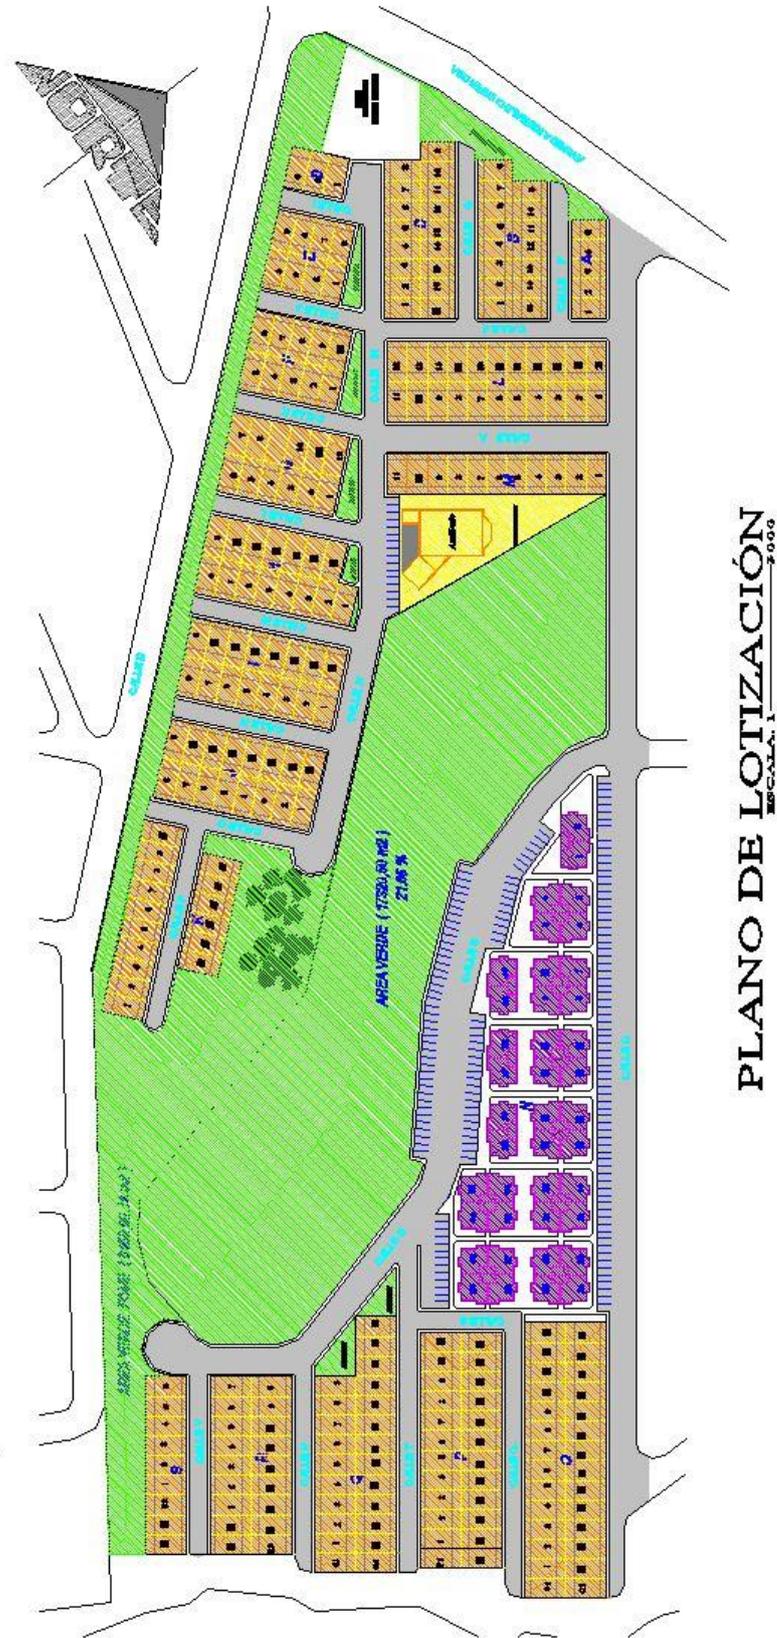
Figura 1: Plano Urbano de la Ciudadela Julio Ordóñez Espinosa

La parcelación de lotes es igualitaria entre los moradores, teniendo 7m de frente y 14m de profundidad, con un área de 98m<sup>2</sup>, las áreas tanto de lotes, de vías, áreas comunales, áreas verdes y áreas para uso municipal están debidamente repartidas de acuerdo a lo que establecen las normativas municipales para la conformación de urbanizaciones en el casco urbano de la ciudad de Loja.

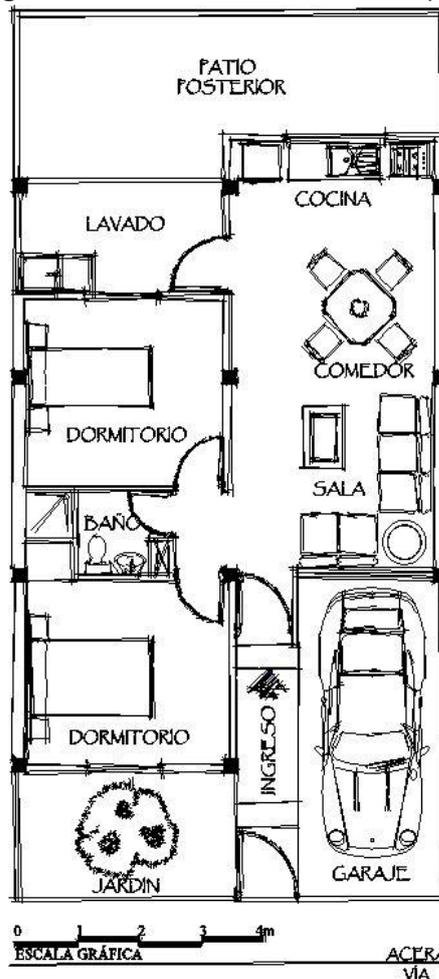
**Figura 2:** Planta Única de Vivienda Tipo I

La mayor cantidad de viviendas comprendían a este grupo, en total se contaba con 252 unidades con diseño original. Estas viviendas están previstas como lo muestra la imagen N° 01, un ambiente abierto para sala,

comedor y cocina, un baño general, dos dormitorios, área de lavandería, patio posterior, área de garaje y jardín.

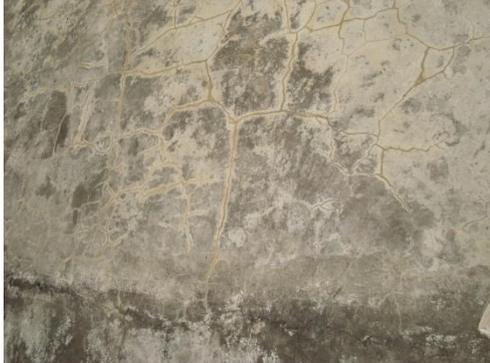
**Figura 9:** Cuarteaduras, losa sobre contrapiso

- **Losa de cubierta.-** Todas las viviendas encuestadas indicaron de manera unánime la disconformidad en cuanto a las losas de cubierta, se evidenció infiltraciones producto de cuarteaduras en las losas, para tal efecto se han realizado múltiples soluciones que van desde la fundición de contrapisos fig. 9 (cargando aún más el peso a la losa, continuando con el problema, puesto que no se realizó con ayuda técnica, no se utilizó malla electrosoldada), emporamiento de rajaduras mediante productos de tipo asfáltico fig. 10, cubiertas inclinadas sobre la losa fig. 11 y 12, etc. Según los moradores en sus losas se forman verdaderas piscinas cuando llueve.

Producto de las infiltraciones de las losas, los usuarios han procedido a la fundición de contrapisos con la finalidad de acabar con las infiltraciones de agua, pero lo que han logrado es aumentar el peso de la losa y por ende el peligro es latente para sus habitantes.

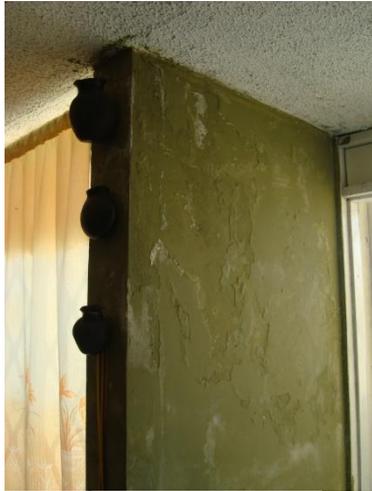
**Figura 13:** Humedecimiento, pared interior

- **Paredes.**- Producto de las mismas infiltraciones de las losas, las paredes están afectadas notablemente con la humedad fig. 13, 14 y 15, llegando a desprenderse la pintura, el enlucido y en algunos casos los ladrillos fig. 16 de las mismas. Erróneamente se ha tratado este problema incorporando viseras, tablas o elementos que cubran las paredes en la parte superior de las mismas, también son notorias las cuarteaduras que poseen especialmente en los lugares donde existió relleno fig. 17 y 18.

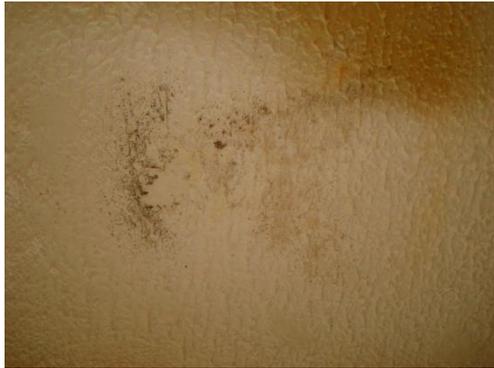
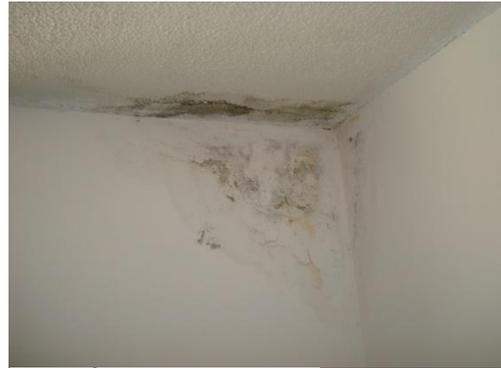
empastado directo, lo cual ha despertado la sensación de inseguridad en los moradores, rápidamente han sufrido deterioro por humectación o por hundimiento debido a la fragilidad del material, las figuras 19 y 20 lo detallan.

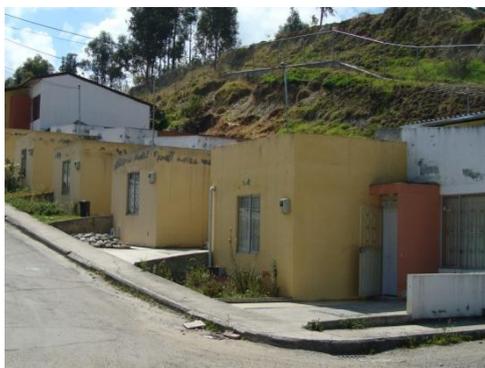
- **Pintura.-** Continuando con los problemas derivados por las infiltraciones de las losas, tenemos el desprendimiento de la pintura de paredes, esta patología es notoria tanto en exteriores fig. 21 y en interiores fig. 22 en donde se logran ver el tramo completo de deterioro.

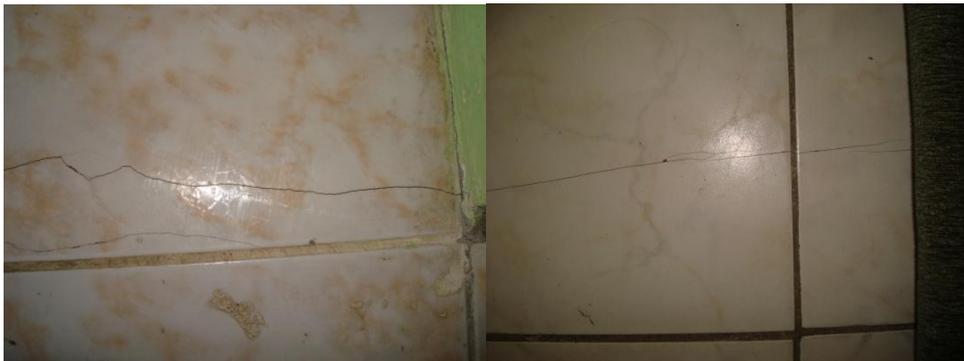
**Figura 23:** Resquebrajamiento de cerámica

- **Pisos.-** Todos los pisos son de cerámica, por cuanto sus ambientes son muy fríos, sumándose la humedad existente en paredes y losa, se

convierten en verdaderos refrigeradores, además de esto, se puede notar que existen pequeños asentamientos de suelo que producen que las cerámicas se resquebrajen fig. 23, se da principalmente en los lugares donde están ubicadas las riostras de cimentación.

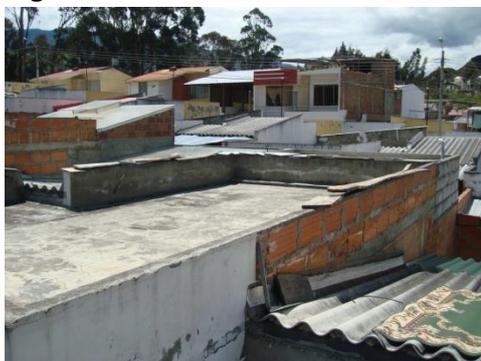
- **Cubierta inclinada de eternit.-** Se encuentra ubicada en el lugar donde se va a proyectar las gradas para la segunda planta y en las viviendas de dos plantas en la totalidad de la cubierta. La dificultad principal está dada por las infiltraciones de agua lluvia, debido a que no cuentan con los cortafuegos.

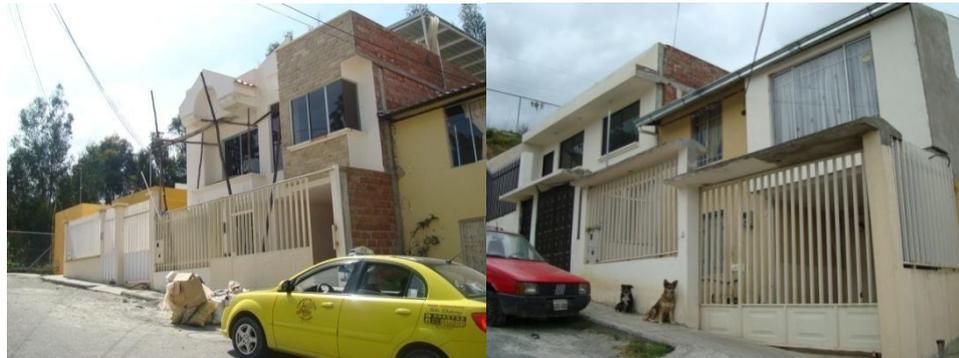
**Figura 26:** Cerramientos

lo hacen por protección, estética y también por marcar una diferencia entre sus vecinos, pues no les agrada del todo el hecho de tener sus viviendas similares.

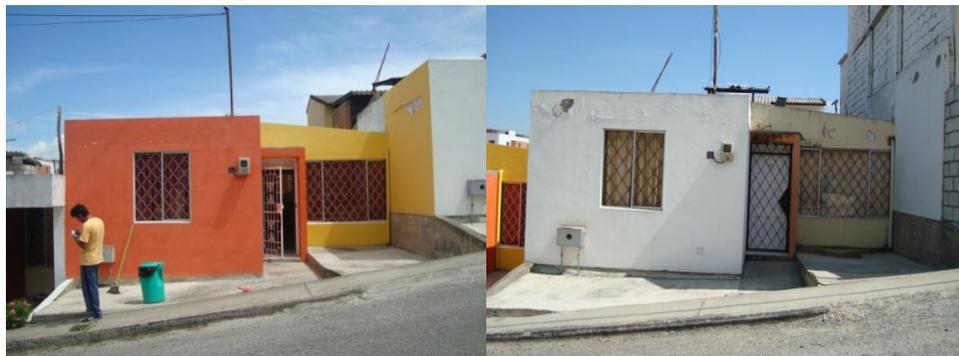
**Figura 27:** Protecciones en puertas y ventanas

- **Protecciones en Puertas y Ventanas.**- Son 6 las viviendas que no han colocado protecciones a sus puertas y ventanas, la gran mayoría hizo este trabajo en cuanto fueron entregadas las viviendas, constituyéndose en la primera intervención realizada por los usuarios.

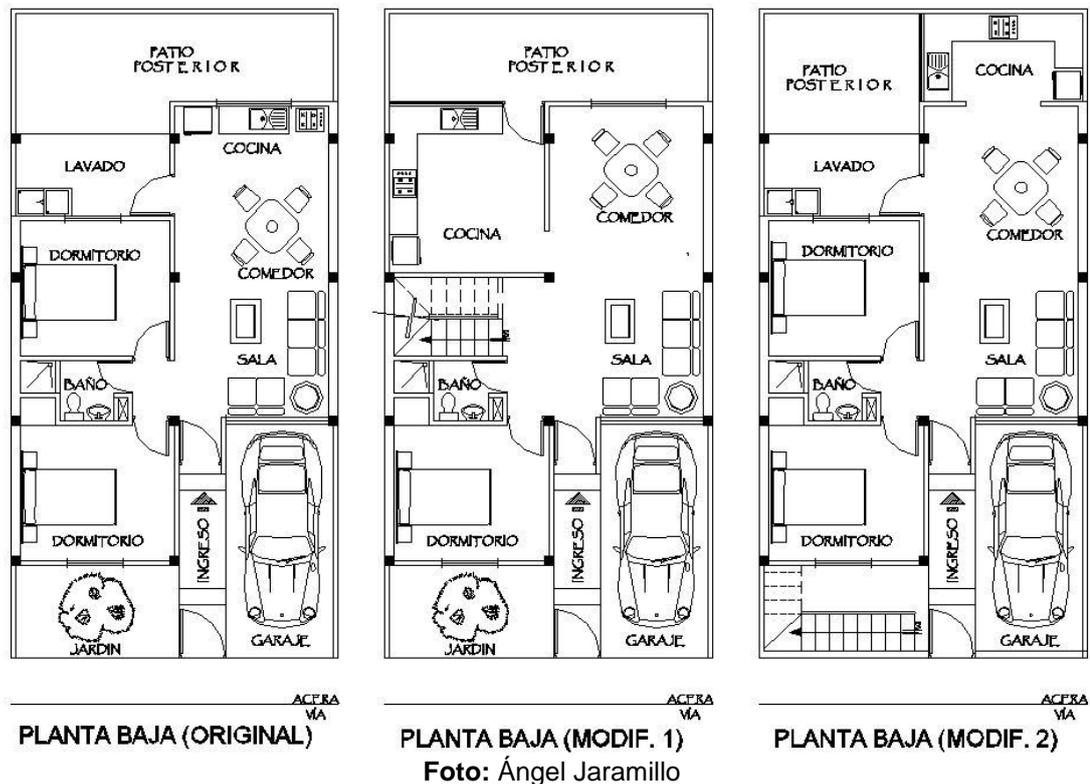
En las figuras 28 y 29, podemos notar una amplia gama de modificaciones, que a decir de los propietarios lo hicieron sin ayuda profesional en cuanto al diseño. Por ello es fácil notar que existen modificaciones defectuosas, tomándose áreas de retiros posteriores en gran parte y frontales en menor medida. Consecuencia de aquello podemos notar en algunos casos escases de iluminación y ventilación, que a futuro serán causa de problemas incluso de salud.

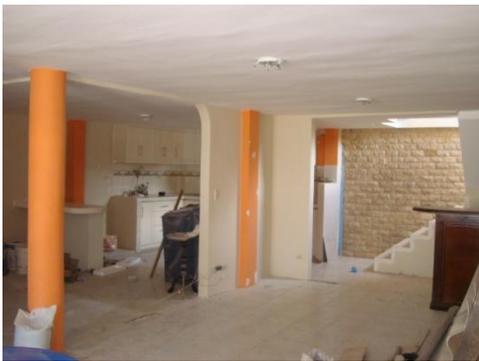
**Figura 30:** Ampl. de cocina y grada, retiro post.

Las imágenes antes expuestas son ejemplos claros de la magnitud con que son intervenidos los espacios para tratar de mejorar el área de cocina especialmente, con este afán se advierten ocupaciones de retiros posteriores, demolición de paredes originales y cambios de pisos en general, tal como lo mostramos en las figuras 30, 31, 32 y 33.

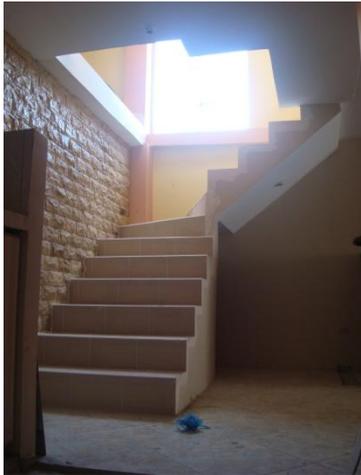
**Figura 34:** Grada en retiro posterior

tal efecto, en áreas de retiro posterior y en áreas de retiro frontal, en total son 175 viviendas que representa al 83.33% de las modificaciones.

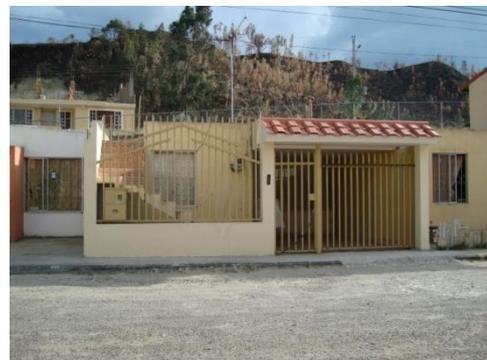
**Figura 38:** Ampliación de losa frontal

- **Ampliación de losas.-** Las ampliaciones de las losas se han generado al momento de haber realizado el contrapiso de las losas originales con la finalidad de parar las infiltraciones de las mismas, aprovechando estas circunstancias se ha optado por ampliar estas losas, para tal efecto muchos propietarios reforzaron la estructura existente con incorporación de nuevas columnas que nacen desde las zapatas. Otro caso de ampliaciones de losas se han realizado en las ampliaciones internas y

que comprometen retiros posteriores. La cantidad a diferencia de las anteriores modificaciones es menor tenemos el 15.24% que corresponde a 32 viviendas de una planta.

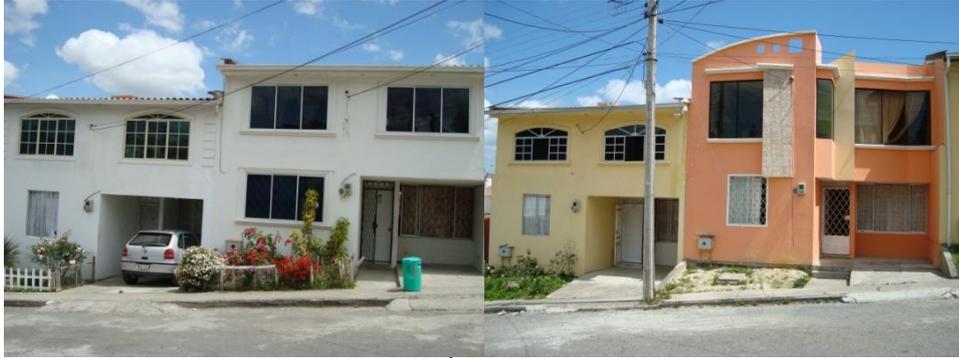
**Figura 46:** Viviendas ampliadas de una a dos plantas

Contrariamente al caso de las viviendas de una planta, en estas viviendas si se contó con el asesoramiento profesional de un arquitecto dentro de las ampliaciones, remodelaciones y en muchos casos en la construcción de las mismas, pero según se pudo notar e indagar, existen casos en los cuales como es típico en nuestra ciudad, no se respetó los diseños planteados y aprobados por los profesionales, llegando a intervenir el propietario en las decisiones arquitectónicas, según su criterio y el del maestro albañil con el que se contaba. Pero en definitiva los problemas son diferentes en estas ampliaciones, pues ya cuentan con mayor área de construcción que les ha permitido salir del hacinamiento al cual estaban sometidos al momento de haber habitado las viviendas de una planta.

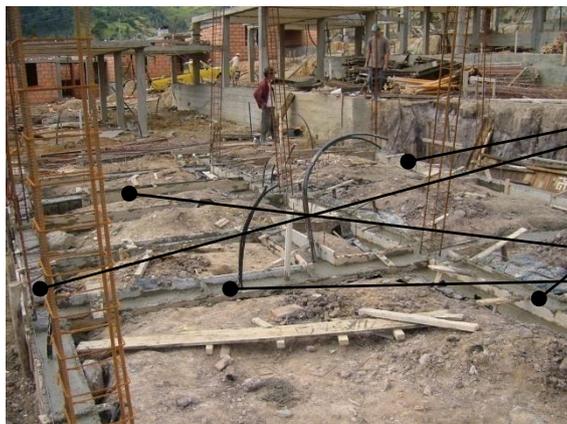
**Figura 50:** Cimentaciones

El sistema de cimentación consiste en zapatas corridas unidireccionales de sección en forma de “Tee” invertida, las mismas que se encuentran amarradas mediante riostras en sentido transversal, esta cimentación es compartida en sus ejes laterales con las viviendas continuas, como muestran las figuras siguientes.

Zapatas Corridas  
Unidireccionales

Riostras de Amarre

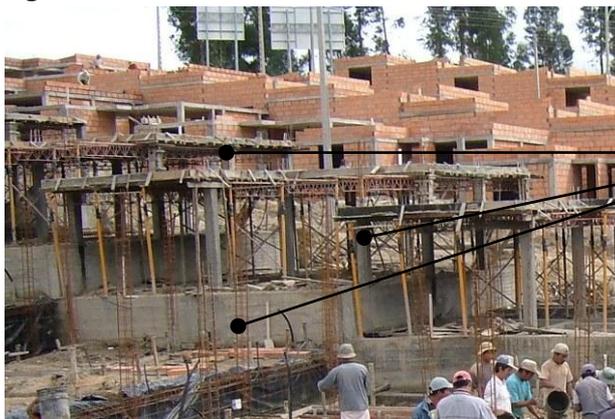
Figura 55: Columnas

Columnas Medianeras

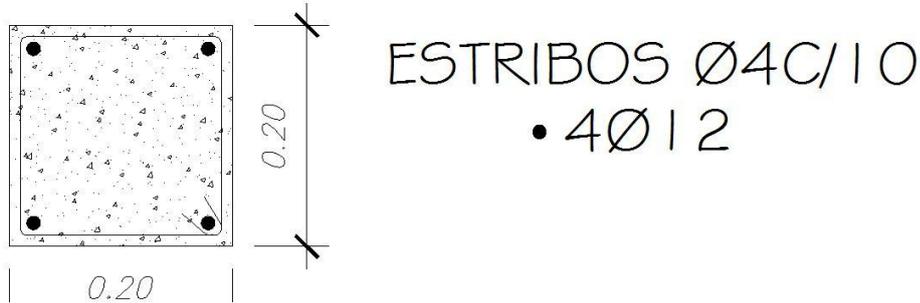
Figura 56: Sección de Columnas

La cuantía de acero para estas columnas solamente está diseñada para soportar el peso de una sola losa de entrepiso, su sección es mínima para dicho efecto, lo cual ha limitado su uso para poder realizar una ampliación en altura ocupando dichas columnas, aunque como analizamos anteriormente se han dado casos sobre las cuales se ha continuado siguiendo las columnas e incluso soportando el peso de dos losas mas.

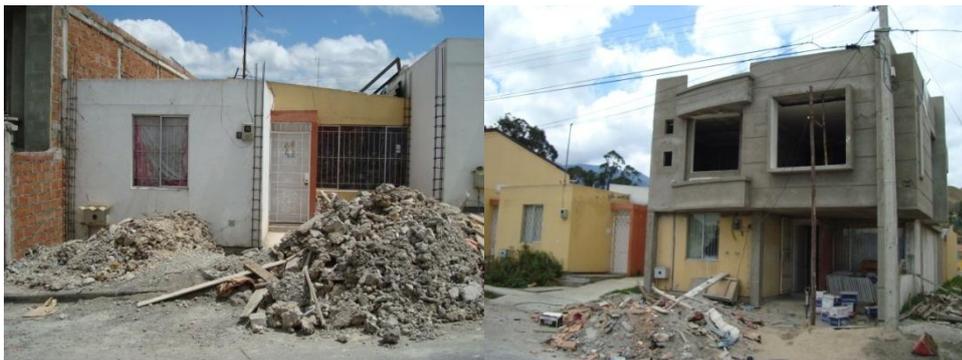
Figura 57: Reforzamiento de columnas

Las imágenes nos muestran la construcción de nuevas columnas, con la finalidad de poder optar por una ampliación más segura.

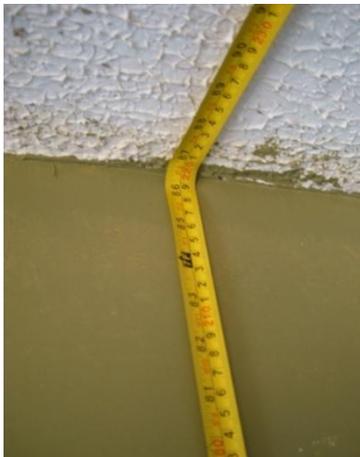
**Figura 58:** Altura de piso a cielo

También es necesario hacer conocer que en el diseño arquitectónico de las viviendas consta una altura de 2.39m entre el piso terminado al cielo raso, pero al momento de verificar en las viviendas construidas, solamente

tienen una altura de 2.20m, cuando las normas municipales vigentes en el Plan de Ordenamiento Urbano de la ciudad de Loja, establece en el “capítulo II: Artículo 95.- Altura de locales habitables.- la altura mínima de los locales habitables será de 2.40m, entendiéndose por tal la distancia comprendida entre el nivel de piso terminado y la cara inferior del cielo raso”<sup>21</sup>. Por otro lado también se obvio el uso de dinteles tanto en puertas como en ventanas, llevando de esta manera al ahorro máximo que se podía establecer.

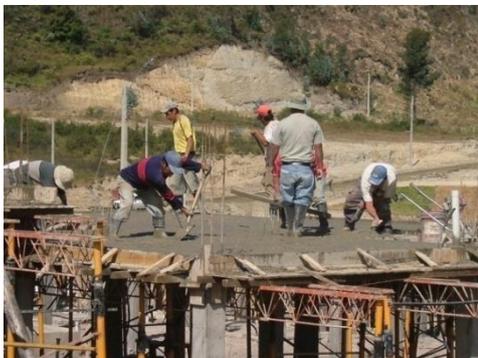
Figura 61: Fundición de Tecnilosa

Se aplica un sistema desconocido en nuestro medio, denominado TECNILOSA, que consiste (figura siguiente) en una losa alivianada a base de poliestireno expandido con nervaduras de hormigón de 5x8cm reforzadas en la parte inferior con una malla electro soldada  $\text{Ø}5.5@20\text{cm}$  y la capa de compresión es de 3cm reforzada igualmente con una malla electro soldada  $\text{Ø}4@20\text{cm}$ , con un espesor total de 13cm. Según las normas de construcción una losa de hormigón armado alivianada su capa de

compresión no debe ser menor de 5cm en este caso solamente se tiene 3cm, por ello deducimos las infiltraciones en todas las viviendas cuya losa de cubierta presenta esta tecnología, y para agrandar mas el problema el cielo raso solamente consiste en el empastado de las planchas de poliestireno que quedan expuestas en la parte inferior de la losa, lo cual argumentan los propietarios, temen a que se deteriore y se desprenda fácilmente.

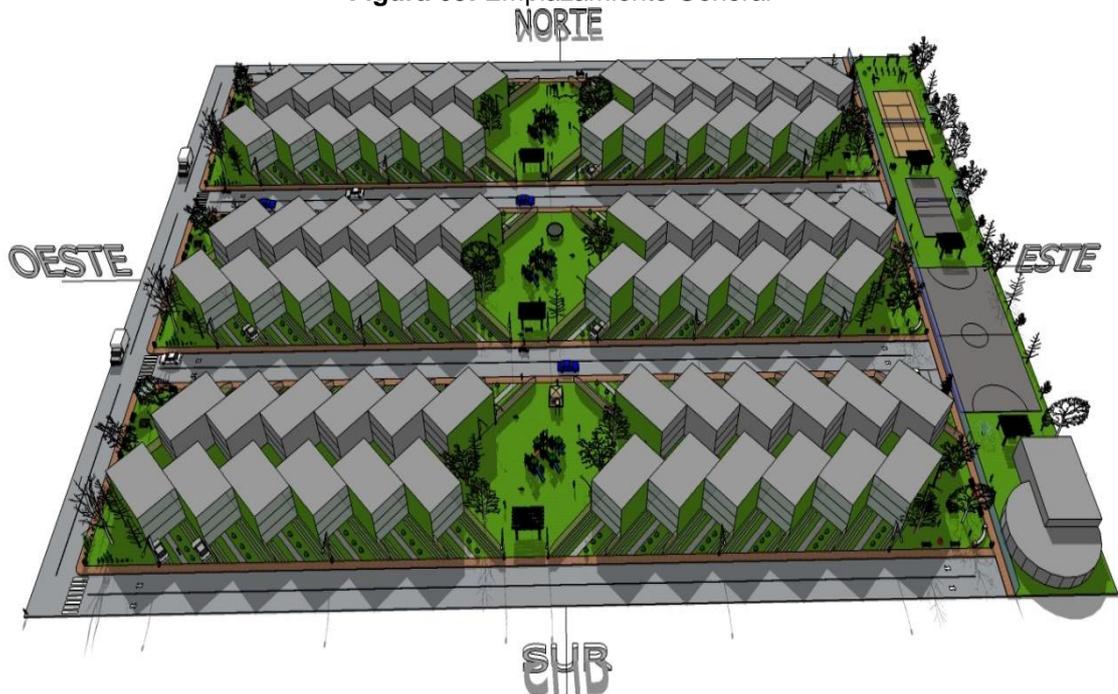
Figura 65: Emplazamiento General

Figura 65, nos muestra el emplazamiento general de la propuesta, que está desarrollada en tres manzanas longitudinales, ubicadas paralelamente en sentido este y oeste, cuyos lotes están dispuestos a  $45^\circ$  encontrando una óptima ubicación, favorable a los factores bioclimáticos. Al centro de cada manzana podemos observar un área de recreación infantil que brinda

protección a los niños, sin exponerlos al cruce de vías vehiculares y los peligros que estas representan. También se ha pensado en el adulto mayor, los cuales tendrán su espacio particular en cada esquina de las manzanas, las mismas que deberán ser diseñadas con los requerimientos propios de un adulto mayor, como rampas, pasamanos, etc. El área comunal y deportiva es el componente que se encuentra perpendicular a las manzanas y no tiene una separación por medio de vías vehiculares; por ello, podemos decir que el conjunto habitacional propuesto tiene un particular detalle que es la seguridad de sus habitantes ante los peligros vehiculares. La propuesta de esta manera permitirá la interacción de todos sus habitantes, partiendo por los niños, jóvenes, adultos y adultos mayores, cada quien con sus espacios especializados.

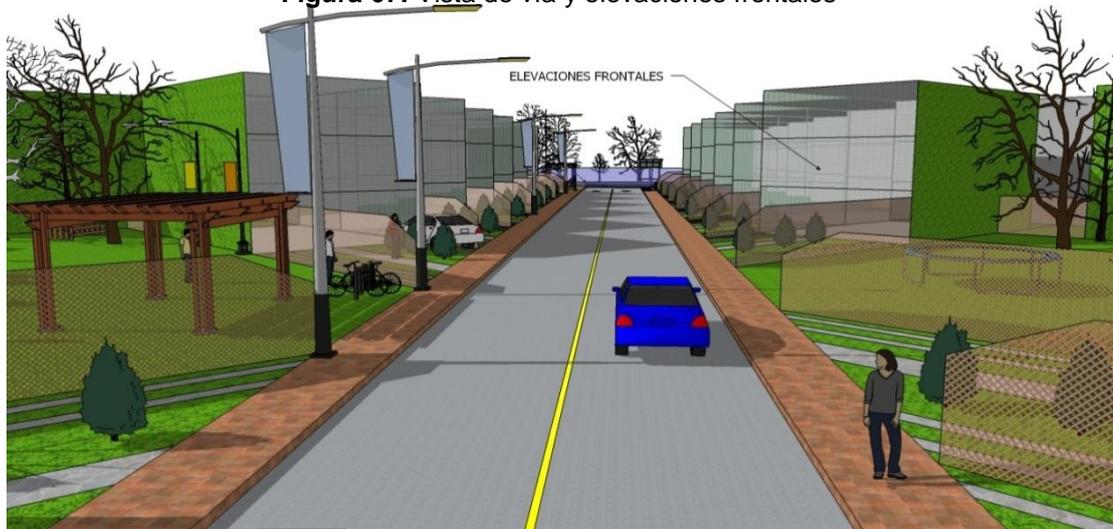
Figura 67: Vista de vía y elevaciones frontales

Figura 67, al contrario de lo anterior, la imagen nos muestra por el otro sentido de la vía las fachadas de las viviendas en su totalidad, contrastando el espacio urbano entre el ambiente con entorno natural y el espacio con ambiente citadino.

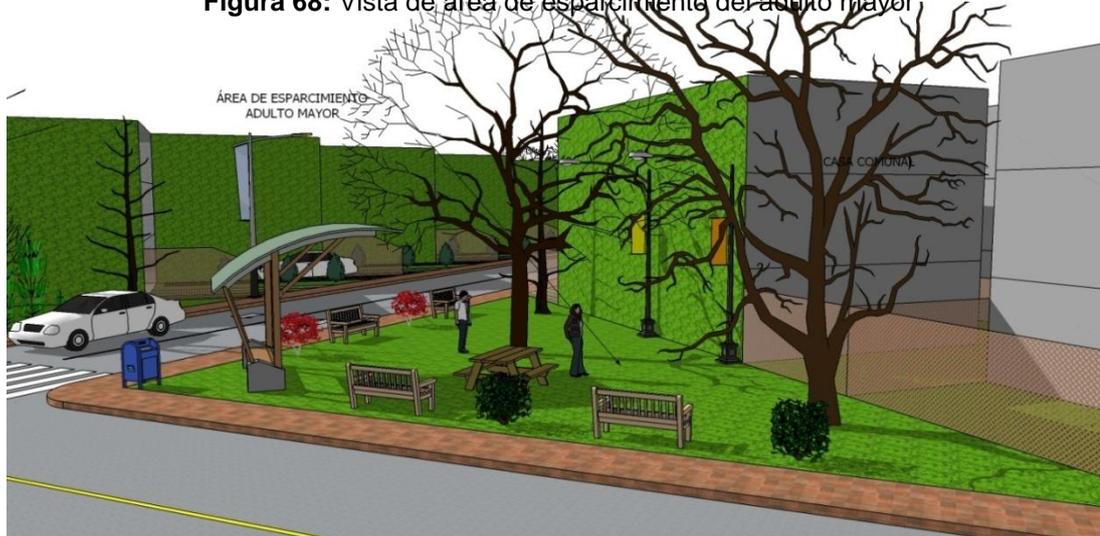
Figura 68: Vista de área de esparcimiento del adulto mayor

Figura 68, muestra una de las esquinas de las manzanas, que están pensadas para el uso del adulto mayor, está siempre presente la vegetación

y mobiliario urbano, estas áreas deberán ser diseñadas en función de los requerimientos del adulto mayor.

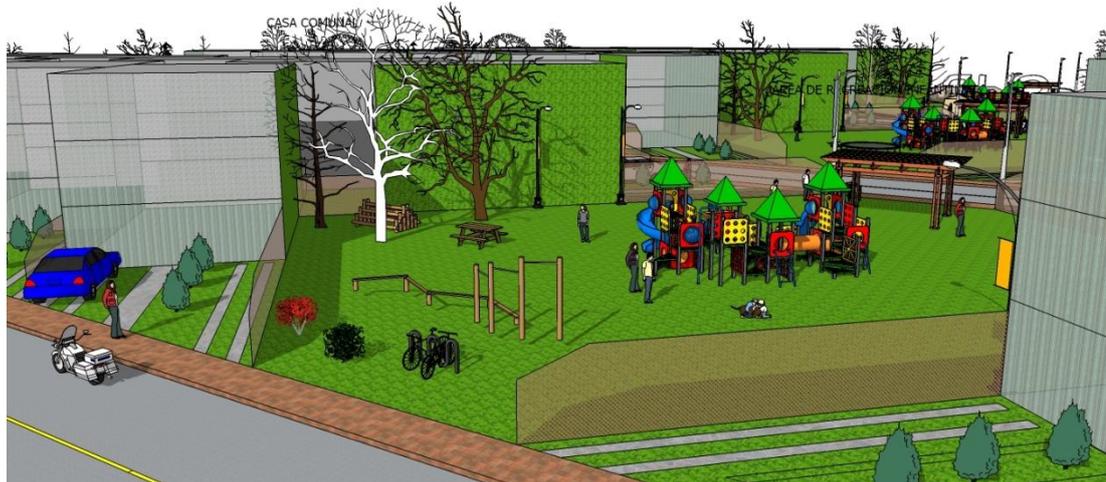
**Figura 69:** Vista de área de recreación infantil

Figura 69, en medio de cada manzana están los espacios para la recreación infantil, resguardada por los bloques habitacionales sin impedimentos ante el cruce de vías, además todas estas áreas están rodeadas de vegetación.

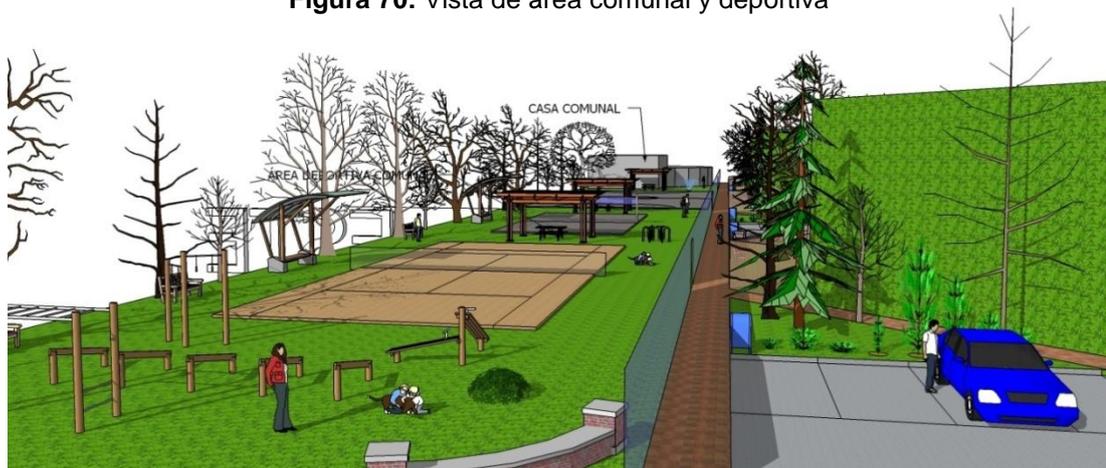
**Figura 70:** Vista de área comunal y deportiva

Figura 70, el área deportiva y comunal orientada en sentido norte sur permite conectar directamente las manzanas perpendicularmente sin cruzar vías vehiculares, y en un mismo sentido delimitando la urbanización tenemos la arborización lateral que ayudará como elemento de sombra y barrera de protección ante los vientos dominantes provenientes del noreste a sureste.

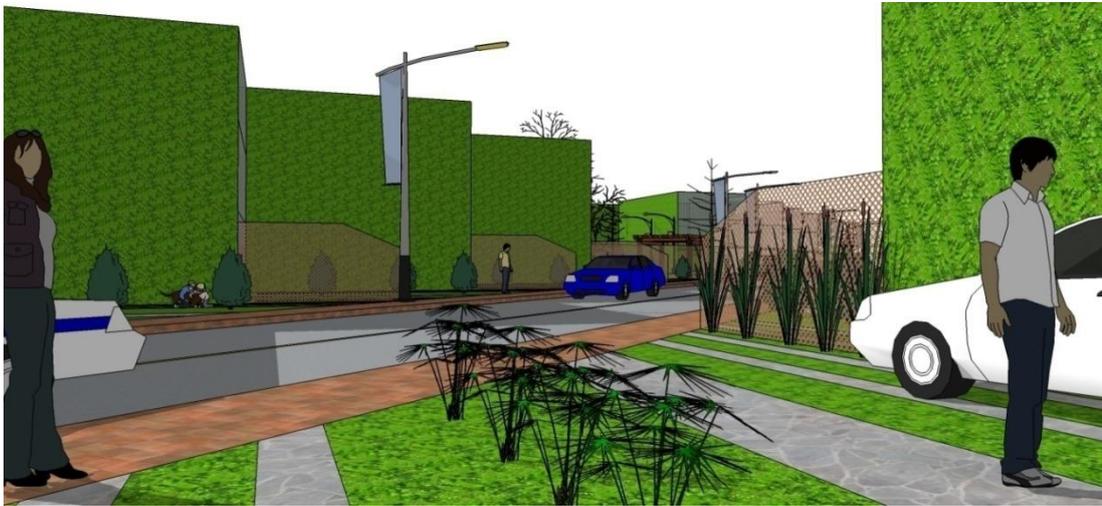
Figura 71: Vista frontal hacia el exterior desde una vivienda

Figura 71, saliendo de cualquiera de las viviendas podemos apreciar solamente las paredes laterales de las viviendas frontales, las cuales deberán ser tratadas con vegetación tipo trepadora, proporcionando privacidad y sensación natural del entorno inmediato.
