UNIVERSIDAD TÉCNICA PARTICULAR DE LOJA

**Caracterización geológica del deslizamiento en el sector La Banda y la
influencia de la precipitación.**

TRABAJO DE TITULACIÓN

AUTOR: Aldeán Arévalo, David Mauricio

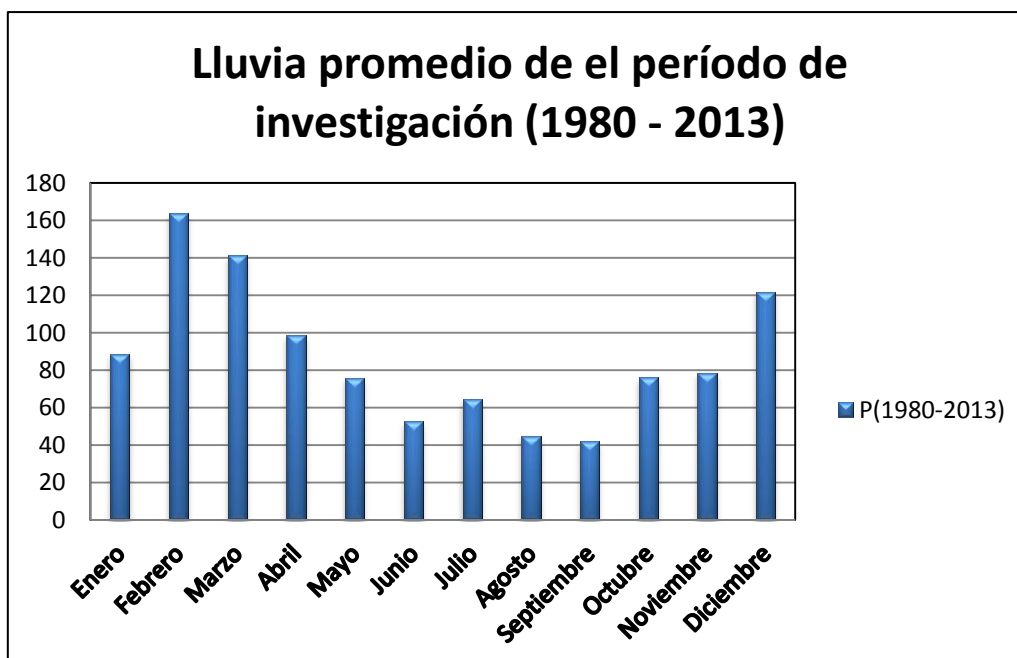
Figura 2. Lluvia promedio mensual para el período de tiempo 1980 – 2013.

Loja, es una ciudad en la que la lluvia está presente durante todo el año, por casi todos los meses, habiendo días que son mucho más lluviosos que otros, incluso en los meses más secos, se registra lluvia; por tanto su clima es muy variado y no existen estaciones climáticas específicas, como en la mayor parte del país. Por ejemplo la lluvia promedio para el período de tiempo que hemos analizado en este trabajo (1980 – 2013), según datos de la estación La Argelia, es de 87,35 ml/año. Sin embargo, existen años, dentro de los cuales algunos meses, presentan un déficit de lluvia y otros en los que llueve mucho más, como lo muestra la figura a continuación.

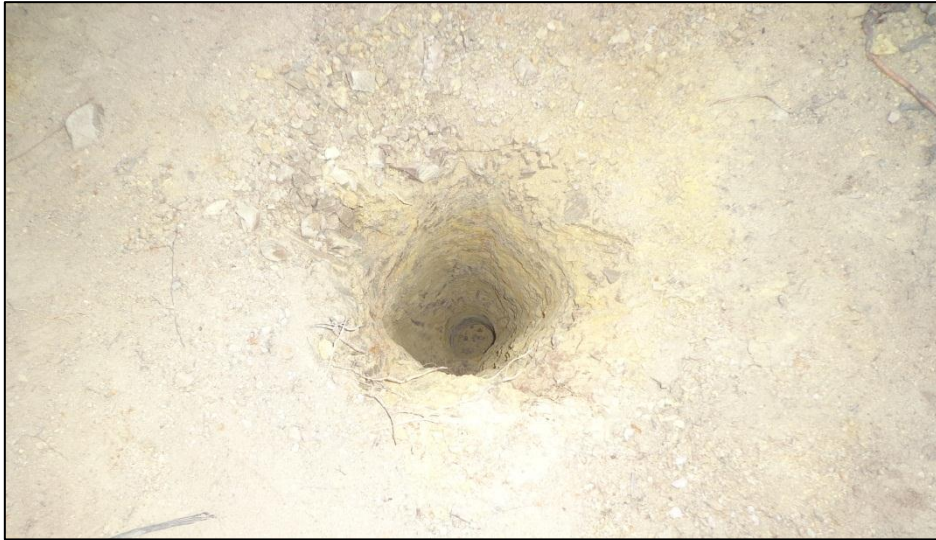
Figura 5. Perforación realizada con barrenos manuales.

- Se tomaron puntos de referencia con el GPS, para generar el mapa geológico de la zona.
- En cada afloramiento, se recolectó muestras para realizar los ensayos de laboratorio mediante barrenos manuales (ver figura 5) y una descripción de los principales aspectos como: tipo de litología, datos estructurales (ver figura 6), principales minerales observando con la lupa, dureza, longitud del afloramiento, correlación entre los afloramientos, interpretación geológica preliminar. Utilizando herramientas básicas de trabajo de campo, como cinta, brújula, GPS, lupa, martillo, libreta de apuntes. Así como una memoria fotográfica.

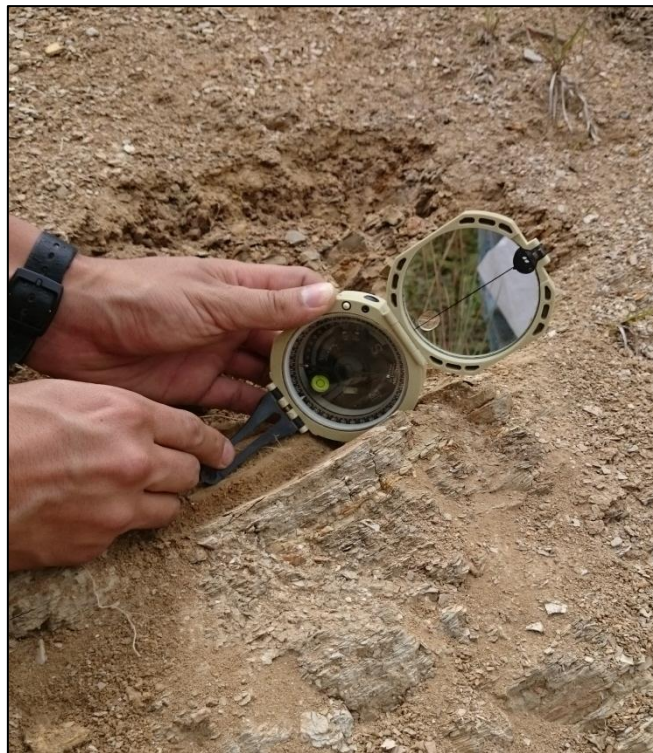
Figura 6. Toma de datos estructurales en un afloramiento de lutitas.

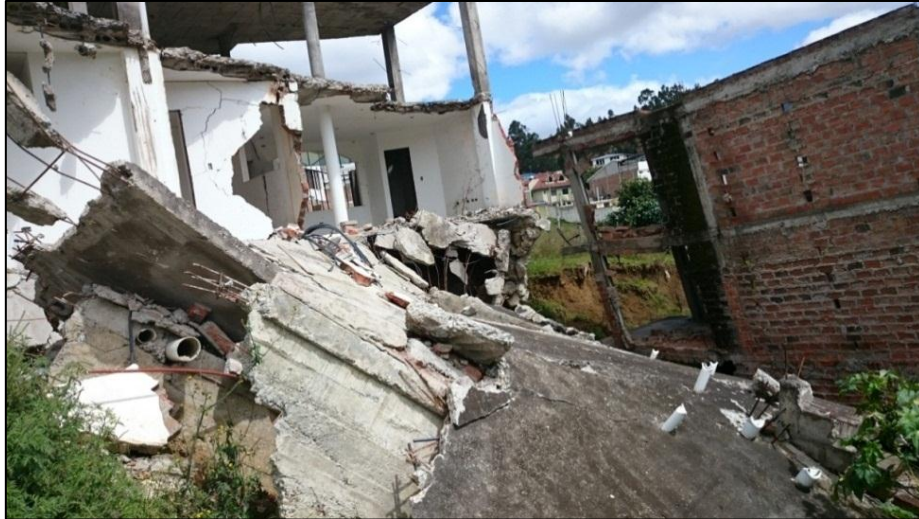
Figura 7. Daños en las edificaciones, producto del deslizamiento.

- A la par de la identificación de los afloramientos, se observaron otros puntos de interés como, los principales drenajes, ojos de agua, hundimientos, problemas estructurales (aceras levantadas, tuberías rotas, falta de alcantarillado, daños

en viviendas. Figuras 7 y 8), vegetación (árboles frutales, madereros, pastizales, arbustos, etc.).

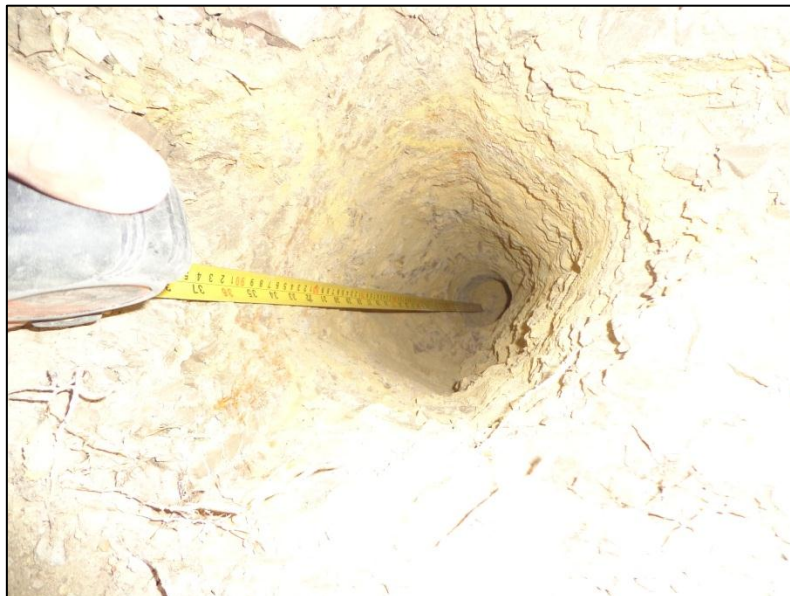
Figura 9. Perforación realizada en lutita arcillosa.

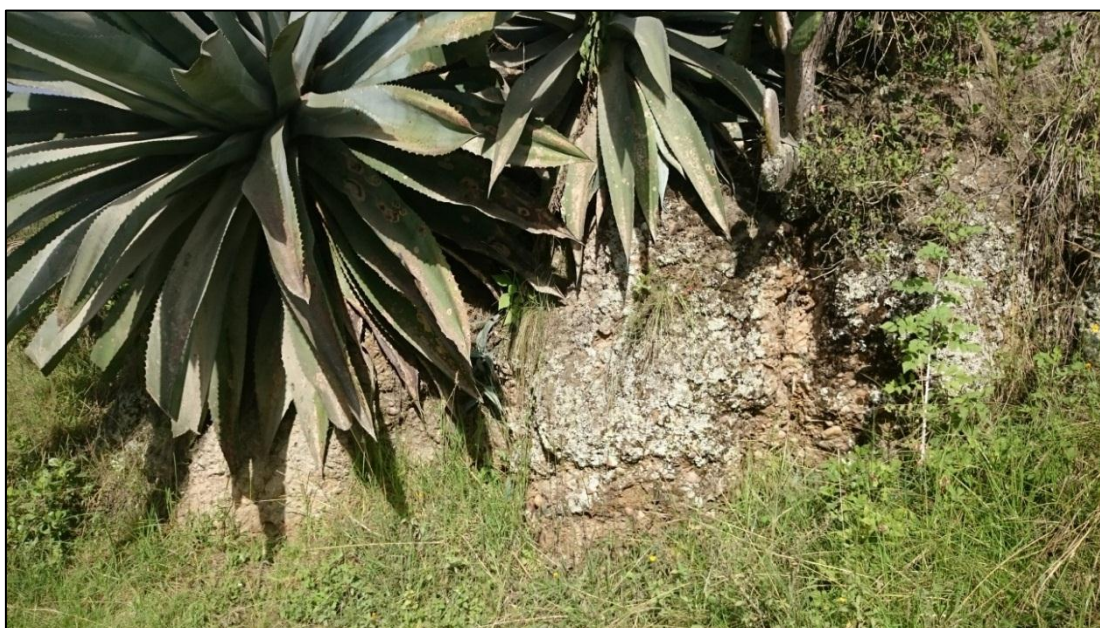
Figura 11. Afloramiento de conglomerado.

En el sector de La Banda, al noroeste de la zona urbana de Loja, es muy común encontrar este tipo de litología, presenta una matriz limo - arcillosa, con clastos redondeados a subredondeados, presenta algunas oxidaciones, ocasionadas por la alteración de algunos de sus clastos por el agua. La coloración que presenta es mayormente café, siendo más claro o más oscuro en algunos casos, como se muestra en la figura 11.

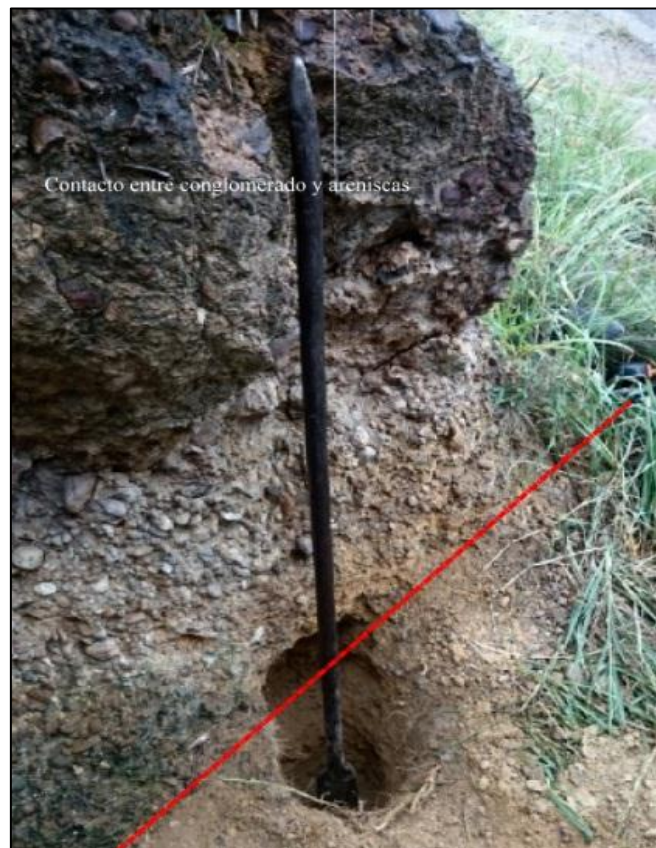
Figura 12. Contacto entre el conglomerado y la arenisca.

El conglomerado se encuentra en contacto con las areniscas, (figura 12). Los clastos son mayormente de materiales metamórficos como cuarcitas, esquisto y hasta filitas. La distribución de los clastos va desde bien a mal gradado. Así se puede encontrar clastos que siguen una secuencia desde mayores a 1cm y no mayores a 7cm, en

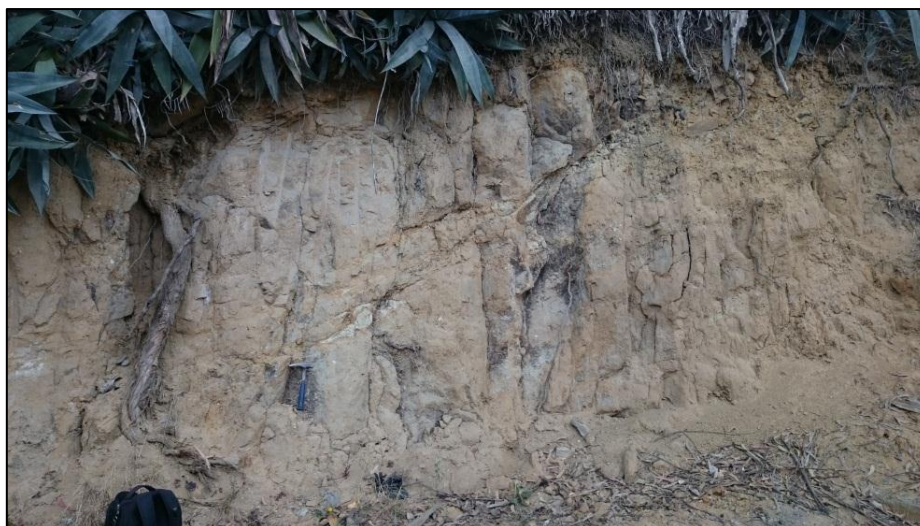
Figura 13. Afloramiento de arenisca.

Este tipo de litología corresponde a arenisca de grano grueso, con láminas finas de conglomerados con clastos metamórficos y sedimentarios no mayores a 1 cm y un color claro.

Están en contacto con el conglomerado y con las lutitas arcillosas; La mayoría del material expuesto a la superficie, está meteorizado, principalmente por el agua; pero a medida que se excava un poco, se vuelven más resistentes a los golpes del martillo y no se desmorona con tanta facilidad, aunque siguen siendo fáciles de romper.

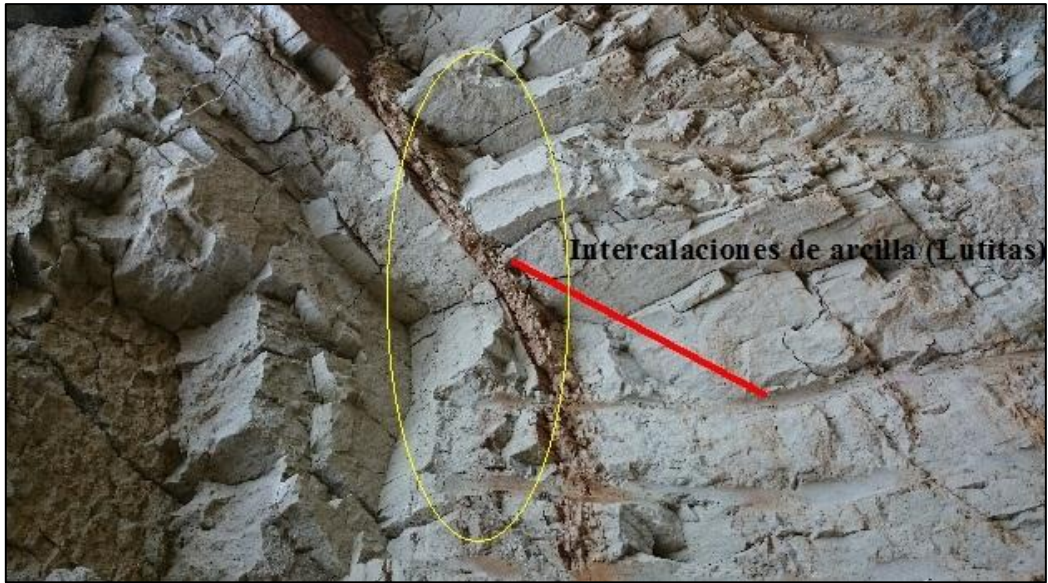
Figura 14: Afloramiento de arenisca con intercalaciones de arcilla (lutita).

Esta arenisca se diferencia de la anterior, por la presencia de intercalaciones de arcilla de dos a cinco centímetros de espesor, tal como se muestra en la figura 14. Su color es marrón a verdosa, de grano más fino, con una matriz un tanto más arcillosa que la anterior y está en contacto con las lutitas arcillosas, con las lutitas calcáreas y con el aluvial. Presentan una dirección de N 300°, con un buzamiento de 65° SE.

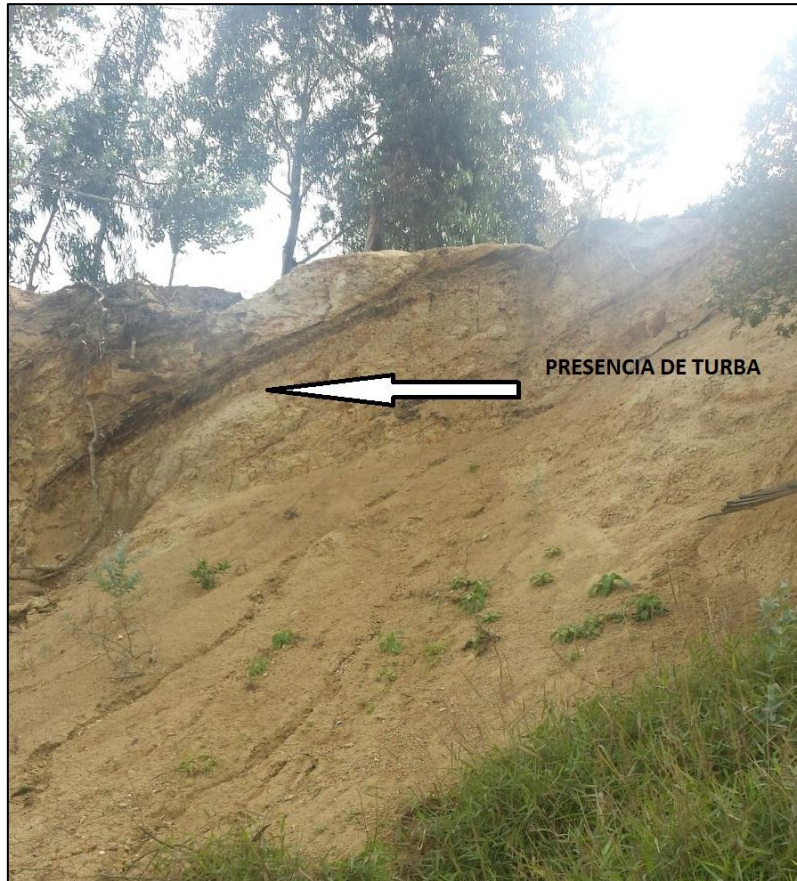
Figura 15. Presencia de turba en lutitas arcillosas.

Las lutitas arcillosas se presentan en forma de capas, entre las cuales sobresalen las lutitas de color amarillento y grises, pequeñas láminas de material orgánico (turba – ver figura 16) y algunas son de coloración rojiza, debido a la oxidación que presentan (figura 17).

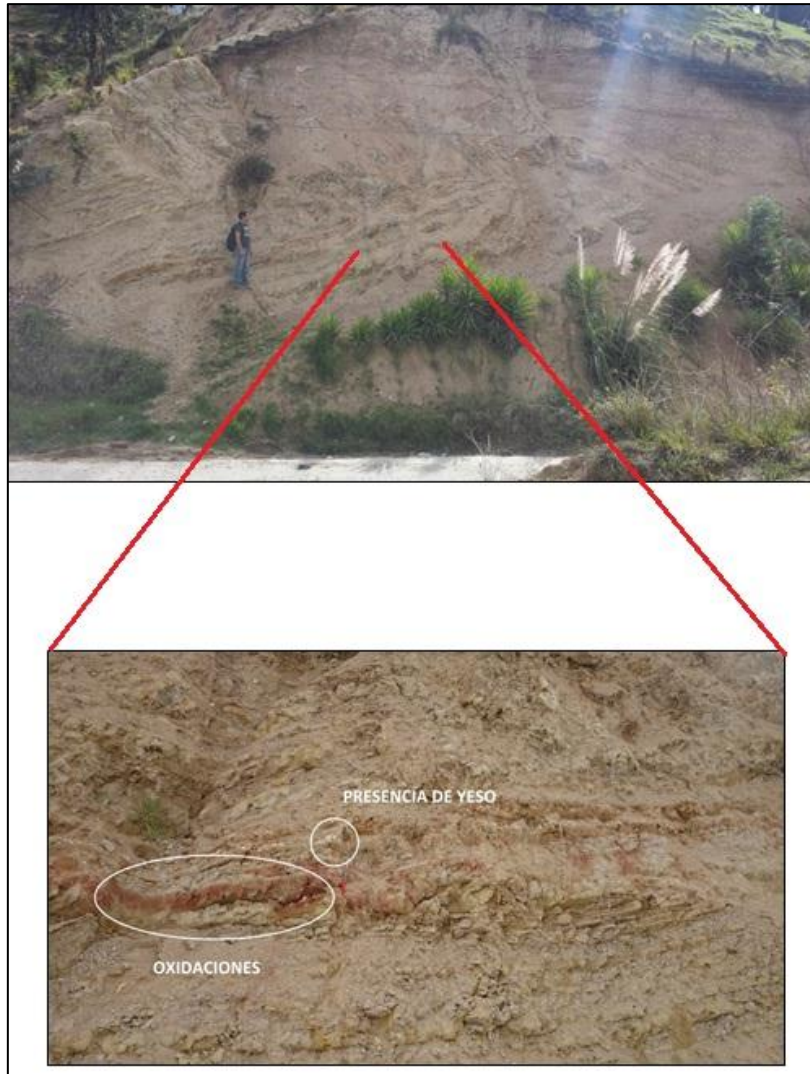
Figura 16. Oxidaciones y yeso en lutitas arcillosas.

Los estratos presentan fracturas locales, creando unas pequeñas fisuras que luego, por un proceso de recristalización, son rellenadas por yeso, ($\text{SO}_4\text{Ca}+2\text{H}_2\text{O}$), ver figura 17.

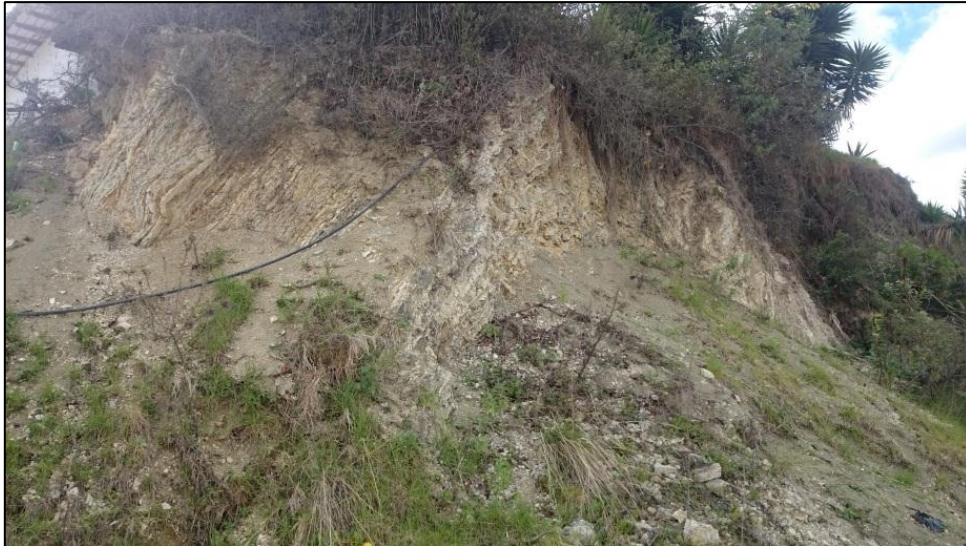
Figura 17. Afloramiento de lutitas calcáreas.

Se presentan en forma de capas estratificadas, con intercalaciones de lutitas arcillosas, aunque predomina el material calcáreo. Se distingue de la lutita arcillosa, por su mayor coherencia y depositación en estratos definidos, además de que las tonalidades son diferentes, siendo éstas mucho más claras (figura 17).

La dureza de la roca, hace pensar que se puede tratar de caliza, pero es descartable dicha afirmación, porque no existe una reacción inmediata ni agresiva al ácido clorhídrico, pero se puede evidenciar presencia de carbonatos en la matriz.

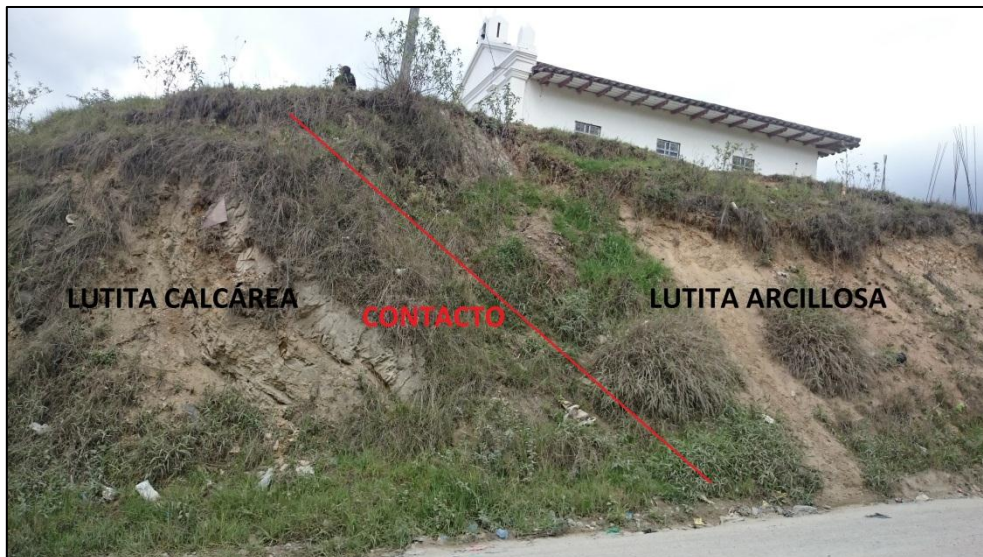
Figura 18. Contacto entre las lutitas calcáreas y las lutitas arcillosas.

En la zona de trabajo, se encuentra en contacto con la arenisca arcillosa y la lutita arcillosa, desapareciendo en las riveras de la quebrada La Banda (ver figura 18).

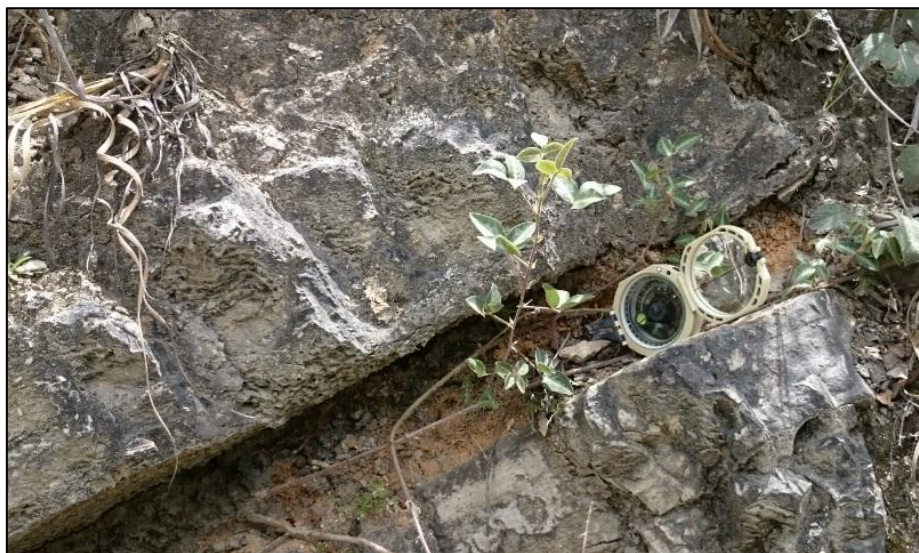
Figura 19. Toma de datos estructurales en lutitas calcáreas.

las lutitas arcillosas, en algunos casos miden hasta 30 centímetros. De la toma de datos estructurales (figura 19), se puede comprobar que las lutitas calcáreas presentan una dirección de N175° y un buzamiento de 35° NE. Aunque en algunos casos, cambian el ángulo de buzamiento llegando a casi vertical (ver figura 17).

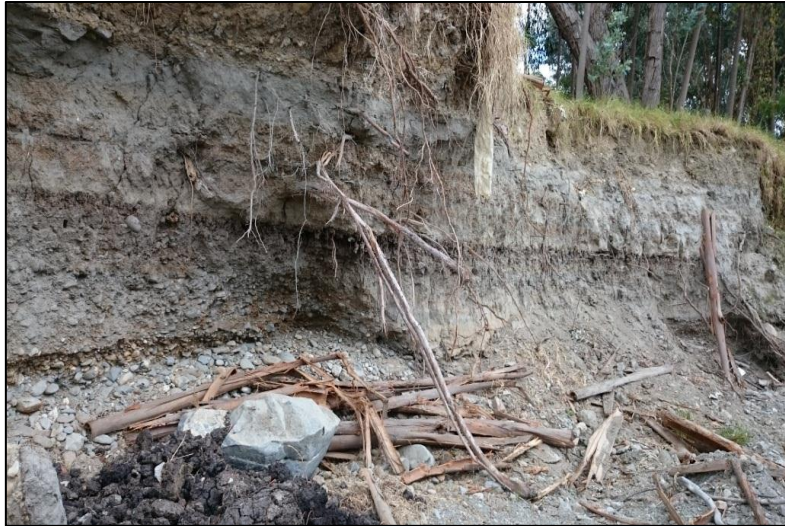
Figura 20. Terraza aluvial a orillas del río Zamora, a la altura del zoológico de la ciudad de Loja.

Su depositación es caótica; es decir no siguen un orden específico en cuanto al tipo de material, todo depende del momento en el que las diferentes litologías se fueron depositando. Como muestra la figura 22. Estas terrazas aluviales tienen un espesor que varía entre 1 a 10 metros (ver figuras 20 y 21), las cuales están recubiertas por una capa de material orgánico de hasta 50 centímetros. Cabe mencionar que a las

orillas del río Zamora, se construye un muro de contención, que en algunos casos aumentan la potencia de las terrazas aluviales, por las excavaciones que se realizan.

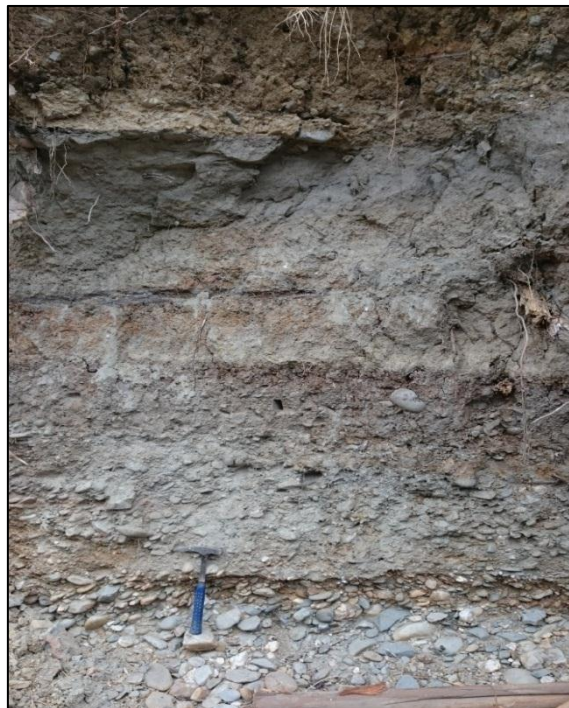
Figura 21. Aluvial a orillas de la quebrada La Banda.

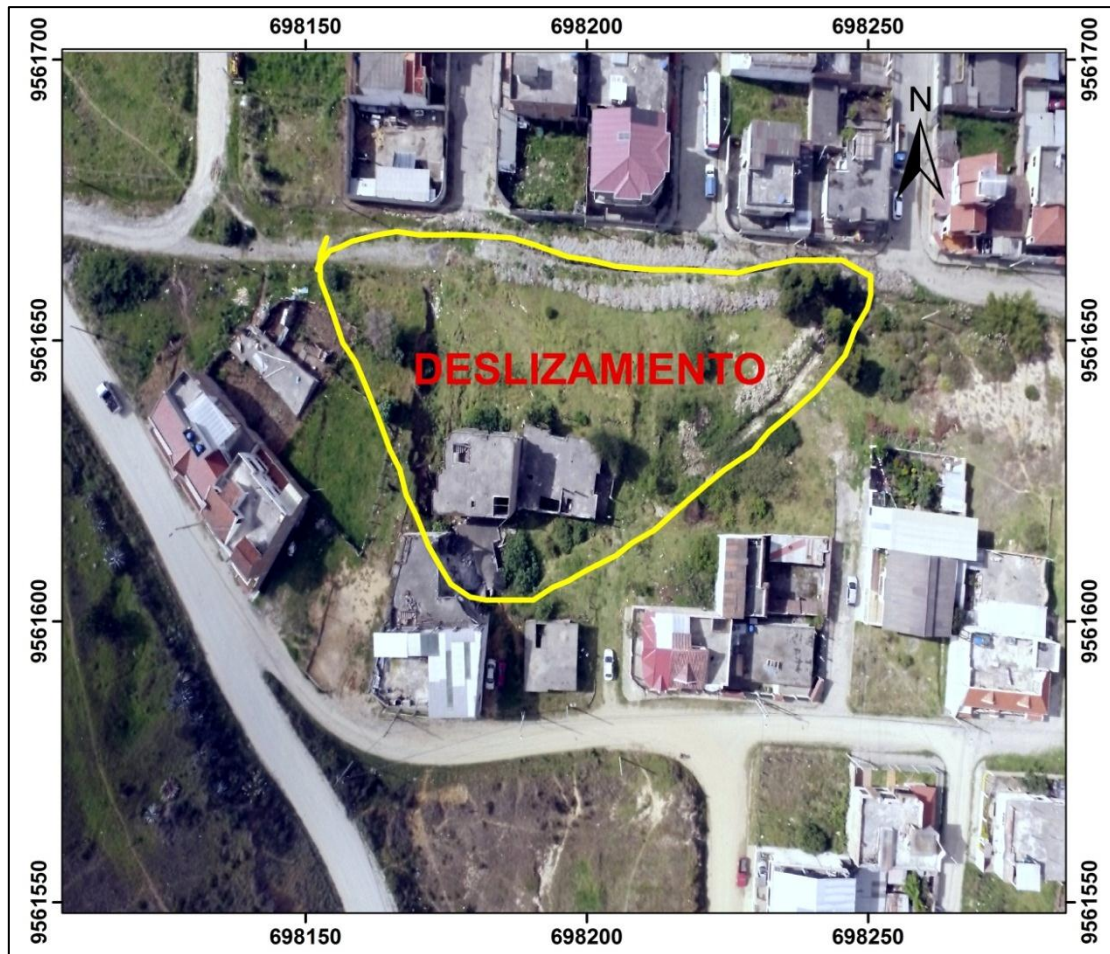
Figura 22. Delimitación del deslizamiento en una fotografía real.

Con todos los parámetros claros y establecidos, además de la evidencia fotográfica disponible, se puede decir que el tipo de movimiento de ladera, pertenece a un deslizamiento rotacional, ya que el movimiento ocurre a lo largo de un plano de rotura curva o cóncavo.

DIMENSIONES DEL MOVIMIENTO DE LADERA	
PARAMETROS	MEDIDAS (metros)
Ancho de la masa desplazada	70 m
Ancho de la superficie de rotura	50 m
Largo de la masa deslizada	134 m
Largo de la superficie de rotura	60 – 70 m
Profundidad de la masa	35 – 40 m
Profundidad de la superficie de rotura	15 – 20 m
Longitud total	195 – 200 m

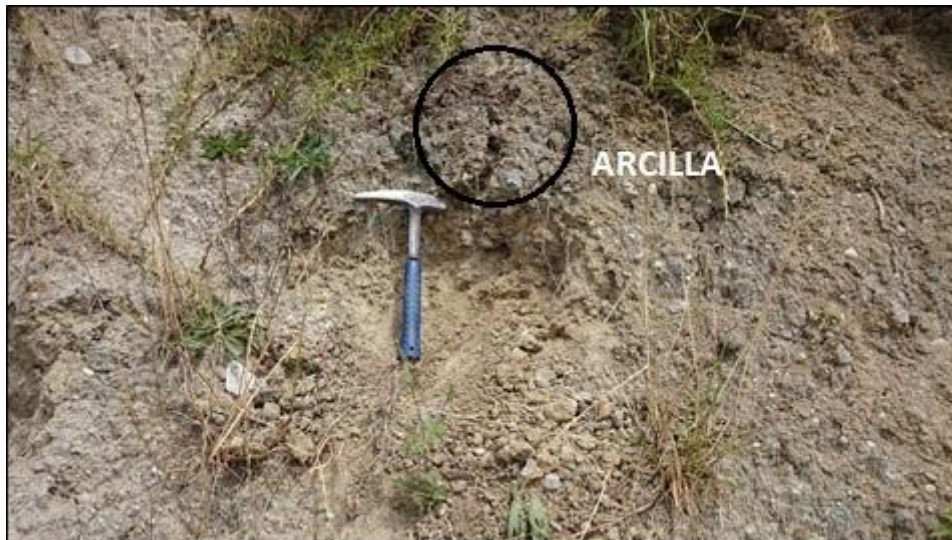
Figura 25. Zona superior del movimiento de ladera, formado por areniscas y arcilla.

Con el trabajo de campo y la generación del mapa geológico, se determinó que el deslizamiento se produjo sobre un plano de falla arcilloso, el cual muestra características de ser un suelo con una capacidad portante de consistencia blanda formado por arcilla y alto contenido de arena. El plano de falla de arcilla está dentro de la unidad de areniscas, en la figura 25 se muestra la parte superior del deslizamiento,

en el que se puede apreciar partes de arcilla dentro de las areniscas, cubierto por vegetación propia del lugar.

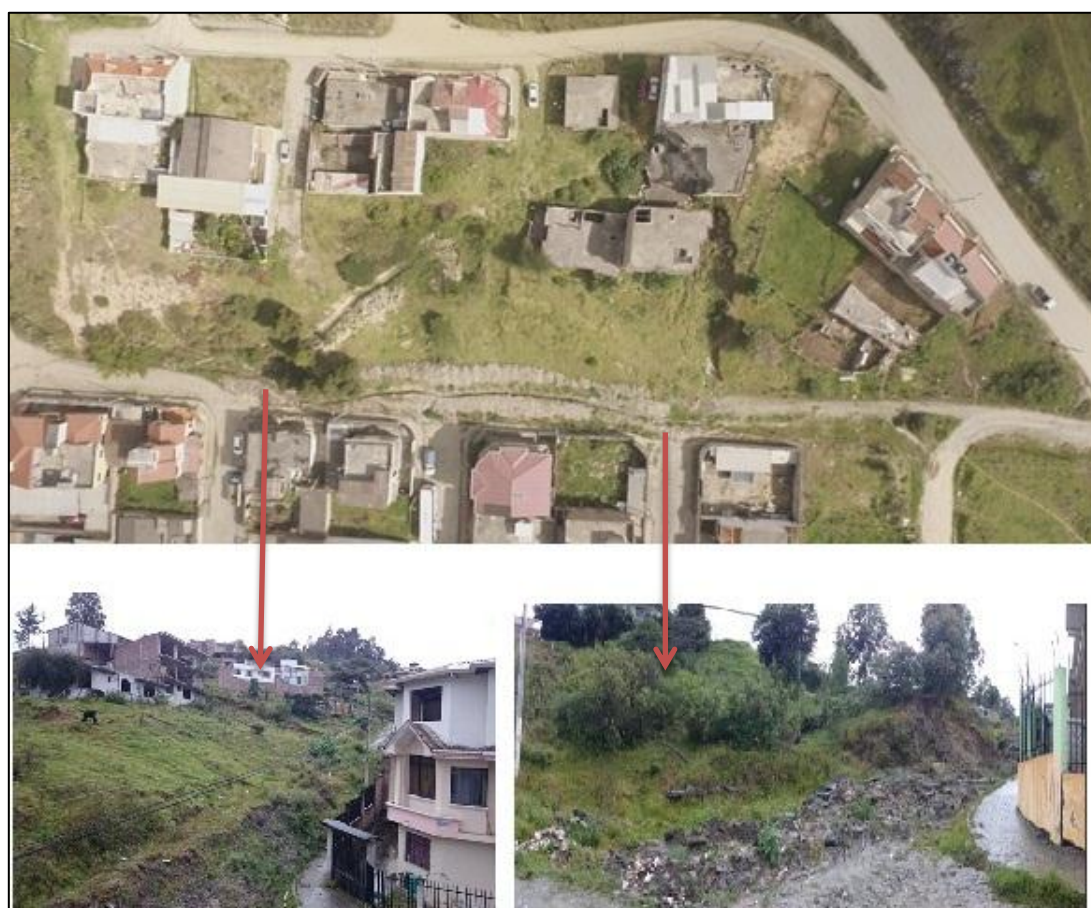
Figura 26. Imagen proyectada del pie del deslizamiento bloqueando la vía de acceso.

Al existir una inestabilidad en el pie del talud (detallado a continuación) y sumado al exceso de carga en la capacidad portante del material arcillo-arenoso, aumentó aún más el riesgo de que se produzca este movimiento de ladera, provocando daños irreversibles en las edificaciones que se estaban construyendo en este terreno.

Con la apertura de una vía de acceso para los moradores del sector, el municipio removió el material del pie del talud (figura 30), sin tomar las precauciones y consideraciones necesarias. Si se resta estabilidad en el pie de un talud, el suelo que lo compone, tratará de compensar la falta de ésta, por tanto, el material se moverá, lo que tenga que moverse hasta tratar de lograr una estabilidad. La tendencia, siempre será seguir la dirección original y a veces, no se necesita mucho material para contrarrestar el daño.

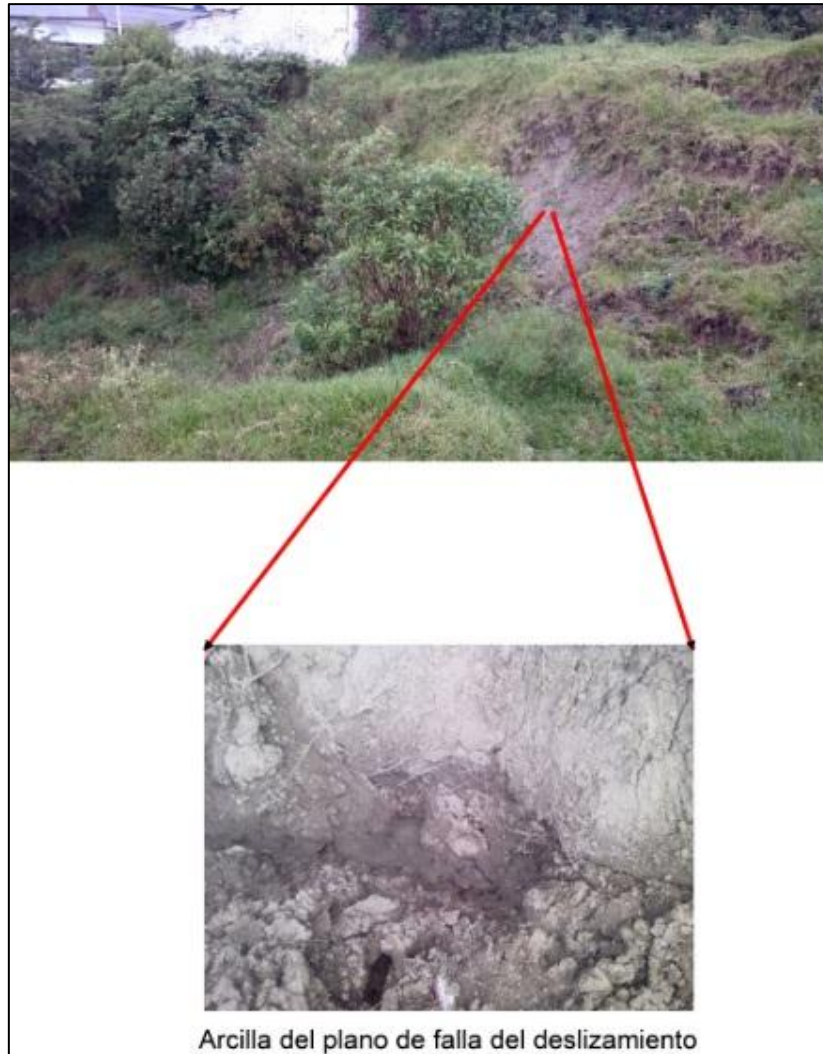
Figura 28. Paquete de arcilla en el plano de falla.

En el mismo plano de falla, se encontró agua que afloró por trabajo de limpieza del sector, el agua se analiza en el siguiente apartado. El contenido de agua de esta arcilla es de 52.33%, lo que tiene sentido si existe un pequeño afluente que corre por el lugar.

Los valores para los parámetros de límite líquido y límite plástico son: 55 % y 26 %, respectivamente. Con un índice de plasticidad de 29 %.

La arcilla encontrada, en el plano de falla del movimiento de ladera, en el campo, si bien se encontró firme, se pudo evidenciar claramente que el agua influía en su consistencia, a tal punto de volverla un barro viscoso. De tal modo que al estar expuesta al agua se expande, sumado a la presión ejercida por las construcciones, provocó que el terreno cediera.

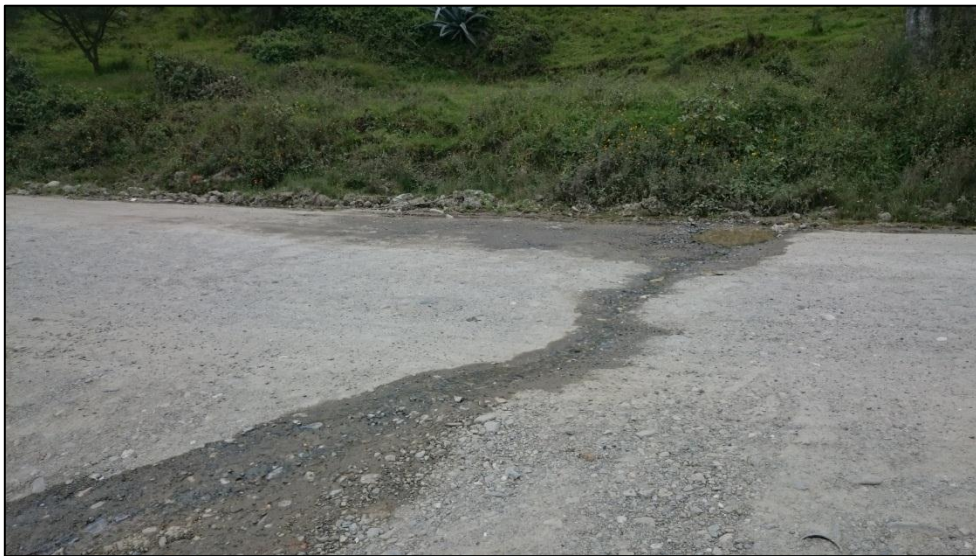
Figura 29. Escurrimientos de agua por acumulación de lluvias.

Las lluvias favorecen a la crecida de ríos, quebradas y estanques; si son constantes, provocan erosión más rápida de la normal y si no existe un buen drenaje, su acumulación es inevitable, permitiendo así que poco a poco vaya disgregando los granos de las rocas y convirtiéndolas en materiales más débiles, que expuestas a las condiciones climáticas, pronto se vuelven inestables.

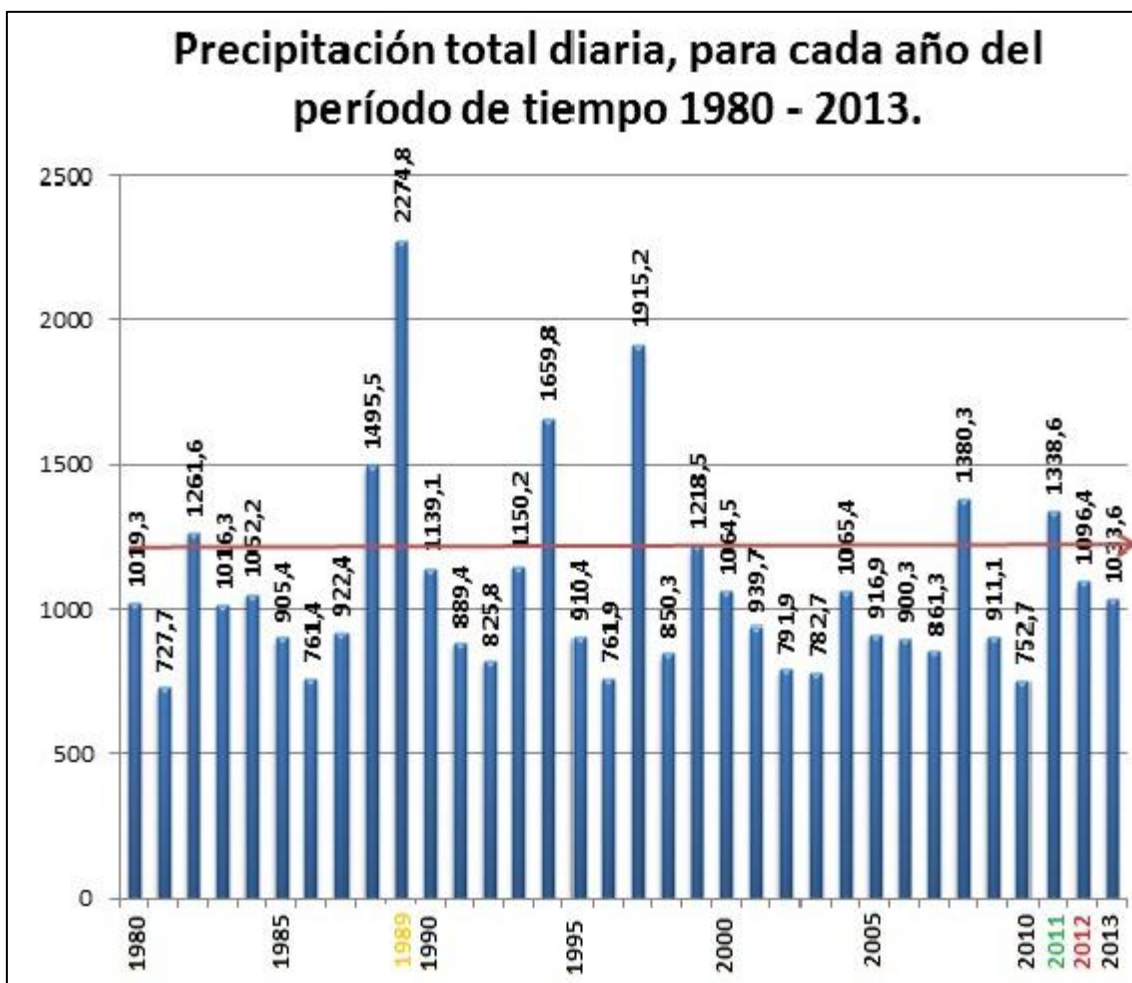
Figura 34. Valoración de los datos de precipitación diaria, para cada año, en todo el período de tiempo estudiado.

En una primera instancia, se analizó los datos de la precipitación diaria, en todo el período de tiempo (1980 – 2013), para ver qué tanto ha llovido en cada año, de los 34 tomados en cuenta. La idea es conocer los años más lluviosos y si el año en el que ocurrió el evento está dentro de éstos, para de esta manera corroborar y afirmar o no, si el agua es el detonante principal del movimiento de ladera.

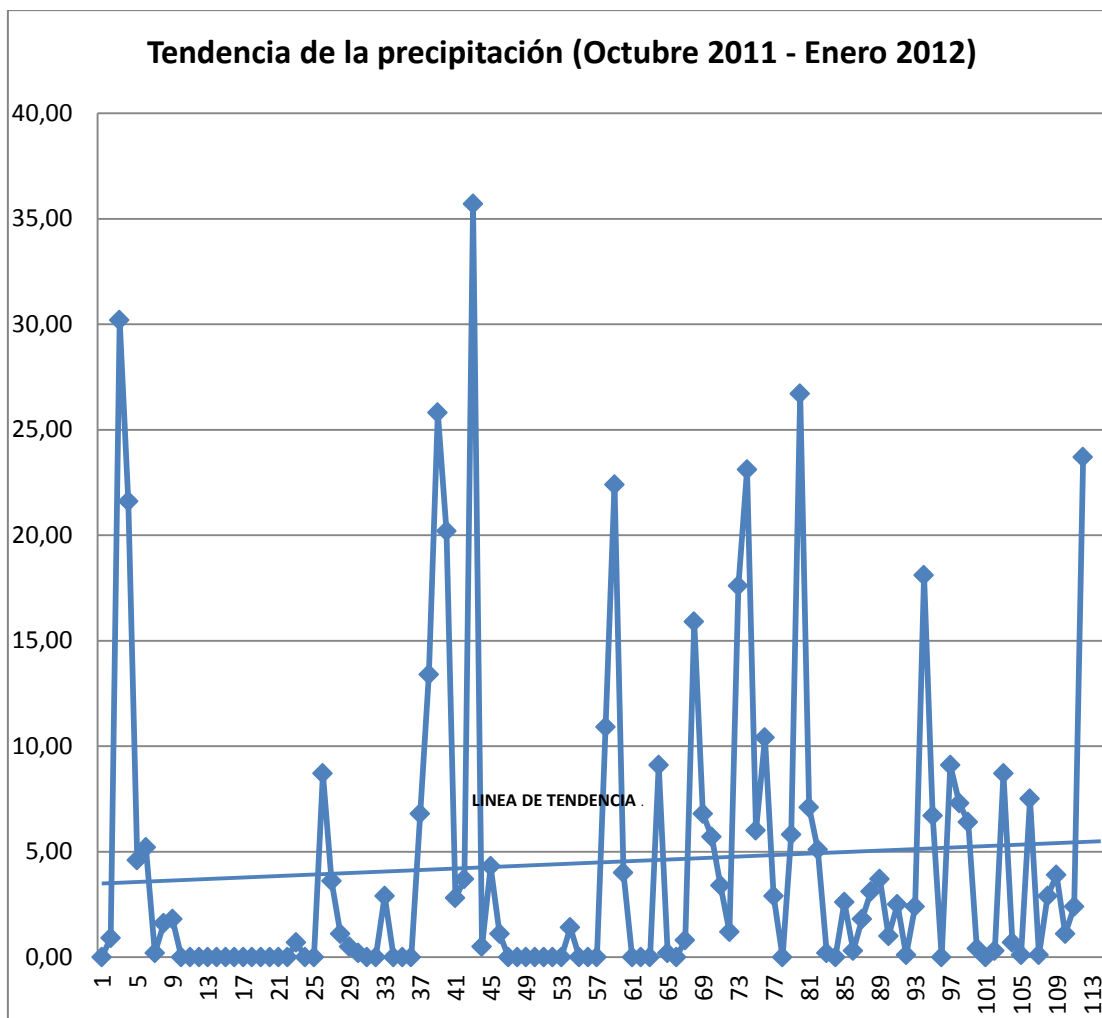
Figura 38. Línea de tendencia y picos de la precipitación, para los meses de octubre, noviembre y diciembre del 2011 y enero 2012.

La figura 38 muestra, los valores picos (los más altos en relación al mes) de cada día en el período de tiempo que se estudió. La línea de tendencia nos muestra una ligera crecida, sin embargo, los picos muestran una discordancia en cuánto a la intensidad y a la frecuencia. Pero a pesar de ellos, los valores de la precipitación, siguen por debajo de los anormales, en relación a los años previos, incluso a los siguientes. A partir de los datos de tendencia, podemos entonces analizar los datos de dispersión como lo muestra la figura 39.

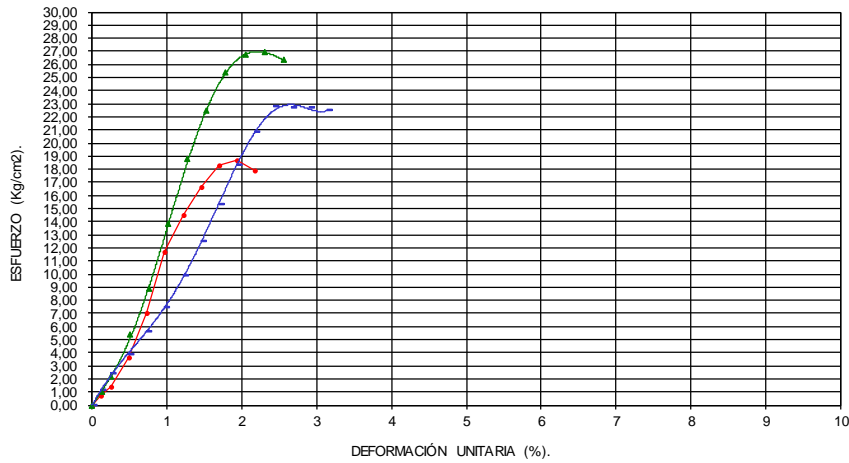
CIRCULO DE MOHR

Muestra : N°1
 Profundidad: 6.0 M.

COHESIÓN (C) = 2,6 Kg/cm².
ÁNGULO DE FRICCIÓN INTERNA (φ) = 49°
