# **UNIVESIDAD TÉCNICA PARTICULAR DE LOJA**

**Análisis de deformaciones verticales de un movimiento de ladera mediante  
observaciones GPS y nivelación geométrica de alta precisión**

**TRABAJO DE TITULACIÓN**

**LOJA – ECUADOR**

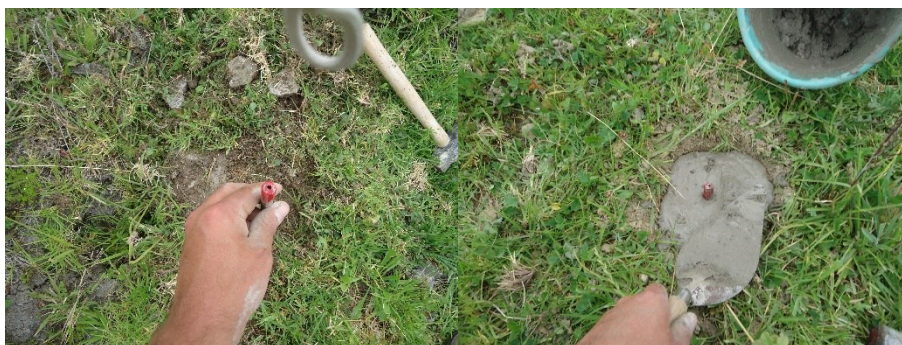
Mojones de hormigón.- Construidos in situ de aproximadamente de 20 cm de diámetro y 15 cm profundidad. Contienen adicionalmente una varilla de acero corrugado en el centro del mojón cuyo diámetro es de 10 mm y 50 cm de longitud que es anclada a la base de la excavación del mojón (Figura 2). En el extremo visible de la varilla se realizó una perforación de 2 mm de diámetro que sirve de guía para la colocación del bastón de la antena móvil GPS así como apoyo de la estadia del nivel electrónico.

Figura 2. Colocación de mojones in situ  
Fuente y Elaboración: El autor

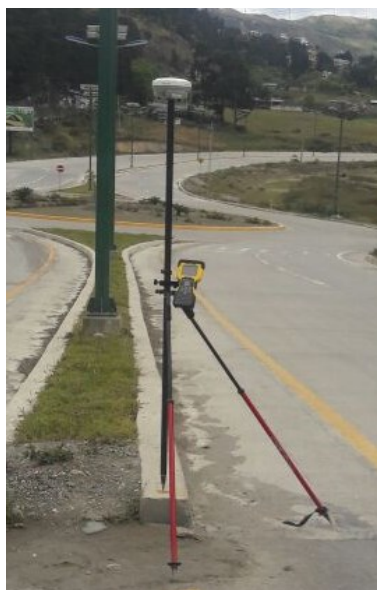
Para las mediciones de las coordenadas de los puntos distribuidos en la zona de estudio se utilizó la técnica GPS diferencial. Se empleó como base la estación LJEC GNSS del Instituto Geográfico Militar (IGM) ubicada en el campus de la UTPL y como móvil (rover) una antena GPS marca Trimble modelo R6. El modo de registro de los datos de la antena se realizó empleando la función Fast Static o Estático rápido.

El tiempo de permanencia en cada punto de control fue de 8 minutos para garantizar la precisión de las mediciones, evitando puntos flotantes que sobrepasen las tolerancias establecidas para este tipo de medición, adicionalmente se empleó una máscara de elevación de  $10^\circ$  y un tiempo de almacenamiento de 1 s. En la Figura 3 se observa el monitoreo del punto denominado kel6 con el equipo GPS.

Figura 3. Ilustración del equipo GPS (Rover) marca Trimble R6

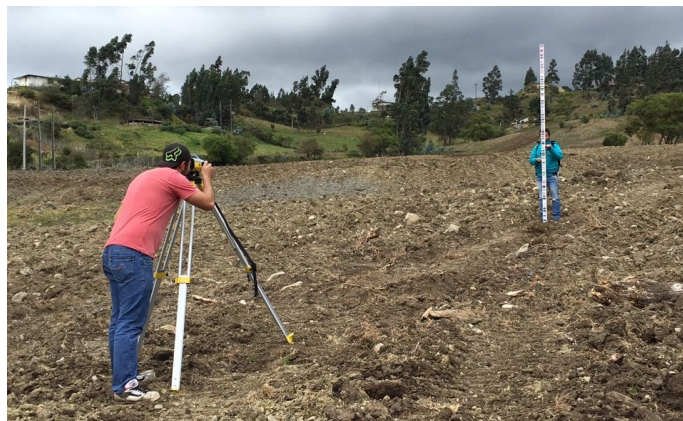
Para el control vertical en la zona de estudio se colocó un BM inicial fijo cuya cota fue establecida mediante procedimiento fast static con el GPS Trimble R6. Se inició el levantamiento con vista atrás al BM inicial conocido, seguidamente a los puntos de la red de control establecida. En caso de no existir la visibilidad suficiente, se generan puntos de cambio con vistas adelante y atrás hasta obtener el punto intermedio deseado; se realiza el mismo procedimiento con todos los puntos del terreno hasta finalizar el levantamiento con vista al BM inicial para cerrar la nivelación.

Para obtener el error de cierre en los monitoreo se realizaron nivelaciones cerradas (Desir et al., 2016). Este error se debe encontrar en el rango de 3 mm para ser aceptable, por lo tanto se repite la nivelación hasta que la diferencia entre la cota inicial y la final sea igual o menor. En la Figura 4 se muestra el control superficial de un punto de la red establecida en el terreno.

Figura 4. Ilustración del equipo de nivelación Geomax ZDL 700  
Fuente y Elaboración: El autor

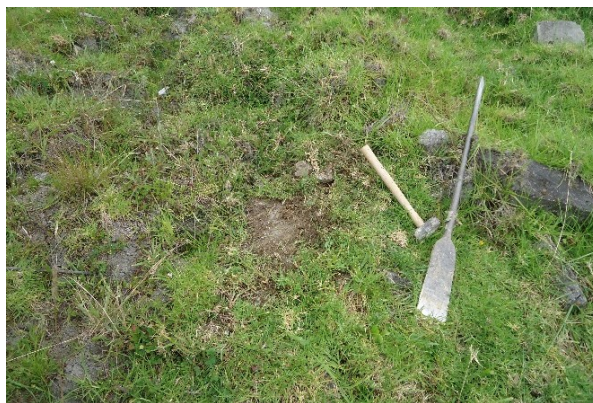
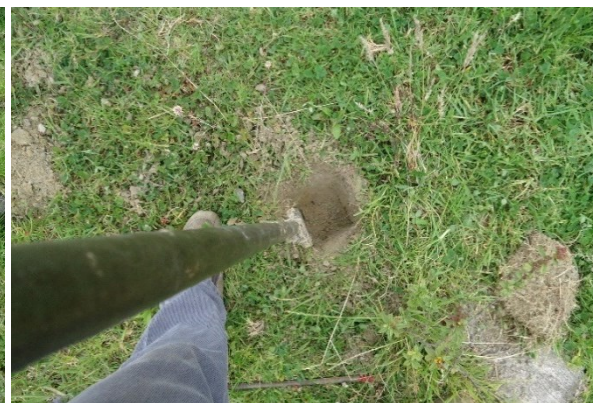
Figura 8: Procedimiento para la limpieza de la capa vegetal y excavación  
Fuente y Elaboración: El Autor

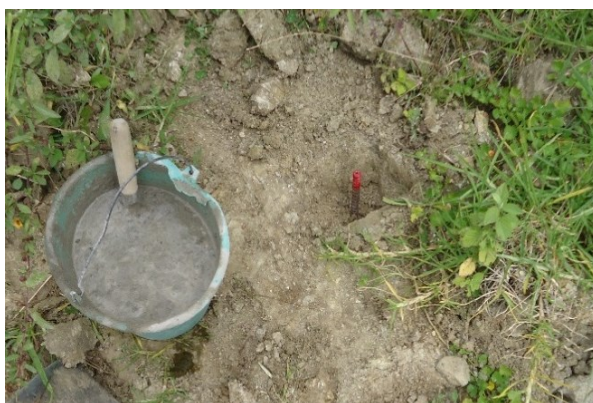
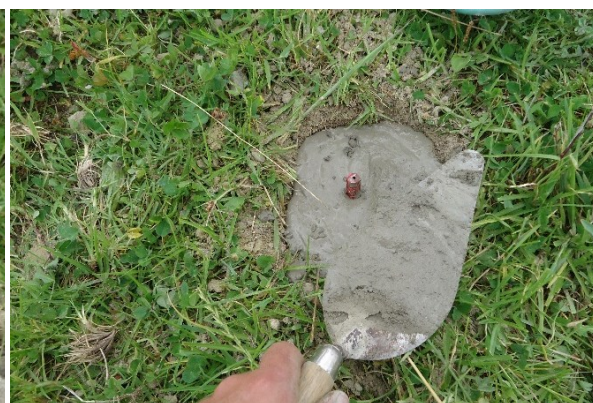
Figura 9: Procedimiento de la colocación de la varilla y el ajuste con hormigón  
Fuente y Elaboración: El Autor

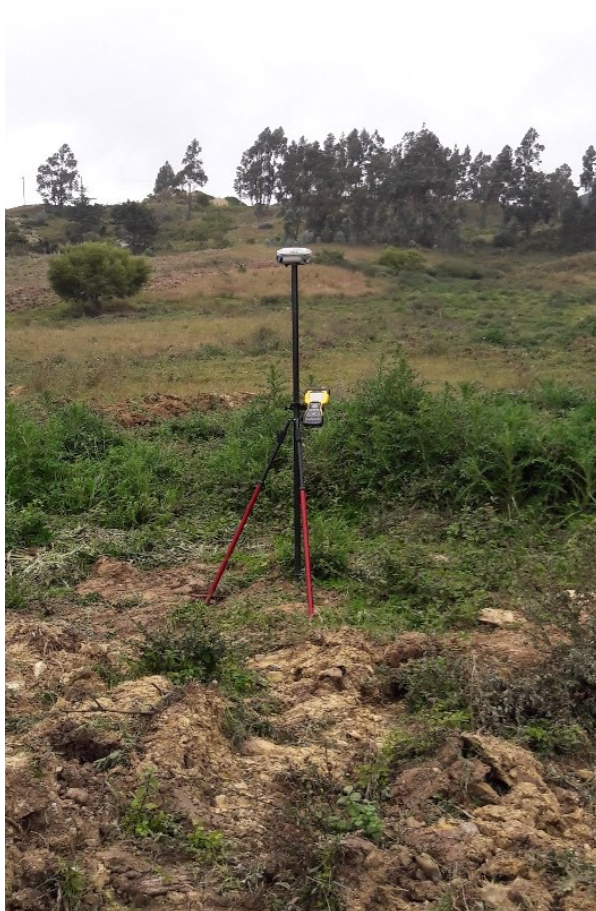
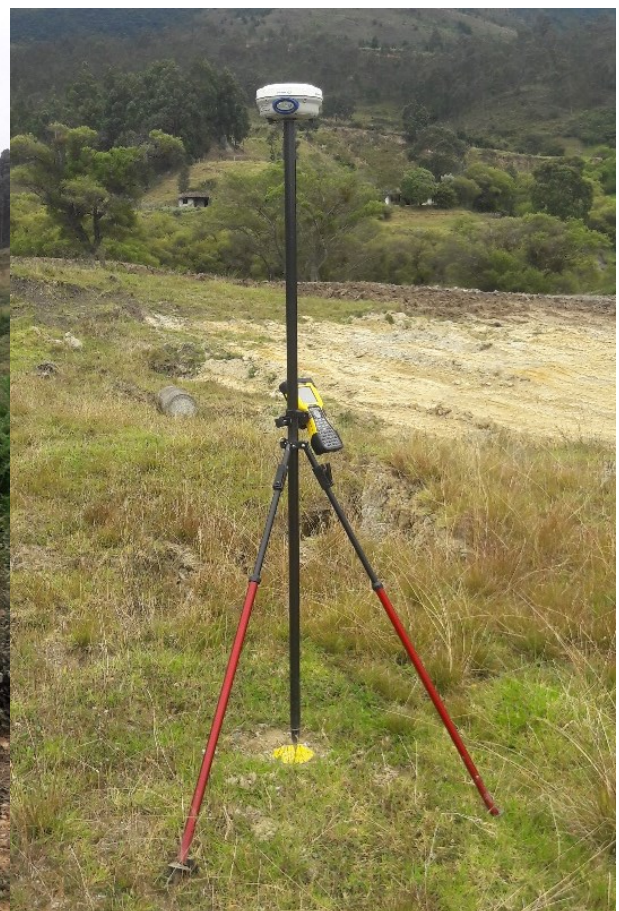
Figura 11: Procedimiento del levantamiento con el equipo GPS Timble R6  
Fuente y Elaboración: El Autor

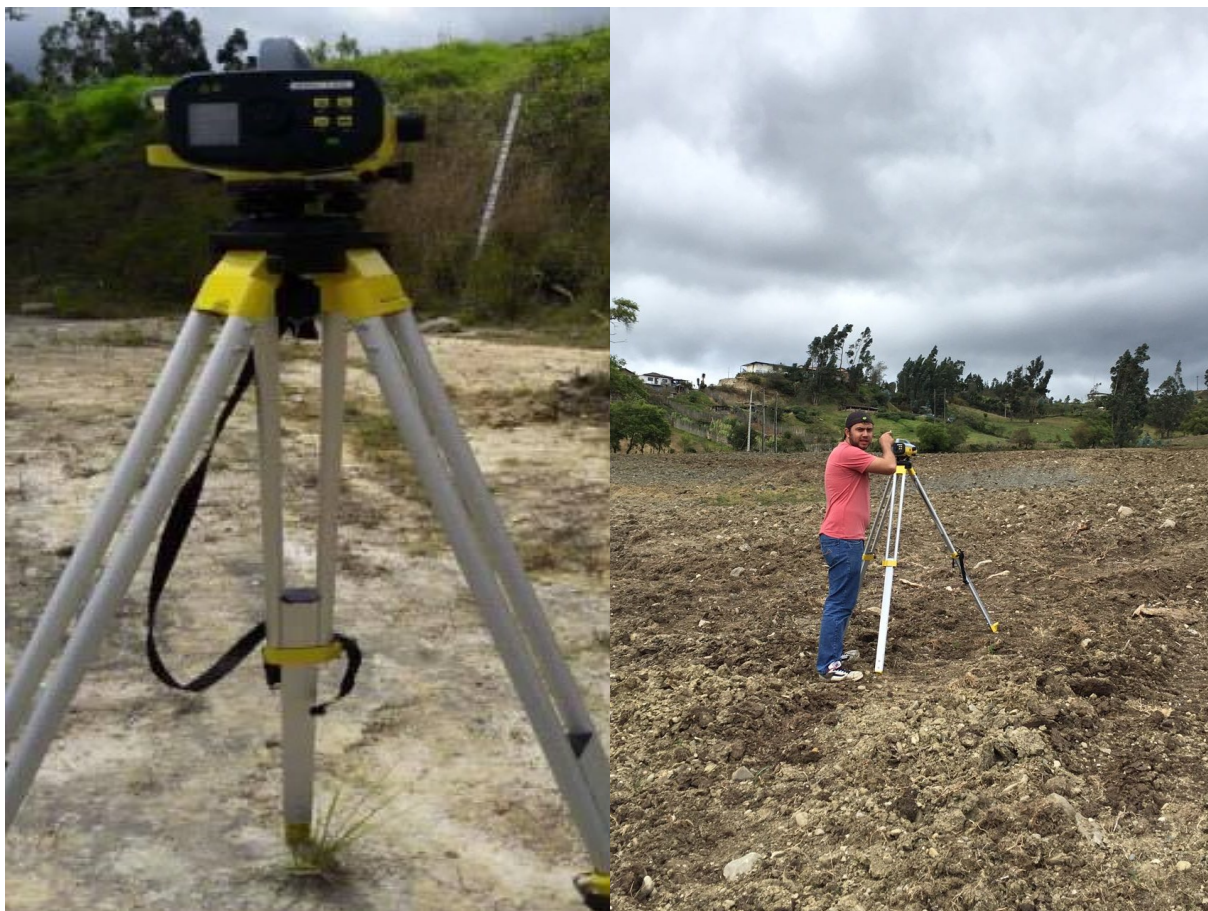
Figura 12: Procedimiento del levantamiento con el equipo Nivel Electrónico ZDL 700  
Fuente y Elaboración: El Autor
