UNIVERSIDAD TÉCNICA PARTICULAR DE LOJA
La Universidad Católica de Loja

“Determinación de la erosión en taludes carreteros ante la presencia de lluvia mediante fotografía digital”

TRABAJO DE TITULACIÓN.

2017

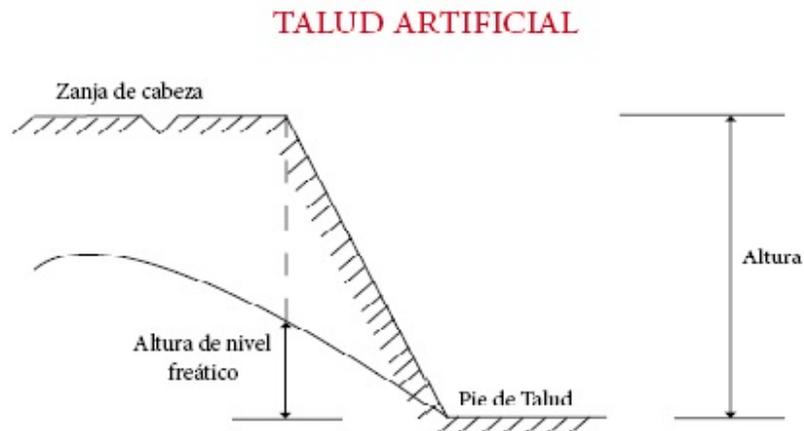
Figura 1: Talud artificial y sus partes
Fuente: <http://es.slideshare.net/lrveen/taludes>
Elaboración: Autor

- Talud artificial: Su creación es producto de un movimiento de masa que realiza el hombre, respecto a su estado original por medio de instrumentos mecánicos (Ramirez & Sanchez, 2014).

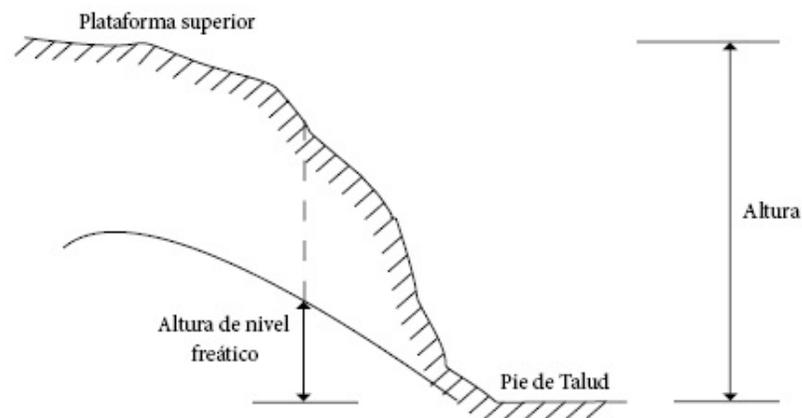
Figura 2: Talud natural y sus partes
Fuente: <http://es.slideshare.net/Irveen/taludes>
Elaboración: Autor

- Talud natural: Se conoce como talud natural cuando es creado a raíz de fenómenos naturales, sin presencia humana (Ramirez & Sanchez, 2014).

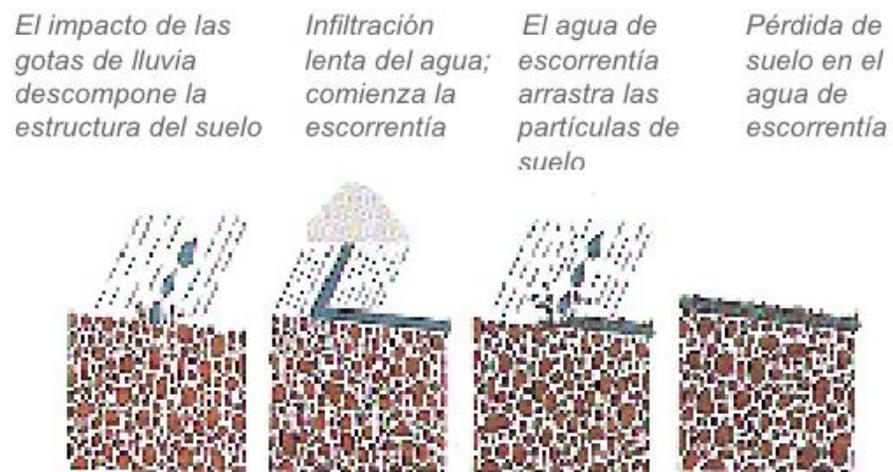
Figura 3: Erosión por salpicadura y erosión laminar
 Fuente: <http://www.slideshare.net/MyFert2010/erosion-hidrica>

- Por salpicadura: Cuando se produce el desprendimiento de partículas debido al impacto entre las gotas de lluvia y la superficie (Dermisis & Papanicolaou, 2011; Hernández 2011).
- Laminar: Aquella que se produce con la eliminación de una capa delgada uniforme de suelo, ocasionada por el arrastre de material que supone la presencia del flujo de agua que ocasiona la escorrentía superficial durante este proceso de precipitación (Dermisis & Papanicolaou, 2011; Hernandez 2011).

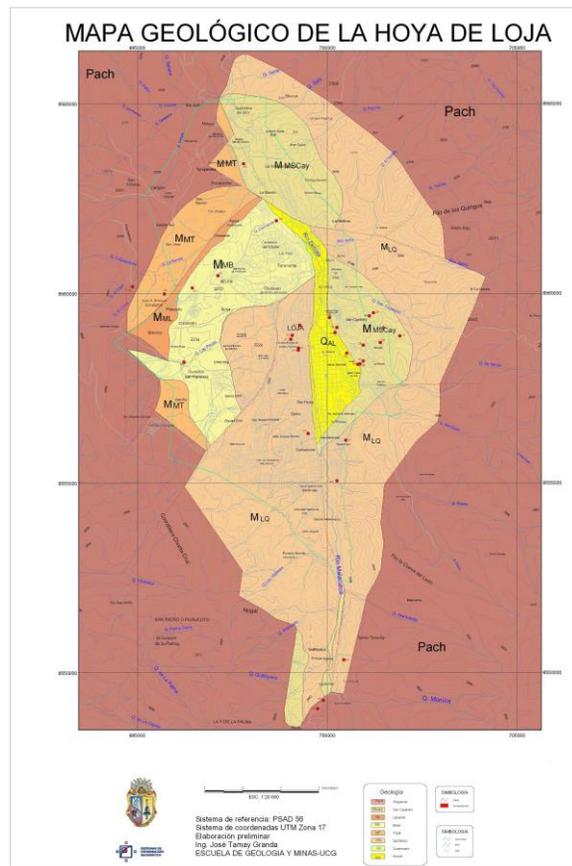
Figura 4: Mapa geológico preliminar de la hoya de Loja

El talud que se pretende evaluar se encuentra ubicado en la formación San Cayetano, la misma que se encuentra dividida en tres miembros. El inferior que contiene areniscas, conglomerado y carbón. El intermedio está formado por lutitas, diatomita y piroclastos horizontales, siendo similar al miembro superior (Tamay, 2004)

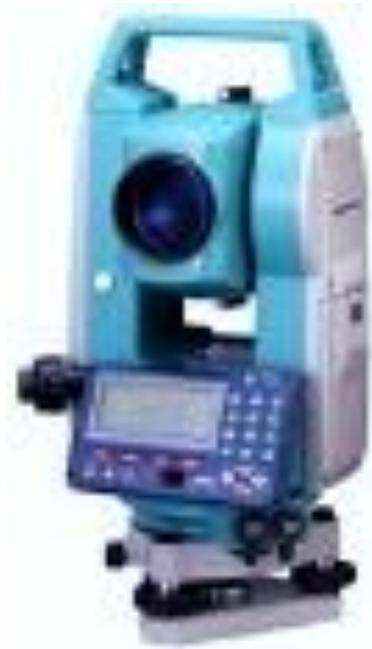
Figura 7: Estación total Sokkia

Para el presente estudio se empleó una estación total Sokkia 610 para determinar las coordenadas espaciales de los puntos de referencia ya que puede realizar la medición electrónica de distancias de 2700 metros con 1 prisma en condiciones favorables con una resolución de 1 décima de milímetro. Tiene una precisión angular de 6", memoria interna de 10000, aumento de lente 26x, plomada óptica y teclado alfanumérico.

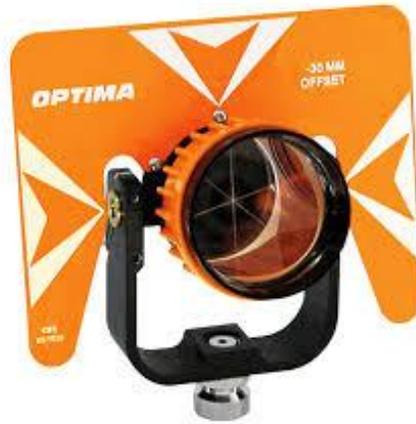
Figura 8: Prisma circular

Instrumento metálico universal CST-Berger, que se usa en topografía como medio para receptor las mediciones realizadas con estación ya que es compatible con cualquier marca. Tiene 58mm de diámetro y una desviación típica de rayo <5 segundos.

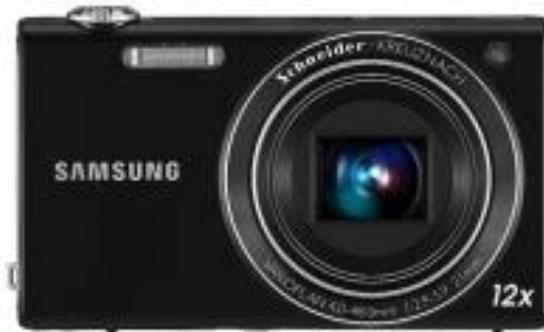
Figura 9: Cámara digital

La cámara digital que se utilizó para realizar las capturas fotografías del talud es una cámara Samsung WB210, con una pantalla táctil de 3,5", una resolución de 14 mega pixeles, memoria SD de 12 GB, resolución máxima de 4320 x 3240 y zoom óptico de 12x. La distancia focal f de la cámara es de 21 mm.

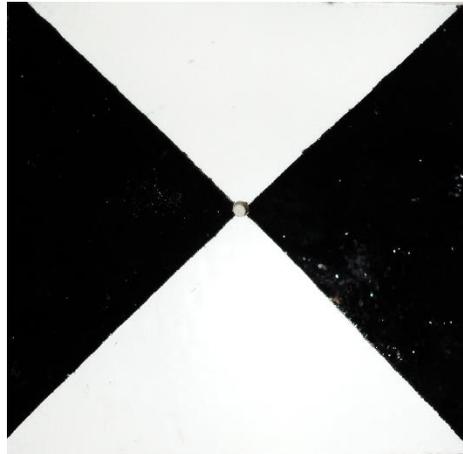
Figura 10: Diana

Se fabricó 15 dianas de polietileno se forma cuadrada y 10 cm de lado, pintadas de color blanco y negro para poder ser identificadas en el terreno y se ubicaron en diferentes puntos del talud para referenciarlos y medir sus coordenadas. Estos puntos son necesarios para orientar el modelo en el software.

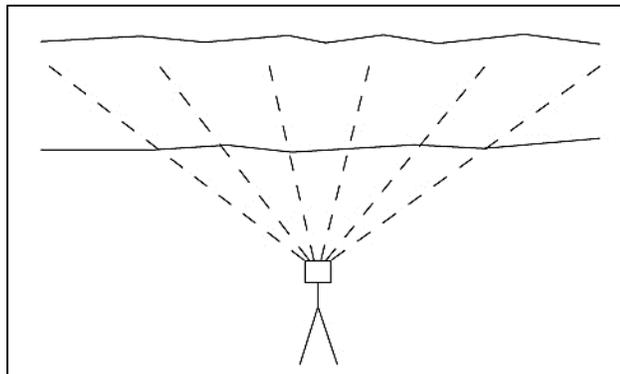
Figura 12: Método para obtener fotografías en "talud UTPL".

Las fotografías fueron obtenidas mediante un barrido horizontal a partir de un punto fijo y la altura de la cámara constante se las realizó mediante un barrido desde un punto medio de todo el talud y a una altura variable. Se efectuó un solapamiento de las imágenes fotográficas de 60% en la horizontal y del 80% en la vertical para abarcar toda la superficie del talud tal como se muestra en la Figura 12.

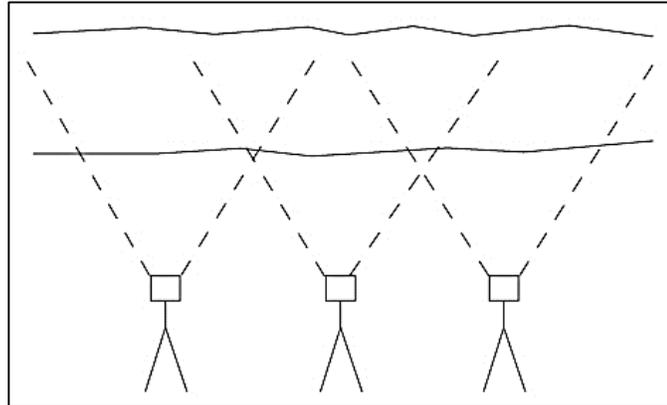
Figura 13: Método para obtener fotografías en "talud Vía Zamora"

Para este talud las imágenes fueron registradas a partir de tres puntos longitudinales con coordenadas previamente determinadas por medio de taquimetría. El espaciamiento longitudinal fue de 3.75 m y una altura constante de la cámara de 1.30 m, considerando el traslape de 60% en la horizontal y del 80% en la vertical entre fotografías como se muestra en la Figura 13.

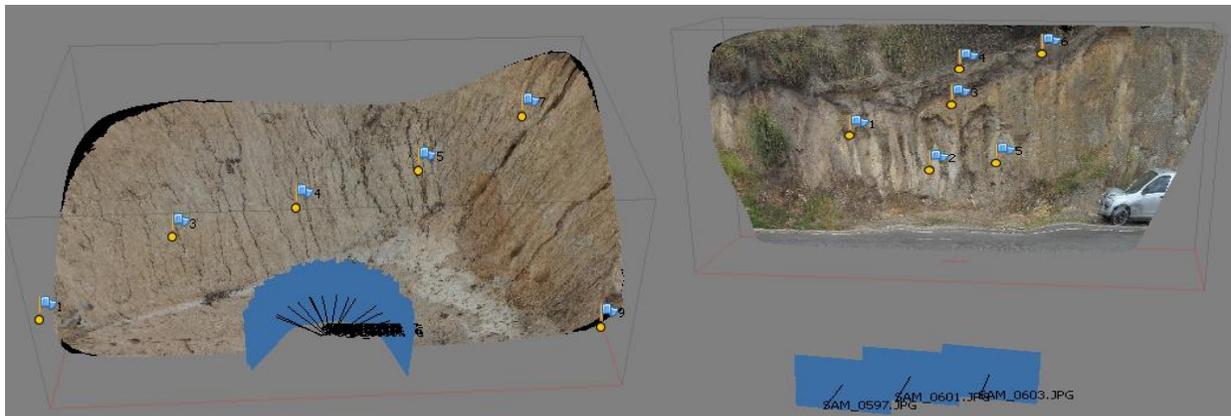
Figura 14: Modelo 3D del “Talud UTPL” y “Talud Vía Zamora” realizado en un SfM.

Con las imágenes previamente filtradas por su calidad en forma manual se introdujeron en un software SfM que permitió generar la imagen compuesta del talud así como el modelo digital del terreno. Dado que la posición x e y no es objeto de análisis, las imágenes se reorientaron para disponer únicamente de la posición z para poder efectuar mediciones de la pérdida o ganancia de material producto de la erosión. La Figura 14 muestra los modelos generados aplicando el software SfM en la obtención de los modelos, obsérvese la posición donde se capturaron las imágenes.

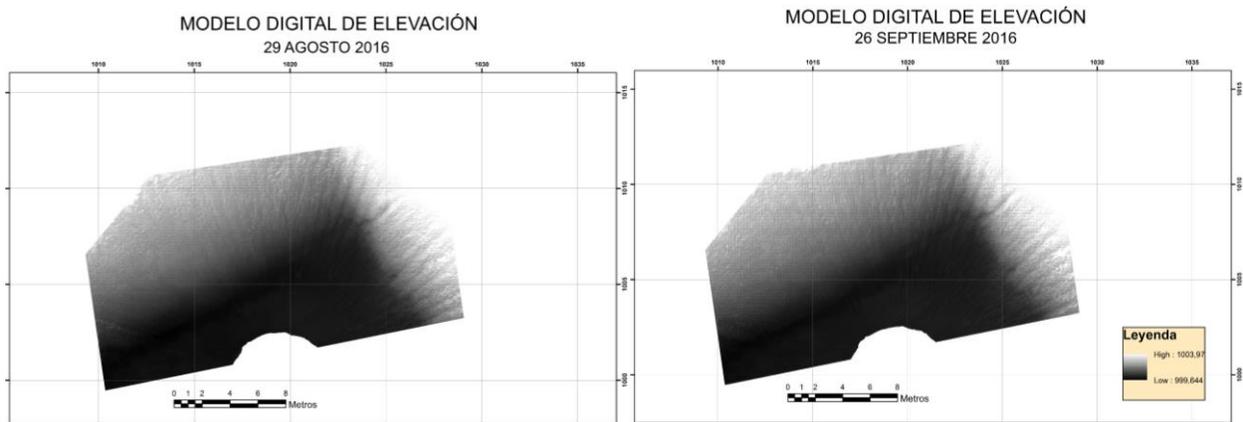
Figura 15: MDE del primer periodo en SIG
Elaboración: Autor

La Figura 15 está formada por los dos Modelos Digitales de Elevación del primer periodo, los mismos que han sido editados para que sus límites coincidan y no se tome en cuenta valores extrapolados en el análisis.

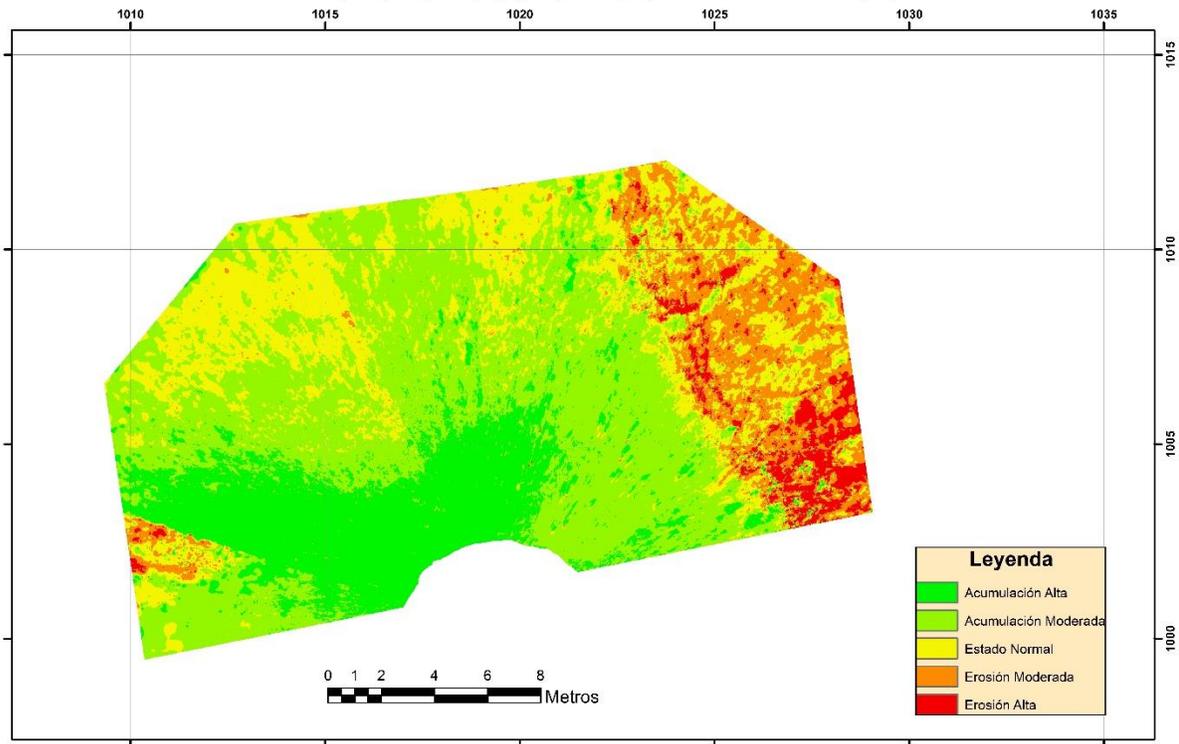
Figura 16: Análisis de la superposición del primer periodo en SIG
Elaboración: Autor

Con la superposición de los dos modelos en SIG se puede analizar las zonas que han variado su cota respecto a su estado original esto es su coordenada z, y para ello se ha clasificado en 5 categorías las cuales son: Acumulación alta, acumulación moderada, estado normal (neutro), erosión moderada y erosión alta tal como se muestra en la Figura 16.

EVALUACIÓN TEMPORAL DE EROSIÓN PERÍODO 29 AGOSTO - 26 SEPTIEMBRE 2016

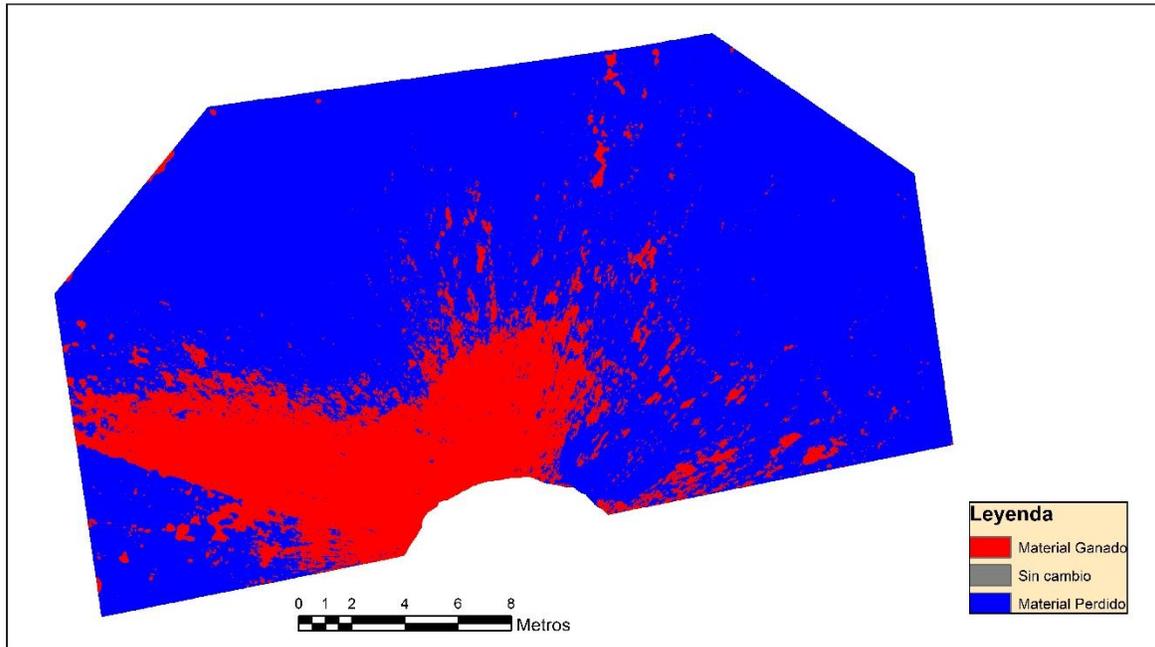
Figura 17: Análisis volumétrico de la cantidad de material en el primer periodo en SIG
Elaboración: Autor

El valor numérico que expresa la cantidad de material sólido que se ha desprendido de la superficie de terreno se lo puede determinar calculando el volumen de material que carece el segundo modelo respecto al primero. La Figura 17 representa el cálculo volumétrico donde el color azul es toda la zona superficial en la que el primer modelo ha perdido material, mientras que el color rojo es la zona donde se ha acumulado material, es decir que mediante el segundo modelo se ha determinado un aumento de volumen en el modelo de referencia, Tabla 5.

EVALUACIÓN TEMPORAL DE EROSIÓN PERÍODO 29 AGOSTO - 26 SEPTIEMBRE 2016

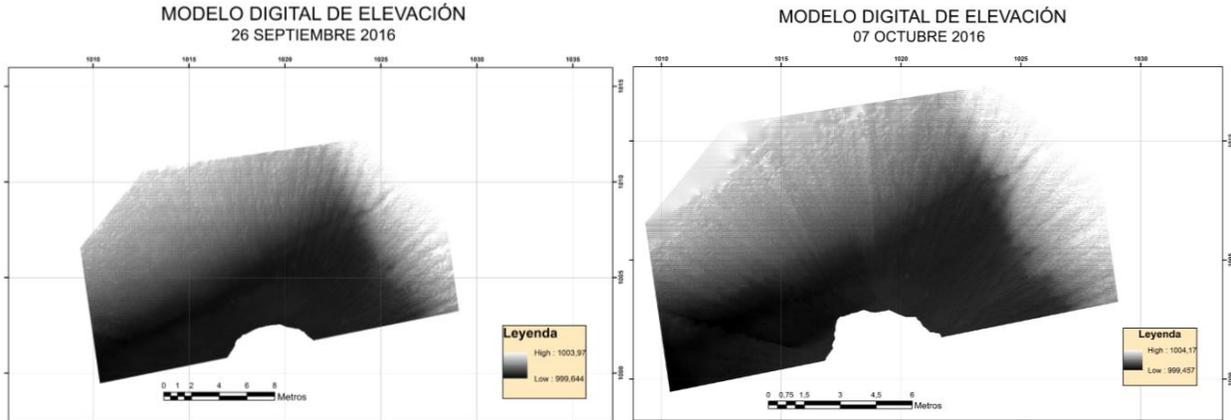
Figura 18: MDE del segundo periodo en SIG
Elaboración: Autor

Para el análisis del segundo periodo (Figura 18) se utiliza como modelo de referencia o modelo base el MDE que se consideró como “modelo final” en el primer periodo de análisis, es decir, el realizado el 26 de septiembre de 2016 para superponerlo con un nuevo MDE.

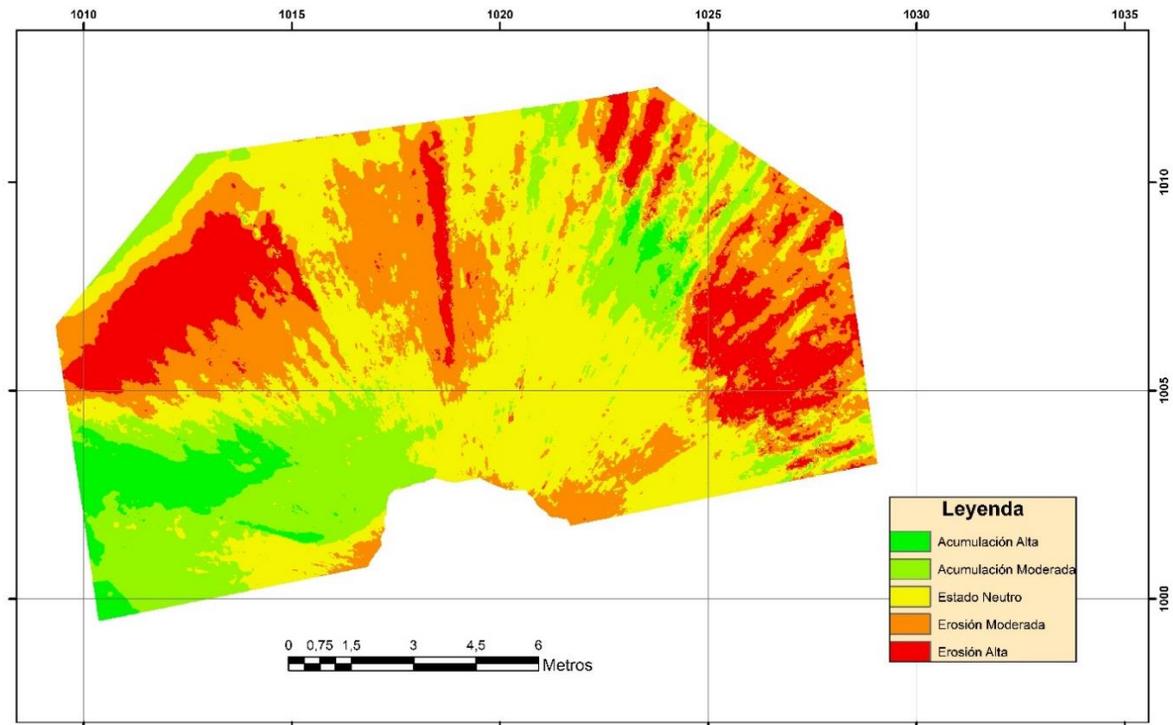
Figura 19: Análisis de la superposición del segundo periodo en SIG
Elaboración: Autor

Para representar la variación superficial que sufre el talud se utilizó la misma clasificación que en el primer periodo, Figura 19.

EVALUACIÓN TEMPORAL DE EROSIÓN PERÍODO 26 SEPTIEMBRE - 07 OCTUBRE 2016

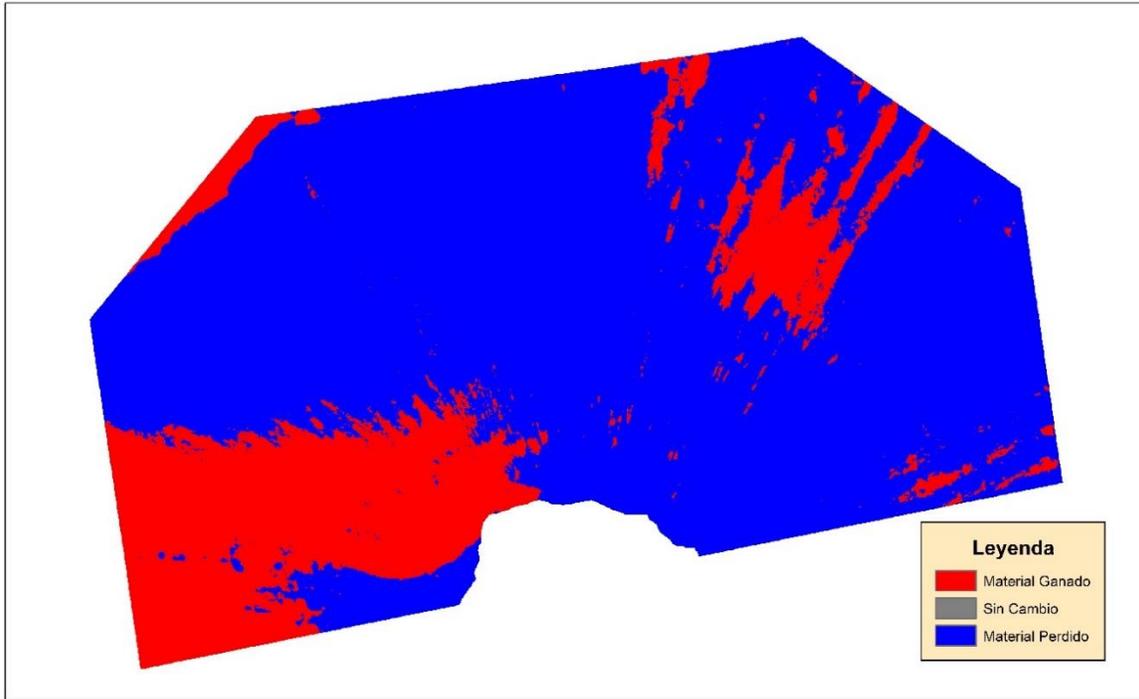
Figura 20: Análisis volumétrico de la cantidad de material en el segundo periodo en SIG
Elaboración: Autor

Para diferenciar las zonas de erosión y acumulación de material se utilizó los mismos colores rojo y azul, siendo la erosión predominante como se puede observar en la Figura 19, tomando en cuenta que el segundo periodo es de 11 días, por lo que se prevé que existe un movimiento considerable de la superficie del MDE al momento de orientar el modelo. La captura de fotografías mediante un barrido puede suponer la formación de márgenes y vértices que no existen en realidad para crear superficies con contornos suaves y continuos (Pozuelo et al., 2013), otra posible causa es el error que produce el SfM al momento de generar el curvado en la creación de la nube de puntos (Toscano et al., 2011). Los valores de erosión obtenidos se pueden encontrar en la Tabla 6.

EVALUACIÓN TEMPORAL DE EROSIÓN
PERÍODO 26 SEPTIEMBRE - 07 OCTUBRE 2016

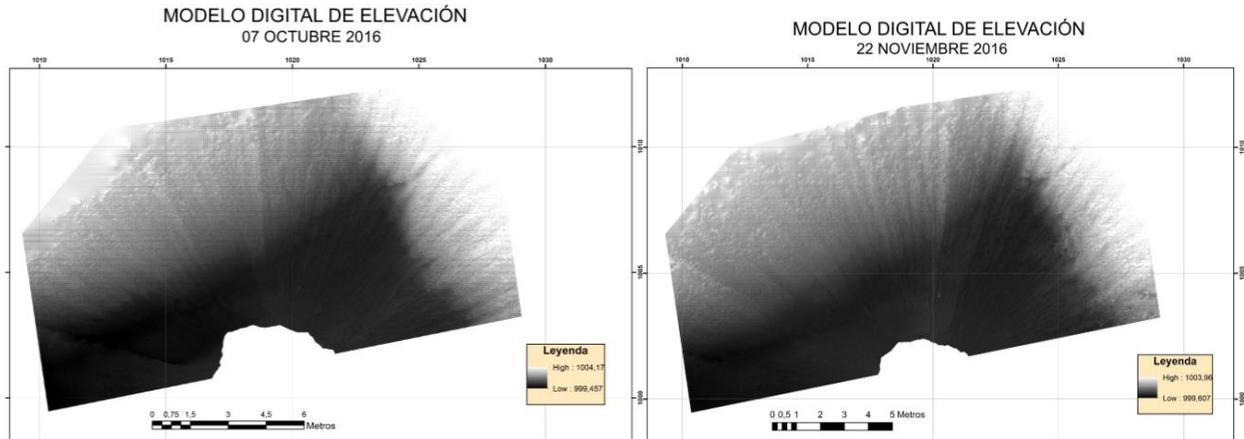
Figura 21: MDE del tercer periodo en SIG
Elaboración: Autor

El tercer periodo (Figura 21) se formó utilizando el MDE del 7 de octubre del 2016 como primer modelo a ser superpuesto dentro de esta sección temporal.

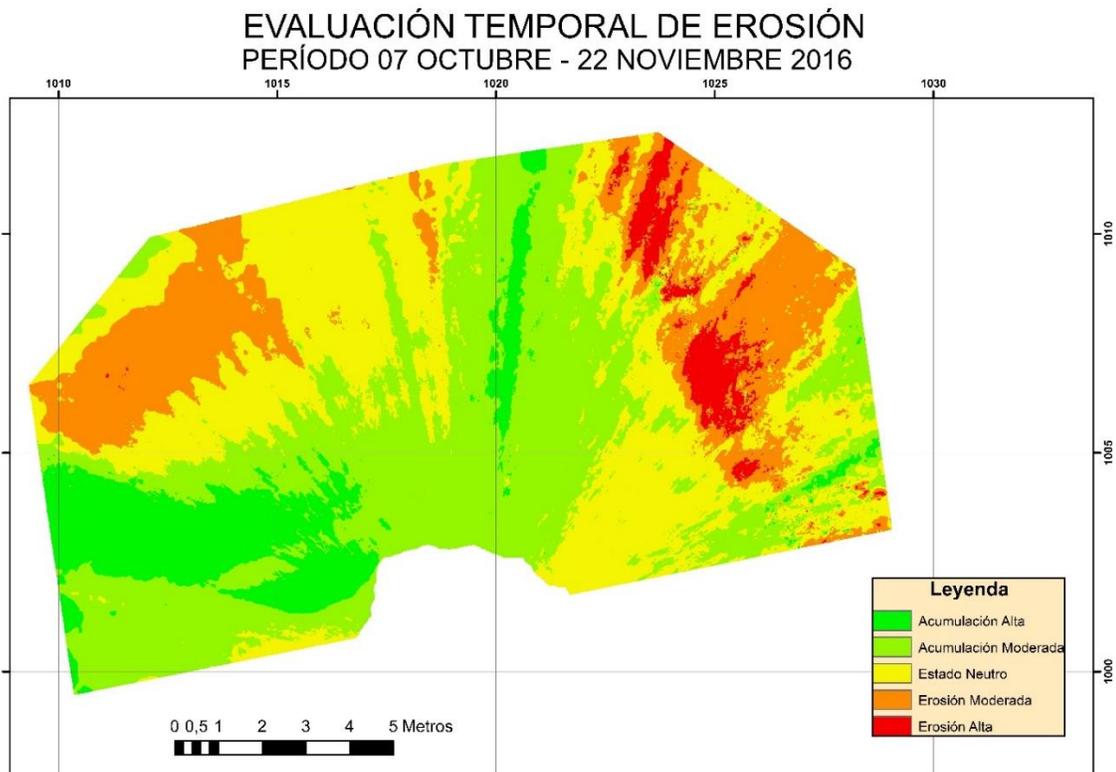
Figura 22: Análisis de la superposición del tercer periodo en SIG
Elaboración: Autor

Tomando como criterio la misma gama de colores para representar la variación que sufre el talud en la superficie, Figura 22.

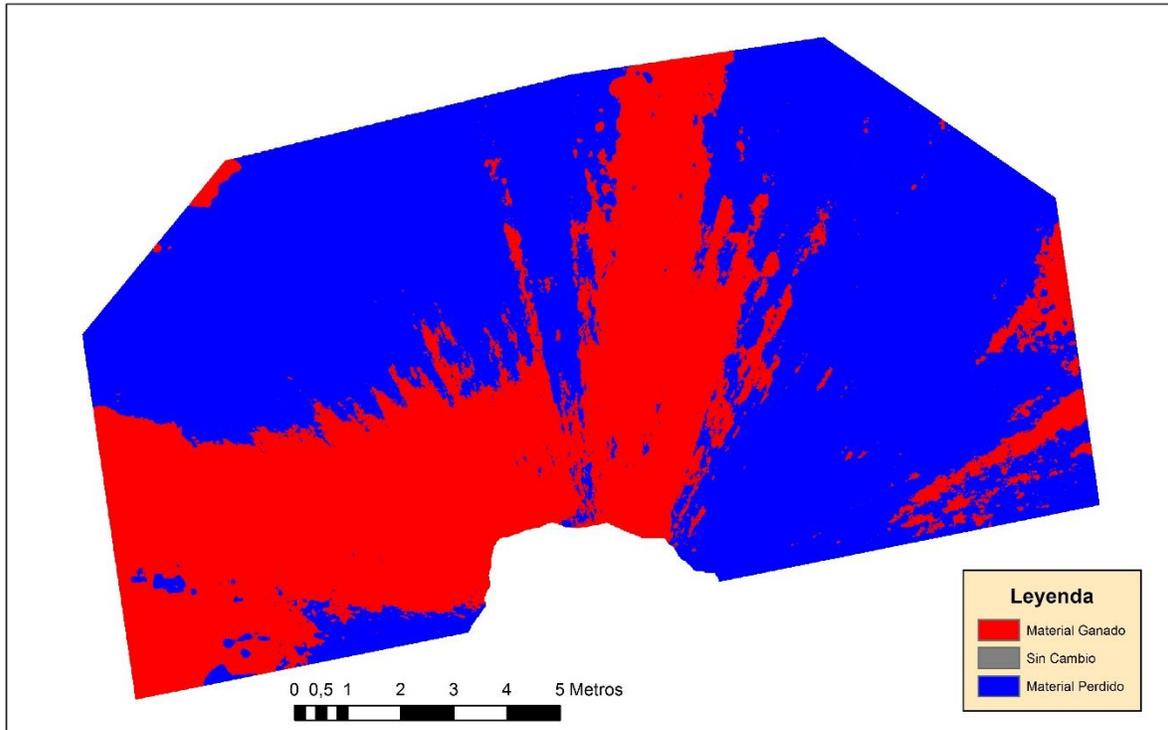
Figura 23: Análisis volumétrico de la cantidad de material en el segundo periodo en SIG
Elaboración: Autor

Para representar la acumulación y erosión que sufre el talud durante un periodo de tiempo de 46 días, se utilizó los dos colores de los periodos anteriores, Figura 23. Los valores de erosión obtenidos se pueden encontrar en la Tabla 7.

EVALUACIÓN TEMPORAL DE EROSIÓN PERÍODO 07 OCTUBRE - 22 NOVIEMBRE 2016

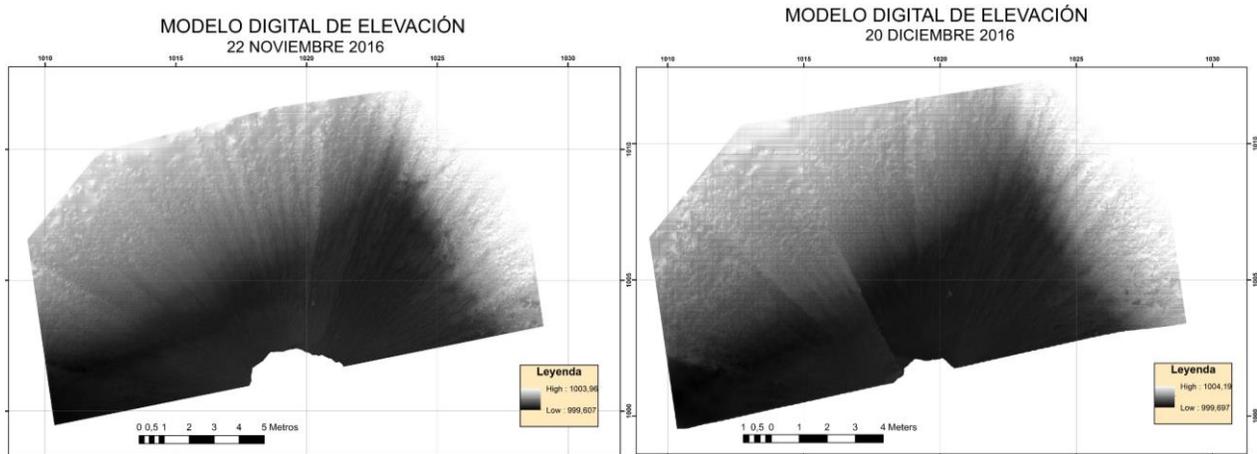
Figura 24: MDE del cuarto periodo en SIG
Elaboración: Autor

En el cuarto periodo de análisis (Figura 24) se utiliza como modelo base el MDE que se consideró como “modelo 2” en el tercer análisis para clasificar la variación superficial, Figura 25.

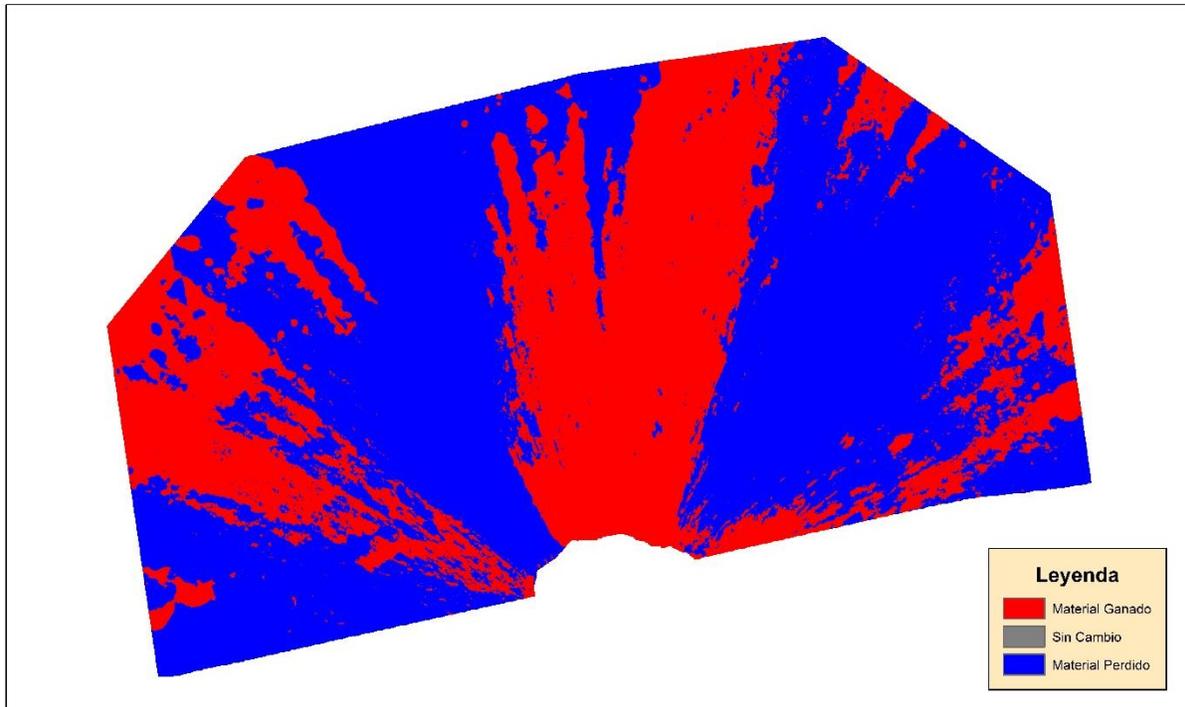
Figura 26: Análisis volumétrico de la cantidad de material en el cuarto periodo en SIG
Elaboración: Autor

Los valores de erosión obtenidos Tabla 8 del periodo de análisis de 28 días se representan utilizando los colores rojo y azul para diferenciar entre la acumulación y erosión Figura 26.

EVALUACIÓN TEMPORAL DE EROSIÓN PERÍODO 22 NOVIEMBRE - 20 DICIEMBRE 2016

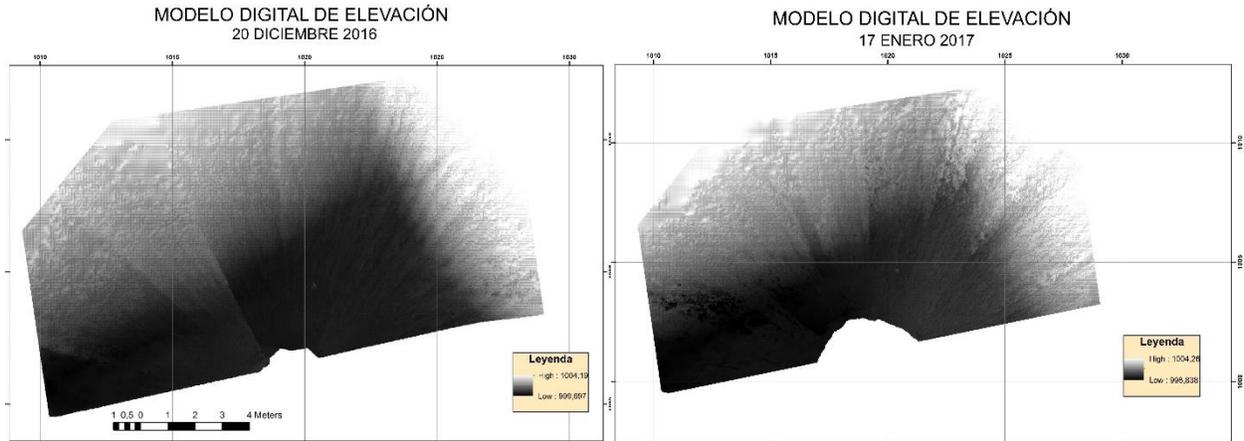
Figura 27: MDE del quinto periodo en SIG
Elaboración: Autor

En el último periodo de tiempo (Figura 27) se tomó como criterio la misma clasificación para analizar como varía superficialmente el talud, Figura 28.

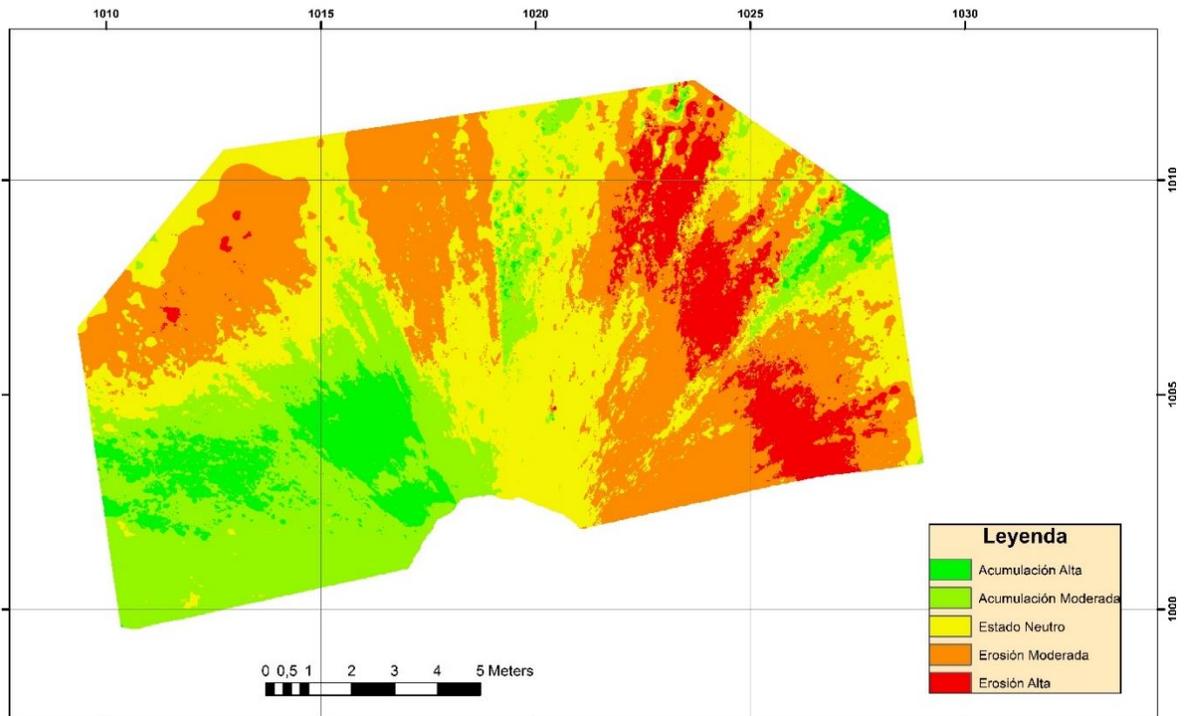
Figura 28: Análisis de la superposición del quinto periodo en SIG
Elaboración: Autor

EVALUACIÓN TEMPORAL DE EROSIÓN PERÍODO 20 DICIEMBRE 2016 - 17 ENERO 2017

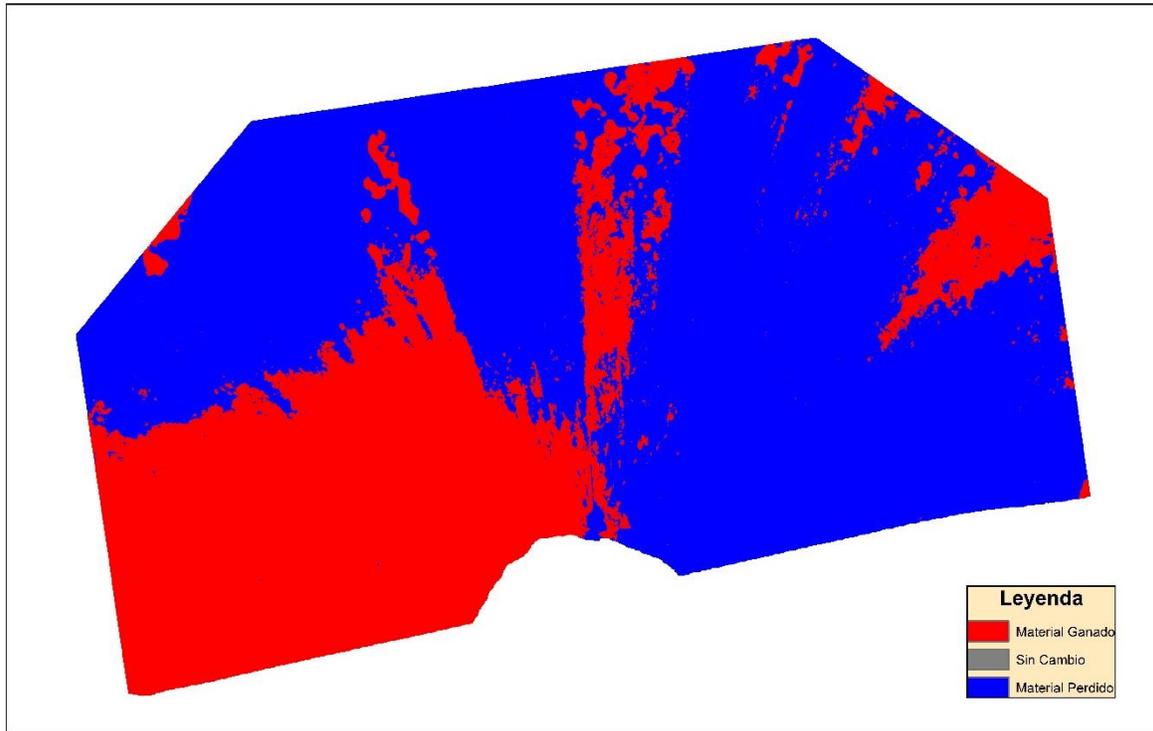
Figura 29: Análisis volumétrico de la cantidad de material en el quinto periodo en SIG
Elaboración: Autor

El quinto periodo de análisis es de 28 días, para lo cual se utilizó los colores rojo y azul para representar la acumulación y erosión Figura 26 de los valores obtenidos Tabla 9.

EVALUACIÓN TEMPORAL DE EROSIÓN PERÍODO 20 DICIEMBRE 2016 - 17 ENERO 2017

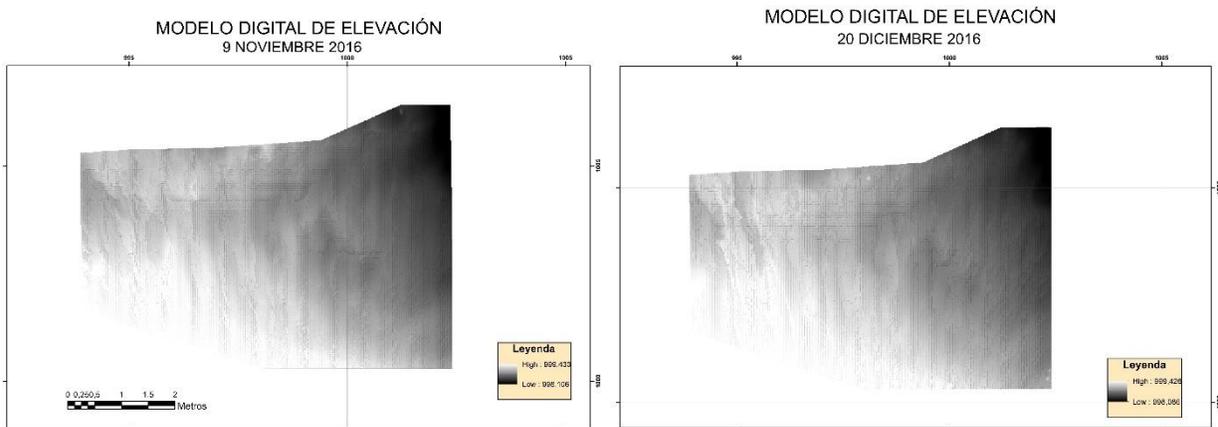
Figura 30: MDE del quinto periodo en SIG
Elaboración: Autor

En el Talud 2 (Figura 30) se aplicó la técnica detallada en el punto 4.2.3 Captura de imágenes cuyos resultados de detallan a continuación:

Los MDE que se considera para el primer análisis en el segundo talud se los puede observar en la Figura 30, concluyendo que al realizar las capturas fotográficas desde diferentes puntos permite al programa realizar todas las combinaciones posibles en un mismo espacio (Kuznetsova et al., 2015), para generar la nube de puntos más real y con la mayor información de datos, por lo que en el análisis temporal de la erosión producida Figura 31 se puede considerar que los resultados obtenidos son una representación más aceptable que la que se produjo en el primer talud.

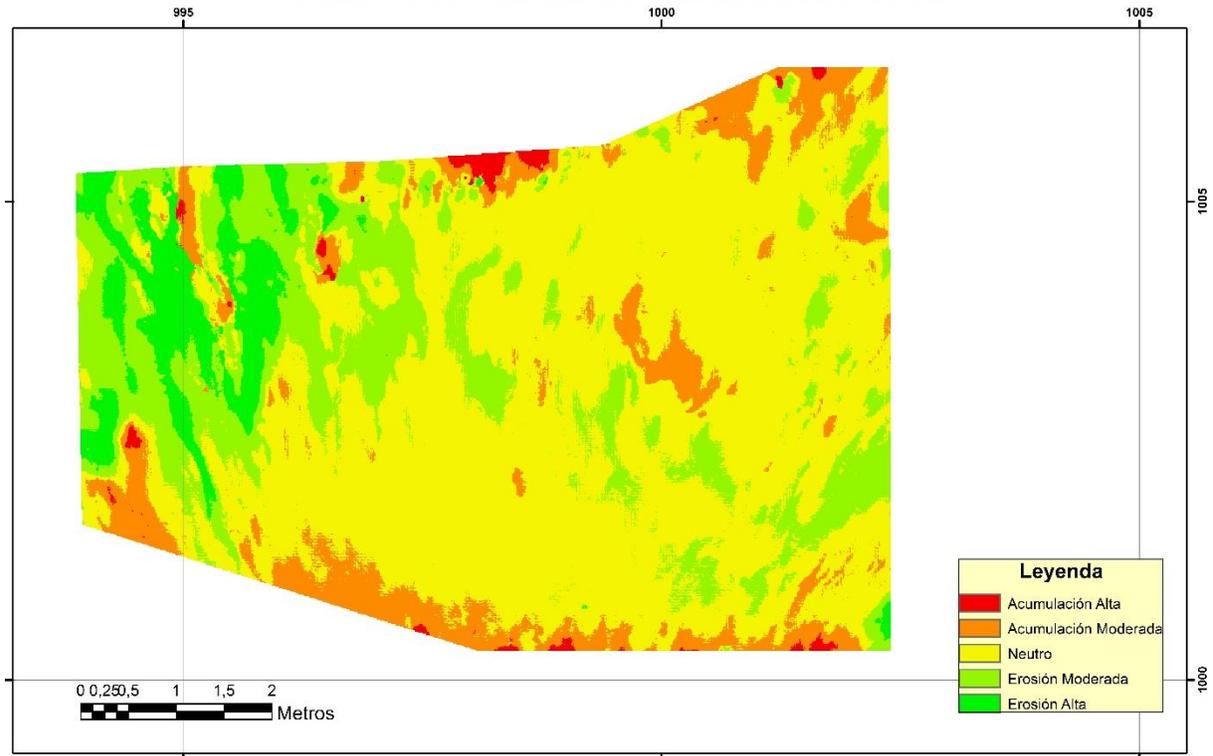
Figura 31: Análisis de la superposición del quinto periodo en SIG
Elaboración: Autor

EVALUACIÓN TEMPORAL DE EROSIÓN
PERÍODO 9 NOVIEMBRE - 20 DICIEMBRE 2016

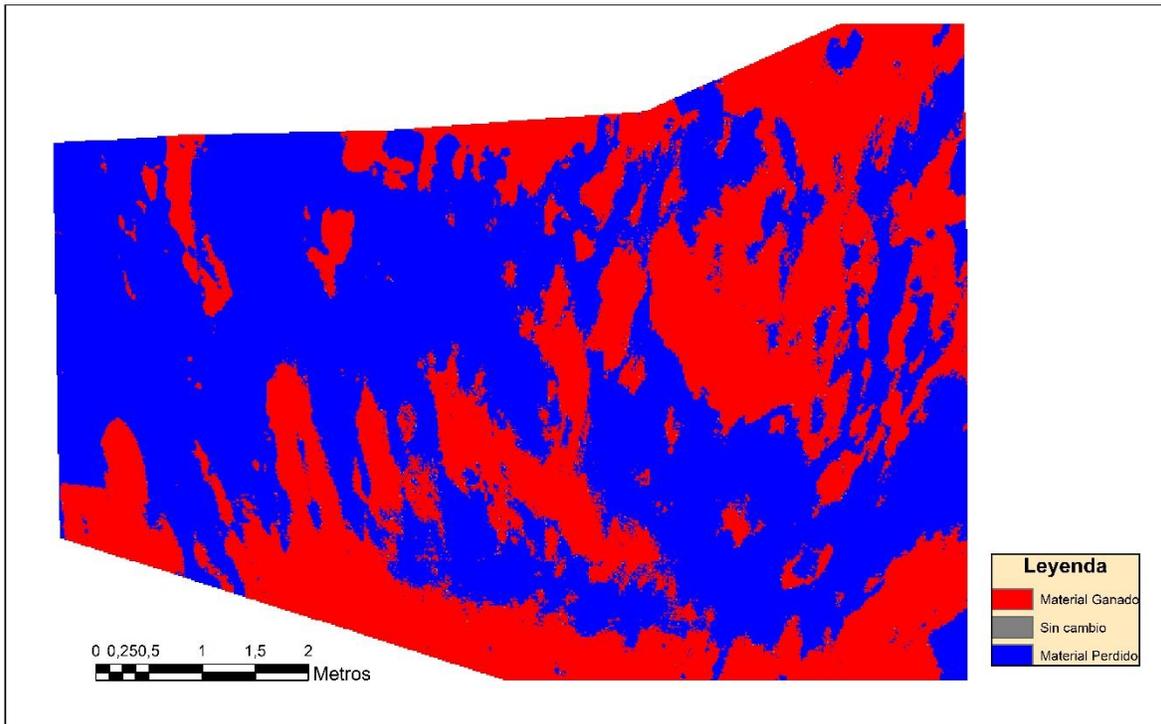
Figura 32: Análisis volumétrico de la cantidad de material en el primer periodo en SIG
Elaboración: Autor

En la Figura 32 se puede observar la variación volumétrica respecto a erosión y acumulación que sufre el talud, siendo esta más real a simple vista que la variación obtenida mediante la aplicación de la metodología aplicada en el Talud N.1. Para ello se tomó en cuenta la clasificación considerada para el presente estudio Figura 32 y las cantidades determinadas se las puede encontrar en la Tabla 10.

EVALUACIÓN TEMPORAL DE EROSIÓN PERÍODO 9 NOVIEMBRE - 20 DICIEMBRE 2016

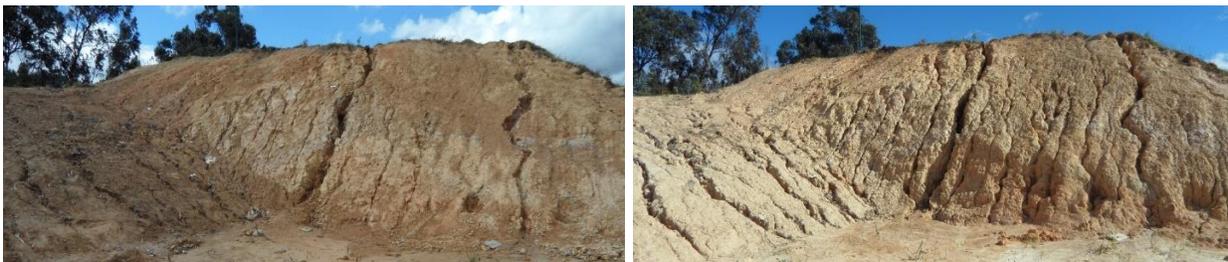
Figura 33: “Talud N.1” estado inicial (29-ago-2016) y estado final (17-ene-2017)

Los taludes que se utilizó para el presente estudio no poseen ninguno de los diferentes métodos de control de erosión que se puede emplear, como normalmente se suele hacer al finalizar la construcción de un nuevo talud. Debido a esto, existe una cantidad significativa de material erosionado que se la pudo constatar tanto numérica como visualmente, Figura 33 y Figura 34.
