UNIVERSIDAD TECNICA PARTICULAR DE LOJA

“EVALUACIÓN DE LOS SISTEMAS DE AGUA POTABLE DE LOS CENTROS POBLADOS DEL AREA DE INFLUENCIA DE LA RESERVA MUNICIPAL YACUAMBI”

Tesis de grado previa
Obtención del título de
Ingeniero en Gestión
Ambiental

2011

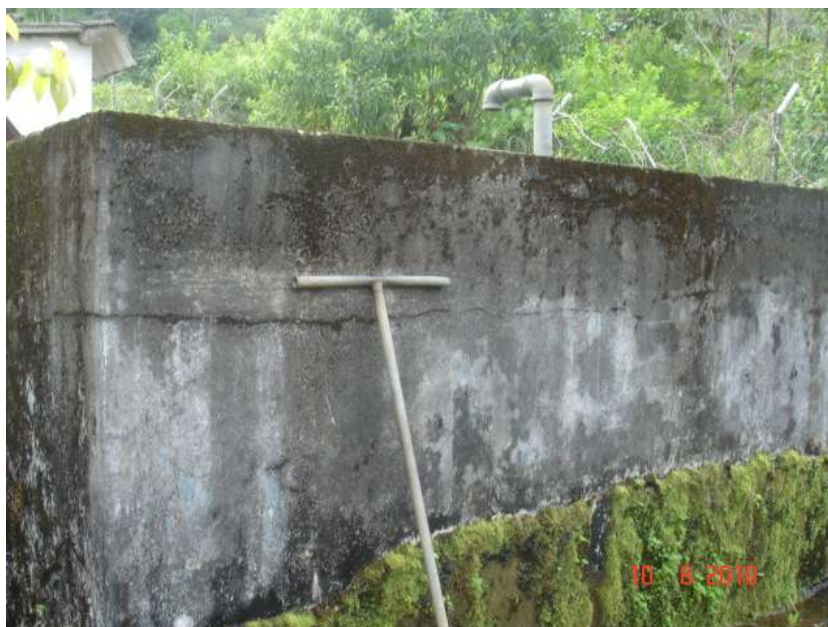
- Tiene un tanque de reserva principal de 50 m³ de capacidad; se pudo observar que se encontraba hasta la mitad de agua debido a que la válvula de entrada no estaba regulada.
- Un tanque de salida, cuya capacidad es de 18 m³. Se encuentra en mal estado, con fisuras en la parte baja y filtraciones por las paredes del mismo. Estaba con agua hasta la mitad.

Tanque de reserva fisurado en Planta de Tratamiento La Paz.

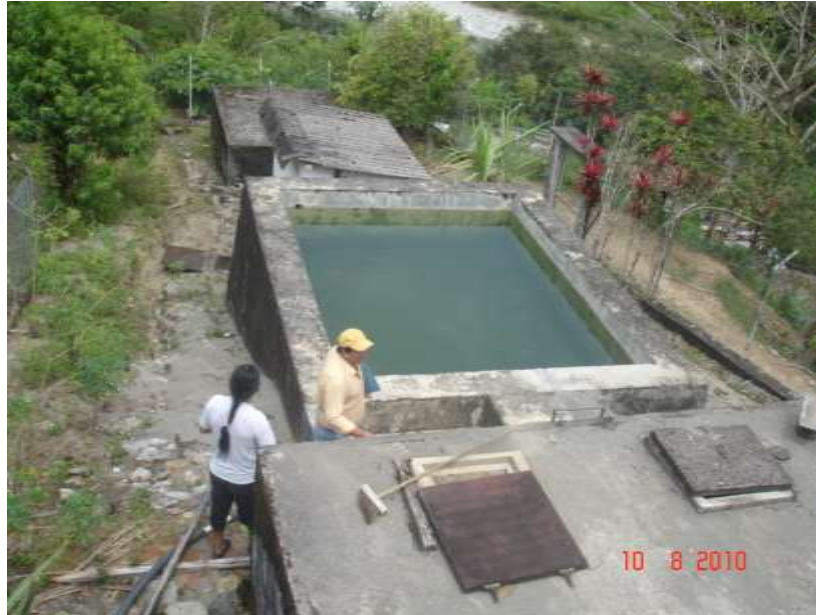
- Un filtro lento de 5 metros de largo x 5 metros de ancho y 2.50 metros de profundidad, en mal estado, ninguno de los dos con arena

para filtros. Si bien tiene capacidad suficiente para satisfacer a la población, ya cumplió su período de uso, que es de 20 años. Este se encontraba totalmente sucio con presencia de hongos en las paredes del mismo. Esto es consecuencia de la falta de mantenimiento.

Filtro Lento sin arena para filtros en PT. La Paz.

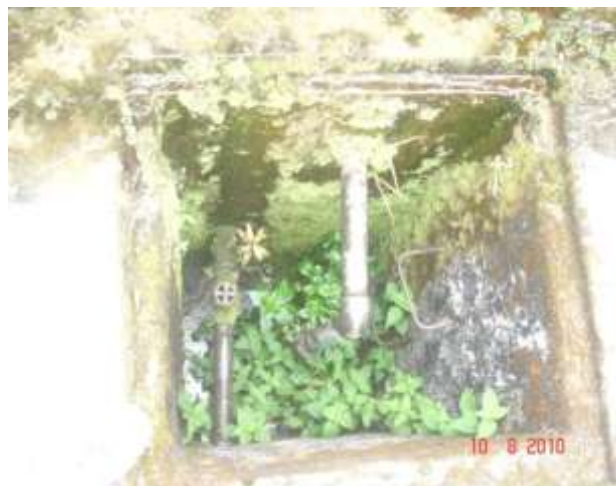
- Los accesorios y las válvulas se encontraban deterioradas con presencia de fugas a través de los empaques, puesto que ya cumplieron su vida útil (ver foto). El sistema fue construido por el ex-IEOS hace 25 años atrás.

Caja de revisión sin tapa y accesorios y válvulas deteriorados en la planta de tratamiento

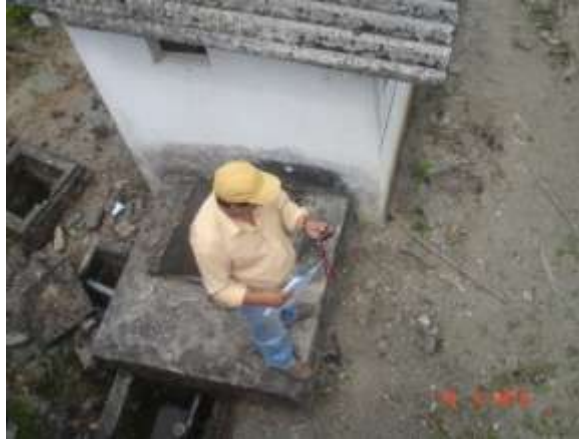
Caja de revisión sin tapa de cemento, ni metálica en la Planta de Tratamiento

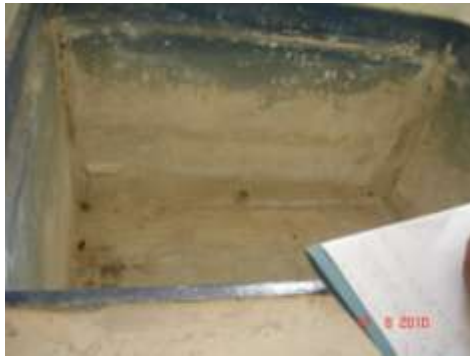
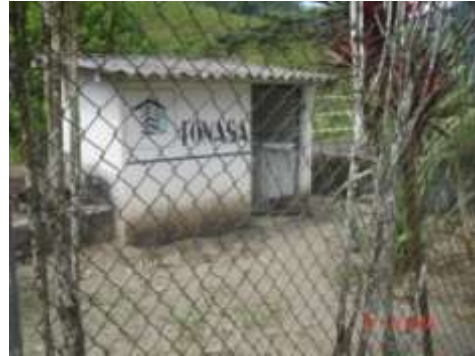
- La caseta de cloración no está funcionando debido a que el tanque del hipoclorador se habían sustraído.

Caseta de cloración sin tanque ni dosificador de cloro en PT. La Paz

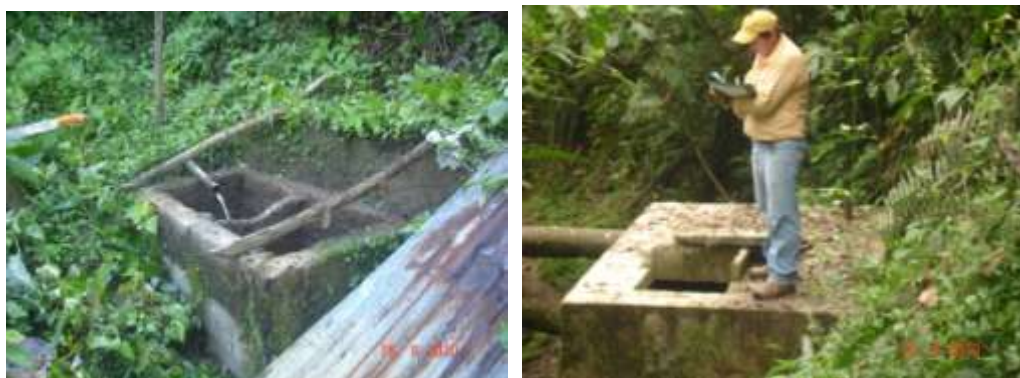
Vertiente No.2.- Se encuentra a una altitud de 1051ms.n.m. Consta de un tanque de entrada de 0.60m de largo x 0.60m ancho y 0.60m de alto, con salida directa sin control de válvulas, con un caudal de 1 litro /seg. Y una

tubería de polietileno de diámetro 2 pulgadas que empata a la red principal con accesorios de PVC.

Captación No. 1 y No.2 del sistema de agua Potable La Paz

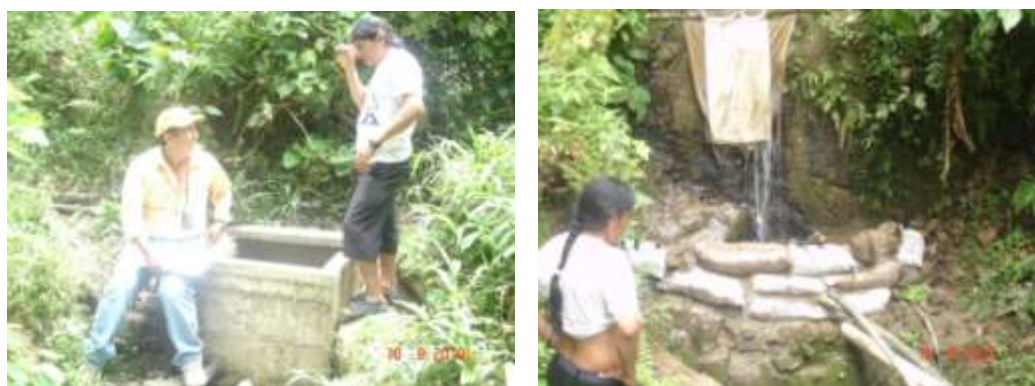
Vertiente No. 3.- Se encuentra a una altitud de. 1035 m s.n.m. Cuenta con un pequeño reservorio hecho con piedra de sitio y un tanque de salida de 0.50 m de ancho, 0.50 m. de largo por 0.60 m de alto, con salida directa sin válvula con un caudal de salida de 0.75 litros /seg. Cabe señalar que la tubería existente es de polietileno de diámetro dos pulgadas que empata en la red de conducción principal mediante accesorios de PVC.

Captación No. 3 y cajón recolector

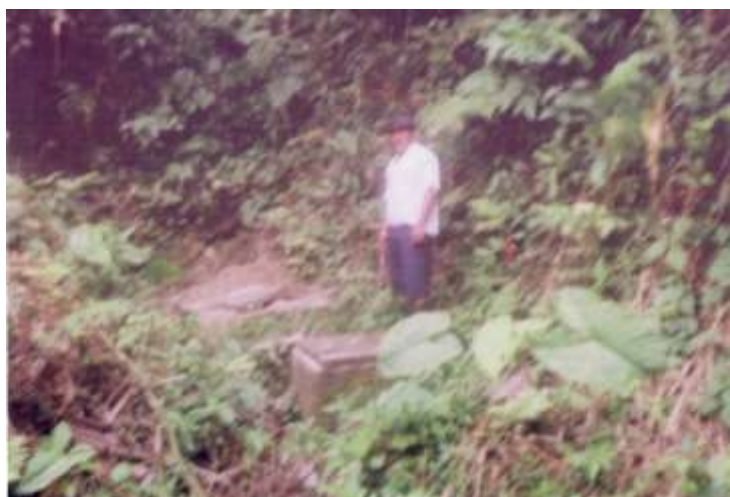
La captación en Piuntza Bajo por ser vertiente de montaña es un “cajón recolector” que está en buen estado. De este “cajón recolector” pasa a un “cajón distribuidor” por tanto no existe conducción, como se observa en la siguiente foto.

Captación única del sistema de agua no tratada de Piuntza Bajo.

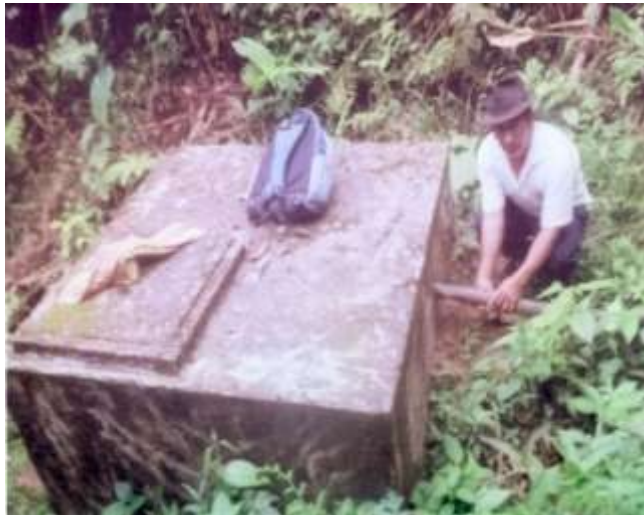
- Existe un tanque de distribución a 20 metros de la captación que viene hacer a la vez de reserva, como se observa en la siguiente fotografía.

Tanque recolector y distribuidor del sistema de agua de Piuntza Bajo

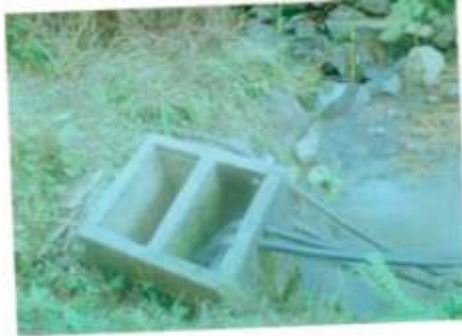
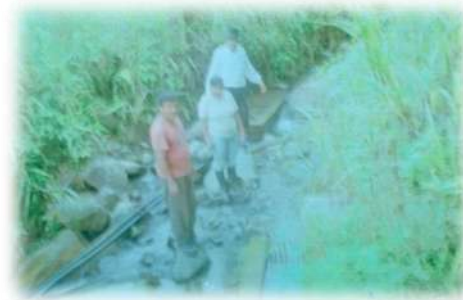
La captación ha sido construida en el caudal principal de la quebrada de Napurak, a una altitud de 1013 m s.n.m. La captación fue construida hace aproximadamente 14 años. Existe caudal suficiente para el número de familias del sector.

Captación construida en el caudal principal de la quebrada de Napurak

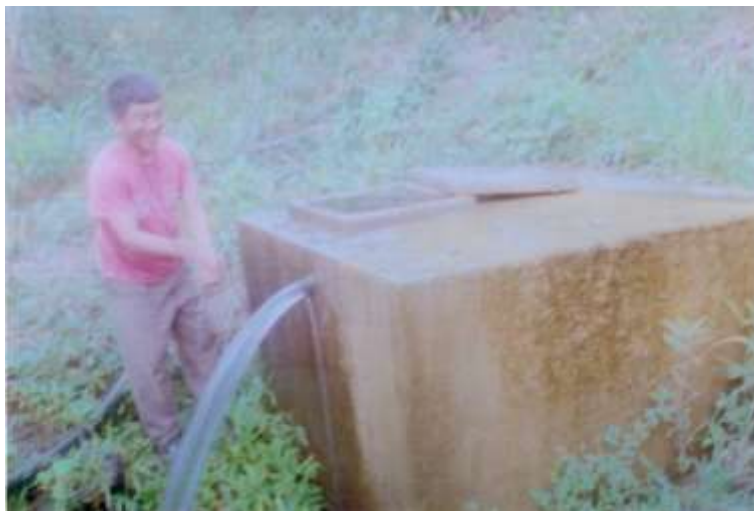
- Existe un tanque de distribución a 100 metros de la captación que sirve de reserva y de distribución. Las dimensiones del tanque son: de 3 m. de largo X 3 m. de ancho y 2 m. de profundidad.

Tanque recolector y a la vez de distribución en buen estado sin limpieza del sistema de agua de Napurak.

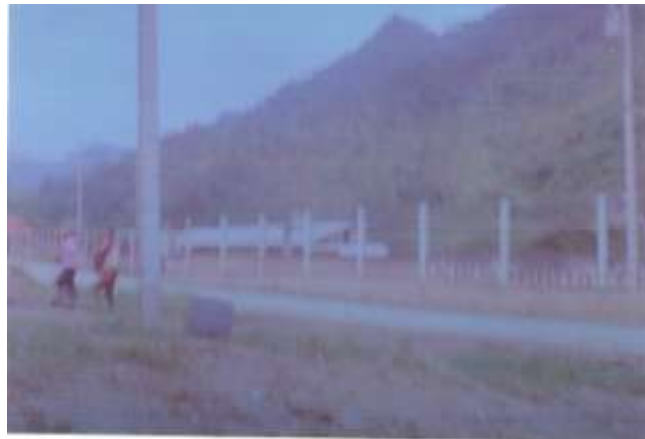
- Se pudo comprobar que existen fugas en la red de distribución tanto en la población como en la escuela fiscal.

Escuela fiscal de Napurak con fugas de agua en los baños

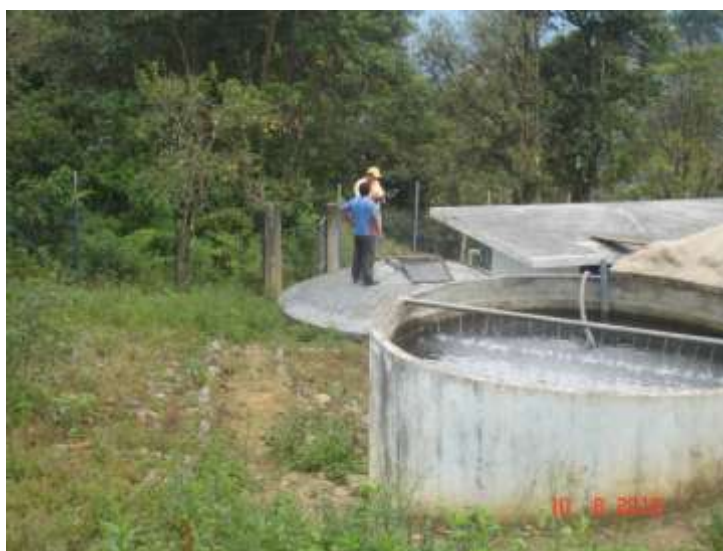
Se comprobó que están mal operando las válvulas de control del agua, dando lugar a que se produzca roturas en la tubería por el efecto de GOLPE DE ARIETE². Prácticamente la planta no está siendo operada por personal capacitado. Para el efecto, se impartió una charla sobre el buen uso de la planta de tratamiento y manejo de válvulas tanto de entrada como de salida del agua. Debido a este mal manejo se carga de aire la tubería y se producen grandes taponamientos que llegan hasta quedar sin agua toda la comunidad de Nuevo Porvenir. En la visita se comprobó que el tanque de reserva principal estaba completamente vacío, pero no por que presenta fallas de construcción sino porque el agua entra al tanque de reserva y pasa a la tubería de conducción, desempeñando el papel de "by pass", sin presentar almacenamiento ni de día ni de noche. Esto se debe a que el administrador del sistema de agua potable no recibió la capacitación necesaria.

Tanque de reserva vacío por mala operación de manejo

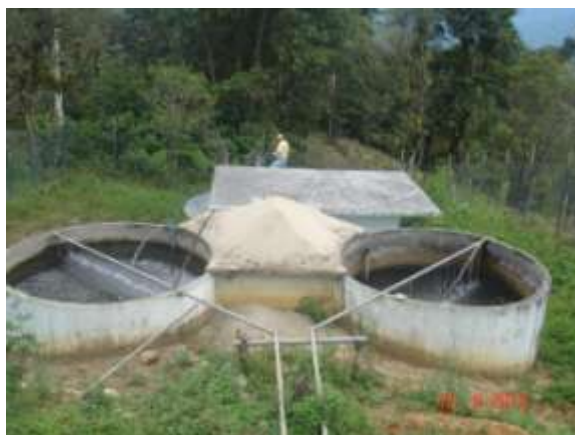
De igual forma se observó que a los dos filtros lentos les habían retirado la arena para filtros, debido a que la finura de partículas de arena de cuarzo no es la indispensable para filtrar el agua, más bien hace de taponamiento y podría causar daños irreparables en la tubería de distribución como a la malla de la red principal que abastecen desde las casas dispersas.

Filtros sin lecho filtrante

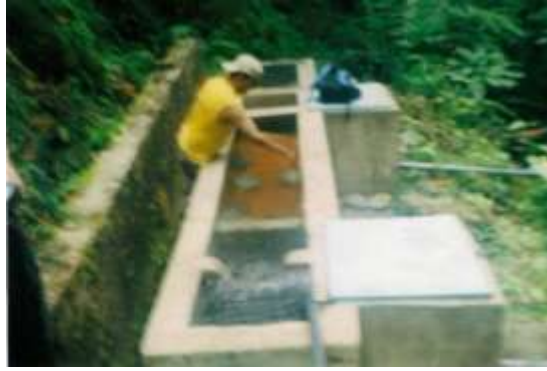
El agua que abastece al sistema de agua de la comunidad de Tutupali la captan de la quebrada "EL Retiro" a 2 Km de la población, en la parte más alta de la microcuenca de la quebrada del mismo nombre. Para ello se ha construido un pequeño azud con rejilla, formando un embalse, que resulta muy pequeño en época de invierno, debido a que se llena de arena y sedimentos, los mismos que tapan la tubería que conduce al cajón de entrada y al desarenador y a la conducción.

Desarenador, Tanque de entrada quebrada "El Retiro" y potreros junto a las riveras de las vertientes de agua.

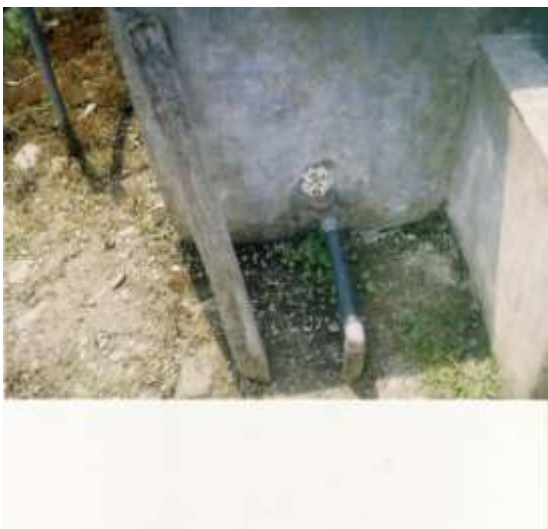
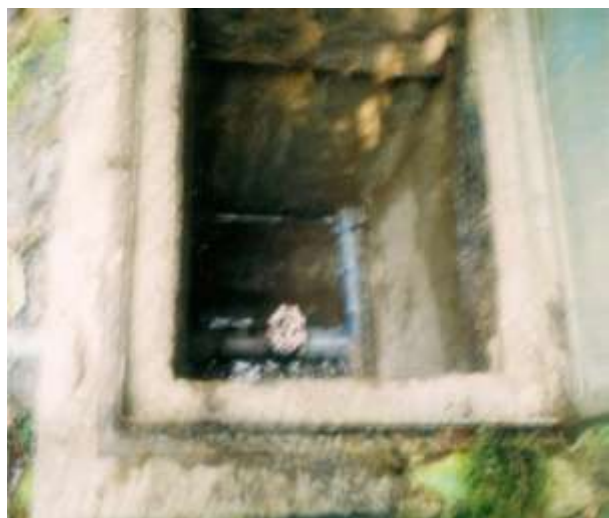
Válvulas de Aire y Purga. Las válvulas de control, así como sus accesorios se encuentran en buen estado, permitiendo dar un buen uso para desechar sedimentos y cargas de aire en la tubería. En caso de ampliar el sistema para una mayor dotación, se recomienda el cambio total de sus accesorios y tapas de tol.

Válvulas de Purga en CR y Válvula de control en TRP

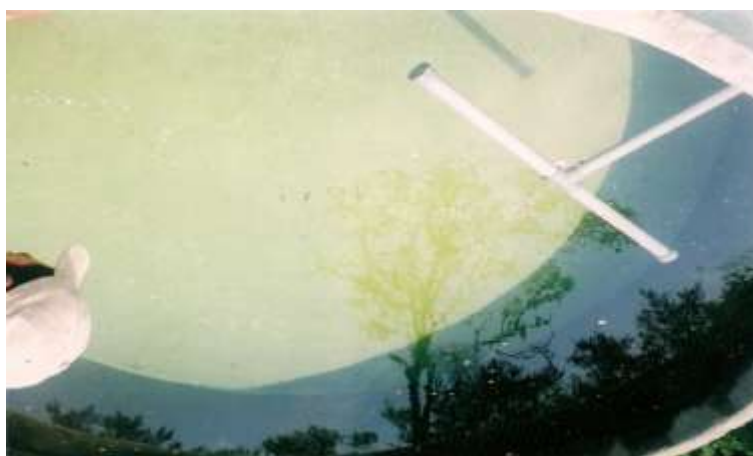
Los componentes de la planta de tratamiento como filtros, tanque de reserva, bandeja de lavado están en buen estado, pero son de menor capacidad para la población existente; No se observaron fugas por falla de accesorios. Se necesita que se cambie la arena para filtros, es muy fina y está llena de sedimentos, lo cual no permite que cumplan dicha función. Se sugiere que se compre la arena que existe en el cantón Marcabelí, provincia de El Oro, de acuerdo a las especificaciones. Además se hace necesario se construya una bandeja de lavado para la arena de los filtros. Es indispensable para una buena conservación del lecho filtrante.

Filtro con lecho filtrante muy fino (sedimentos).

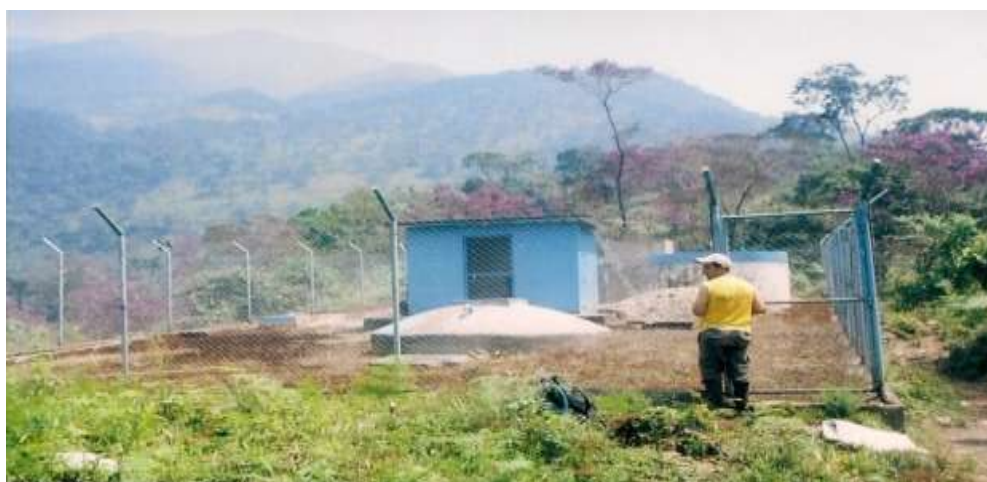
Planta de tratamiento Tutupali

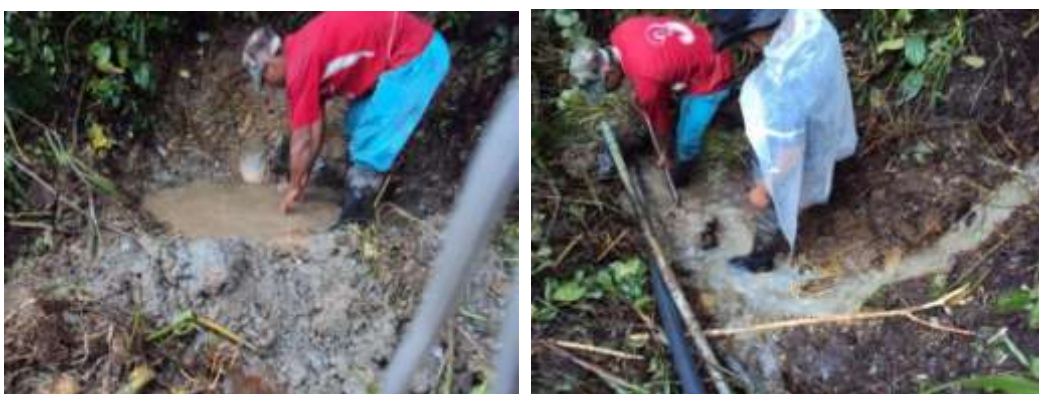
Este barrio posee un sistema potabilizador de agua, que viene funcionando parcialmente mientras se construyen las nuevas obras civiles como captación y algunos tanques rompedores en el nuevo sistema que entrará a funcionar en los próximos meses; las captaciones son provisionales, debido al deslave que se produjo en la etapa invernal el año pasado. Como consecuencia de esto la población recibe el agua por horas.

Captaciones provisionales del sistema antiguo que están abasteciendo a la planta de tratamiento

- Realizar el cambio del lecho filtrante debido a que el existente ya está deteriorado.
- Habilitar de la mejor manera las captaciones provisionales para evitar que llegue el agua a la planta de tratamiento con exceso de sedimentos.

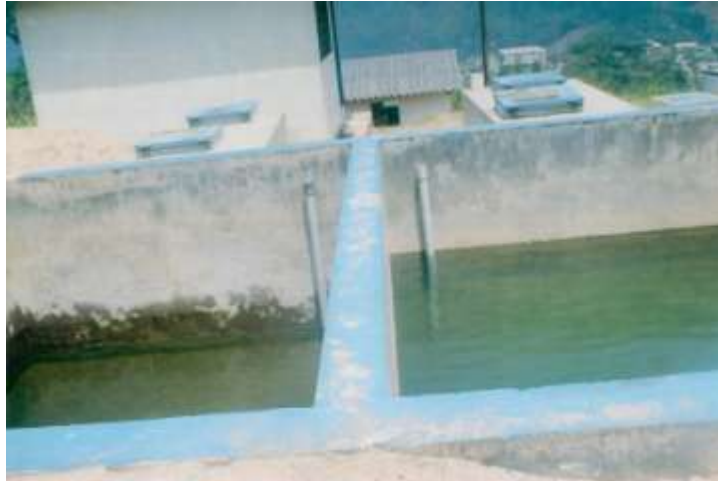
En la visita realizada con el señor Hernán González, empleado municipal encargado del cuidado y mantenimiento del agua de esta parroquia urbana, se pudo comprobar que ya están muy vetustas las obras componente del sistema, de manera especial la planta de tratamiento. De las dos bandejas de lavado una está en mal estado.

Bandejas de lavado, la bandeja izquierda está en mal estado.

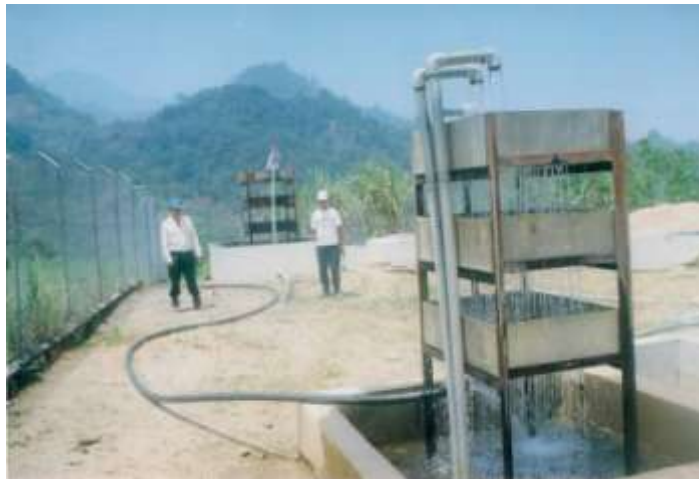
- Las dos tolvas de filtración están deterioradas, ambas no tienen el material filtrante solo llega el agua y pasa por las cernidoras, veamos:

Tolvas de filtración en mal estado; sin material filtrante

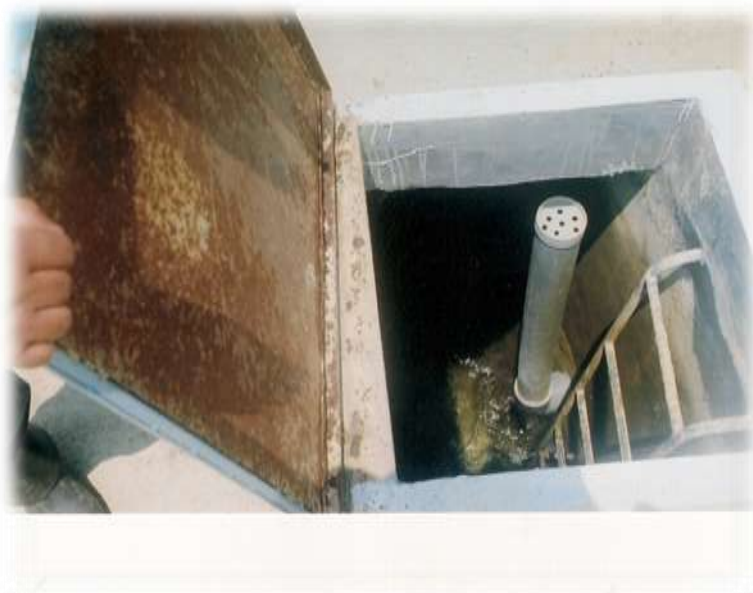
- Un tanque de reserva no se encuentra funcionando debido a que esta su tubería en mal estado, no presta ningún servicio.

Tanque de reserva vacío; no vale la tubería de entrada a este tanque.
