UNIVERSIDAD TÉCNICA PARTICULAR DE LOJA
La Universidad Católica de Loja

“Estudio del estado actual de las principales fuentes abastecedoras de agua de consumo humano de las principales poblaciones del cantón Paltas”

Trabajo de fin de titulación

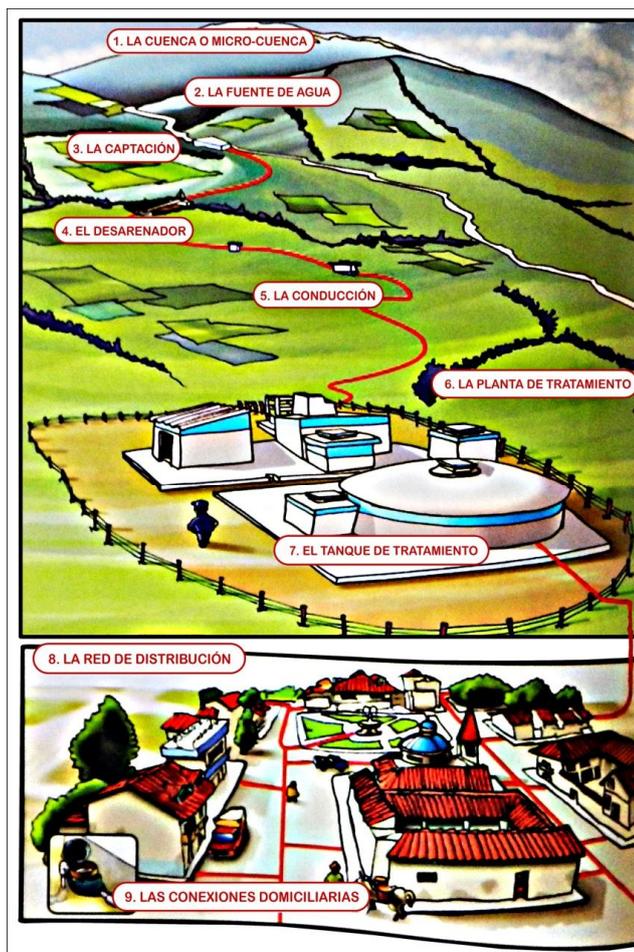
Figura 3. Esquema de un sistema convencional de agua para consumo humano

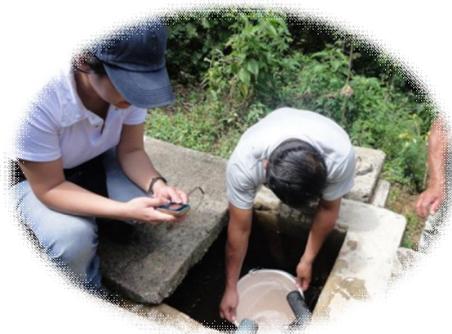
Figura 6 Oferta hídrica

Para obtener la oferta hídrica se aplicó el método de aforo volumétrico citado por Ramón, *et. al.* (2007), tanto en época lluviosa como en época seca, el mismo que consistió básicamente en hacer que por medio de una canaleta trate de fluir la mayoría de agua de una vertiente para lo cual se desvió el caudal para ser tomada la totalidad del agua, se tomó el tiempo que demora en llenar un recipiente de volumen conocido en este caso de 12 litros, con 5 veces de ocurrencia para estimar un promedio de la oferta hídrica de cada captación incluidas en este estudio.

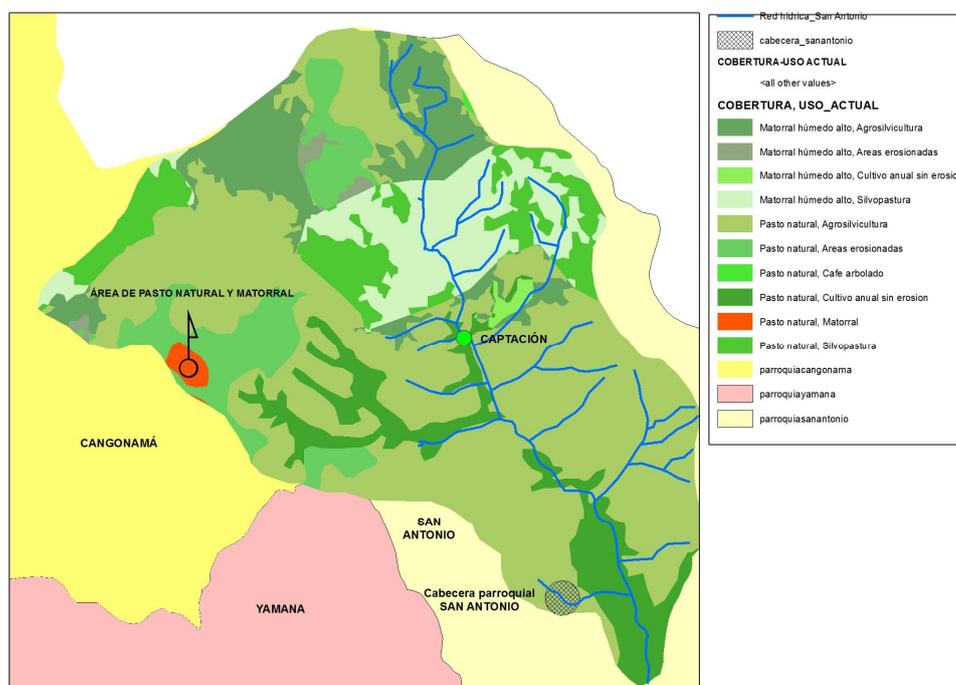
Figura 8: Mapa de cobertura vegetal vs. uso del suelo de la microcuenca de San Antonio

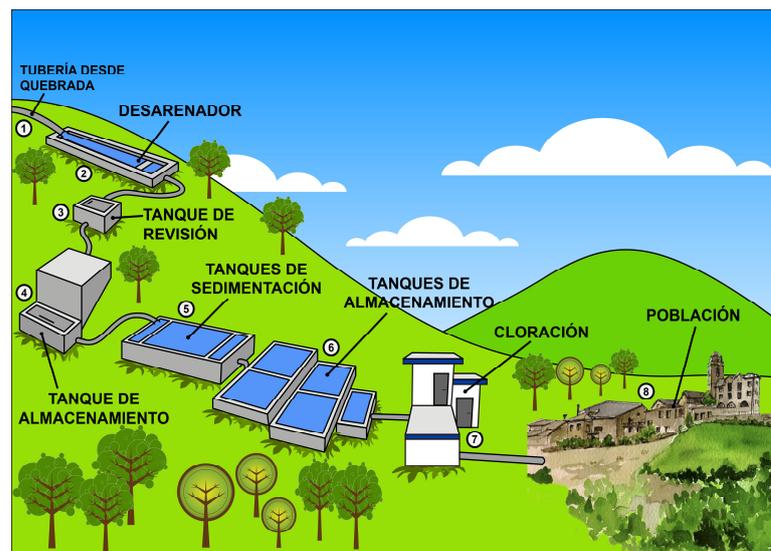
Figura 14.- Esquema de la infraestructura para tratamiento de agua potable de la cabecera parroquial Yamana

La entrada a la captación se encuentra a 250 m aprx., del centro de la cabecera parroquial de Yamana; se capta agua de la quebrada Yamana, el estado de la captación es malo puesto que no se le ha dado mantenimiento desde la construcción del mismo, posee grietas por donde se pierde parte del agua captada, las dimensiones son 3,5 x 1 x 1 metros.

En la conducción del agua, los tubos están en mal estado con pequeños agujeros parchados con caucho para evitar fugas de agua, los tanques de almacenamiento se encuentran aparentemente en buen estado; la distribución del agua se la realiza en distintos horarios ya que la demanda es bastante alta y en algunos casos el agua no abastece satisfactoriamente a todos los moradores de la cabecera parroquial.

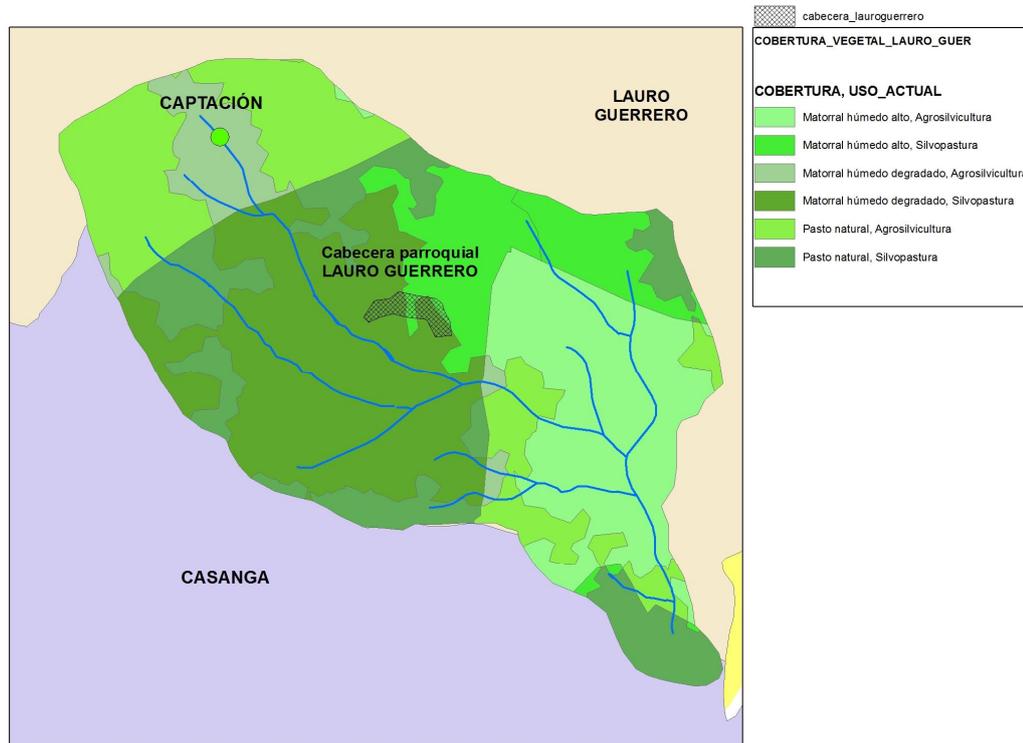
Figura 29: Mapa de cobertura vegetal vs. uso del suelo de la microcuenca de Lauro Guerrero

Cobertura vegetal vs. Uso del suelo	
Tipo	Hectáreas
Matorral h-medio alto - agrosilvicultura	138.92
Matorral h-medio degradado - agrosilvicultura	40.02
Pasto natural - agrosilvicultura	140.91
Matorral h-medio alto silvopastura	83.21
Matorral h-medio degradado - silvopastura	200.57
Pasto natural - silvopastura	106.01

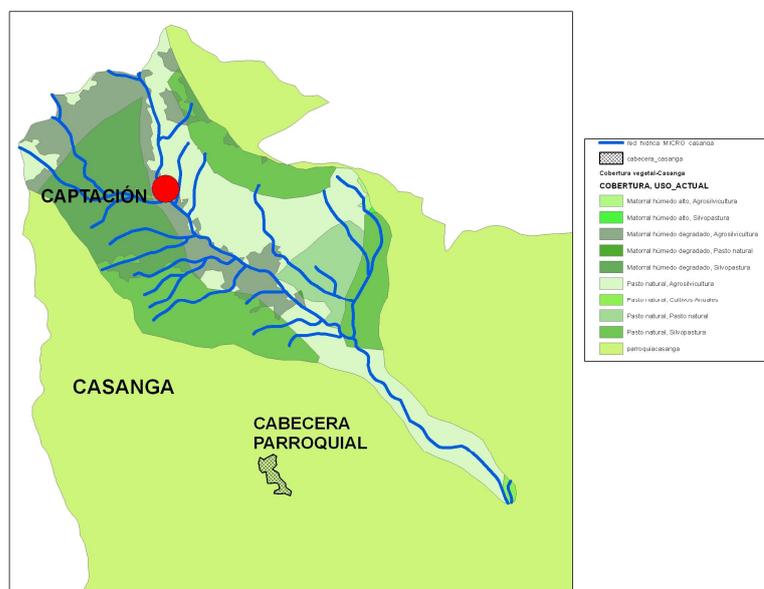
Figura 43: Mapa de cobertura vegetal de la microcuenca de Casanga

Cobertura vegetal vs uso del suelo Casanga	
Tipo	Hectáreas
Matorral húmedo alto, Agrosilvicultura	2,54
Matorral húmedo alto- Silvopastura	0,38
Matorral húmedo degradado- Agrosilvicultura	184,80
Matorral húmedo degradado – Pasto natural	0,27
Matorral húmedo degradado, Silvopastura	227,91
Pasto natural- Agrosilvicultura	398,87
Pasto natural – Cultivos anuales	4,13
Pasto natural – pasto natural	75,63
Pasto natural – Silvopastura	152,18

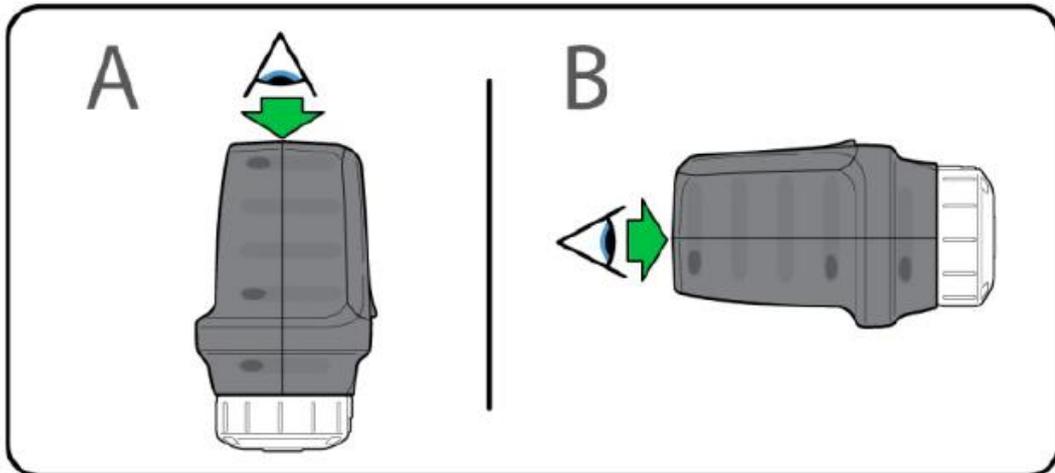
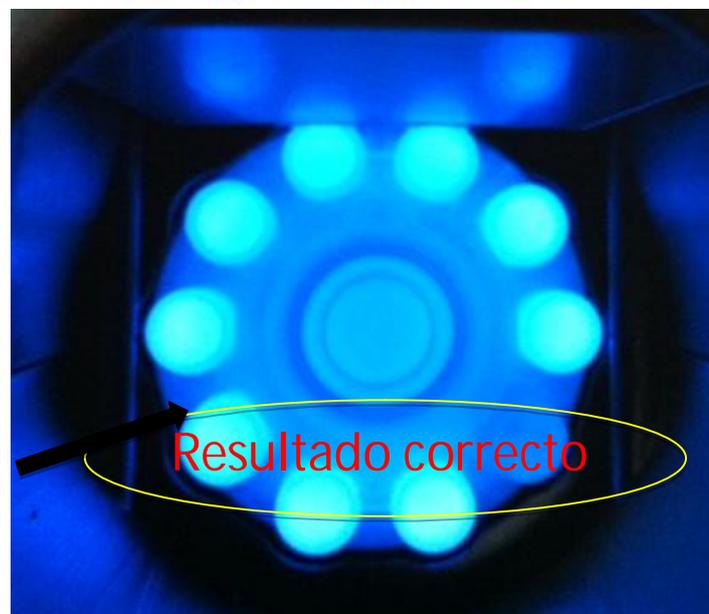
Comparar la lectura vertical (A) y horizontal (B) del compartimento central

Vista horizontal
10 cámaras

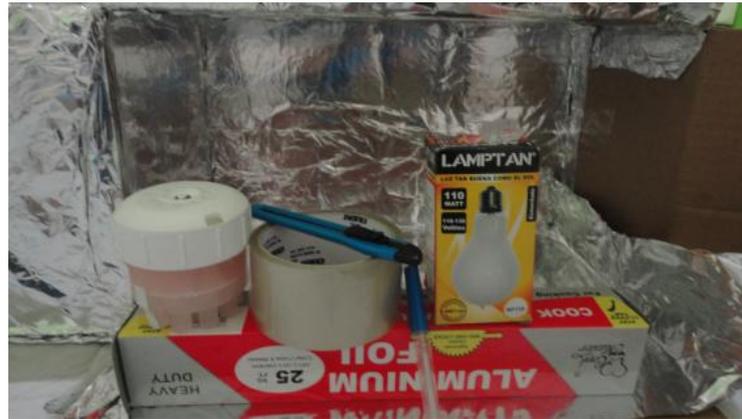
Foto 1.- Materiales utilizados para la fabricación de una incubadora casera

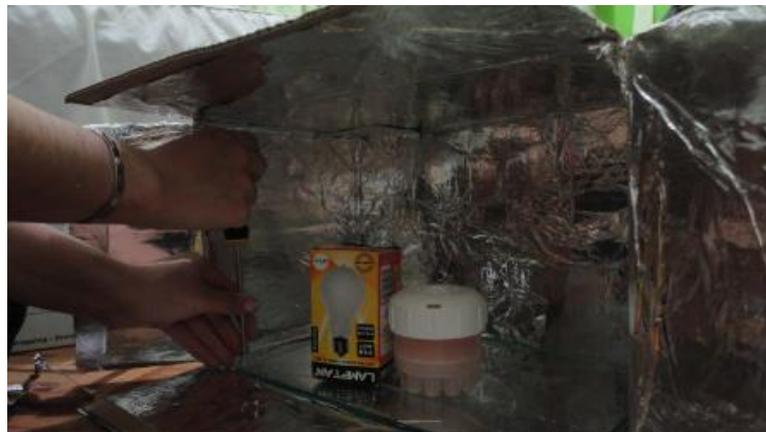
Foto 2.- Construcción de incubadora casera

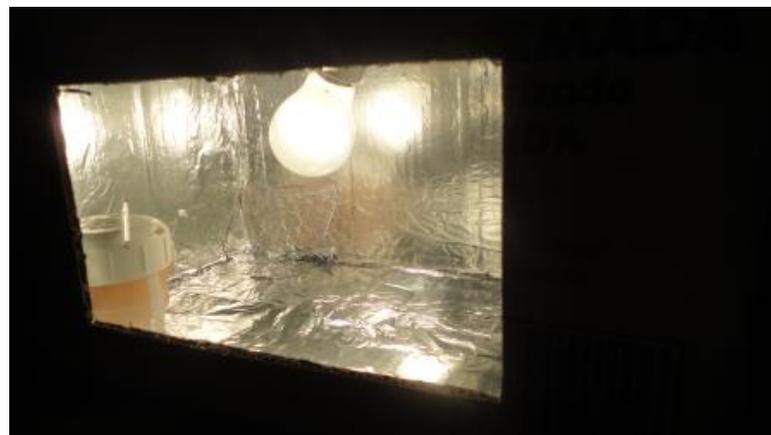
Foto 3.- Incubadora Casera

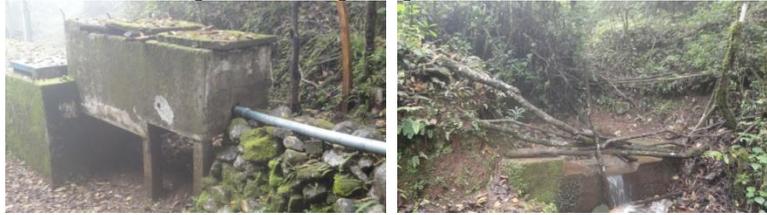
Captación de la parroquia Lauro Guerrero

Se encuentra a 15min de la cabecera parroquial de Lauro Guerrero en donde se capta agua de la quebrada de Tuaca, el estado de la captación no es tan bueno puesto que por el paso del tiempo y por la humedad de la zona se ha venido deteriorando paulatinamente.

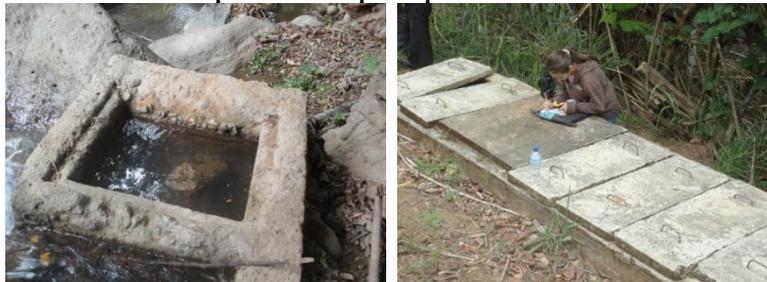
Captación de la parroquia San Antonio

La captación de agua para la parroquia de San Antonio se encuentra a 20 m de la quebrada San Antonio y a unos 9 km aprx., de la cabecera parroquial la misma que es de concreto y posee un filtro de tipo casero, que consiste en un galón con varios agujeros para evitar el paso de piedras, hojas e impurezas de gran tamaño hacia el desarenador. La captación es de 1 m (largo) x 1 m (ancho) de tipo bocatoma o captación lateral, se encuentra en malas condiciones puesto que la misma colinda con el río, su nivel es bajo y el paso del tiempo la está deteriorando.
