UNIVERSIDAD TÉCNICA PARTICULAR DE LOJA

TITULACIÓN DE INGENIERO CIVIL

Construcción de un mapa de vulnerabilidad sísmica de las edificaciones esenciales del norte de la ciudad de Loja, comprendido entre las calles Imbabura y Jaime Roldós Aguilera en la Cdla. La Inmaculada; Av. Occidental de Paso y la Vía a Zamora.

TRABAJO DE FIN DE TITULACIÓN

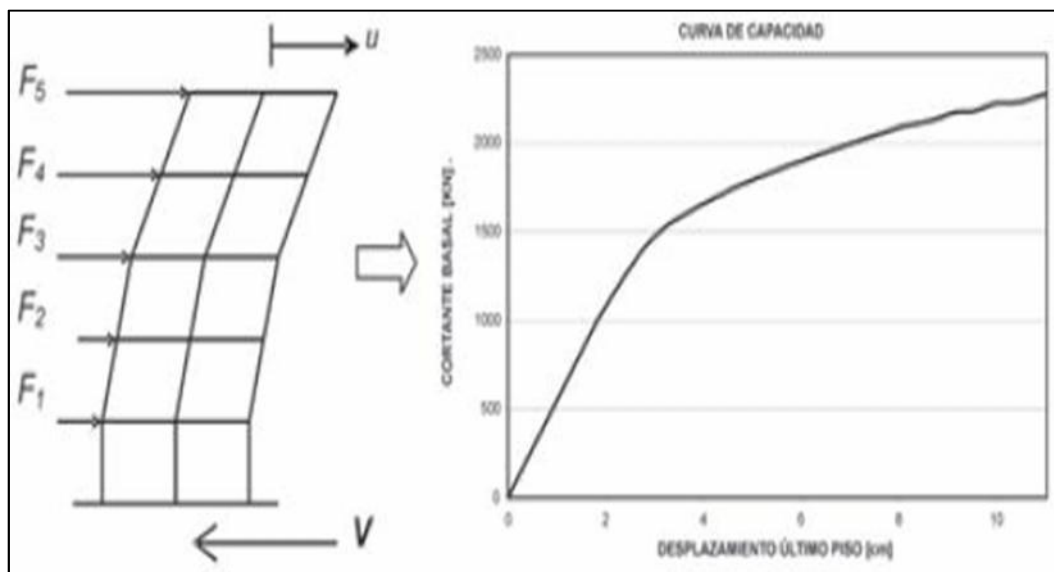
Este método usa una serie de análisis elásticos secuenciales, que se superponen para aproximarse a un diagrama conocido como **curva de capacidad** o **curva Pushover**. La misma que relaciona el cortante basal y los desplazamientos en el nivel superior de la estructura como se observa en la Figura 2. Se aplican entonces una serie de fuerzas horizontales, las mismas que aumentan de manera monotónica hasta que la estructura alcanza su capacidad máxima.

La curva Pushover se construye generalmente para representar la respuesta del primer modo de la estructura, considerando que el modo fundamental de vibración corresponde con la respuesta predominante. (Bonnet, 2003)

Figura 2. Procedimiento para determinar la curva Pushover de una edificación.

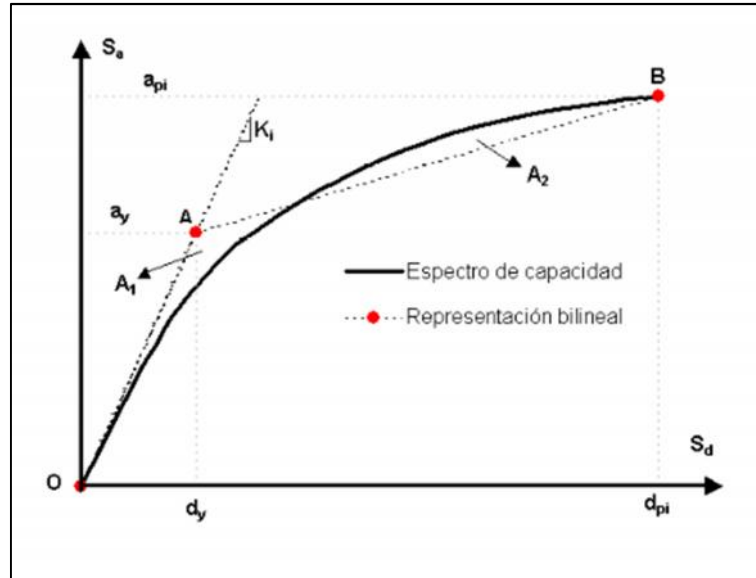
Se utiliza este mecanismo para estimar el espectro de demanda reducido, espectro inelástico. En la actualidad no hay un procedimiento definitivo para determinar la curva bilineal. El procedimiento que se adopta es que en un primer paso se estima el cortante basal y mediante un proceso iterativo se redefine al igualar las áreas bajo la curva real y la curva bilineal idealizada, como se muestra en la Figura 3.

Figura 3. Representación Bilineal de la Curva de Capacidad
 Fuente: (Bonnet, 2003), "Vulnerabilidad y riesgo sísmico de edificios.
 Aplicación a entornos urbanos en zonas de amenaza alta y moderada"

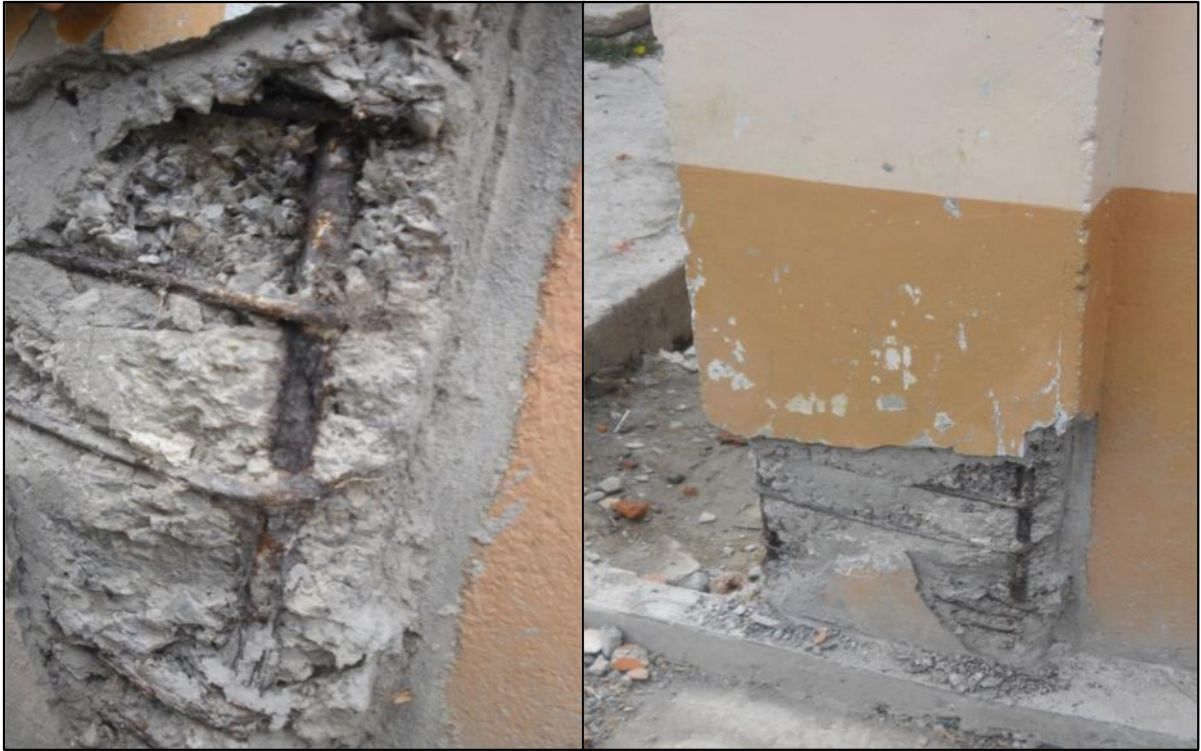
Figura 71. Daño en los elementos estructurales de la Escuela “Alejandrino Velásquez” – Corrosión del acero - Desprendimiento del recubrimiento
Fuente: El autor
