UNIVERSIDAD TÉCNICA PARTICULAR DE LOJA
La Universidad Católica de Loja

TÍTULO DE INGENIERO CIVIL

Patologías. Impacto Microbiológico en el Hormigón

TRABAJO DE TITULACIÓN

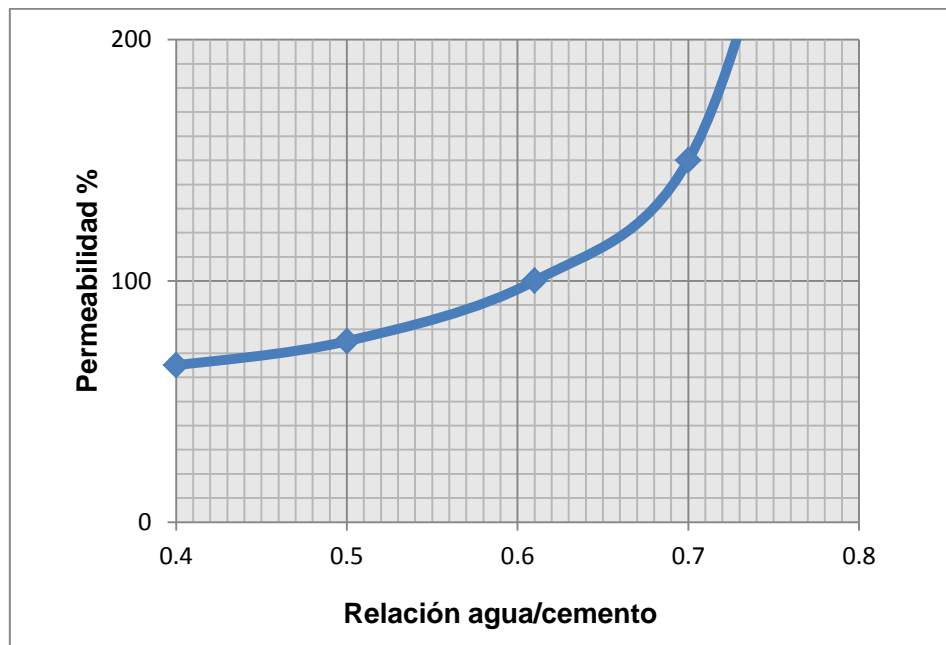
Gráfica 2. Influencia de la relación agua-cemento en la permeabilidad del hormigón.

En las gráficas 2,3 y 4 se aprecia, la enorme influencia que la relación agua-cemento, el curado y la compactación tienen sobre la permeabilidad del hormigón.

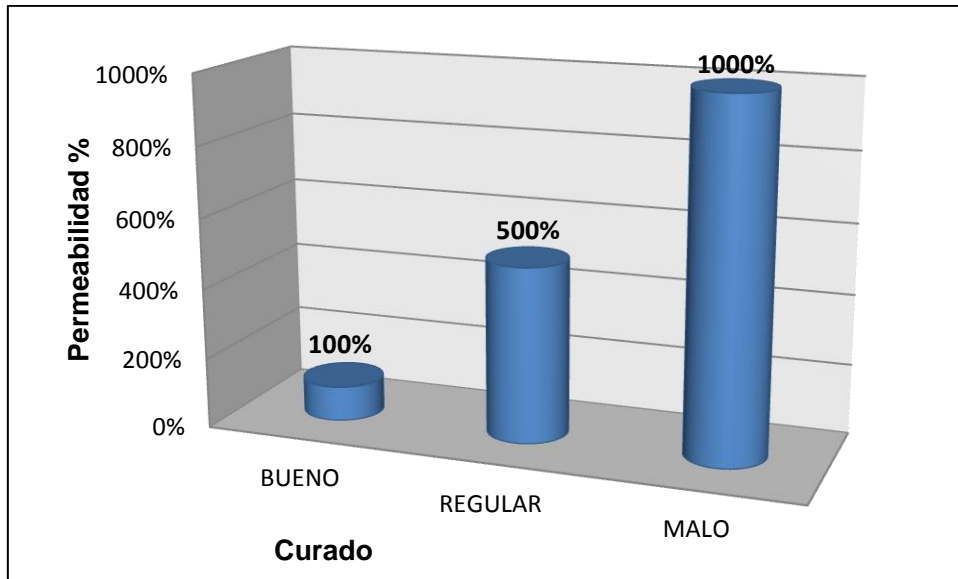
Gráfica 3. Influencia del curado en la permeabilidad del hormigón.

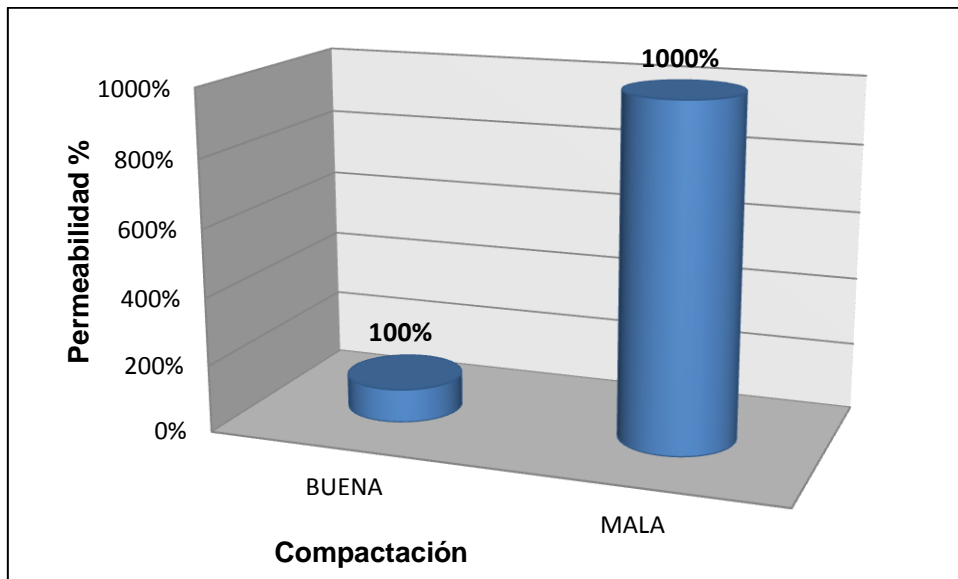
Gráfica 4. Influencia de la compactación en la permeabilidad del hormigón.

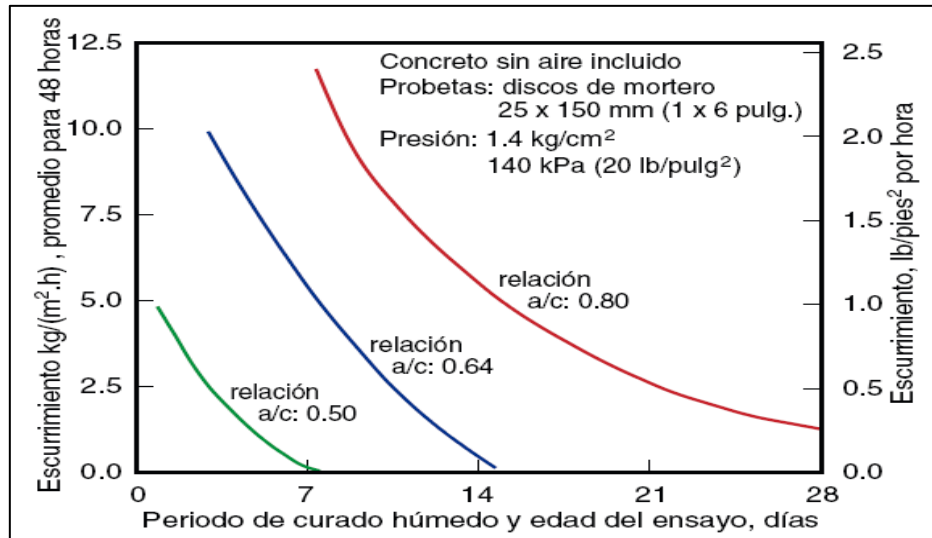
Gráfica 5. Efecto de la relación a/c y duración del curado sobre la permeabilidad del mortero.

Así mismo de manera más específica, (Kosmatka et al., 2004) presenta ensayos de discos de morteros sin aire incluido y una presión hidrostática de 1.4 Kg/cm^2 (gráfica 5). Los resultados favorables a un bajo escurrimiento (hormigón impermeable), se debe a la baja relación agua-cemento y un aumento del período de curado.

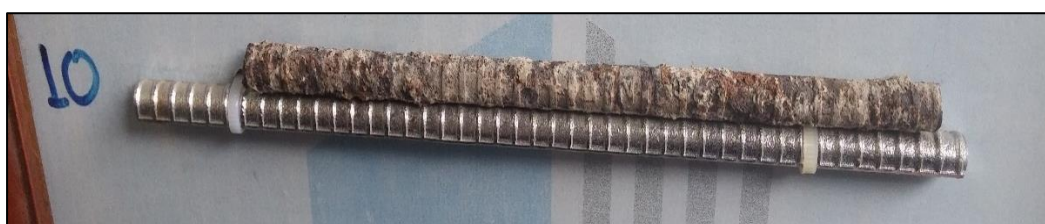
Figura 2. Varilla de acero corroída.

La oxidación de la varilla de refuerzo en el concreto se inicia al momento que el pH disminuye (el pH del hormigón es superior a 13) a valores que logran inestabilidad en los óxidos pasivantes, ocasionado por procesos de carbonatación, lixiviación o por el alto contenido de iones de cloruro sobre la superficie del acero, tales que originan el deterioro de la capa pasivante (Villagrán, 2012). En la figura 2 se observa el avance de corrosión de una varilla de acero (arriba), con respecto a una varilla del mismo diámetro en estado normal (abajo).

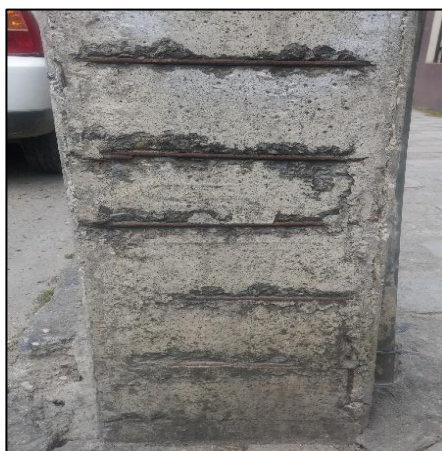
Figura 3. Corrosión del acero de refuerzo por carbonatación.

El proceso de carbonatación es completamente natural afectando al material por variables naturales, en gran medida, al contenido de humedad que posee y la porosidad a la que se encuentra (Ocampo et al., 2005). Barboza (2012) señala que la despasivación de la capa compactada solo sucederá de forma significativa en ambientes sometidos a períodos húmedos o humedades relativas que rondan entre el 60% y el 75%, y se puede asegurar que no existiría corrosión en ambientes menores a 60% de su humedad relativa. De igual manera si está por encima de un 75% de humedad relativa en el concreto, se revierte la situación, ya que sus poros se bloquean paulatinamente con el agua, dificultando el paso del CO_2 (Ocampo et al., 2005). Sin duda, la oxidación del hierro de refuerzo dependerá en mayor parte, al correcto estado físico del hormigón y el medio en el que se desarrolla. En la figura 3 se aprecia la corrosión de armadura de un poste de concreto, deteriorado por carbonatación

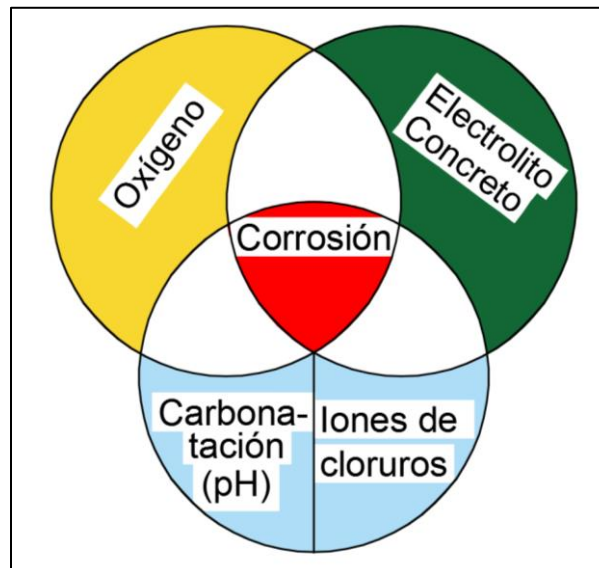
Figura 6. Condiciones para la corrosión del acero en el hormigón armado.

De acuerdo a la figura 6, se resumen que, sin oxígeno, sin un electrolito como el concreto y sin un agente que deteriore la capa pasivante del acero (carbonatación, iones de cloruro), la varilla de acero no estaría expuesta a la corrosión de su superficie y cumpliría con su funcionamiento estructural sin ningún problema.

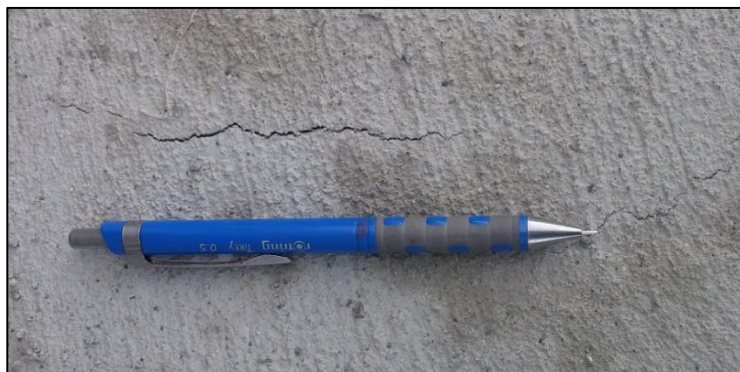
Figura 7. Fisura por contracción plástica.

La figura 7 muestra aproximadamente el tamaño longitudinal de la fisura por contracción plástica y la profundidad aproximada de 2 a 3 cm, dependiendo de las condiciones ambientales, las técnicas de protección y curado que se le apliquen (Becker, 2010).

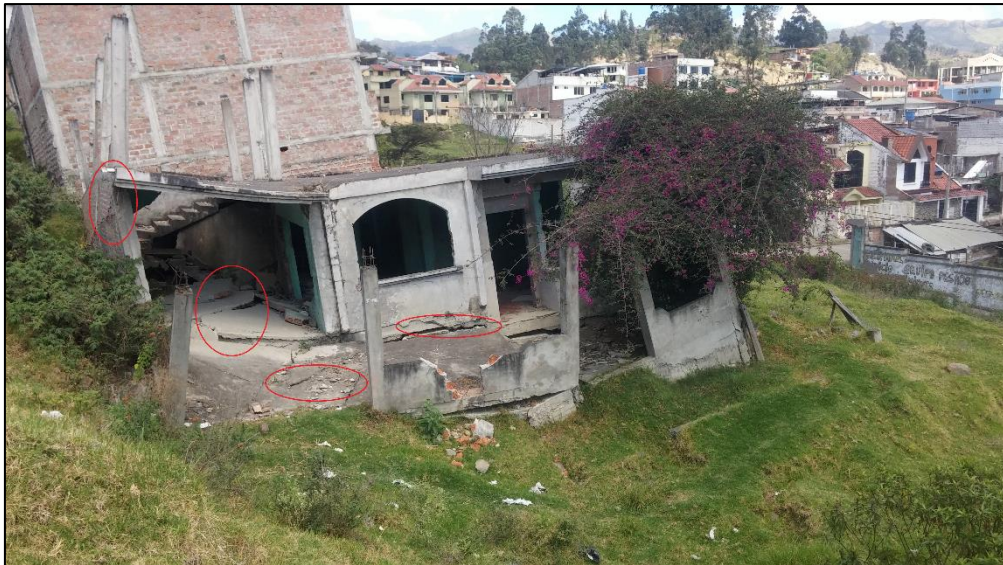
Figura 9. Aparición de fisuras por asentamientos diferenciales.

sobrecarga repartida a los elementos estructurales adyacentes. La figura 9 muestra una tensión acumulada en zonas donde existe la presencia de fisuras.

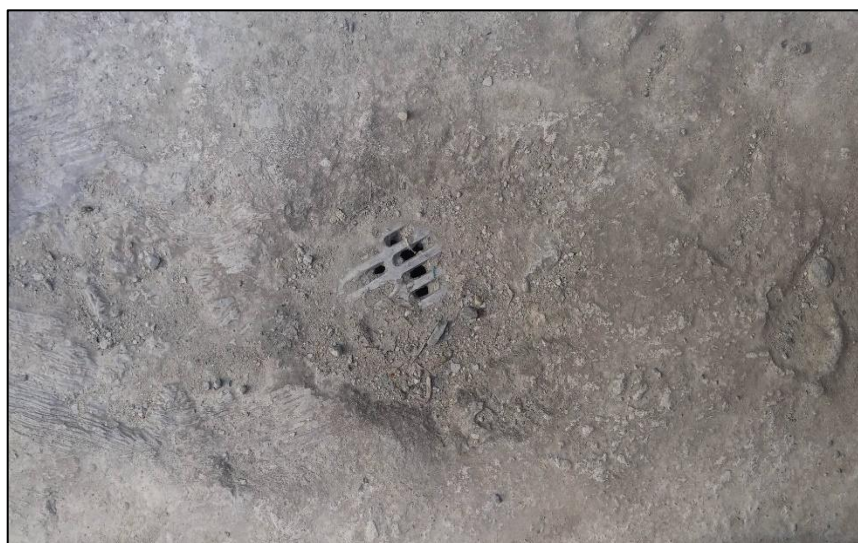
Figura 10. Desgaste de la superficie de hormigón por el rápido movimiento del agua.

Según Helene y Pereira (2003) afirma que en las superficies de hormigón en contacto con agua en rápido movimiento, logran producir picaduras que posteriormente conducen a un desprendimiento sucesivo del hormigón como es el caso de la figura 10, que por la acción reiterada de gotas de lluvia y por el movimiento del agua hasta la desembocadura, generó un desgaste superficial del hormigón.

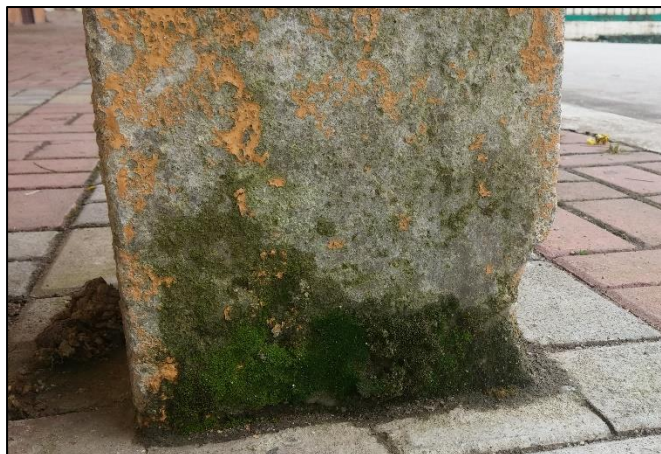
Figura 12. Desintegración de una columna de concreto.

Por lo general, el pH de la superficie del hormigón se reduce a niveles de 9 – 9.5 cuyos valores son óptimos para el desarrollo y crecimiento de la mayoría de bacterias. Unas de las bacterias más comunes son las thiobacillus que tienen la capacidad única de convertir sulfuro de hidrógeno (H₂S) en ácido sulfúrico (H₂SO₄) en presencia de oxígeno, que contribuye a la disminución del pH del hormigón. Existe también la bacteria thiobacillus thiooxidans conocida por su nombre en latín “concretivorous” que significa “come hormigón”, siendo perjudicial para la vida útil del hormigón (Sanchez y Rosowsky, 2008). En la figura 12 se observa la desintegración de una columna de concreto, originada por actividad microbiana.

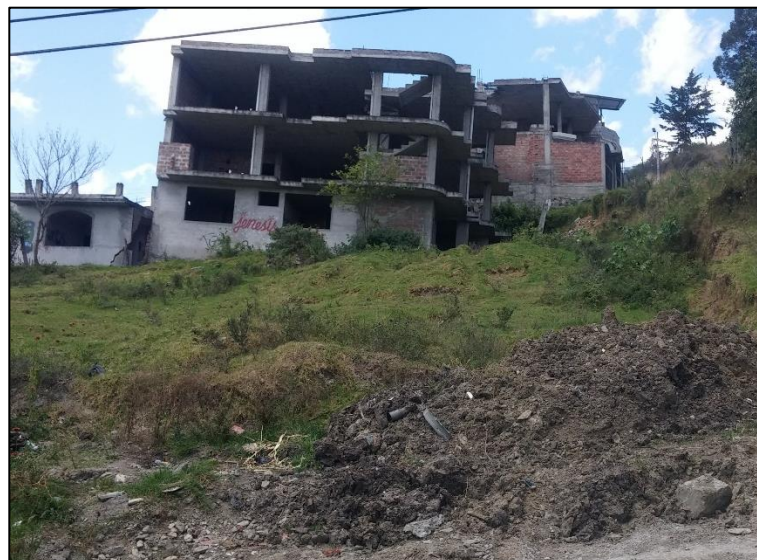
La primera zona de estudio es una vivienda localizada en el barrio “La Banda” (figura 13), cuyo elemento estructural analizar es la columna de concreto reforzado y en adelante se la conocerá como “CB” (Columna la Banda).

Figura 13. Zona de estudio 1.

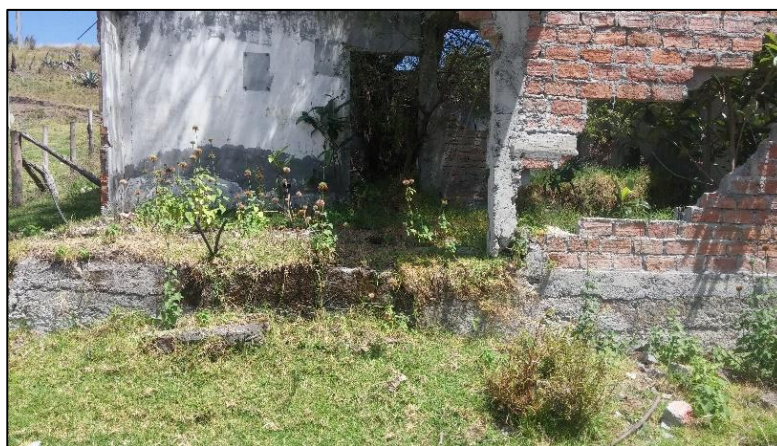
La segunda zona de estudio al igual que la anterior es una edificación ubicada en el barrio “La Clodoveo” (figura 14), posee una viga de cimentación de concreto armado en mal estado y formará parte de la investigación. La nomenclatura de este elemento estructural será “VC” (Viga la Clodoveo).

Figura 14. Zona de estudio 2.

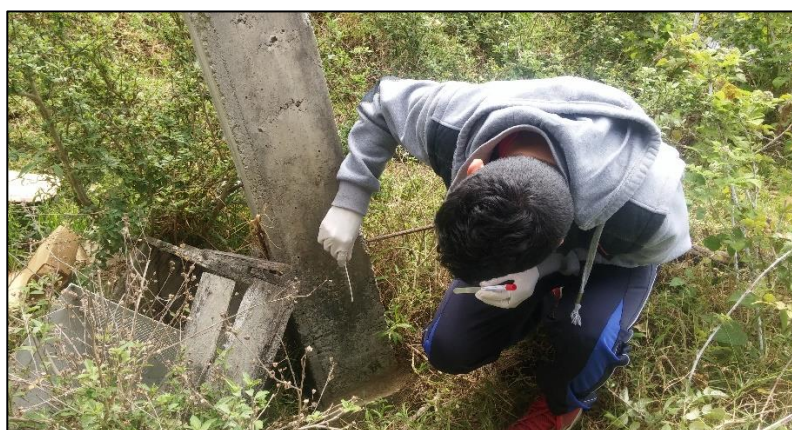
Figura 15. Elemento estructural “CB”

Ambas edificaciones están desalojadas por el mal estado en que se encuentran debido a un asentamiento de tierras. Los elementos estructurales a estudiar son dos: columna la Banda (CB), como se muestra en la figura 15 y viga Clodoveo (VC), se aprecia en la figura 16.

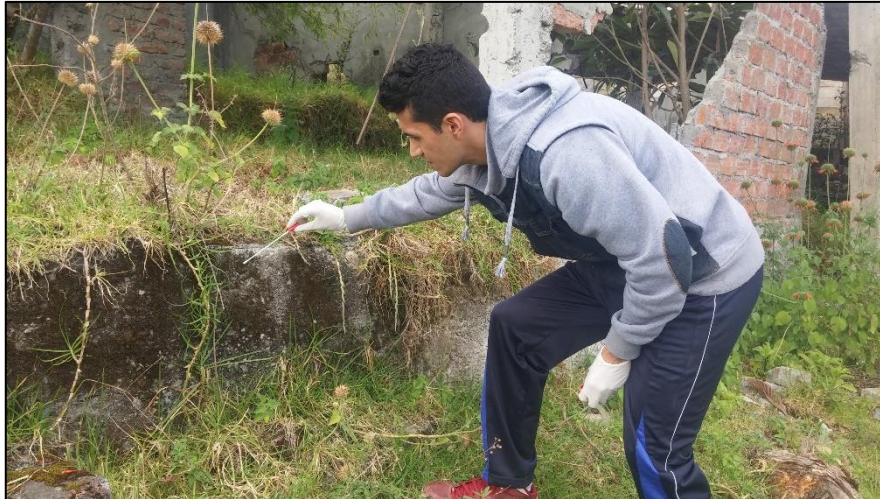
Figura 17. Toma de muestras para ensayo microbiológico.

Cada elemento estructural "CB" y "VC", presenta una parte contaminada (manchas oscuras o descoloración del hormigón) y otra parte del mismo, en estado normal. Por visualización macroscópica se aprecia el buen estado del concreto (sin manchas, sin coloración) sin necesidad de comprobarlo microbiológicamente. En cambio, en la parte contaminada por manchas oscuras es necesario frotar un hisopo esterilizado en toda su superficie y con mucho cuidado de no perturbar la muestra, es recomendable colocarse de un par de guantes desinfectados. En la figura 17 se observa la toma de muestras mediante un hisopo esterilizado, en la parte contaminada del elemento estructural "VC" por manchas oscuras.

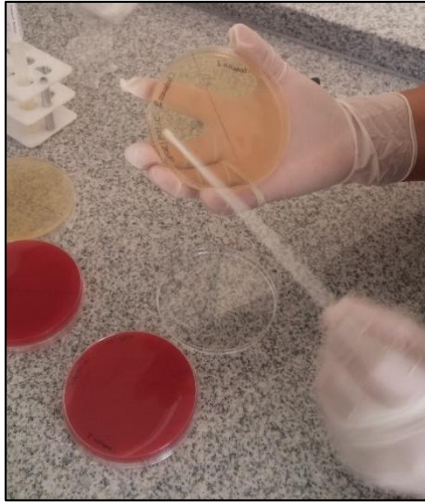
Una vez en el laboratorio de microbiología la muestra se cultiva en tres medios de crecimiento microbiano: agar sangre y agar macconkey (para bacterias) y agar sabouraud (para hongos) como se muestra en la figura 18. El óptimo desarrollo se alcanza, ingresando los medios de cultivos dentro de una estufa a 37°C, durante un período comprendido entre 24 y 48 horas (Becton Dickinson and Company, 2015). En la presente investigación para tener un rango aceptable de validez se empleará 7 muestras para cada zona de estudio. En total constará de 14 medios de cultivo, 7 agar sangre y 7 agar sabouraud, ya que este método carece de una patente.

Figura 18. Muestra colocada en medio de cultivo sabouraud.

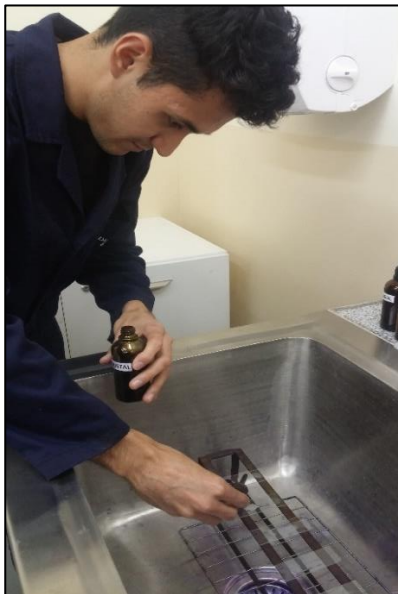
Pasado el tiempo de incubación, se toma una pequeña muestra de colonia y se la expande en una placa de vidrio o lamina portaobjetos, con el fin de aplicar una tinción que ayudará con la identificación morfológica de los microorganismos. La tinción es conocida como Tinción de Gram, que consiste en utilizar 4 tintes: violeta cristal, lugol, alcohol cetona y safranina; necesarios para determinar el tipo de bacterias y hongos colocados en las placas de vidrio (Brooks, Carroll, Butel, Morse, y Mietzner, 2010). En la figura 19 se aprecia la aplicación del colorante violeta cristal, sobre las placas de vidrio, preparadas anteriormente de las muestras de agar.

Figura 19. Colocación de violeta cristal en la muestra.

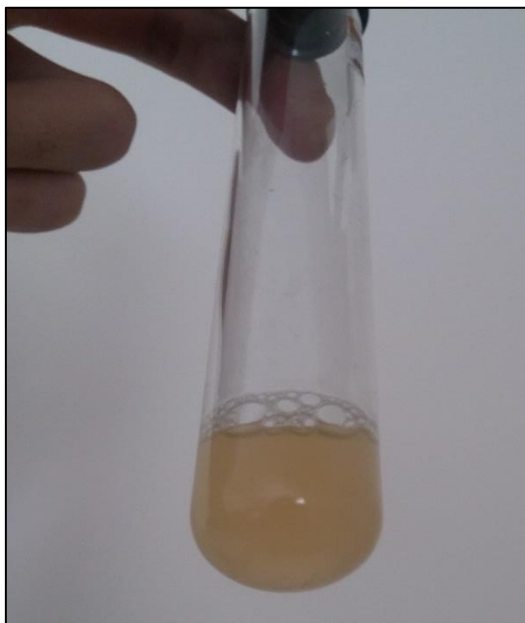
Aquellas colonias que crecen en agar sangre, pasan por un medio selectivo de agar macconkey por lo que sí existe crecimiento de colonias, se tratarían de bacterias Gram negativo (Becton Dickinson and Company, 2014). La tripticasa soya se aplica a continuación como medio nutritivo, en caso de poco crecimiento de colonias en el medio de cultivo agar macconkey, a fin de incitar un mayor crecimiento de los microorganismos, siendo su turbidez un resultado positivo (figura 21).

Figura 21. Turbiedad signo de presencia de colonias microbianas.

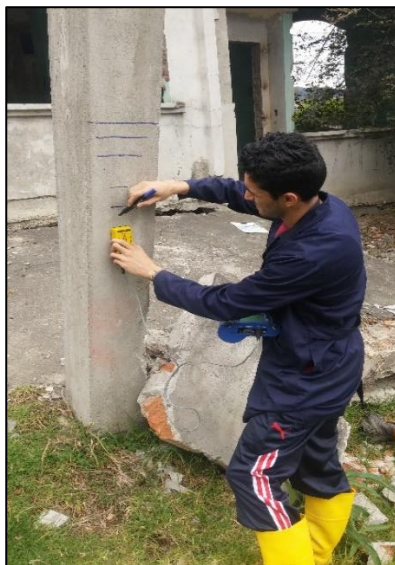
Figura 22. Señalización del refuerzo longitudinal y transversal.

La señalización del acero en el hormigón mediante el detector de aceros es lo principal, ya que, la broca del taladro puede comprometer la estructura al cortar la varilla, el cilindro de concreto saldrá con hierro dentro de su masa y los resultados de resistencia a la compresión, no serán confiables. En la figura 22 se observa la delimitación de las varillas de refuerzo con ayuda del escáner de aceros.

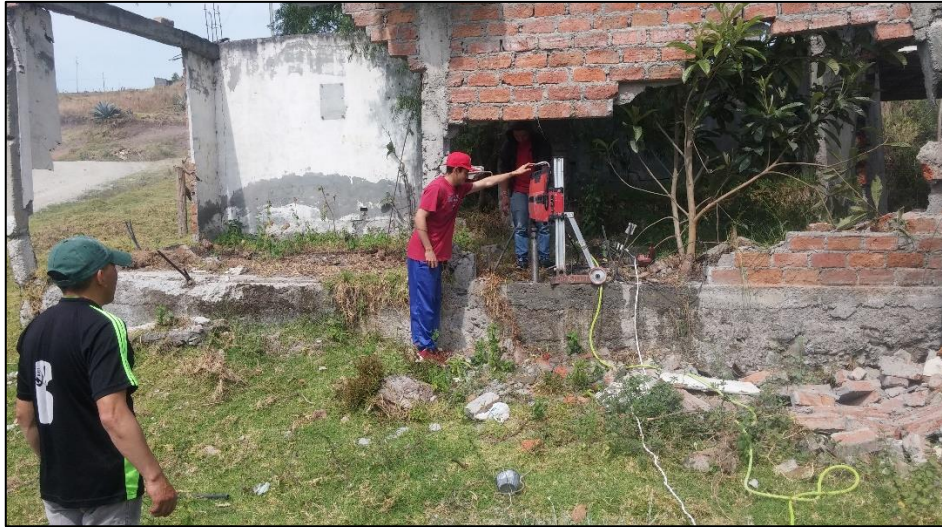
Figura 23. Extracción de núcleos de hormigón.

En lo posible, los núcleos de hormigón deben ser extraídos perpendicularmente a una superficie horizontal del concreto y el lugar correcto de extracción es en el centro de la pieza y no cerca de bordes o juntas. Si se ejecuta de manera perpendicular a la superficie horizontal, es satisfactorio un taladro de percusión, pero si se taladra en otra dirección o se requiere un diámetro exacto de la probeta, es preciso utilizar una broca de diamante (I.N.V.E 418-07, 2007). En la figura 23 se observa el momento de extracción de cilindros.

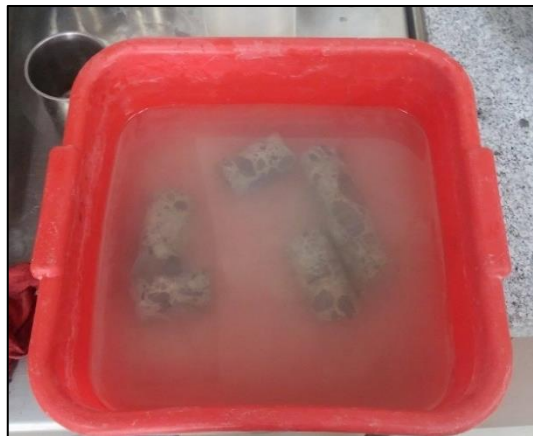
Figura 24. Curado de núcleos de hormigón.

Las probetas extraídas se deben colocar dentro de una bolsa de plástico o contenedor no absorbente, selladas mediante una tela húmeda para que no pierda su humedad. A continuación, las probetas de ensayo se deberán sumergir en agua saturada de cal a $23^{\circ} \pm 1.7^{\circ}\text{C}$, por un período no inferior a 40 horas, antes de ponerlas a prueba mediante el ensayo de resistencia a la compresión (figura 24) (I.N.V.E 418-07, 2007).

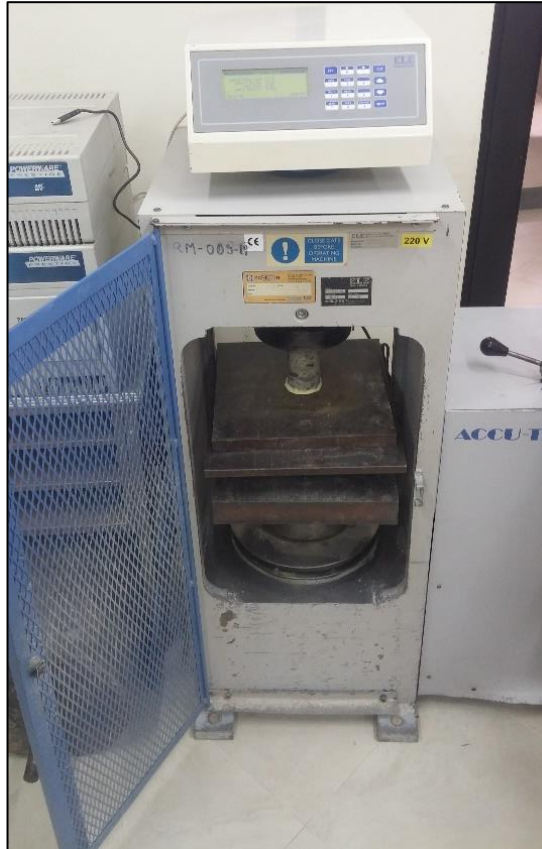
Figura 26. Prueba de resistencia a la compresión de un núcleo de hormigón.

Las dimensiones a extraer serán de acuerdo a la normativa con que se trabaje y al ensayo que se quiera realizar. En el presente trabajo se sacarán 3 núcleos de hormigón para examinar su resistencia a la compresión, como indica la normativa americana ASTM C 42-04. En la figura 26 se observa el momento de la prueba del espécimen de concreto en la máquina de ensayo. El plazo a ensayarlos son de siete días a la extracción si no se especifica de otra manera (I.N.V.E 418-07, 2007).

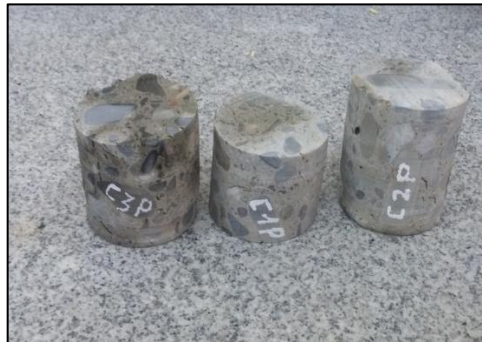
De acuerdo con la norma técnica guatemalteca NTG 41017, asegura que en lo posible se debe contar con varias porciones individuales de concreto y ensayarlas cada una por separado. Las porciones individuales pueden ser porciones de cilindros, núcleos extraídos de concreto o de vigas de cualquier forma, siempre que el volumen de cada porción supere los 350 cm^3 o un peso de 800g para concreto de peso normal. En la figura 27 se muestra las porciones individuales de hormigón libres de fisuras o golpes que puedan llegar alterar el resultado.

Figura 27. Núcleo individual de hormigón.

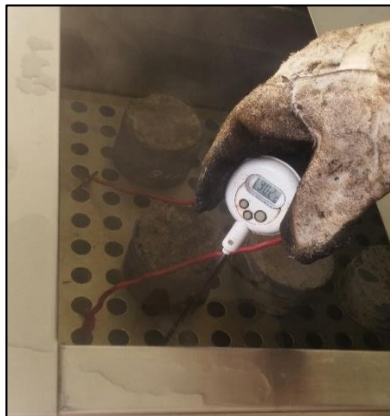
El procedimiento acorde a la NTG 41017 indica, determinar la masa de las porciones secas al horno a una temperatura de $110 \pm 5^\circ\text{C}$. Una vez secada las porciones, se debe sumergir en agua a una temperatura de 21°C por un período no menor de 48h. Con una toalla se remueve la humedad superficial de las probetas para determinar su masa saturada. Luego estas porciones son colocadas en un recipiente con agua potable para hacerlas hervir por un tiempo de 5h (figura 28).

Figura 28. Núcleos de hormigón sumergidos en agua a ebullición.

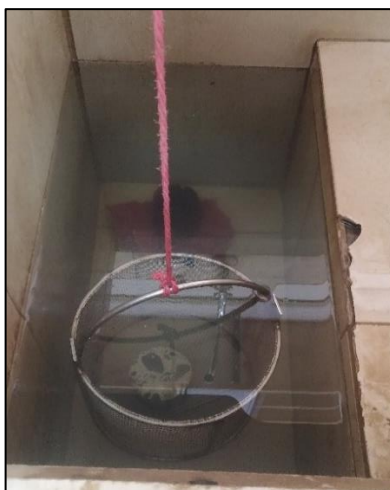
A continuación, se las seca al aire por pérdida natural de calor por un período de 14h o más, hasta que su temperatura se estabilice por los 20°C. De nuevo se remueve la humedad saturada superficial con una toalla para determinar su masa saturada después de ebullición en agua. Se determina la masa sumergida aparente, colocando el espécimen inmerso en agua como se observa en la figura 29.

Figura 29. Núcleo de hormigón sumergido en agua.

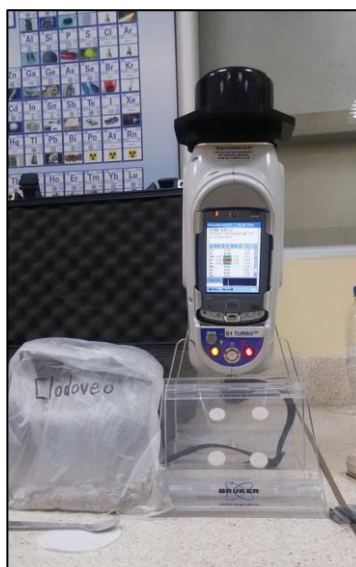
Para cuantificar e identificar los elementos químicos que posee una muestra de hormigón se realiza un ensayo de fluorescencia de rayos x (FRX). El ensayo consiste en extraer la muestra para ser triturada y pulverizarla mediante el equipo RETSCH RS 200 y el peso de la muestra no debe pasar los 150gr, para el óptimo funcionamiento del equipo. Posteriormente se homogeniza la muestra y se la lleva al equipo de espectrometría FRX marca BRUKER modelo S1 TURBO (figura 33), en bolsas esterilizadas. El método de ensayo con que se trabaja es “Mining Light Elements”.

Figura 33. Equipo de FRX marca Bruker.

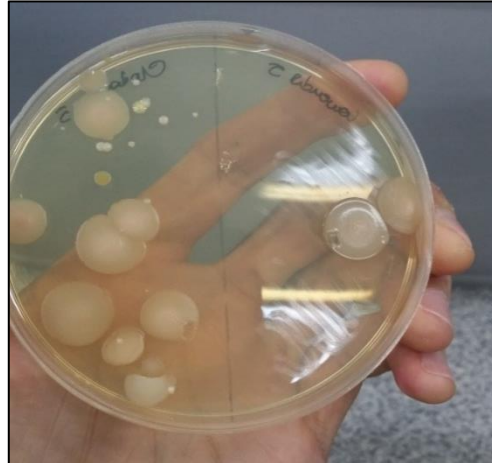
De los resultados en el medio de cultivo agar sabouraud (figura 35), se logró identificar un tipo de hongos conocido como levaduras o monilla, por su aspecto color cremoso a blanco y por su crecimiento en forma circular (Becton Dickinson and Company, 2003).

Figura 35. Crecimiento de Levaduras en agar sabouraud.

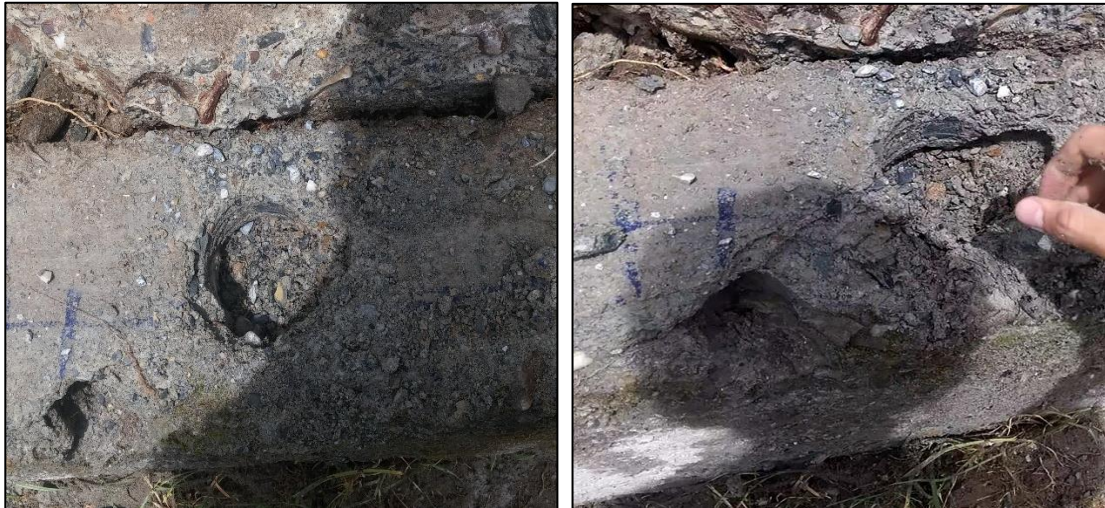
Figura 39. Desprendimiento de una parte de la cadena de hormigón con la mano.

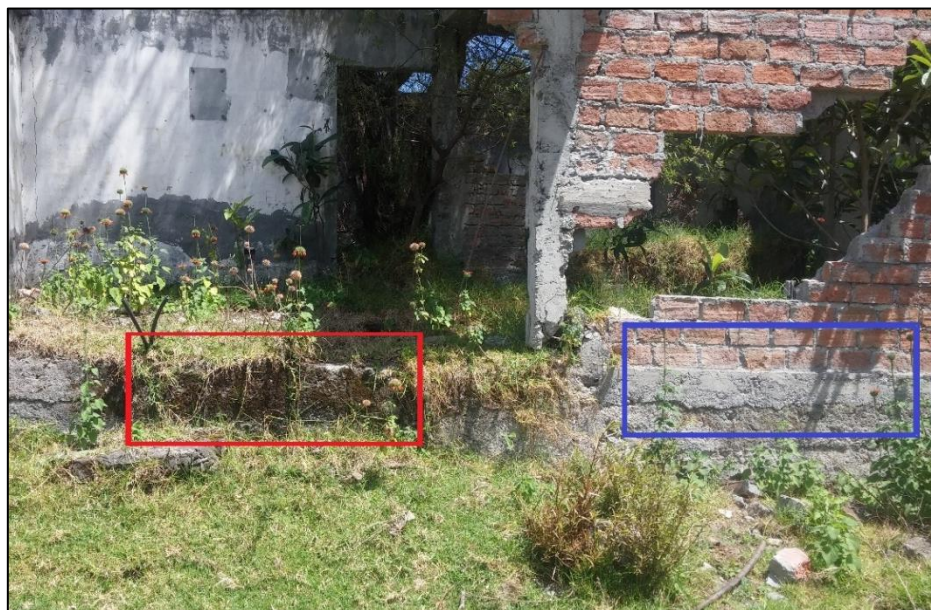
Figura 40. Cadena de desplante del elemento estructural "VC".

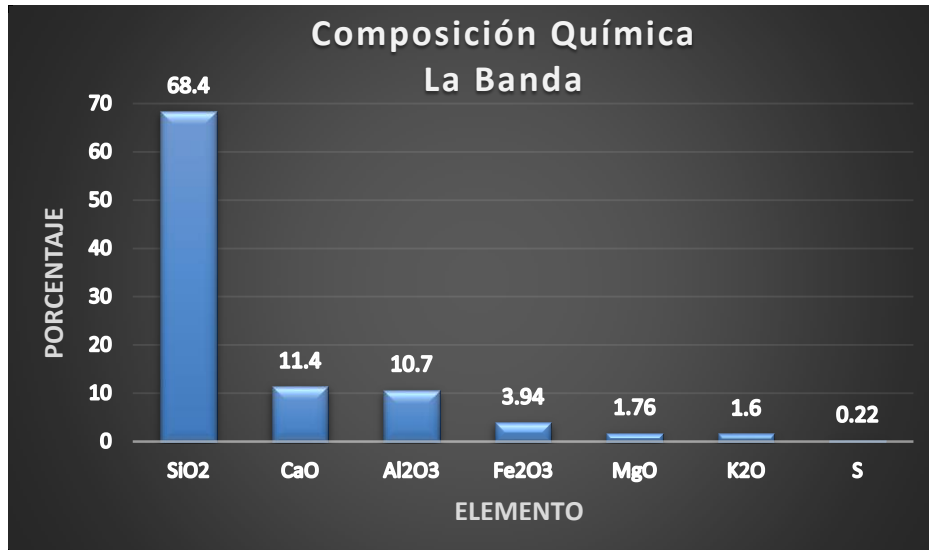
Gráfica 7. Composición química de la muestra de hormigón extraída en “CB”.

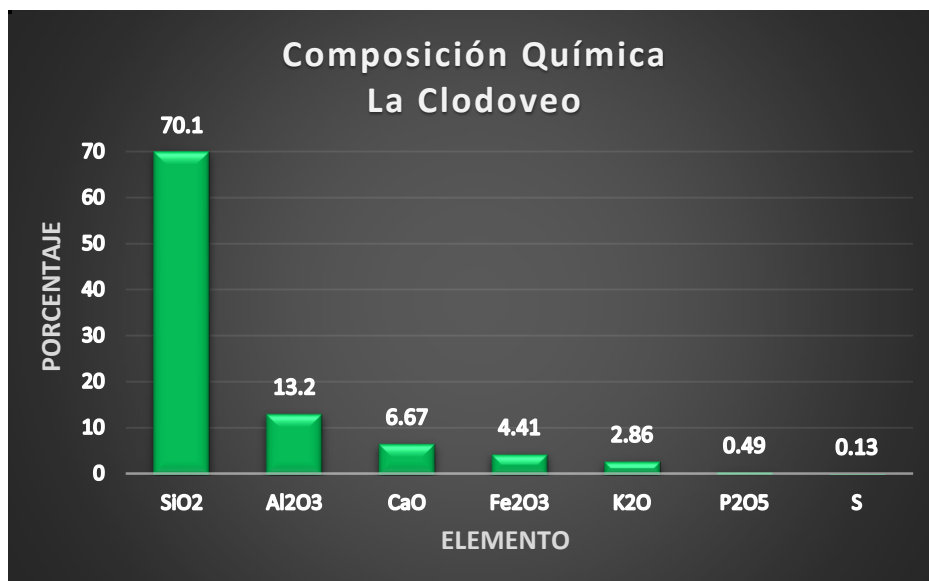
Gráfica 8. Análisis químico del elemento estructural de concreto en “VC”.

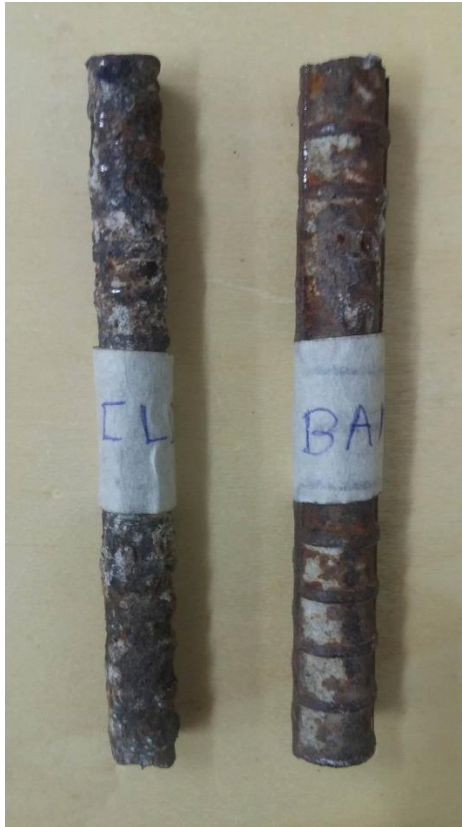
Figura 41. Estado de corrosión del acero de refuerzo.

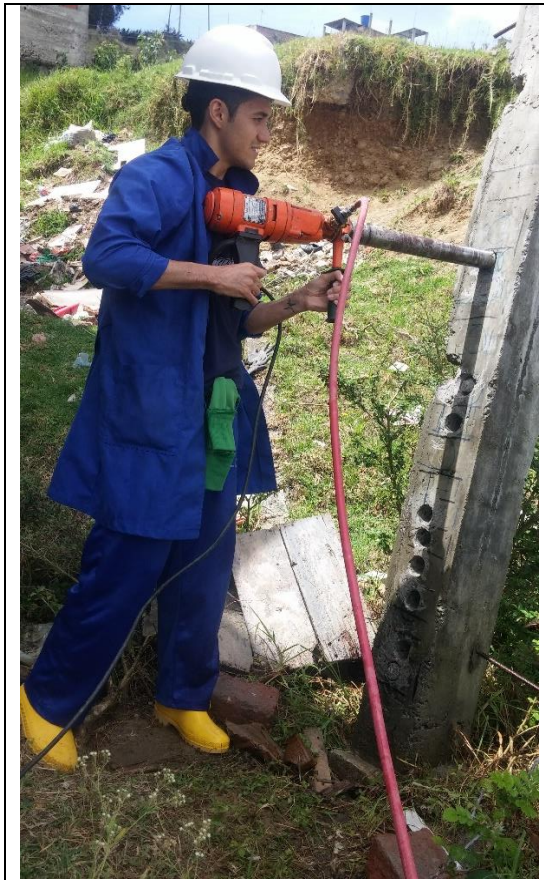
Figura Anexo 4. Extracción de núcleos de hormigón.

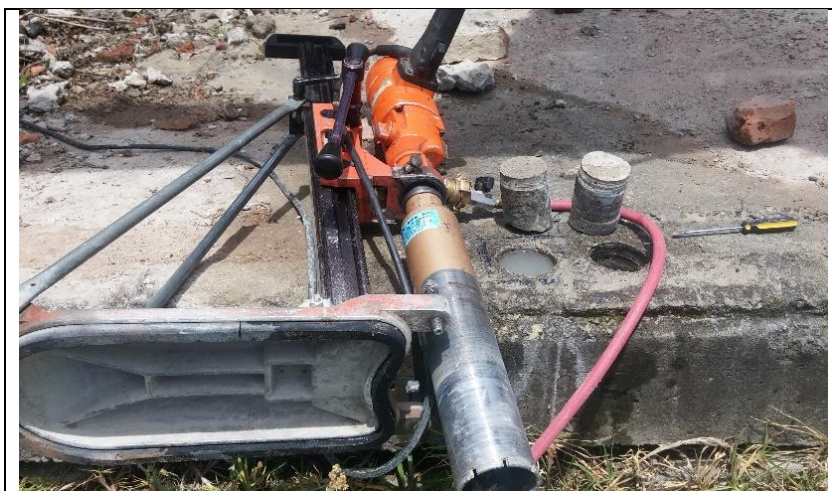
Figura Anexo 5. Cilindros de concreto sacados mediante broca diamante.

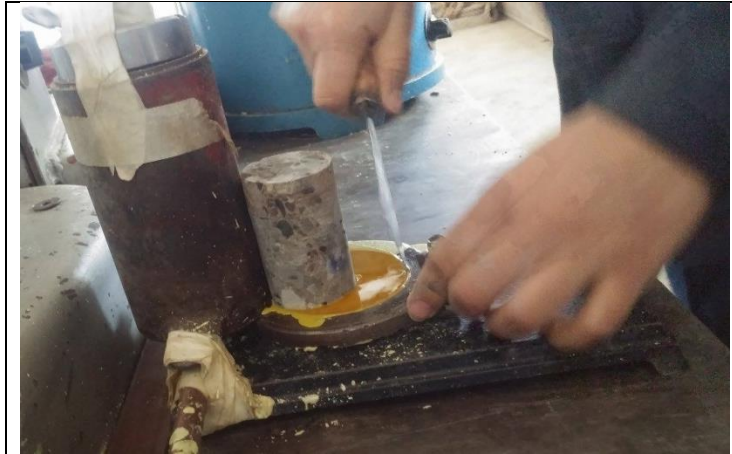
Figura Anexo 6. Refrentado del núcleo de hormigón.

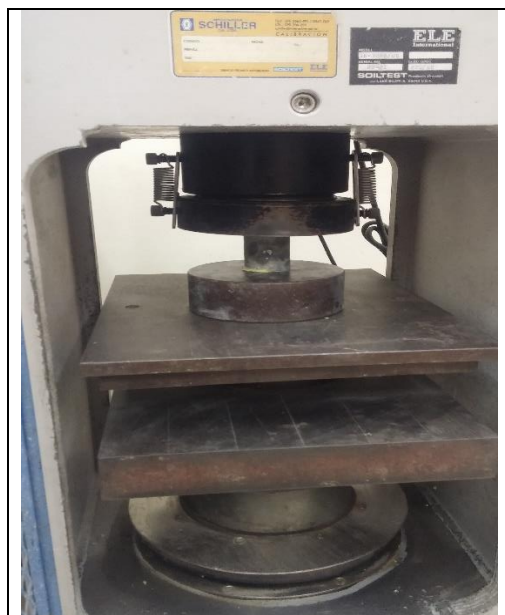
Figura Anexo 8. Ensayo de resistencia a la compresión del núcleo de concreto.

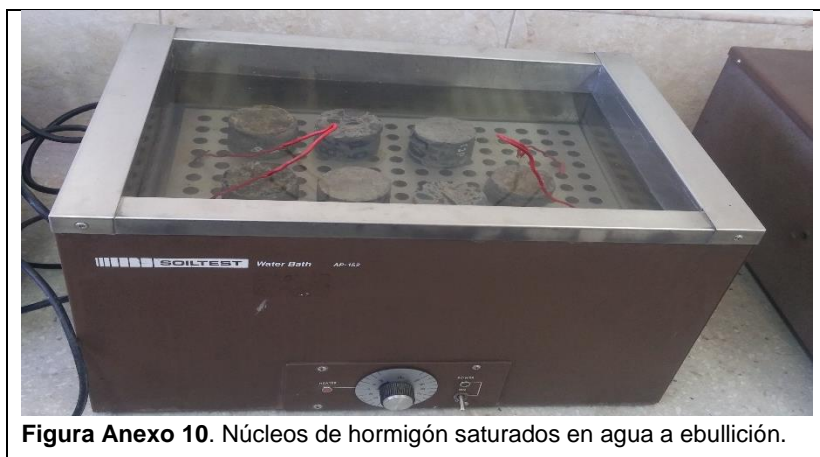
Figura Anexo 10. Núcleos de hormigón saturados en agua a ebullición.

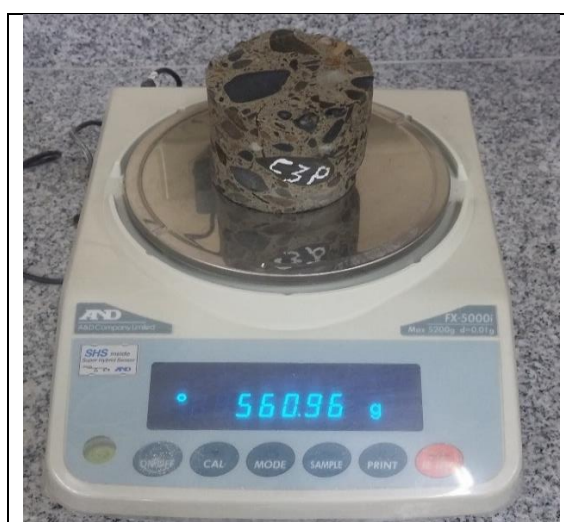
Figura Anexo 11. Masa de hormigón saturada de superficie seca después de inmersión y ebullición.

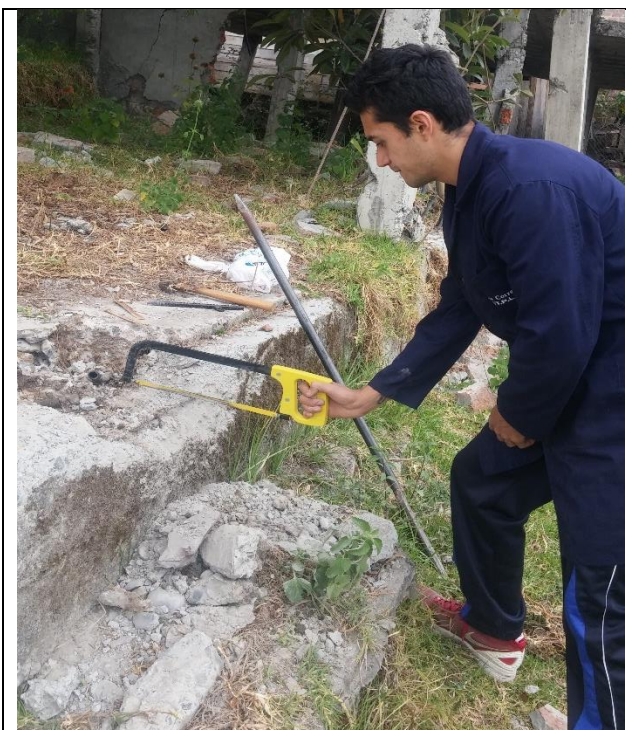
Figura Anexo 16. Extracción del acero de refuerzo del elemento estructural “VC”.
