**UNIVERSIDAD TÉCNICA PARTICULAR DE LOJA**

**“Mapa de inventario de movimientos de ladera de Malacatos”**

TRABAJO DE FIN DE TITULACIÓN.

**AUTOR:** Carrillo Riofrío, Diego Paúl

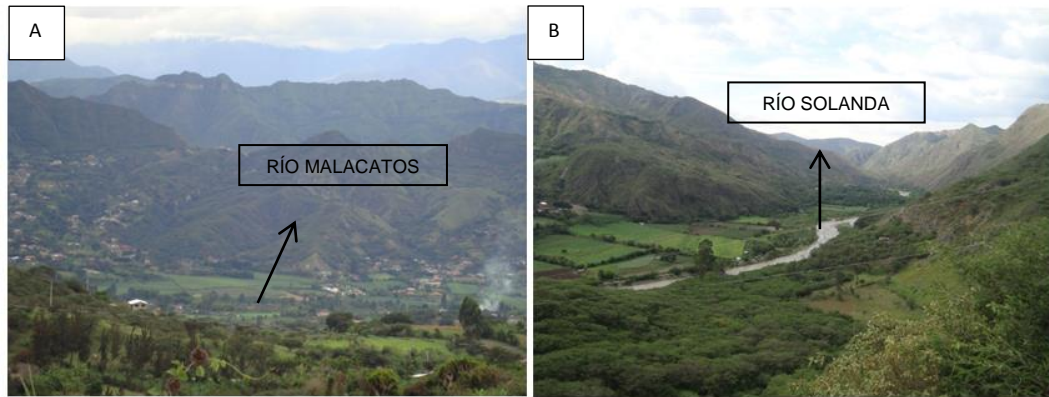
Las zonas de terrazas y llanuras aluviales se forman en terrenos planos con una leve inclinación, están constituidos por sedimentos cuaternarios de terrazas y aluviales recientes, localizados junto al río Solanda y al río Malacatos (Foto 1.1).

Foto 1. 1 Zonas de terrazas y llanuras aluviales. A: río Malacatos sector Este. B: río Solanda sector Oeste.  
Fuente: Carrillo, 2014.

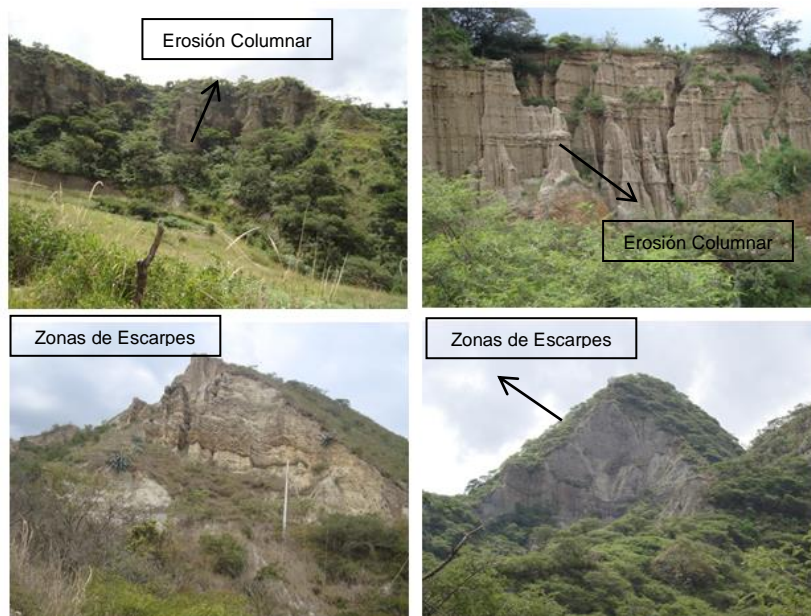
Foto 1. 2 Zona de erosión columnar y de escarpes, Formación Cerro Mandango.  
Fuente: Carrillo, 2014.

Para la Formación Cerro Mandango es característico las zonas de escarpes, además la presencia de geofomas productos de la erosión columnar e hídrica también conocidas como “Chimeneas de Hadas” (Foto 1.2), formando surcos y zonas de cárcavas, encontrándose sobre la arenisca y el conglomerado.

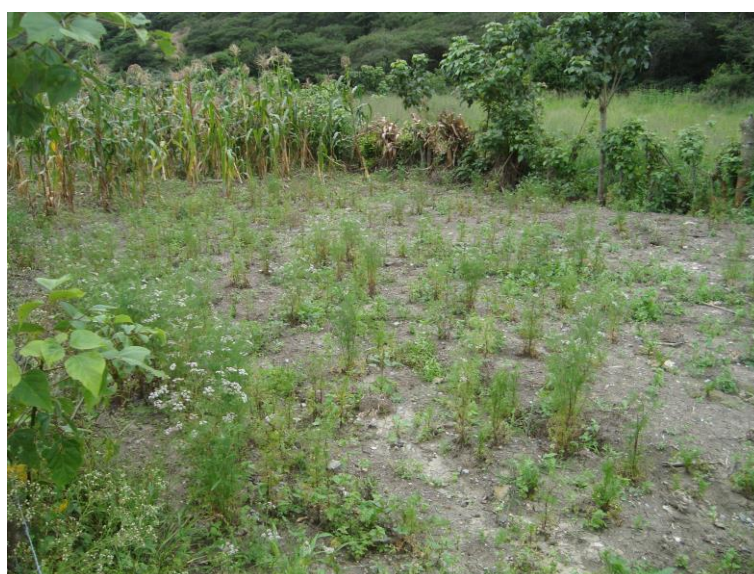
- **Cobertura y uso del suelo:** indicando en porcentaje, la cobertura y el uso que se le da a ese determinado suelo, en muchos casos están siendo utilizados para la agricultura y ganadería (Foto 3.3).

Foto 3. 3 Cobertura y Uso del Suelo (ML-28).  
Fuente: Carrillo, 2014.

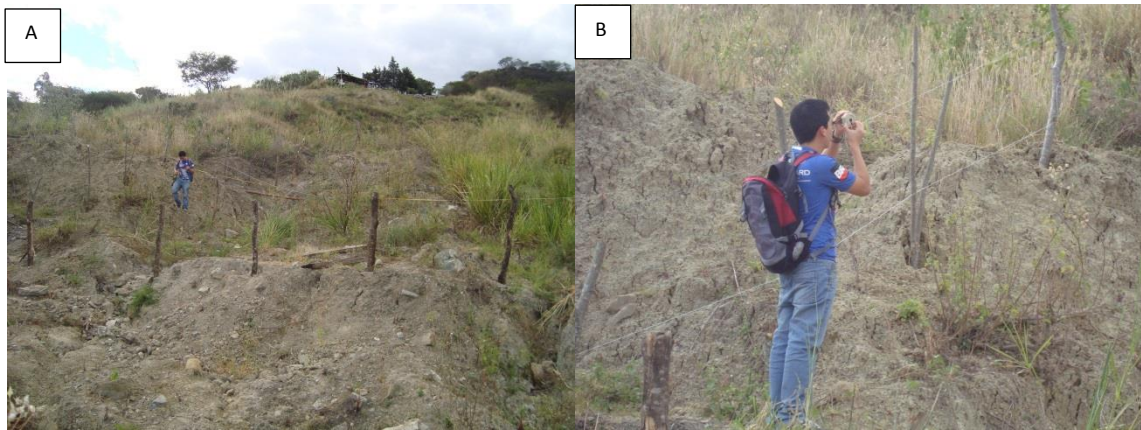
Para el caso de Deslizamientos Rotacional y Traslacional se toman medidas como su longitud total, altura, ancho de la superficie de ruptura y masa desplazada, pendientes (post-falla, pre-falla y Fahrboschung), dirección y azimut del deslizamiento y profundidad (Foto 3.4).

Foto 3. 4 Mediciones en campo. A: Ancho de la masa desplazada. B. Medición de Pendientes de ladera pre-falla, post-falla y Fahrboschung.  
Fuente: Carrillo, 2014.

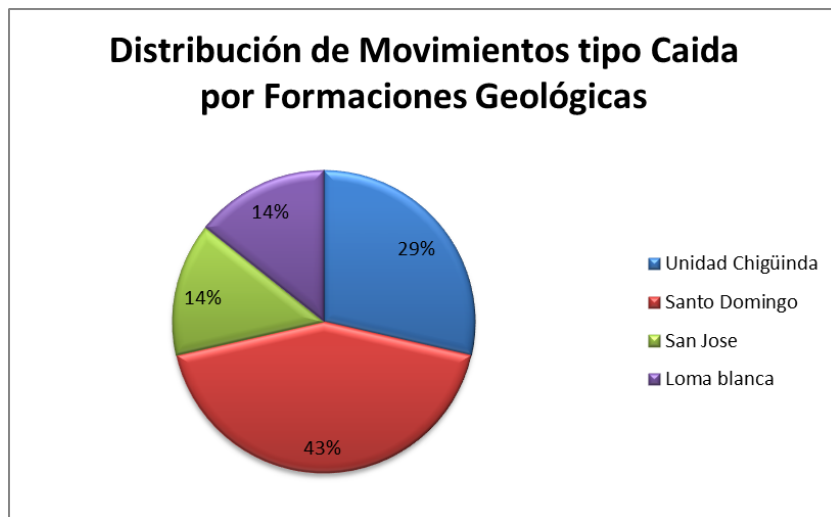
Figura 4. 8 Distribución de Movimientos tipo Caída por Formaciones Geológicas.  
Fuente: Carrillo, 2014.

Se distribuyen de la siguiente manera: el 43% (3 casos) en la Formación Santo Domingo, 29% (2 casos) en la Unidad Chigüinda, el 14% (1 caso) en la Formación San José y el 14% (1 caso) en la Formación Loma Blanca.

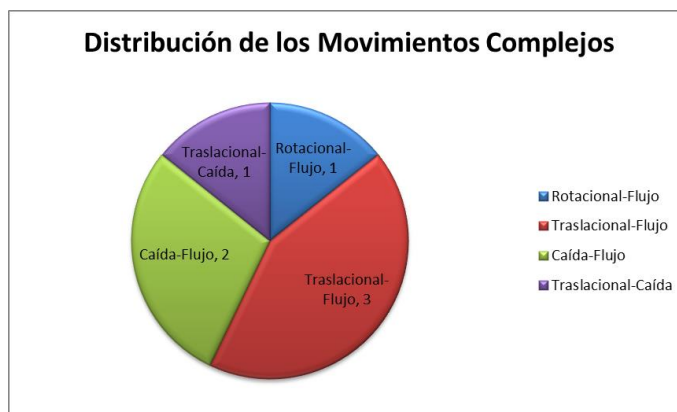
Se los clasificó de la siguiente manera (Figura 4.9): 2 casos tipo Caída-Flujo, 1 caso Rotacional-Flujo (Foto 4.5), 1 caso Traslacional-Caída y 3 casos Traslacional-Flujo (Foto 4.6).

Figura 4. 9 Distribución de los Movimientos Complejos.  
Fuente: Carrillo, 2014.

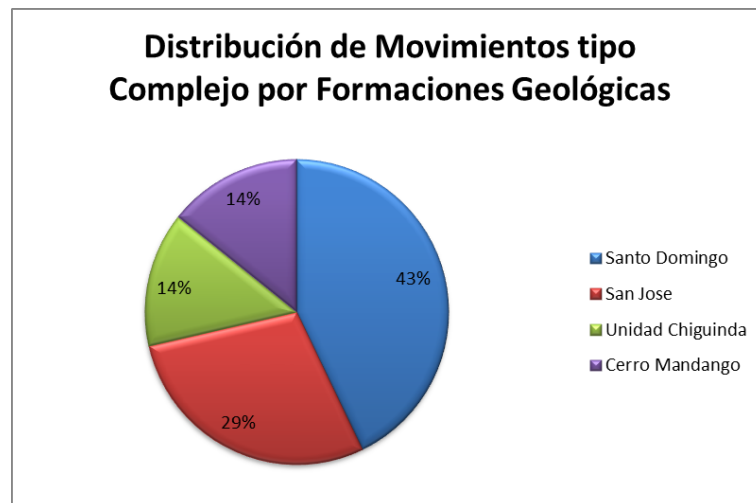
Figura 4. 10 Distribución de los Movimientos Complejos por formaciones Geológicas.  
Fuente: Carrillo, 2014.

Se distribuyen de la siguiente manera: 43% (3 casos) en la Formación Santo Domingo, 29% (2 casos) en la Formación San José, 14% (1 caso) en la Formación Cerro Mandango y 14% (1 caso) en la Unidad Chigüinda.

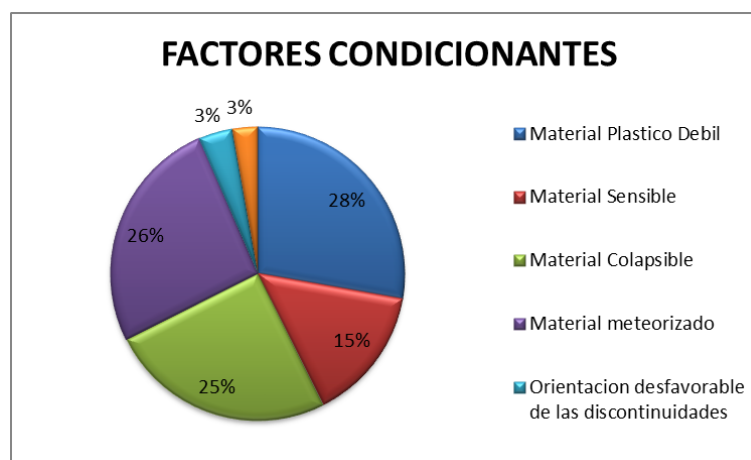
Los factores condicionantes dependen de la propia naturaleza, estructura y forma del terreno. Analizando las fichas de inventario de movimientos de ladera, se tiene que los principales factores condicionantes son: Orientación desfavorable de las discontinuidades (4 casos), material plástico débil (30 casos), material sensible (16 casos), material colapsible (27 casos) y material meteorizado (28 casos) (Figura 4.11).

Figura 4. 11 Distribución de los Factores Condicionantes.  
Fuente: Carrillo, 2014.

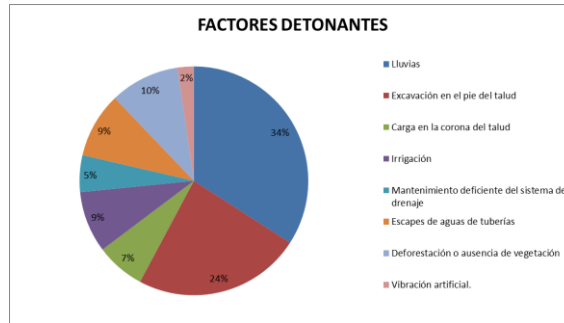
total de casos afectados son: excavación en el pie del talud (41 casos), carga en la corona del talud (12 casos), deforestación o ausencia de vegetación (17 casos), lluvias (59 casos), irrigación (15 casos), mantenimiento deficiente del sistema de drenaje (9) y escapes de aguas de tuberías (16 casos) (Figura 4.12).

Figura 4. 12 Distribución de los Factores Detonantes.  
Fuente: Carrillo, 2014.
