**UNIVERSIDAD TÉCNICA PARTICULAR DE LOJA**  
*La Universidad Católica de Loja*

TITULO DE INGENIERO CIVIL

**Evaluación georeferenciada de la superficie del pavimento de la vía Loja -  
Zamora, tramo 0+000 - 29+000.**

2016

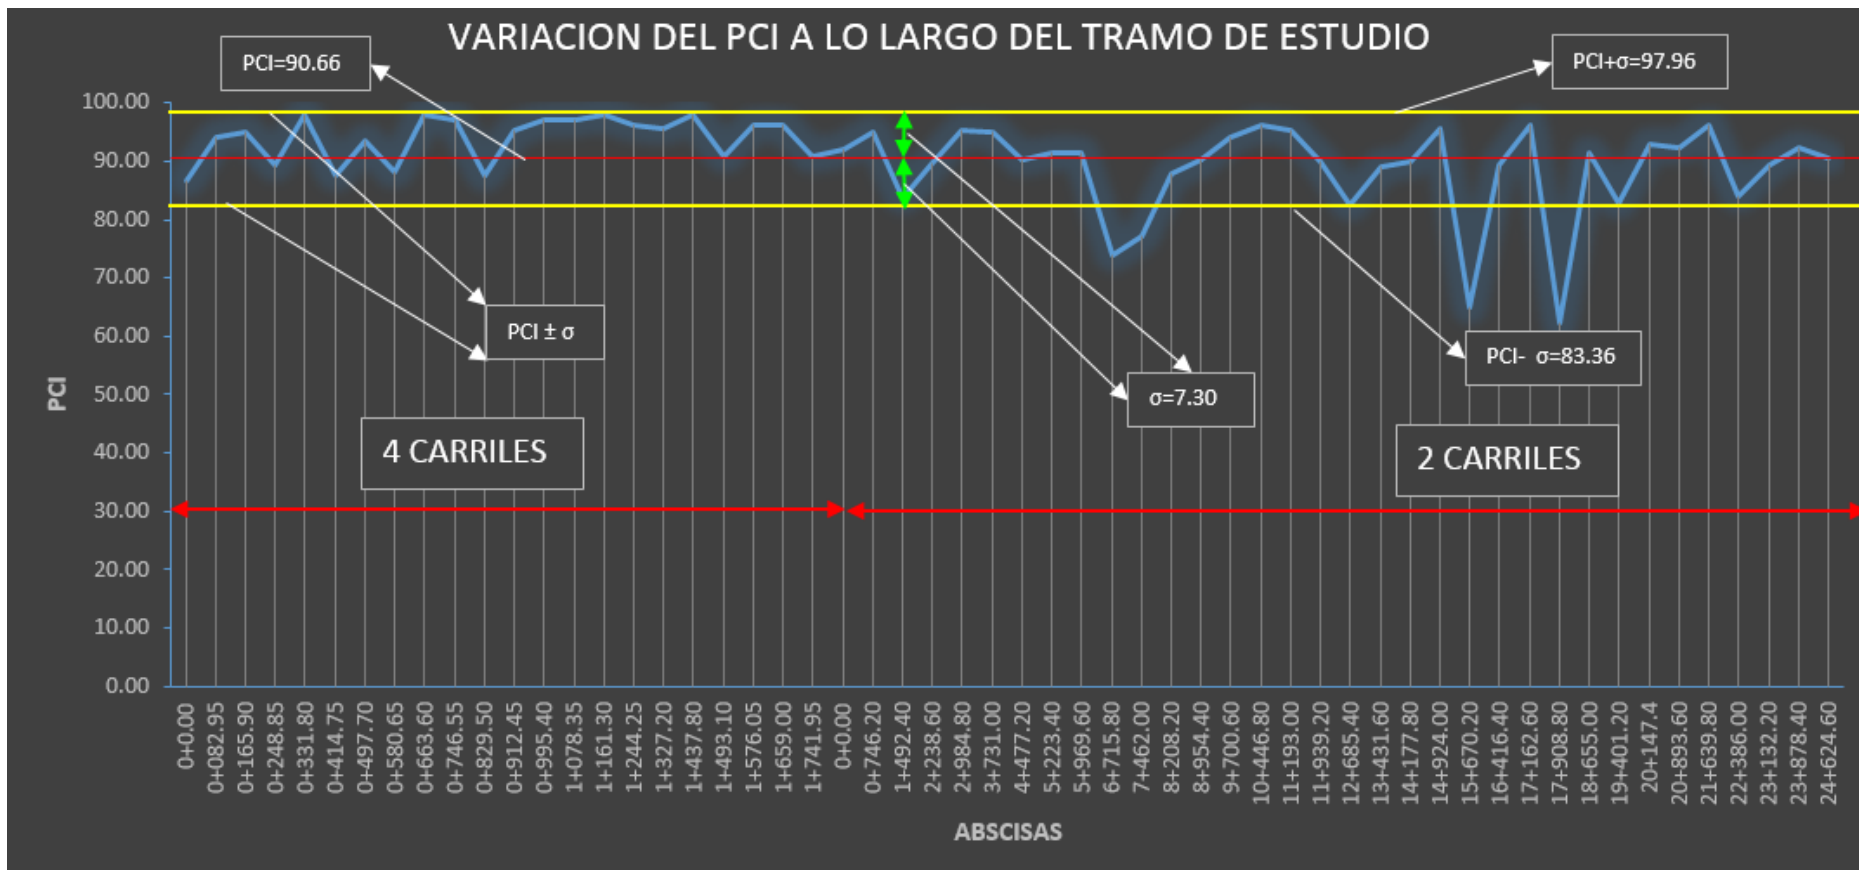
**Figura 11.** Variación del PCI a lo largo del tramo de estudio

En la Figura 11 se ha representado la distribución del PCI a lo largo del tramo de estudio, la línea horizontal de color rojo representa el promedio de PCI en todo el tramo evaluado el cual tiene un valor de 90.66 (excelente).

La desviación estándar, tiene los siguientes valores: límite superior 97.96 y límite inferior 83.36.

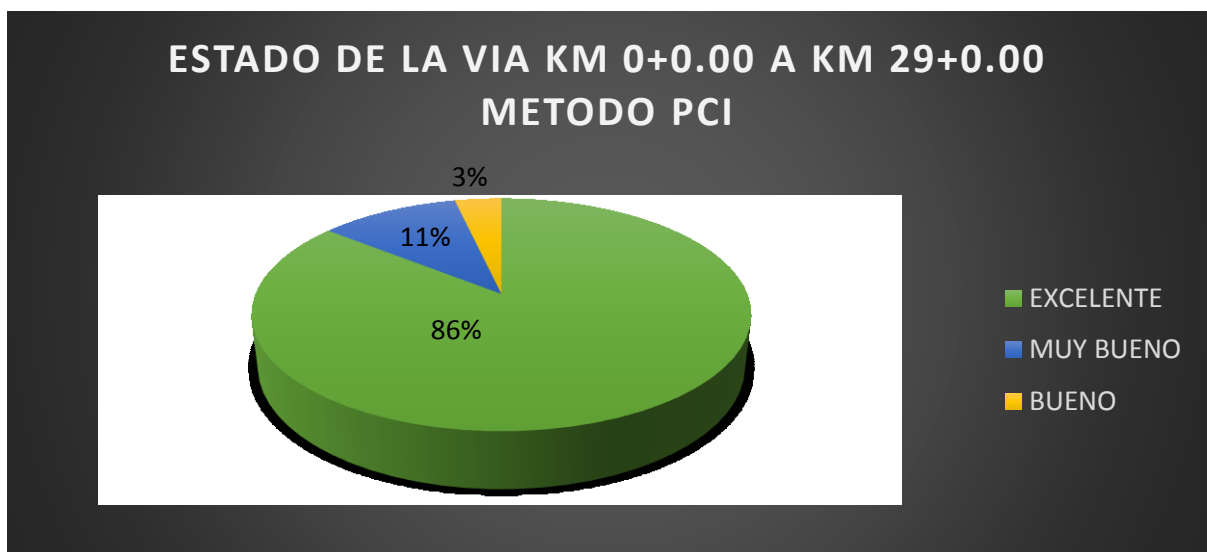
**Figura 14.** Estado del tramo de vía evaluado.

De acuerdo a los resultados obtenidos, ningún valor del PCI está por debajo de 55, por lo tanto los estados, regular, malo, muy malo y fallado no se presentan en el tramo evaluado. En la Figura 14, se representa el estado actual de la vía con su respectiva escala de calificación del método PCI.

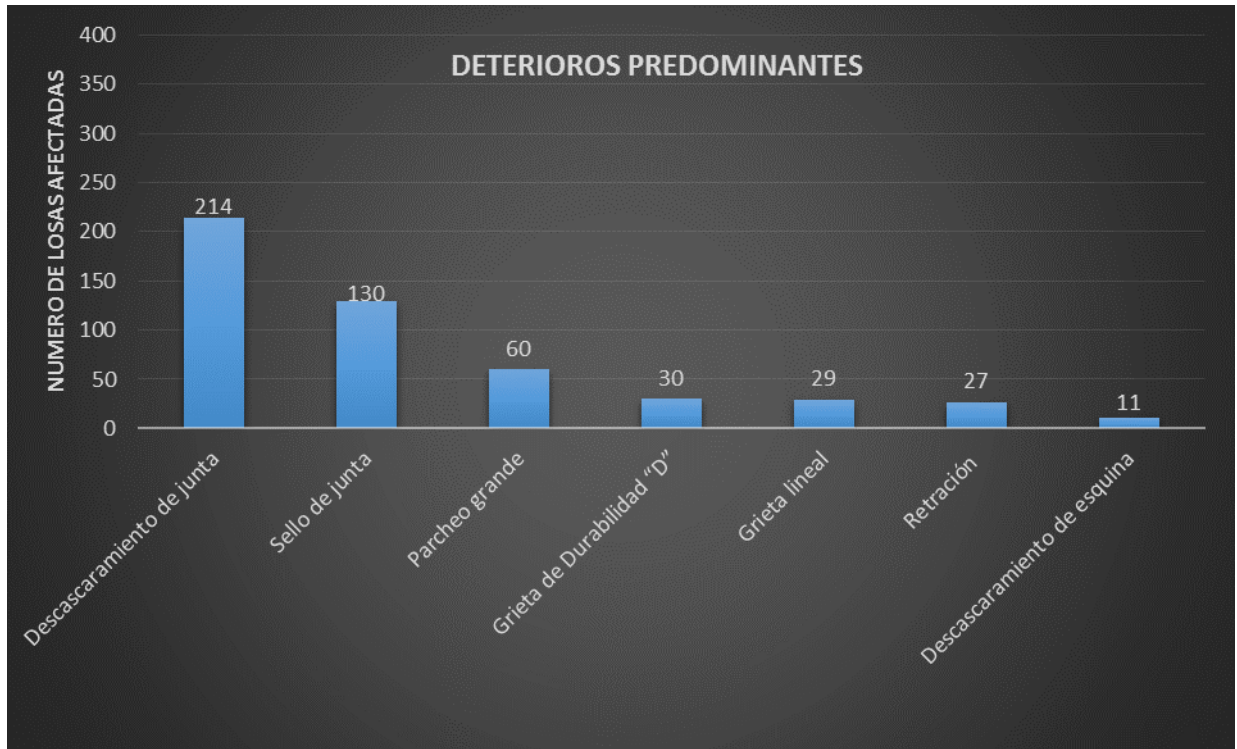
**Figura 16.** Deterioros predominantes en el tramo de estudio.

La Figura 16 representa los deterioros más predominantes en el tramo evaluado con el número de losas afectadas, en base a esta gráfica se plantearán las estrategias de mantenimiento y reparación las cuales se describen en el siguiente capítulo.

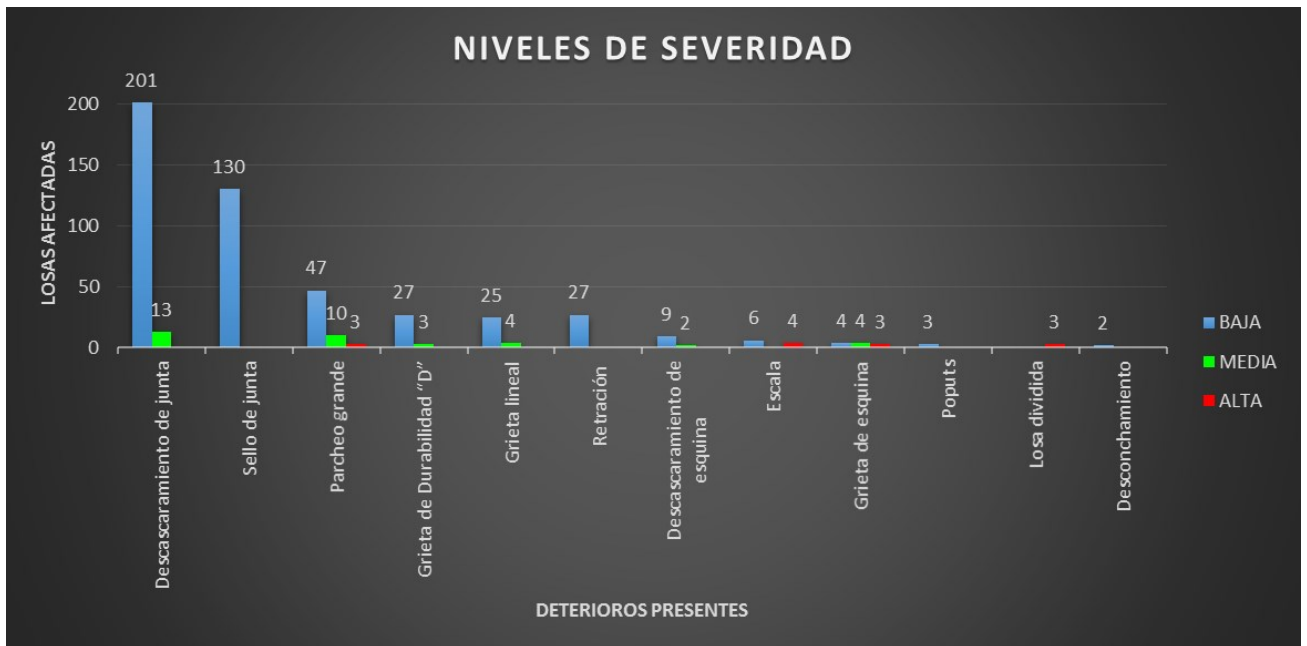
**Figura 17.** Deterioros presentes y grado de severidad.

La Figura 17 representa los deterioros presentes en el tramo de estudio. Como se puede apreciar el nivel de severidad que predomina en los deterioros es la baja con un total de 481 losas afectadas con este nivel de severidad, en segundo lugar se encuentra la severidad media con un total de 36 losas afectadas con este nivel de severidad, finalmente en tercera posición se ubica el nivel de severidad alta con 13 losas afectadas.

De acuerdo a la Figura 17, los deterioros que predominan en el tramo evaluado son los siguientes: Descascaramiento de junta (40.53%), Sello de junta (24.62%), Parche grande (11.36%), Grieta de durabilidad "D" (5.68%), Grieta lineal (5.49%), Retracción (5.11%), Descascaramiento de esquina (2.08%), siendo el 92.79% del total de daños.
