UNIVERSIDAD TÉCNICA PARTICULAR DE LOJA
La Universidad Católica de Loja

“Estudio sobre el detallamiento del refuerzo en las edificaciones del sector sur de la ciudad de Loja”

*Trabajo de fin de carrera previo
a la obtención del título de
Ingeniero Civil*

PAOLA CATHERINE BUENO GARRIDO

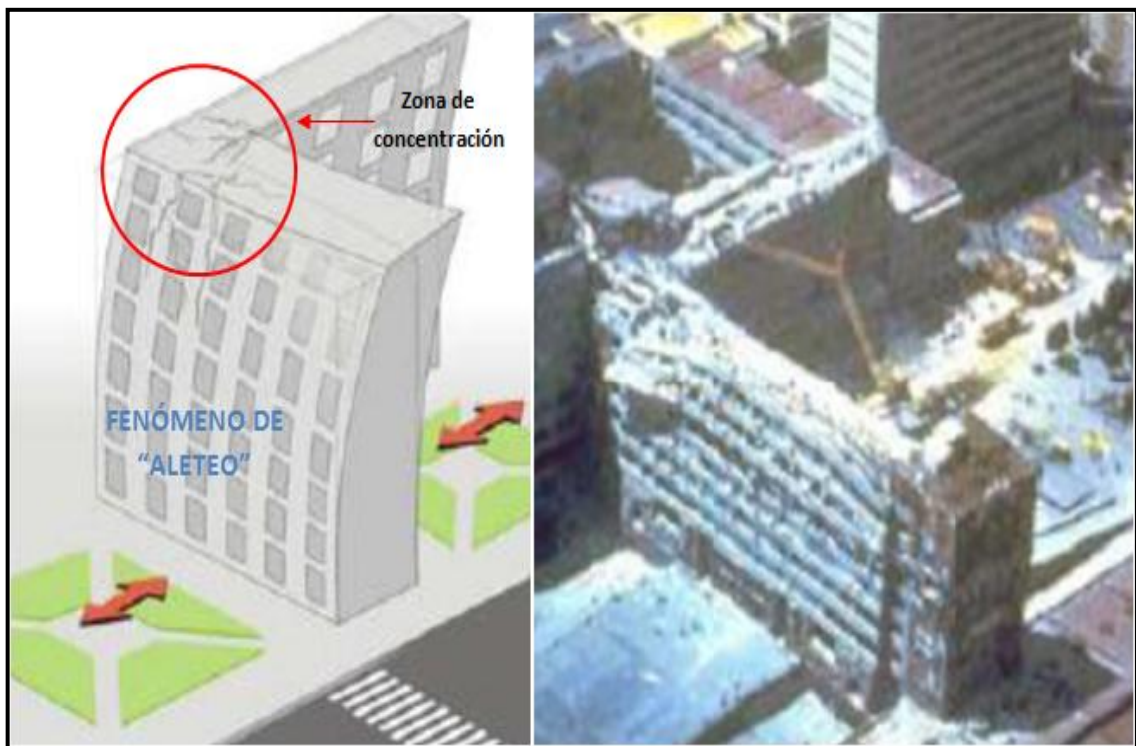
Figura 1.3 Falla producida por asimetría del edificio en planta
Fuente: [Fernández Cruz, O. (2010)]

Los daños se pueden producir cuando se construyen edificios en forma de T, L o H, produciéndose zonas de concentración de esfuerzos como se indica en la figura 1.3

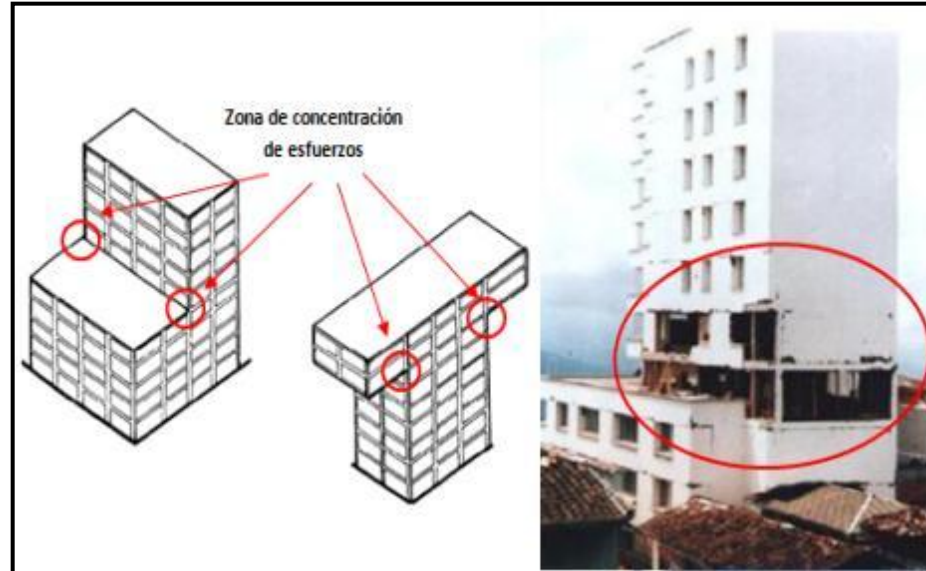
Figura 1.5 Falla producida por asimetría del edificio en elevación (efecto "latigazo")

Los daños se pueden producir cuando existen reducciones bruscas en las partes altas del edificio, provocándose el efecto "latigazo" por concentraciones de esfuerzos (figura 1.5), además la esbeltez excesiva puede ocasionar volteo e inestabilidad de la edificación.

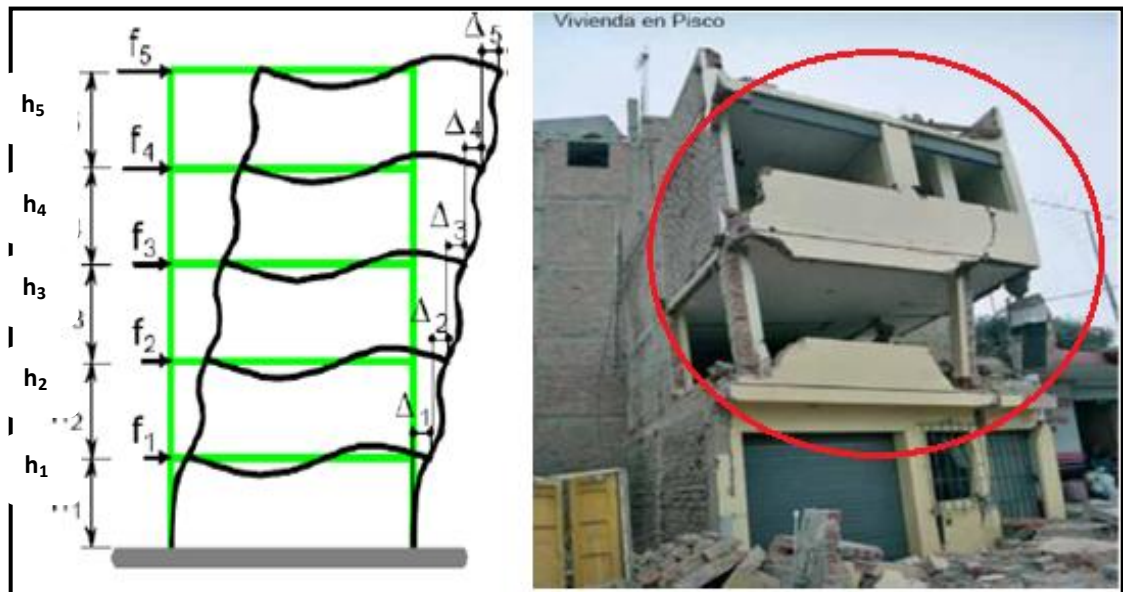
Figura 1.7 Falla producida por falta de rigidez en la dirección frontal
Fuente: [Fernández Cruz, O. (2010)]

El daño se produce cuando en una de las direcciones se dispone de vigas o columnas de menor dimensión en relación a la otra dirección, o su distribución en ese sentido es insuficiente (figura 1.7).

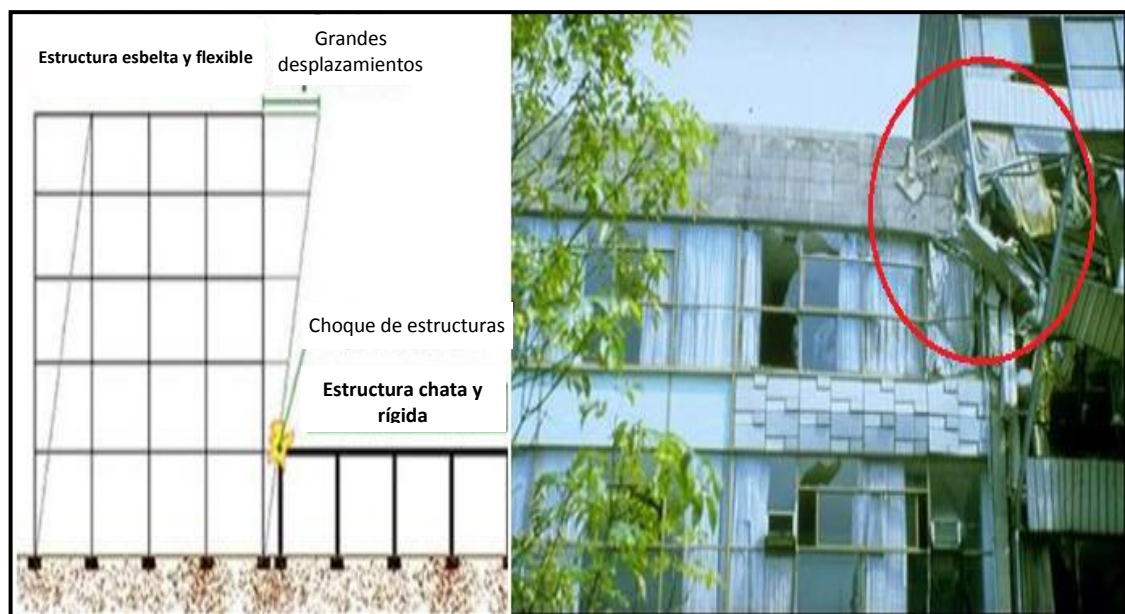
Figura 1.8 Falla producida por falta de separación entre edificios adyacentes

Si no existe suficiente separación sísmica entre edificios adyacentes, su manera distinta de vibrar ante la sollicitación sísmica puede producir choque entre ellos. Esto es más peligroso cuando los edificios adyacentes no coinciden en sus alturas de entrepiso, ya que las losas de un edificio pueden chocar las columnas del otro (figura 1.8).

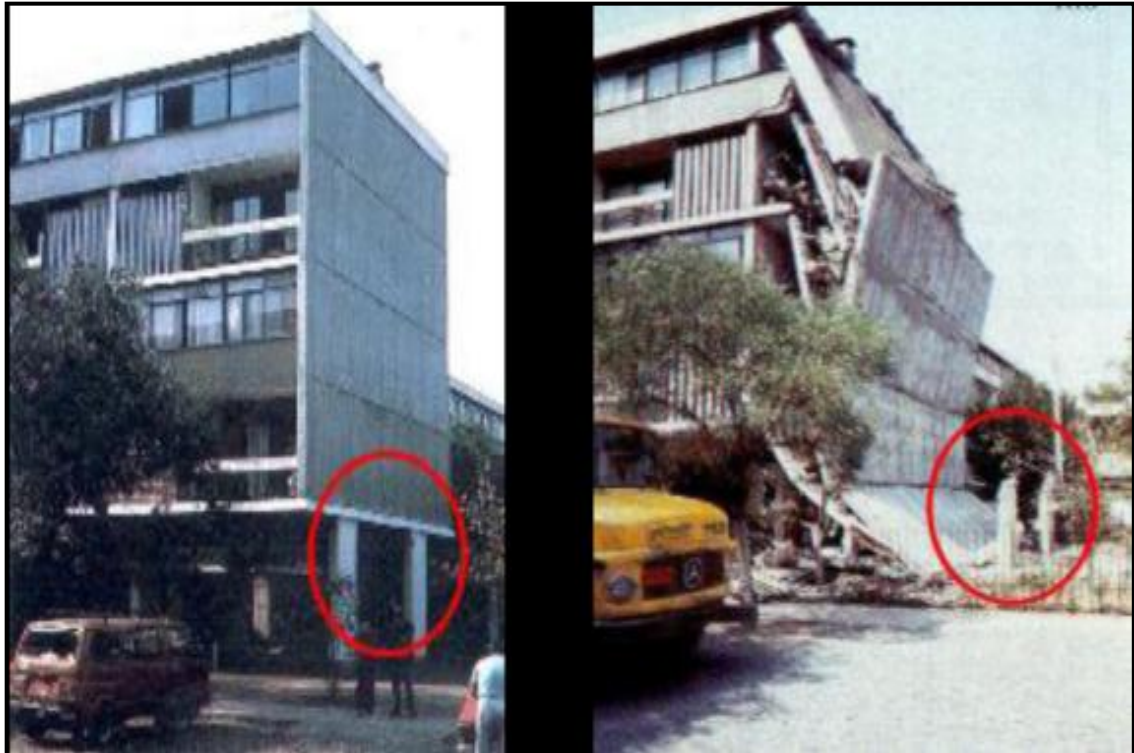
Figura 1.10 Colapso por discontinuidad de elementos estructurales verticales

El daño se produce cuando por ejemplo el elemento columna no es continuo a lo alto de la estructura, esto ocasiona cambios bruscos de rigidez como lo indica la figura 1.10.

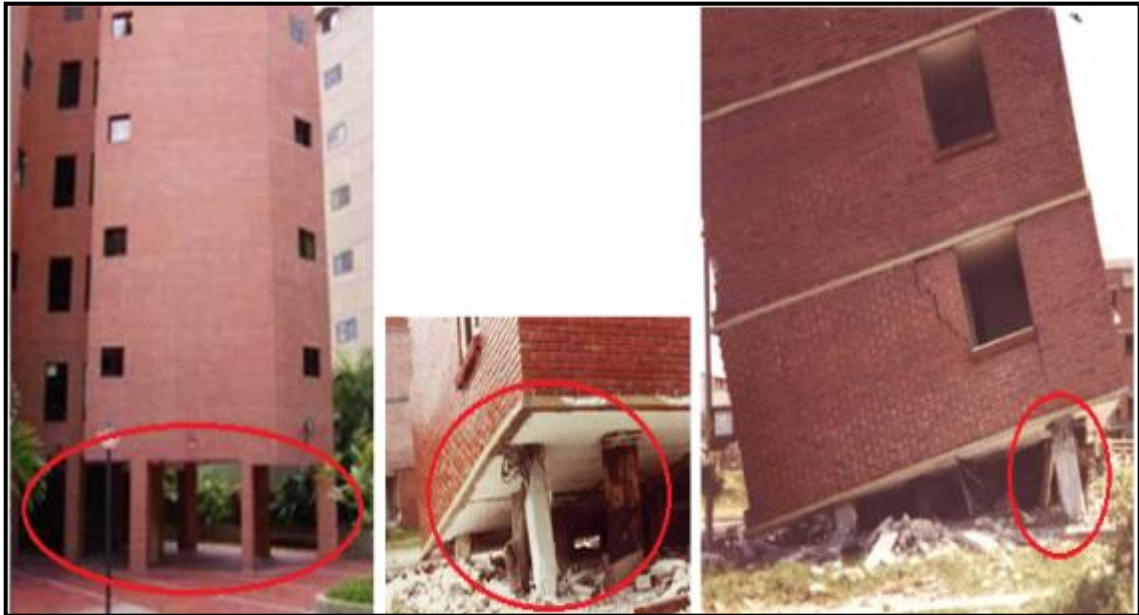
Figura 1.11 Colapso de la estructura debido a piso blando

Se conoce como piso blando a aquel en el que se eliminan muros o placas del primer piso, concentrando demandas de ductilidad excesivas para las columnas de este piso, debido al comportamiento de sólido rígido de las placas superiores. Este problema se presenta en la figura 1.11.

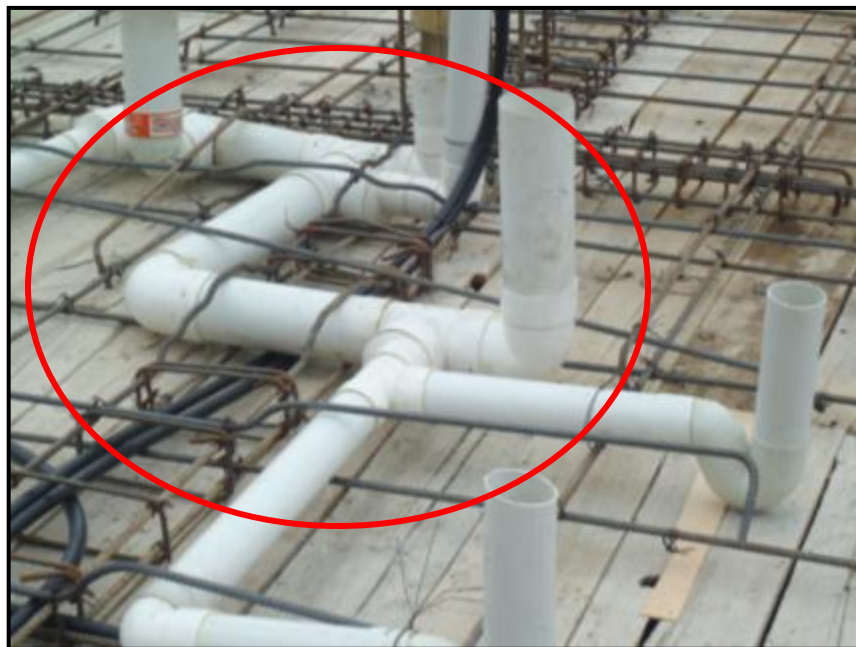
Figura 1.47 Colocación inadecuada de ductos y tuberías en vigas

En la figura 1.47 se evidencia este problema, donde las tuberías atraviesan gran parte del elemento viga debilitando su resistencia por completo, ya que actuará como una zona hueca, además del desplazamiento del acero longitudinal y transversal; al producirse un sismo estas partes fallarán, ya que se convierten en zonas críticas de la estructura.

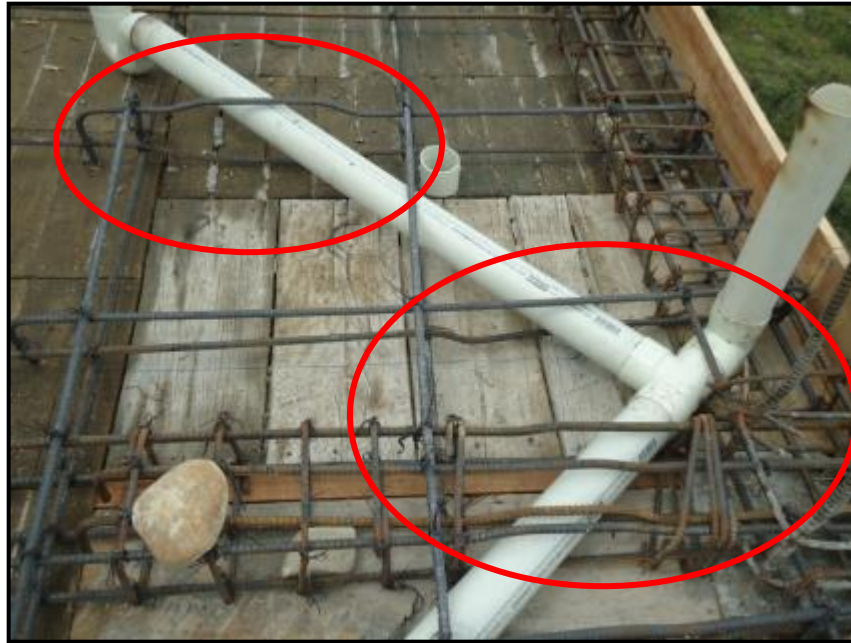
Figura 1.48 Colocación inadecuada de ductos y tuberías en vigas

La figura 1.48 indica como las vigas pierden por completo su sección útil debido a la colocación de tubería dentro de las mismas, lo que ocasiona cambios en el espaciamiento del refuerzo transversal en zonas donde se necesita más refuerzo a cortante, produciendo pérdida en su capacidad resistente.

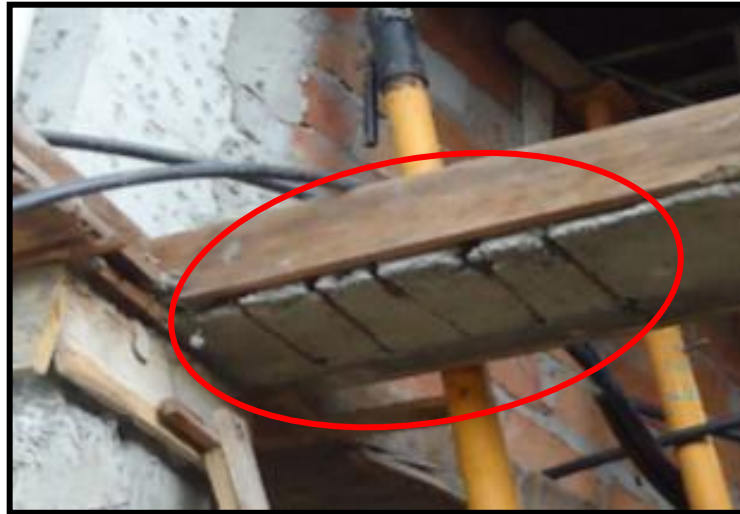
Figura 1.50 Falta de recubrimiento en vigas

La figura 1.50 indica el insuficiente recubrimiento que tiene la viga dejando expuestos los estribos a la intemperie.

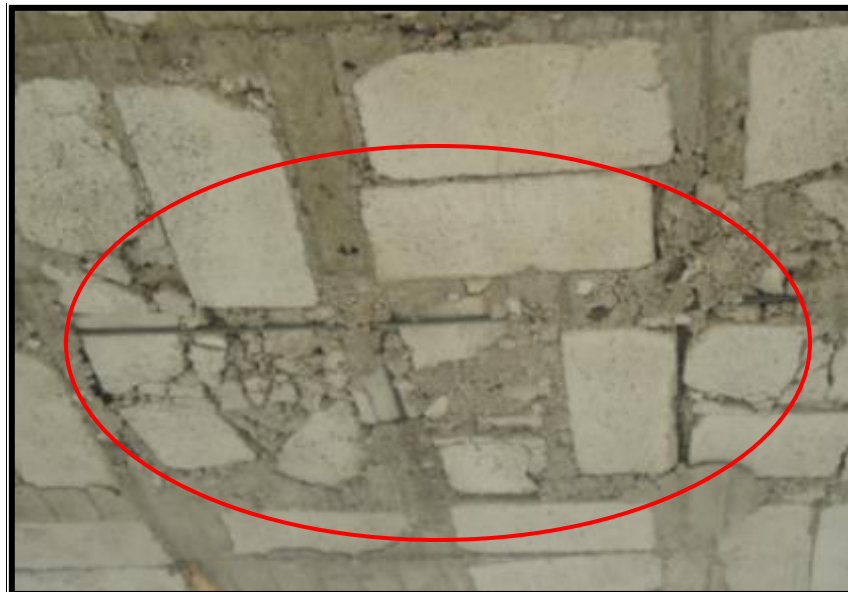
Figura 1.51 Falta de recubrimiento en losas

Es común también encontrarse con falta de recubrimiento en losas, debido a que en la mayoría de edificaciones el refuerzo positivo es colocado directamente sobre el encofrado y al momento de fundirla éste no es recubierto en su parte inferior, dejando expuesto el refuerzo tal como se indica en la figura 1.51.

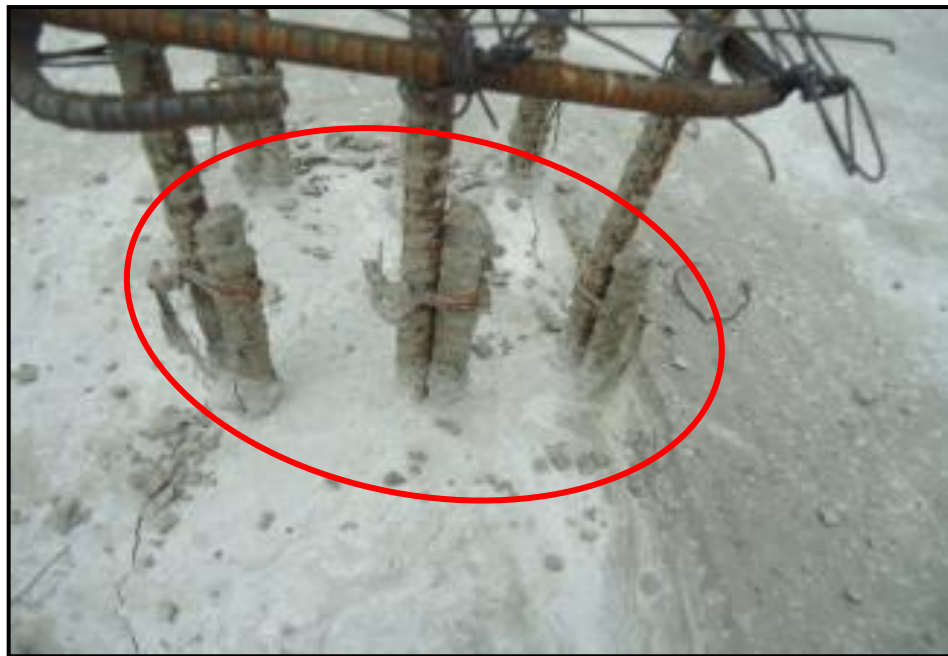
Figura 1.57 Longitud escasa de empalme por traslapado en columnas

La figura 1.57 indica la falta de longitud de traslape en columnas ubicadas en el cuarto nivel de un edificio situado en la ciudad de Loja, se nota que el traslape es escaso, lo que puede ocasionar en caso de un sismo el colapso de la estructura por falta de adherencia en este elemento.

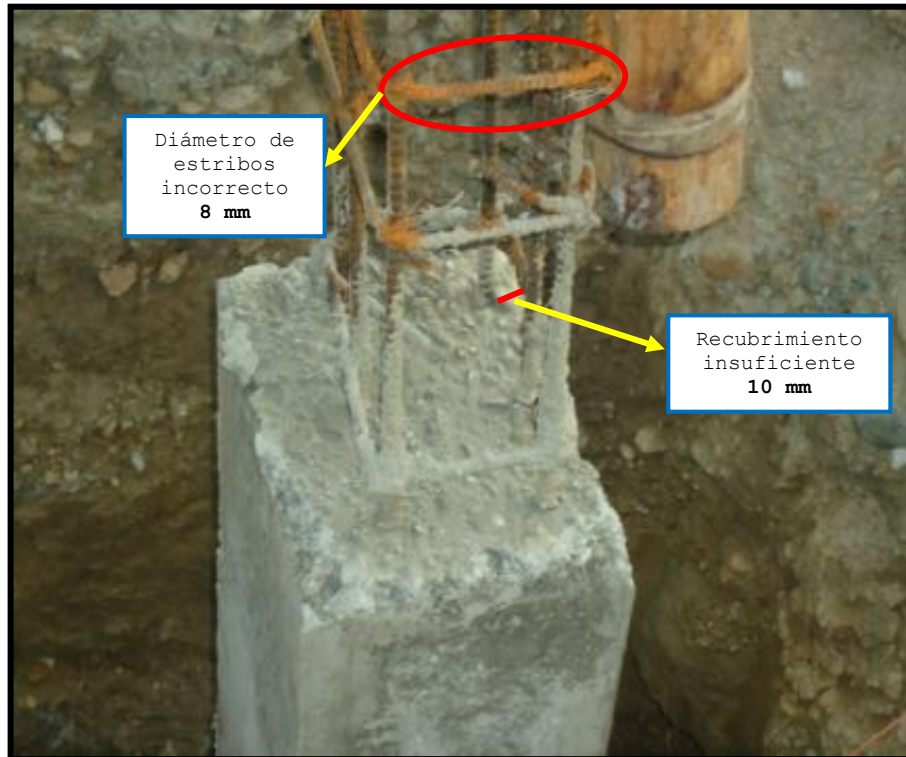
La Fotografía indica una columna ubicada de forma descentrada, su recubrimiento no es uniforme en todos sus lados, se nota claramente que dos de ellos solo tienen 10 mm de recubrimiento, incumpléndose la especificación 7.7.1 establecida en el código ACI 318-08, donde se menciona que el recubrimiento mínimo de la armadura principal en columnas debe ser de 40 mm. Las varillas que quedan con escaso recubrimiento, no van a estar suficientemente confinadas por el concreto y en caso de movimientos telúricos se puede producir el astillamiento del mismo, dejando libre el acero de refuerzo, el cual podría pandearse y producir el colapso del elemento columna, y como este tipo de falla va en serie afectaría a los pisos superiores ocasionando el colapso total de la estructura.

Otro error que se presenta es que el diámetro del estribo es de 8 mm, siendo el correcto 10 mm como mínimo tal como lo recomienda el numeral 7.10.5.1 del código.

Fot.3.1 No cumple recubrimiento mínimo, y diámetro del estribo (Numeral 7.7.1 y 7.10.5.1 del código ACI 318-08)
Fecha de captura: 28/11/2010

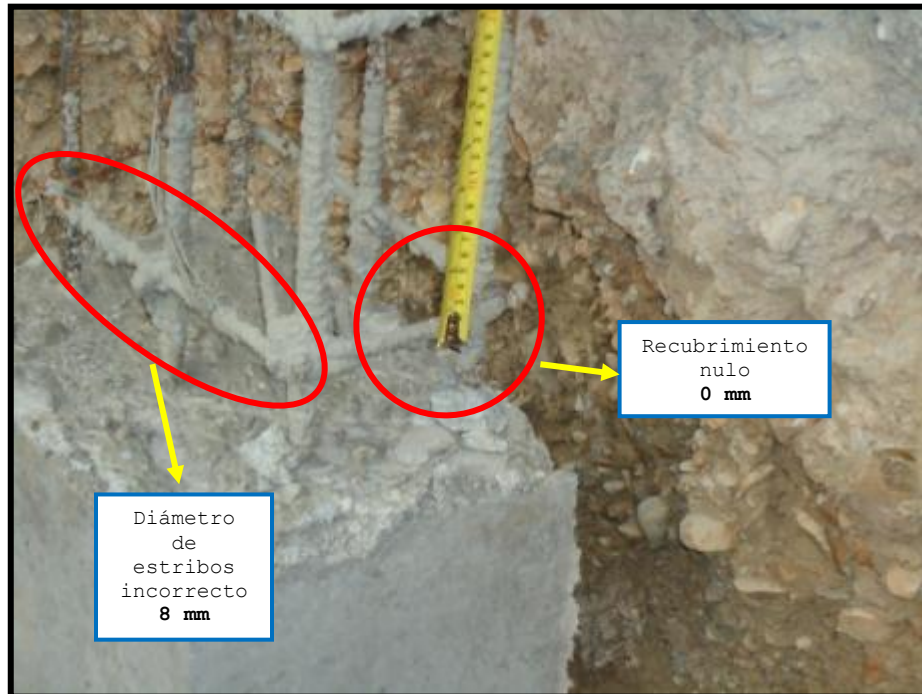
➡ **FOTOGRAFÍA 3.2**

Esta fotografía muestra una columna perimetral con recubrimiento nulo en dos de sus lados, incumpliendo la especificación 7.7.1 del código ACI 318-08, donde se recomienda que el recubrimiento debe ser mínimo 40 mm; a más de ello, el diámetro del estribo es de 8 mm, por lo tanto no cumple el numeral 7.10.5.1 del código, donde se establece que como mínimo se debe colocar refuerzo transversal de 10 mm.

Fot. 3.2 No cumple recubrimiento mínimo y diámetro del estribo (Numeral 7.7.1 y 7.10.5.1 del código ACI 318-08)
Fecha de captura: 28/11/2010

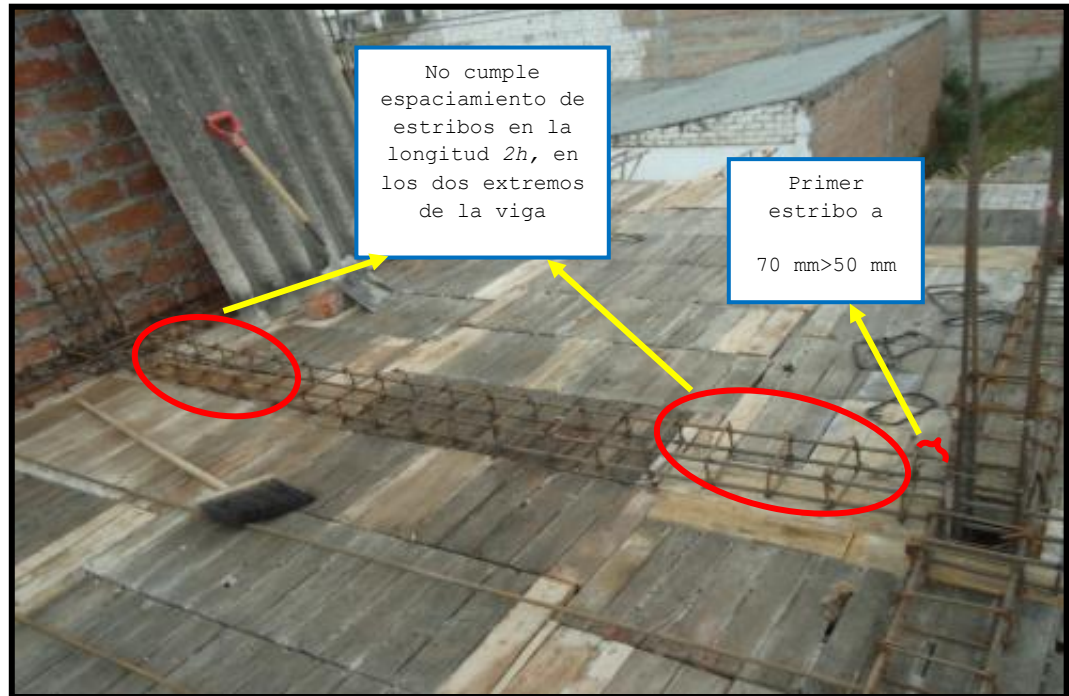
➡ **FOTOGRAFÍA 3.3**

En esta fotografía se observa que los estribos están espaciados a una misma distancia a lo largo de toda la longitud de la viga, incumpliendo la especificación 21.3.4.2 del código ACI318-08, debido a que en ambos extremos del elemento deben colocarse estribos cerrados de confinamiento por longitudes iguales a $2h$, medidas desde la cara del elemento de apoyo hacia el centro de la luz, estos deben tener menor espaciamiento que los estribos centrales de la viga; también se aprecia que el primer estribo está colocado a más de 50 mm, lo que es incorrecto, ya que el numeral 21.3.4.2 del código especifica que tiene que ser menor o igual a esta cantidad.

Fot. 3.3 No cumple espaciamiento del refuerzo transversal (estribos) a lo largo de la longitud de la viga, y colocación de primer estribo (Numeral 21.3.4.2 y 21.3.4.3 del código ACI 318-08)
Fecha de captura: 30/11/2010

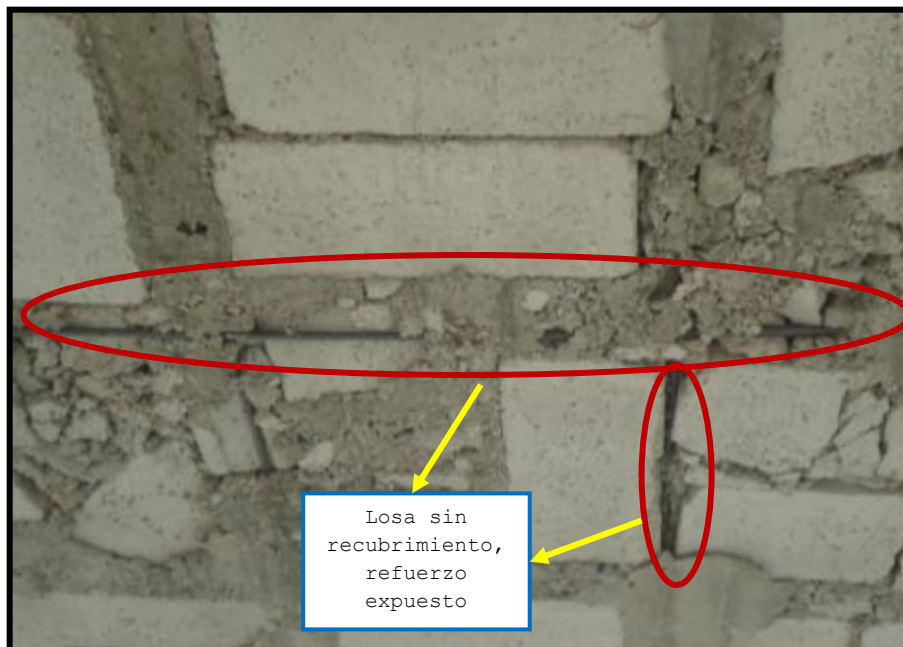
➔ **FOTOGRAFÍA 3.5**

Uno de los errores encontrados en la mayoría de edificaciones estudiadas es que las losas no presentan el recubrimiento adecuado. En la fotografía se aprecia como el refuerzo positivo no tiene ningún recubrimiento, quedando totalmente expuesto en sus dos direcciones. El problema ocurre porque el refuerzo es colocado directamente sobre el encofrado, sin dejar el espacio suficiente para que en el momento de la fundición el concreto lo recubra, por lo tanto en éste caso se incumple el numeral 7.7.1, literal (c) del código ACI 318-08. Al no tener recubrimiento no hay transferencia de esfuerzos del hormigón al acero que es lo que se requiere para que los dos elementos trabajen juntos formando el elemento de hormigón armado.

Fot. 3.5 Falta de recubrimiento en losas (Numeral 7.7.1 literal (c) del código ACI 318-08)
Fecha de captura: 13/12/2010

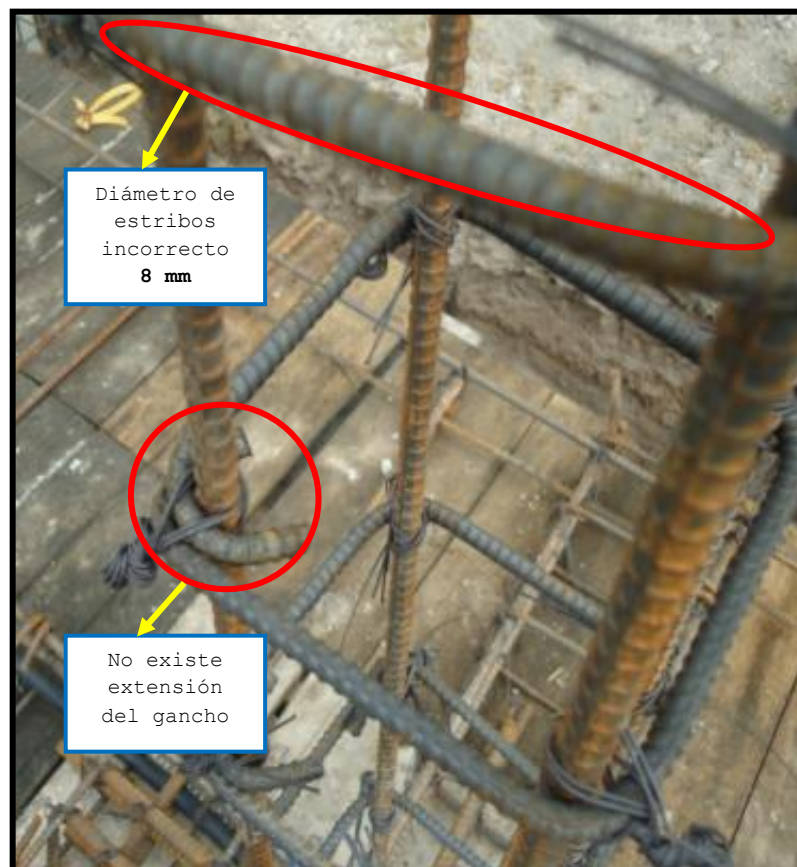
➔ **FOTOGRAFÍA 3.6**

La extensión del gancho del estribo que se indica en la fotografía, no cumple con lo establecido en el numeral 7.1.3 literal (c) del código ACI 318-08, donde la extensión del estribo debe ser $6db \geq 75\text{mm}$, pero en el caso que se presenta la extensión tiene una longitud de 15 mm. Otro problema que se aprecia es que los estribos tienen un diámetro de 8 mm, siendo el mínimo recomendado por el numeral 7.10.5.1 del código, 10 mm.

Fot.3.6 No cumple longitud de la extensión del gancho y diámetro del estribo (Numeral 7.1.3 literal (c) y 7.10.5.1 del código ACI 318-08)
Fecha de captura: 12/12/2010

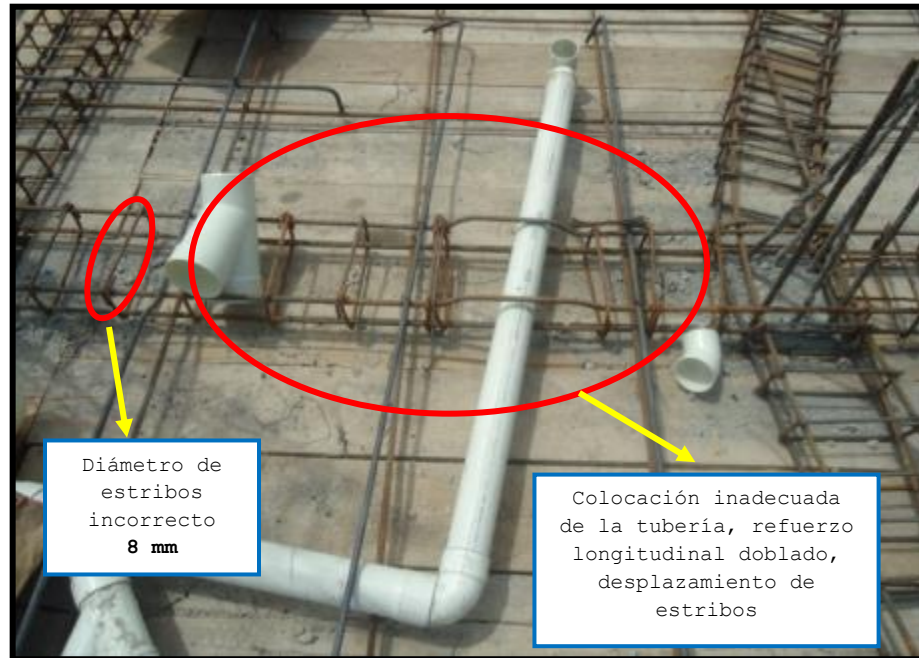
Se puede observar también que la viga carece de confinamiento apropiado en las longitudes iguales a $2h$, medidas desde la cara de elemento de apoyo hacia el centro de la luz, puesto que los estribos están ubicados a espaciamientos mayores que los especificados en el numeral 21.3.4.2 de código ACI 318-08.

Los estribos que se han colocado también presentan errores en su detallamiento, ya que tienen un diámetro de 8 mm, por lo tanto no cumplen con lo especificado en el numeral 7.10.5.1 de código, que menciona que como mínimo deben ser No 10, que equivale a 10 mm.

*Fot. 3.8 Colocación errónea de tuberías, espaciamiento de estribos mayor al especificado, diámetro de estribos insuficiente, incumplimiento de: (Numeral 6.3.12, 21.3.4.2 y 7.10.5.1 del código ACI 318-08)
Fecha de captura: 03/12/2010*

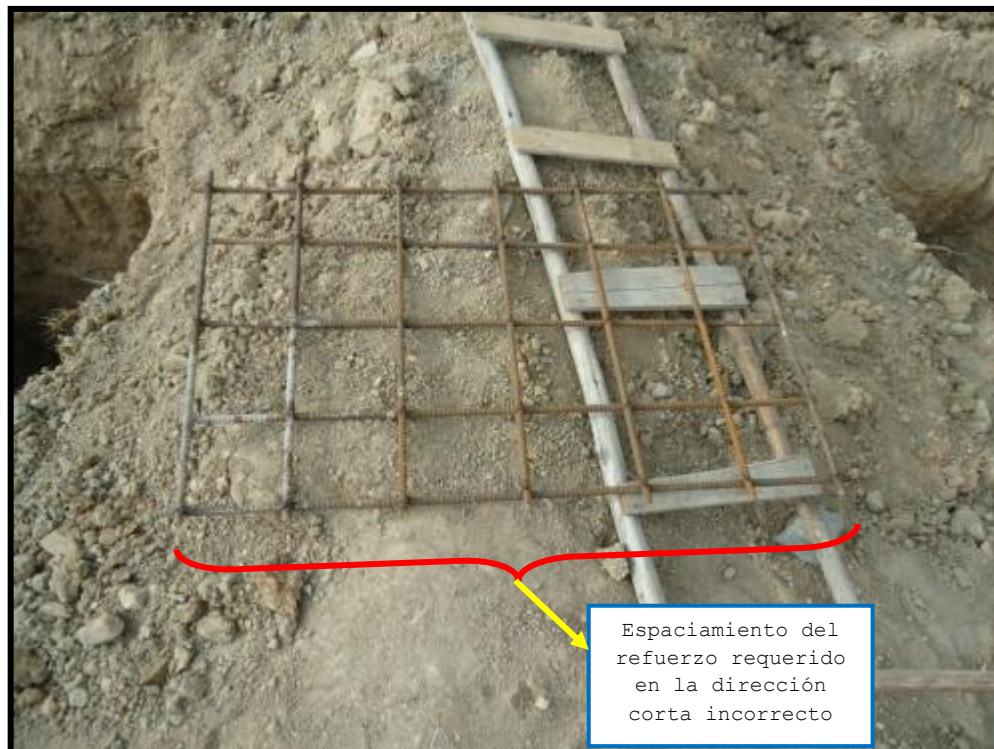
El resto del refuerzo requerido en la dirección corta, $(1-\gamma_s)A_s$, debe distribuirse uniformemente en las dos franjas restantes (zonas que queden fuera de la franja central de la zapata). El factor γ_s se lo calcula con la siguiente fórmula $\gamma_s = \frac{2}{(\beta+1)}$, β es la relación del lado largo al lado corto de la zapata".

En la fotografía se muestra una zapata rectangular de (1.25 x 0.75)m, en la cual el espaciamiento en la dirección corta es el mismo en todas las franjas (0.185 m), incumpliendo la especificación mencionada en el párrafo anterior.

Fot. 3.10 "Zapata rectangular" no cumple con espaciamiento del refuerzo en la dirección corta (Numeral 15.4.4.2 del código ACI 318-08
Fecha de captura: 08/12/2010

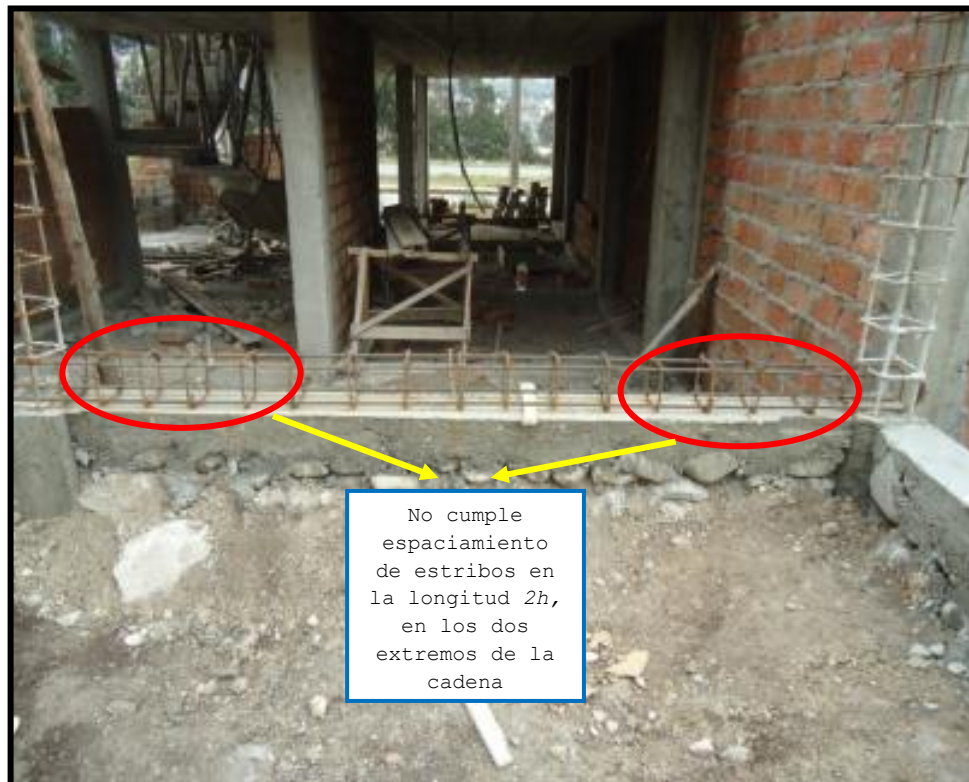
➔ **FOTOGRAFÍA 3.11**

En esta fotografía se presenta el detallamiento del refuerzo en una cadena y se ve claramente cómo los estribos a lo largo de ella se disponen al mismo espaciamiento, pero no toman en cuenta que en ambos extremos del elemento deben colocarse estribos cerrados de confinamiento por longitudes iguales a $2h$, medidas desde la cara de elemento del apoyo hacia el centro de la luz, ya que en éstos el espaciamiento del refuerzo transversal debe ser menor, debido a que en estas zonas se requiere mayor confinamiento, por lo tanto, se incumple el numeral 21.3.4.2 del código ACI 318-08.

Fot.3.11 No cumple espaciamiento del refuerzo transversal (estribos) a lo largo de la cadena (Numeral 21.3.4.2 del código ACI 318-08)

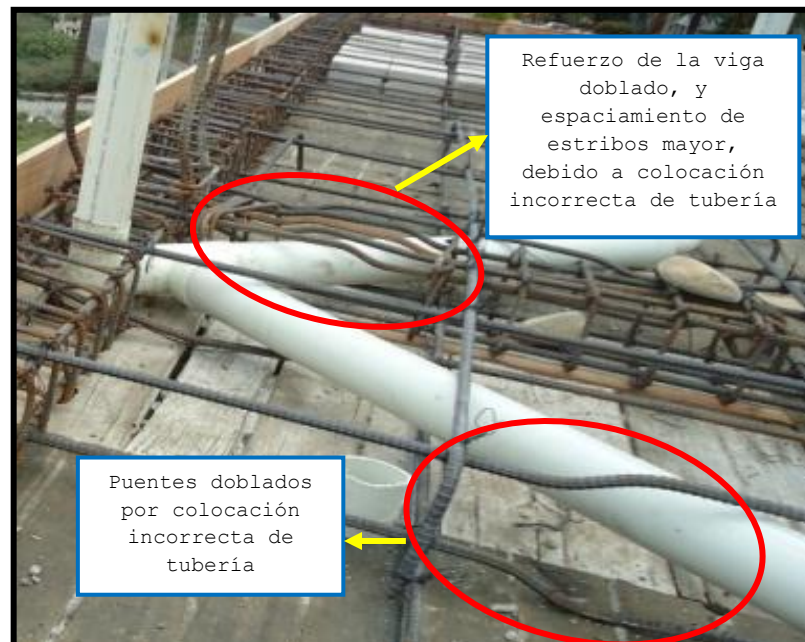
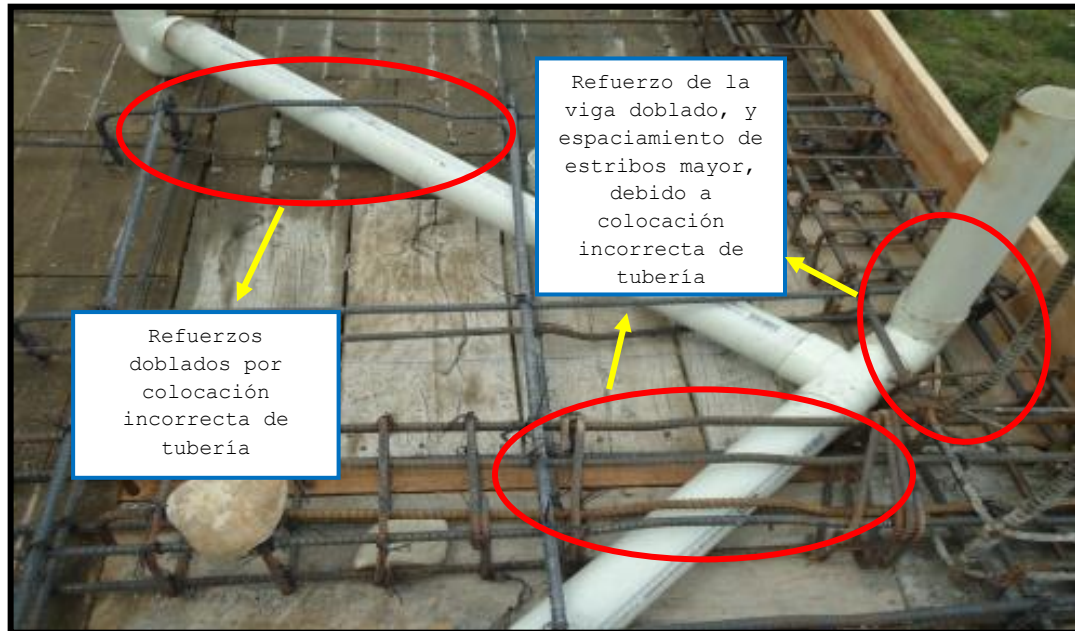
➔ **FOTOGRAFÍA 3.12 Y 3.13**

Las fotografías 3.12 y 3.13 revelan la manera en que se están colocando las instalaciones sanitarias en las edificaciones de la ciudad de Loja. La tubería atraviesa los elementos estructurales y ha provocado que se doble y desplace el refuerzo de su posición apropiada, afectando a dos vigas y parte de la losa. En el caso de las vigas, se ve claramente que los estribos han sido desplazados, dejando sin confinamiento a la zona donde se requiere mayor refuerzo transversal (longitud $2h$ medida desde la cara de la columna). En la losa tanto el refuerzo positivo como negativo es afectado, ya que ha sido doblado, modificando su forma recta. Por lo tanto se incumple con los requerimientos 6.3.12 y 21.3.4.2 del código ACI 318-08.

Fot. 3.12 Colocación errónea de tuberías que modifican la forma y posición del acero de refuerzo, incumplimiento de: (Numeral 6.3.12 y 21.3.4.2 del código ACI 318-08)

Fot. 3.13 Colocación errónea de tuberías que modifican la forma, posición del acero de refuerzo, incumplimiento de: (Numeral 6.3.12 y 21.3.4.2 del código ACI 318-08)
Fecha de captura: 15/12/2010

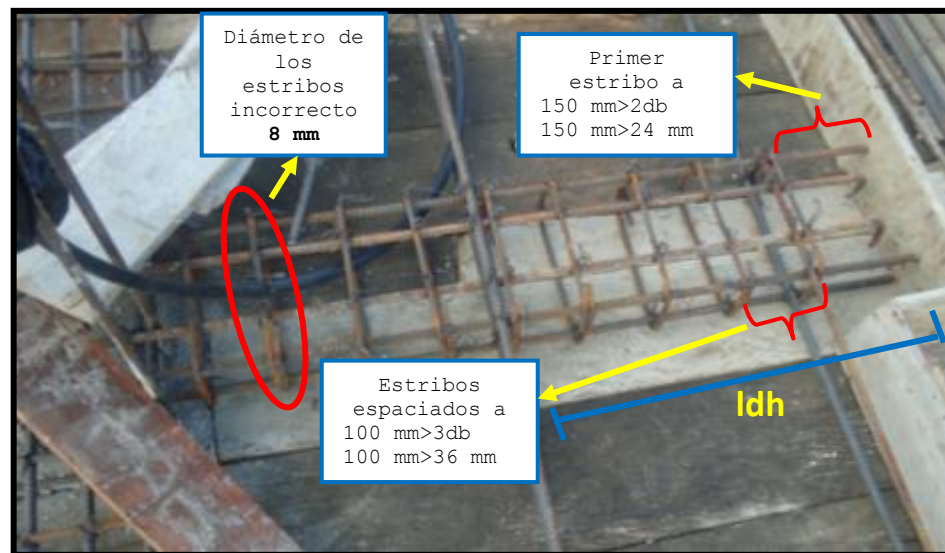
➡ **FOTOGRAFÍA 3.14**

Los estribos también presentan errores debido a que no cumplen con el diámetro mínimo de 10 mm establecido en el numeral 7.10.5.1 del código, los que se han colocado en la viga de volado son de 8 mm.

Fot. 3.14 No cumple con colocación del primer estribo medido desde el borde discontinuo de la viga del volado, espaciamiento de estribos en longitud ldh y diámetro del estribo (Numeral 12.5.3, 12.5.4 y 7.10.5.1 del código ACI 318-08)
Fecha de captura: 10/12/2010

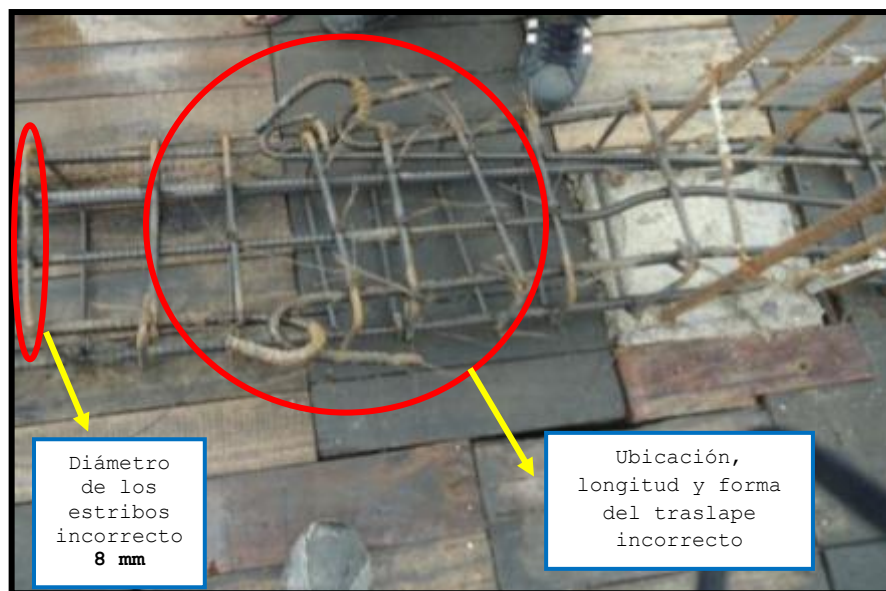
➔ **FOTOGRAFÍA 3.15**

del nudo, según la especificación 21.5.2.3 del código, en la fotografía se observa que la distancia es mayor a $2h$.

Otro incumplimiento que se aprecia en la foto es que el diámetro de los estribos es de 8 mm, lo correcto es como mínimo 10 mm, esto está establecido en el numeral 7.10.5.1 del código.

Fot. 3.15 No cumple ubicación, longitud y forma del empalme por traslape, diámetro del estribo incorrecto (Numeral 12.15.1, 21.5.2.3 y 7.10.5.1 del código ACI 318-08)
Fecha de captura: 30/11/2010

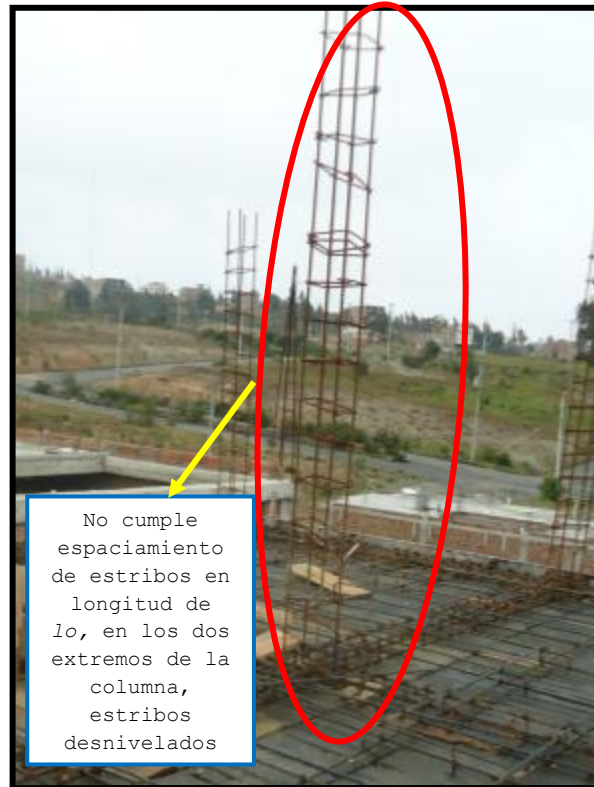
➔ **FOTOGRAFÍA 3.16**

necesita más confinamiento (longitud l_o) es mayor al especificado en el numeral 21.3.5.2 del código ACI 318-08.

Fot.3.16 Distribución y colocación de estribos inadecuada, incumplimiento de: (Numeral 21.3.5.2 del código ACI 318-08)
Fecha de captura: 01/02/2011

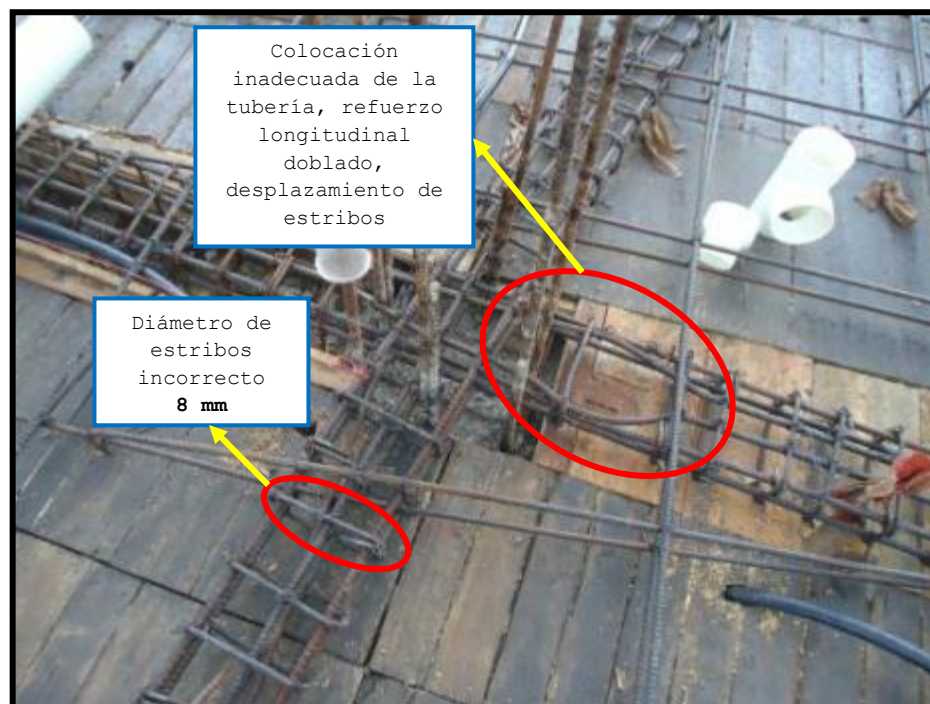
➡ **FOTOGRAFÍA 3.17**

desplazado los estribos a espaciamientos mayores en el lugar donde se necesita mayor confinamiento, por lo tanto se incumple el numeral 6.3.12 y 21.3.4.2 del código ACI 318 (2008), el primero establece que "las tuberías y ductos deben fabricarse e instalarse de tal forma que no requiera cortar, doblar o desplazar el refuerzo de su posición apropiada"; el segundo hace referencia al espaciamiento del refuerzo transversal en la longitud $2h$ medida desde la cara de la columna.

En la fotografía también se puede evidenciar el problema del diámetro de los estribos ya que los colocados son de 8 mm, siendo el mínimo establecido 10 mm (numeral 7.10.5.1, ACI 318-08).

Fot.3.17 Varillas de refuerzo dobladas y desplazamiento de estribos por colocación de tuberías, diámetro y espaciamiento de estribos incorrecto, incumplimiento de: (Numeral 6.3.12, 21.3.4.2 y 7.10.5.1, ACI 318-08)
Fecha de captura: 10/12/2010

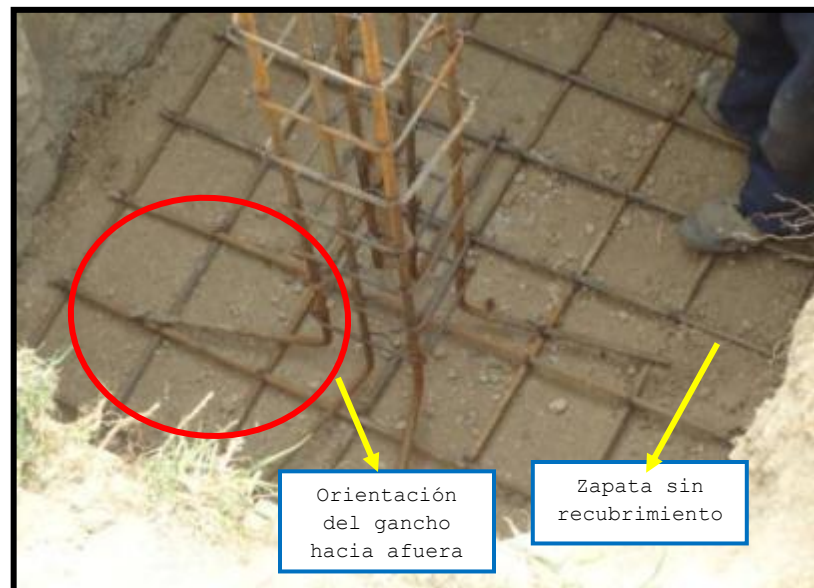
➔ **FOTOGRAFÍA 3.18**

La fotografía presenta el detallamiento del refuerzo de una cimentación, donde se ve claramente a la parrilla asentada sobre el terreno sin cumplir con el recubrimiento mínimo especificado en el numeral 7.7.1 literal (a) del código ACI 318-08, donde se establece 75 mm como mínimo; además, la orientación del gancho del refuerzo longitudinal de la columna cerca del fondo de la cimentación está hacia fuera, incumpliendo la especificación 21.12.2.2 del código, la cual menciona que "el refuerzo longitudinal que resiste la flexión debe tener ganchos de 90 grados cerca del fondo de la cimentación, con el extremo libre de las barras orientado hacia el centro de la columna". Se recalca que este último problema está presente en todas las edificaciones estudiadas.

Fot.3.18 No cumple recubrimiento y orientación del gancho del refuerzo longitudinal de la columna cerca del fondo de la cimentación (Numeral 7.7.1 literal (a) y 21.12.2.2 del código ACI 318-08)

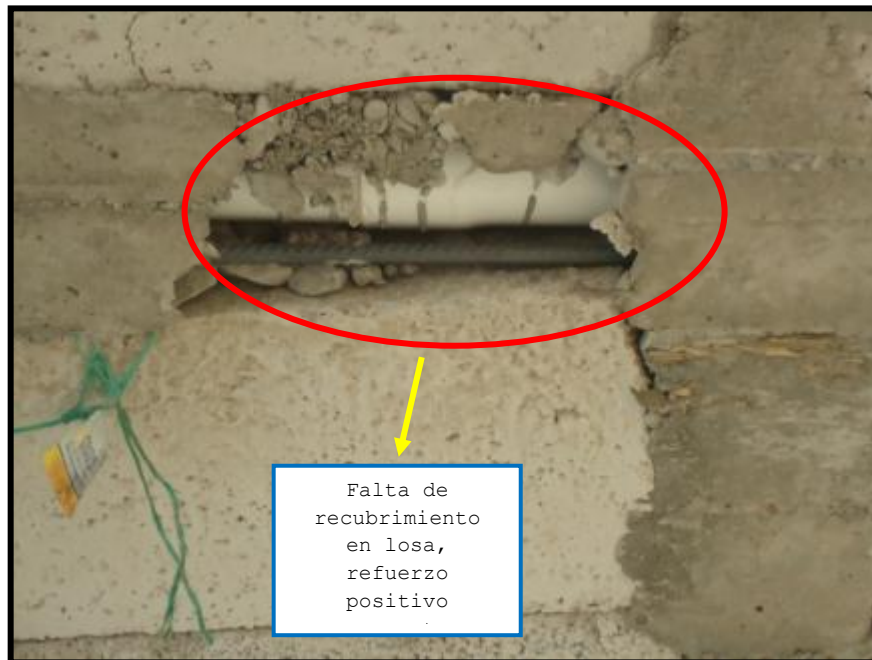
➔ **FOTOGRAFÍA 3.19**

En la fotografía se observa cómo el acero de refuerzo junto a una tubería, queda expuesto sin ningún recubrimiento por parte del concreto en una losa, esto se debe a que el acero es colocado directamente sobre el encofrado sin dejar espacio suficiente para que el concreto recubra al refuerzo positivo, por lo tanto no se cumple el numeral 7.7.1 literal (c) del código ACI 318-08, que menciona que el recubrimiento debe ser 20 mm como mínimo.

Fot. 3.19 Falta de recubrimiento en la losa (Numeral 7.7.1 literal (c) del código ACI 318-08)
Fecha de captura: 13/12/2010

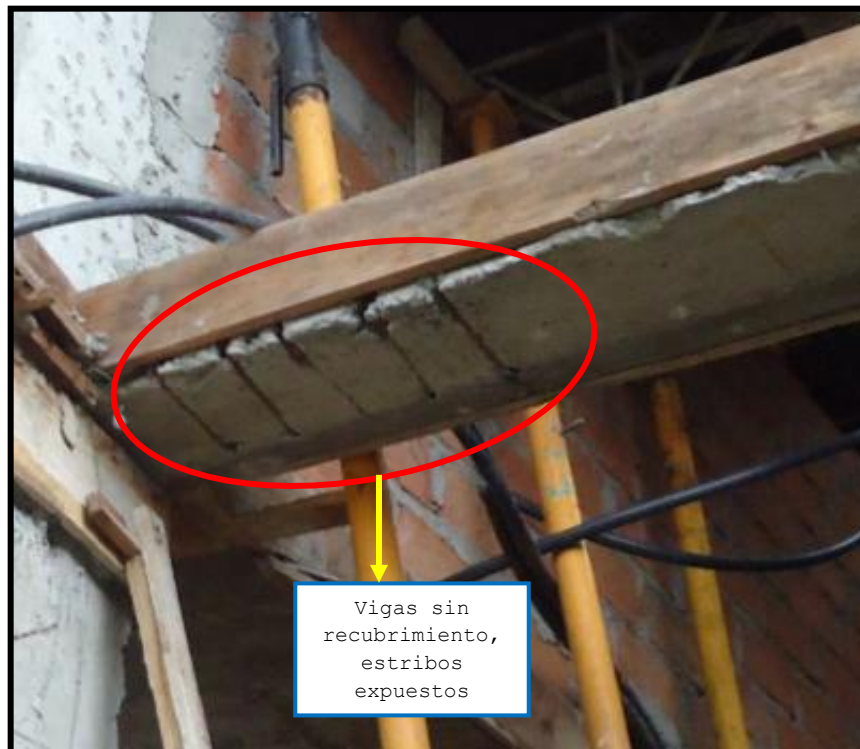
➔ **FOTOGRAFÍA 3.22**

La medida del recubrimiento para elementos con estribos es hasta el borde exterior de los mismos, en la fotografía se indica el problema de falta de recubrimiento en una viga donde la medida es cero, ya que los estribos han quedado expuestos y propensos a la acción de agentes externos, este problema impide que se desarrolle tensión debido a la falta de adherencia entre el concreto y el acero, además no existirá un confinamiento adecuado por parte del concreto al acero, incumpliendo lo recomendado en el numeral 7.7.1 literal (c) del código ACI318-08, mínimo 40 mm de recubrimiento.

Fot. 3.22 Estribos expuestos, falta de recubrimiento en vigas, incumplimiento de: (Numeral 7.7.1 literal (c) del código ACI 318-08)
Fecha de captura: 10/12/2010

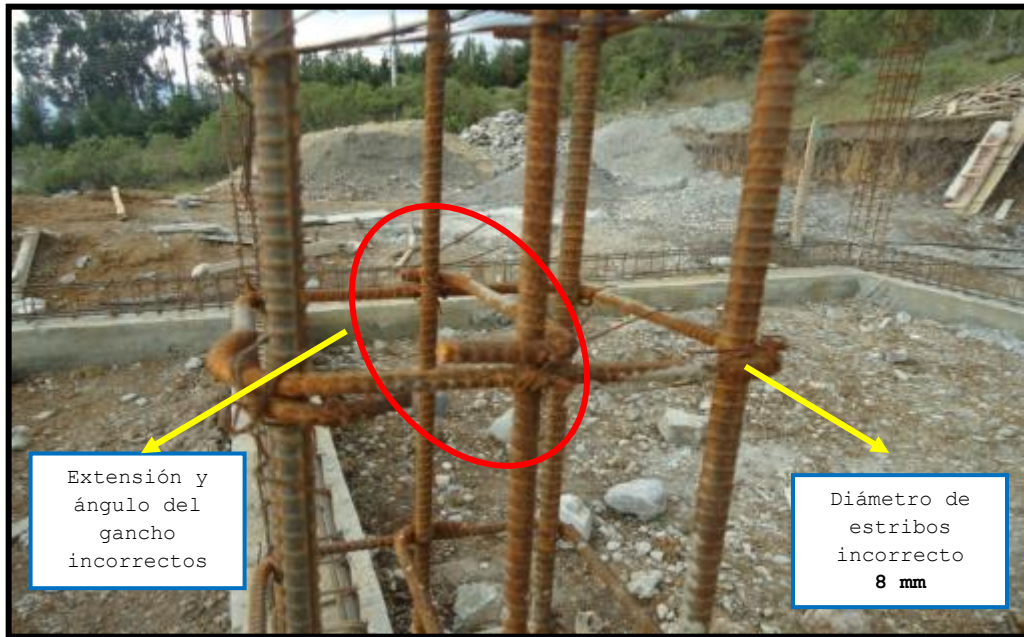
➔ **FOTOGRAFÍA 3.25**

La columna que se indica en la fotografía, presenta errores en el detallamiento de su refuerzo transversal, debido a que éste tiene un diámetro de 8 mm, incumpliendo lo especificado en el numeral 7.10.5.1, que menciona que el mínimo debe ser 10 mm. También se observa que existe un estribo suplementario, pero éste no presenta un detallamiento adecuado, las dos ramas de él están a 90° y no presentan una extensión suficiente, incumpliendo lo especificado en el numeral 7.1.3 literal (c) del código.

Fot. 3.25 No cumple ángulo y extensión del estribo suplementario, diámetro del refuerzo transversal insuficiente (Numeral 7.1.3 literal (c) y 7.10.5.1 del código ACI 318-08)
Fecha de captura: 08/12/2010

Lo correcto es haberlo realizado de la siguiente forma:
