UNIVERSIDAD TÉCNICA PARTICULAR DE LOJA
La Universidad Católica de Loja

“Estudio sobre el detallamiento del refuerzo en las edificaciones del sector sur de la ciudad de Loja”

*Trabajo de fin de carrera previo
a la obtención del título de
Ingeniero Civil*

PAOLA CATHERINE BUENO GARRIDO

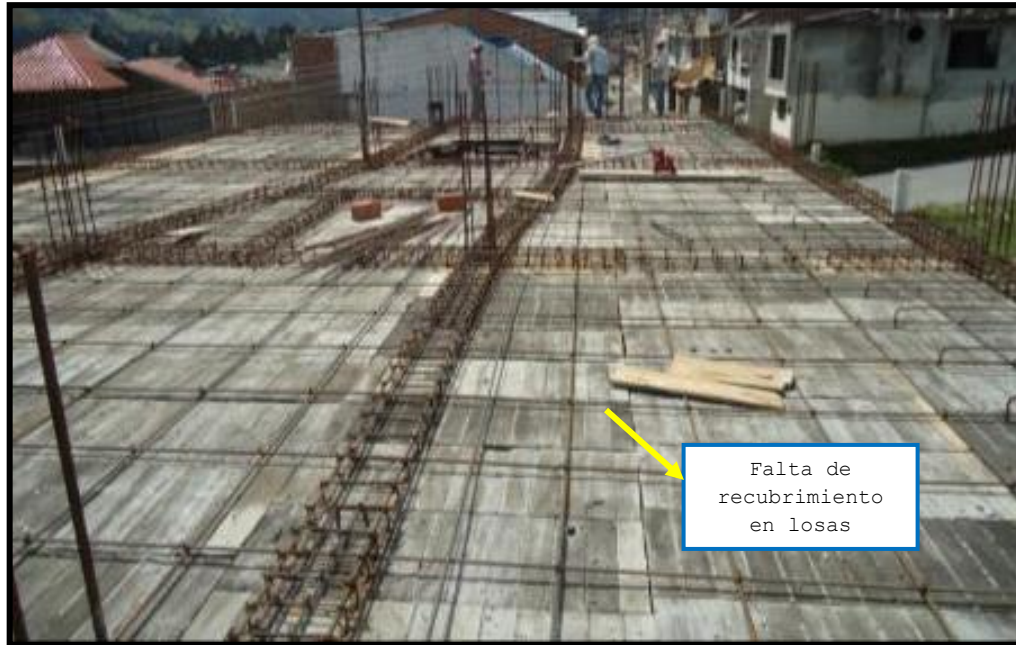
mm. Este problema no solo se presentó en esta edificación, sino en todas las estudiadas.

Fot. 3.32 Refuerzo de la losa sin recubrimiento, incumplimiento de: (Numeral 7.7.1 del código ACI 318-08
Fecha de captura: 13/12/2010

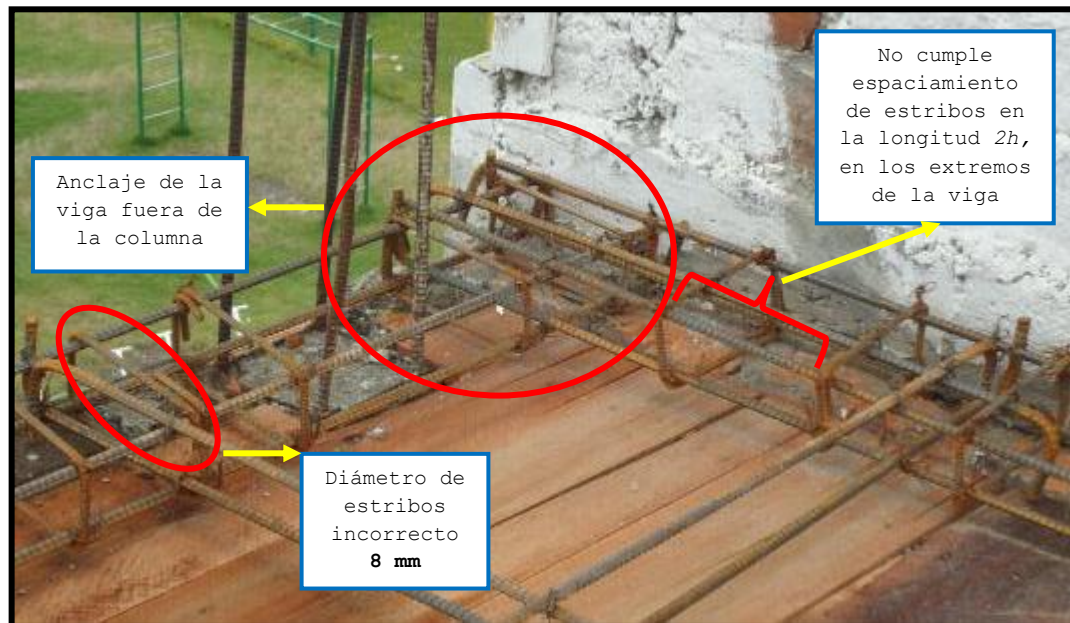
espaciamientos muy grandes, lo que es incorrecto, debido a que el código en el numeral 21.3.4.2 recomienda que se dé mayor confinamiento en los extremos de la viga, por longitudes iguales a $2h$, medidas desde la cara de elemento de apoyo hacia el centro de la luz. Otro problema que se observa en la foto es que el diámetro de los estribos es de 8 mm, siendo el mínimo especificado en el numeral 21.3.4.2 del código 10 mm.

Fot. 3.33 Viga no se ancla en la columna, diámetro del estribo insuficiente, espaciamiento de estribos incorrecto, incumplimiento de: (Numeral 12.12.1, 7.10.5.1 y 21.3.4.2 del código ACI 318-08)

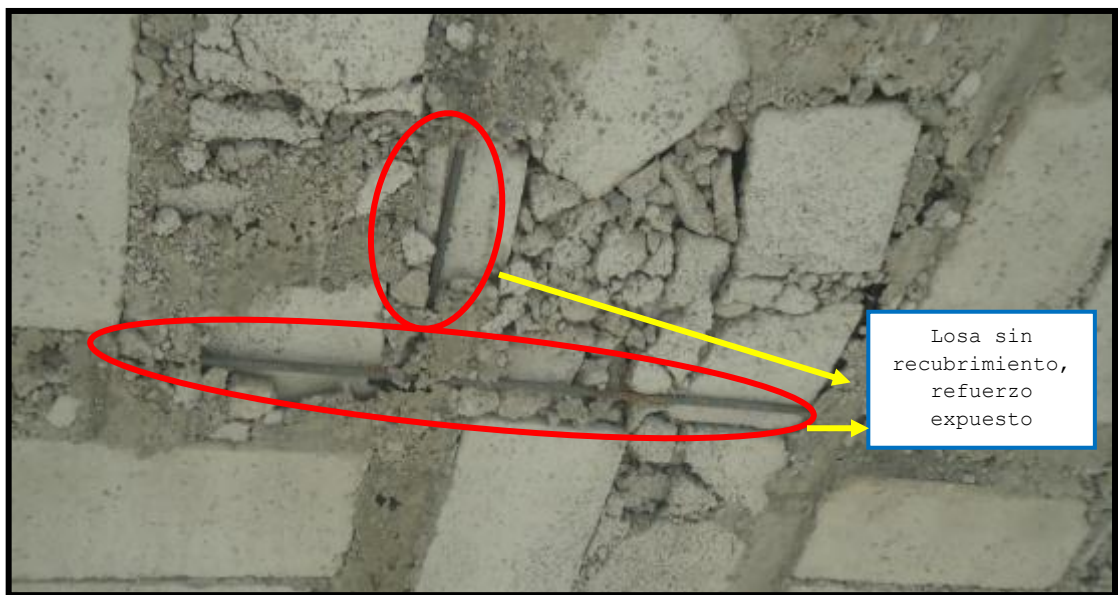
debe recubrirse 20 mm, por lo tanto no se cumple con ésta disposición. Lo curioso también es que los bloques están partidos y no se colocan de manera adecuada, por ello el refuerzo se aprecia debajo de ellos, no se encuentran en el eje de los nervios. Este caso no solo se presentó en la edificación donde fue tomada la foto, sino en muchas de las estudiadas.

Fot. 3.34 Falta de recubrimiento en losas (Numeral 7.7.1 literal (c) del código ACI 318-08)
Fecha de captura: 13/12/2010

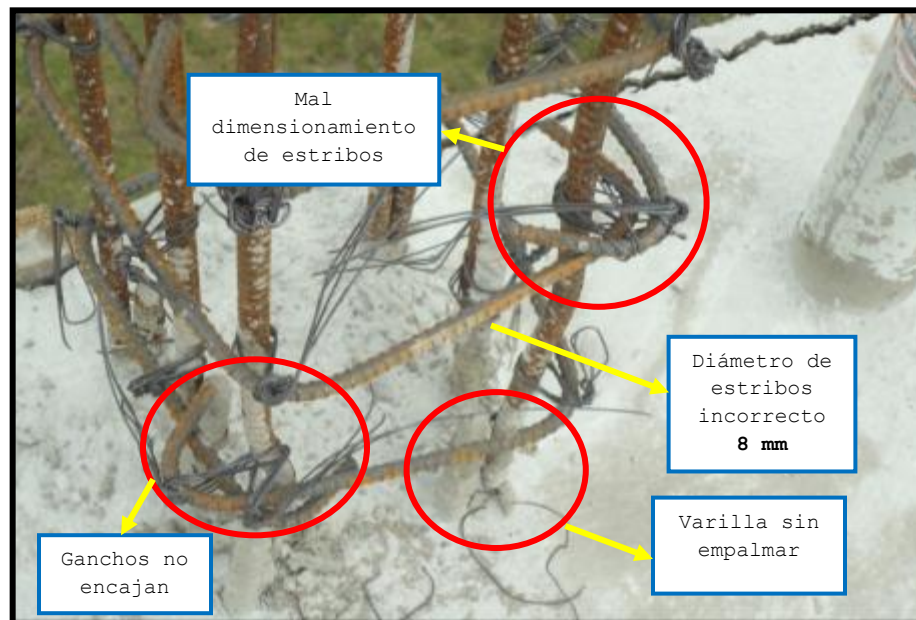
➡ **FOTOGRAFÍA 3.35**

En esta fotografía se observa que los empalmes por traslapo no tienen una longitud suficiente, deberían por lo menos tener 300 mm (numeral 12.15.1 del código ACI 318-08), además existe otro problema, una varilla de refuerzo longitudinal no está empalmada y queda suelta, lo que más adelante traerá un grave problema en el elemento columna, tras grandes esfuerzos en esta zona fallará.

Existe también el problema en los estribos, los cuales no rodean y sirven de apoyo a las varillas longitudinales, ya que sus dimensiones no son las correctas, se observa en la foto como quedan flojos y los ganchos no son los adecuados, además no cumplen el diámetro mínimo de 10 mm especificado en el numeral 7.10.5.1 del código ACI 318-08.

Fot. 3.35 Longitud de empalme por traslapeo escasa, mal dimensionamiento de estribos, incumplimiento de: (Numeral 12.16.1 y 7.10.5.1 del código ACI 318-08)
Fecha de captura: 15/12/2010

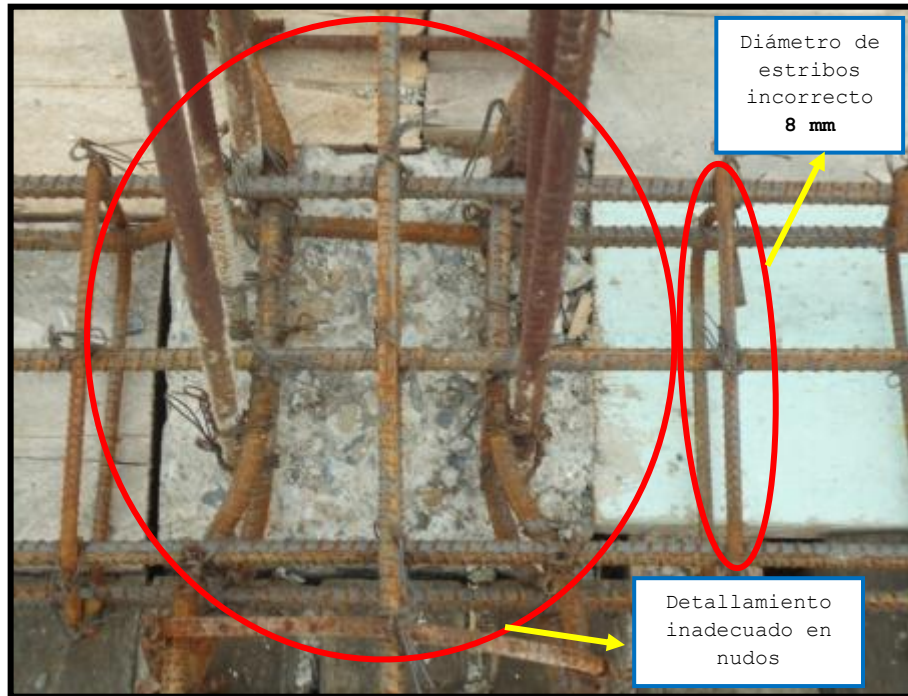
Se puede apreciar en las fotografías 3.36 y 3.37 el inadecuado detallamiento del refuerzo longitudinal de la viga transversal que atraviesa el nudo viga-columna, debido a que éstas se han doblado con el fin de que pasen por dentro del refuerzo longitudinal de la columna, anulando por completo la función del elemento viga y formando una articulación, que impide transmitir las cargas al elemento

de apoyo, por este motivo la viga será propensa a soportar grandes esfuerzos, que provocarán deformaciones excesivas por flexión y sobretodo daños por torsión. Es importante recalcar que las vigas en el otro sentido si atraviesan de forma correcta al nudo.

Fot. 3.37 No cumple la forma del refuerzo longitudinal de la viga transversal en nudos, diámetro del estribo insuficiente (Numeral 7.10.5.1 del código ACI 318-08)
Fecha de captura: 05/01/2011

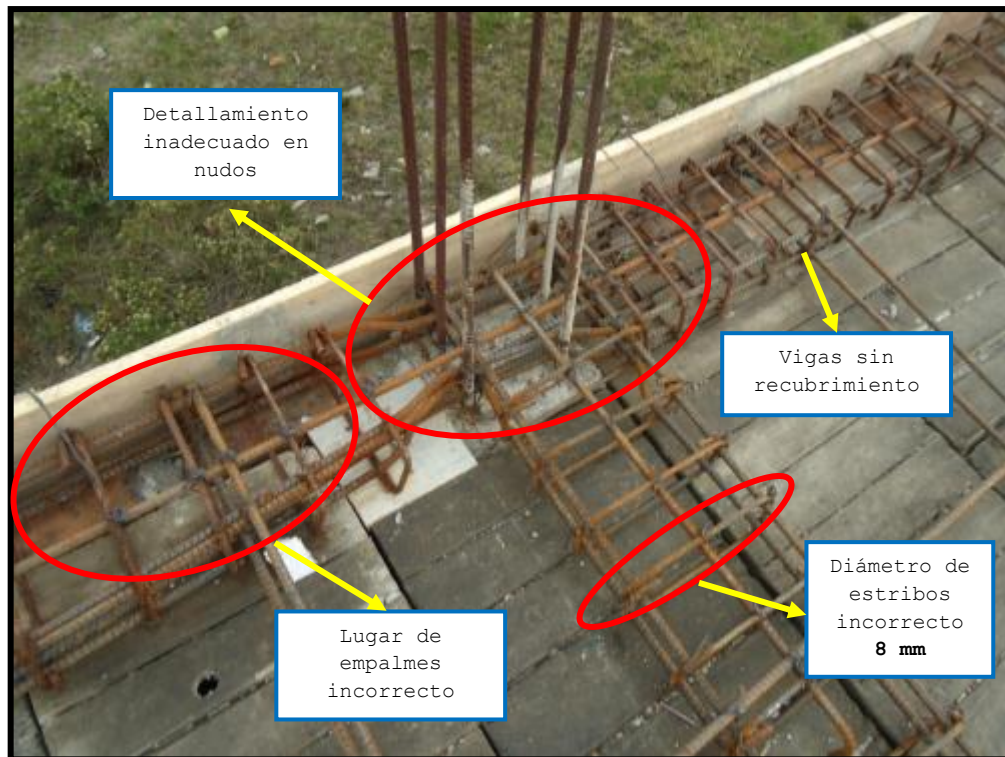
➔ **FOTOGRAFÍA 3.38**

existe mayor probabilidad de que falle la zona al comportarse como una articulación.

Fot.3.38 No cumple la forma del refuerzo longitudinal de la viga en nudos, lugar de empalmes, diámetro del estribo insuficiente, viga sin recubrimiento (Numeral 21.5.2.3 literal (a y b), 7.10.5.1 y 7.7.1 literal (c) del código ACI 318-08)
Fecha de captura: 05/01/2011

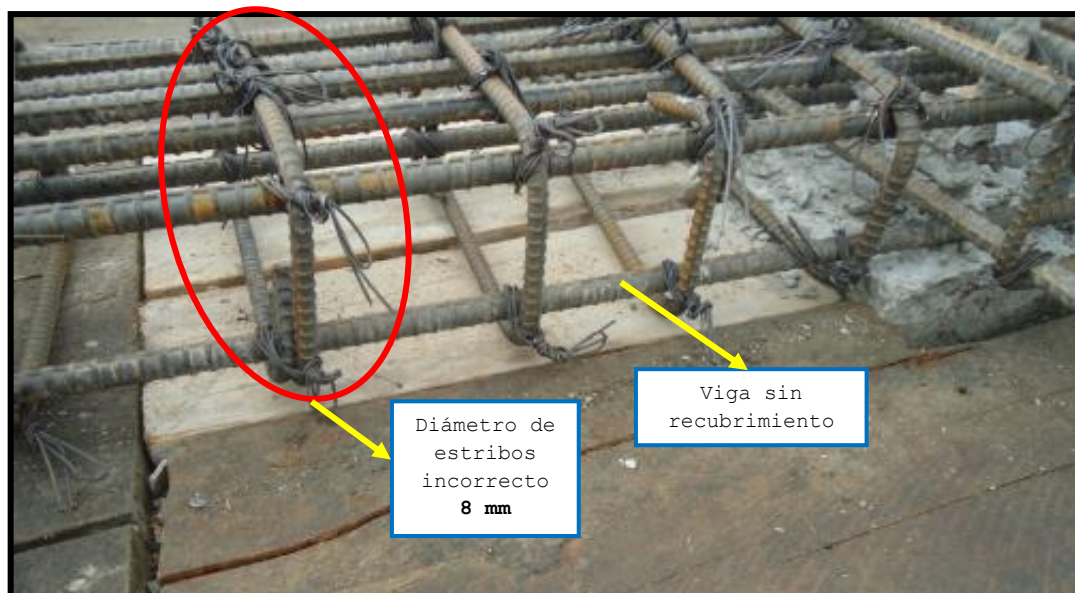
tanto en el momento que se funda, el concreto no va a rodear a los estribos por la parte inferior, dejándolos sin recubrimiento y expuestos, el recubrimiento que debería tener es 40 mm para garantizar un buen confinamiento proporcionado por el concreto al refuerzo, como lo especifica el numeral 7.7.1 literal (c) del código ACI 318-08.

También se observa que los estribos no cumplen con el diámetro mínimo de 10 mm, se han colocado de 8 mm (numeral 7.10.5.1 del código).

Fot. 3.43 No cumple recubrimiento en vigas y diámetro de estribos, incumplimiento de: (Numeral 7.7.1 literal (c) y 7.10.5.1 del código ACI 318-08
Fecha de captura: 12/01/2011

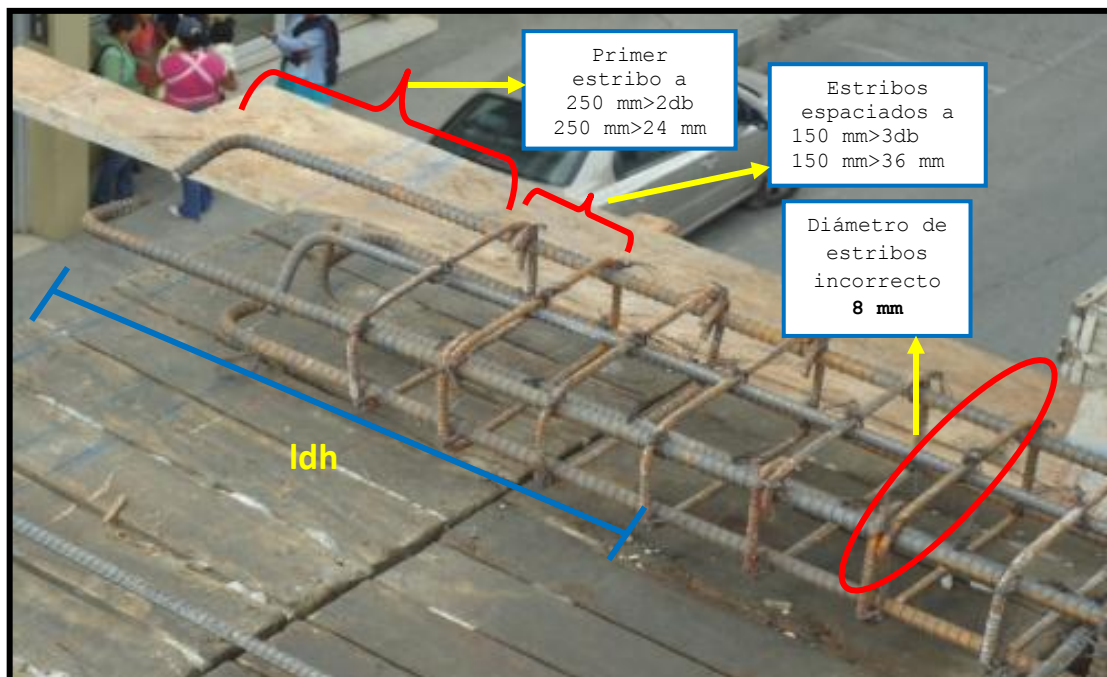
➔ **FOTOGRAFÍA 3.44**

misma distancia; además el primer estribo está ubicado a una distancia mayor a $2d_b$ medida desde el borde externo del gancho, éste se ha colocado a 250 mm siendo lo correcto 24 mm, por lo tanto no existe confinamiento en la parte doblada del gancho. En la longitud l_{dh} los estribos tienen una separación de 10 mm, lo correcto es que se ubiquen a una distancia menor a $3d_b$ como lo establece el numeral 12.5.4 del código, en este caso lo adecuado hubiera sido colocarlos a 36 mm, ya que el diámetro de las varillas longitudinales es de 12 mm.

Otro error en el detallamiento es que el diámetro del estribo es de 8 mm, siendo el recomendado como mínimo por numeral 7.10.5.1 del código, 10 mm.

Fot. 3.44 No cumple con colocación del primer estribo medido desde el borde discontinuo de la viga, espaciamiento de estribos en longitud l_{dh} y diámetro del estribo (Numeral 12.5.3, 12.5.4 y 7.10.5.1 del código ACI 318-08)
Fecha de captura: 23/12/2010

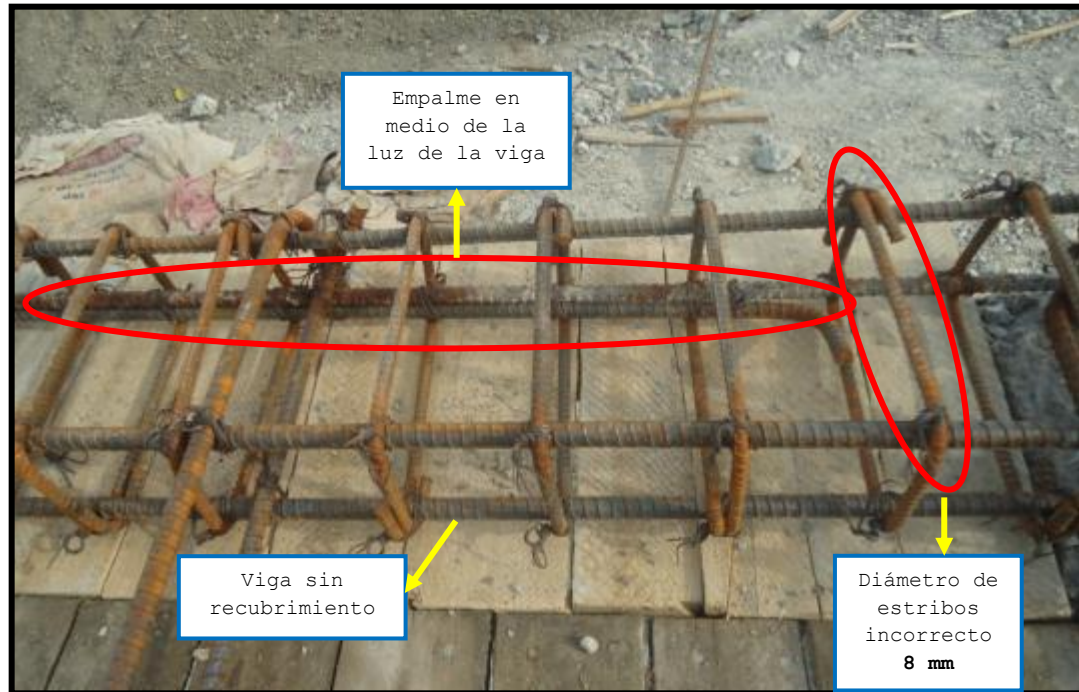
2. El problema del recubrimiento en vigas, debido a que no se deja el espacio suficiente entre el estribo y el encofrado, ya que el refuerzo transversal de la viga descansa directamente sobre el encofrado, dejando un recubrimiento nulo, por lo tanto no cumple con el numeral 7.7.1 literal (c) del código.

3. Los estribos no cumplen con el diámetro mínimo, los que han colocado son de 8 mm, pero el código en el numeral 7.10.5.1, establece que como mínimo debe ser 10 mm.

Fot. 3.45 Ubicación incorrecta de traslape, recubrimiento de la viga nulo, diámetro de estribos incorrecto, incumplimiento de: (Numeral 21.5.2.3, 7.7.1 literal (c) y 7.10.5.1 del código ACI 318-08)
Fecha de captura: 27/01/2011

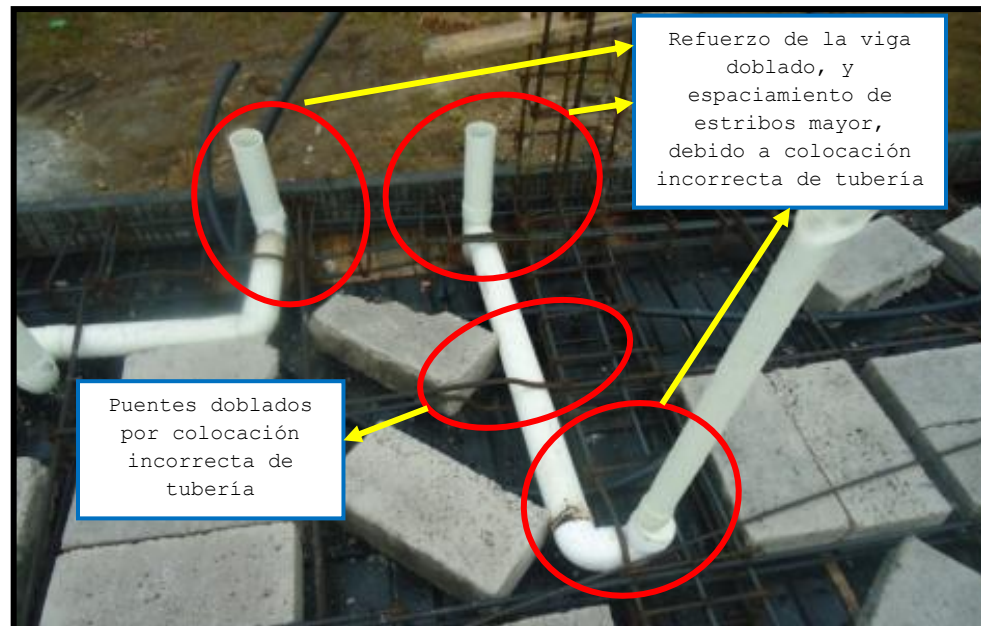
➔ **FOTOGRAFÍA 3.46**

El caso que se presenta en la fotografía está relacionado con la colocación de tuberías, y ha provocado que la viga sea dañada por completo en dos de sus partes y la otra en una, debido a que se ha doblado el refuerzo longitudinal y desplazado los estribos a espaciamientos mayores, dejando estas zonas propensas a fallar, por lo tanto no se cumple con el numeral 6.3.12 que establece que "las tuberías y ductos deben fabricarse e instalarse de tal forma que no requiera cortar, doblar o desplazar el refuerzo de su posición apropiada", y el numeral 21.4.2 que hace referencia al espaciamiento del refuerzo transversal en la parte donde se necesita más confinamiento, que es en

una longitud de $2h$ medida desde la cara de la columna, en los dos extremos del elemento viga.

Fot. 3.46 Colocación errónea de tuberías que modifican la colocación y forma del acero de refuerzo y desplazan a los estribos a espaciamientos mayores, incumplimiento de: (Numeral 6.3.12, y 21.3.4.2 del código ACI 318-08)
Fecha de captura: 01/02/2011

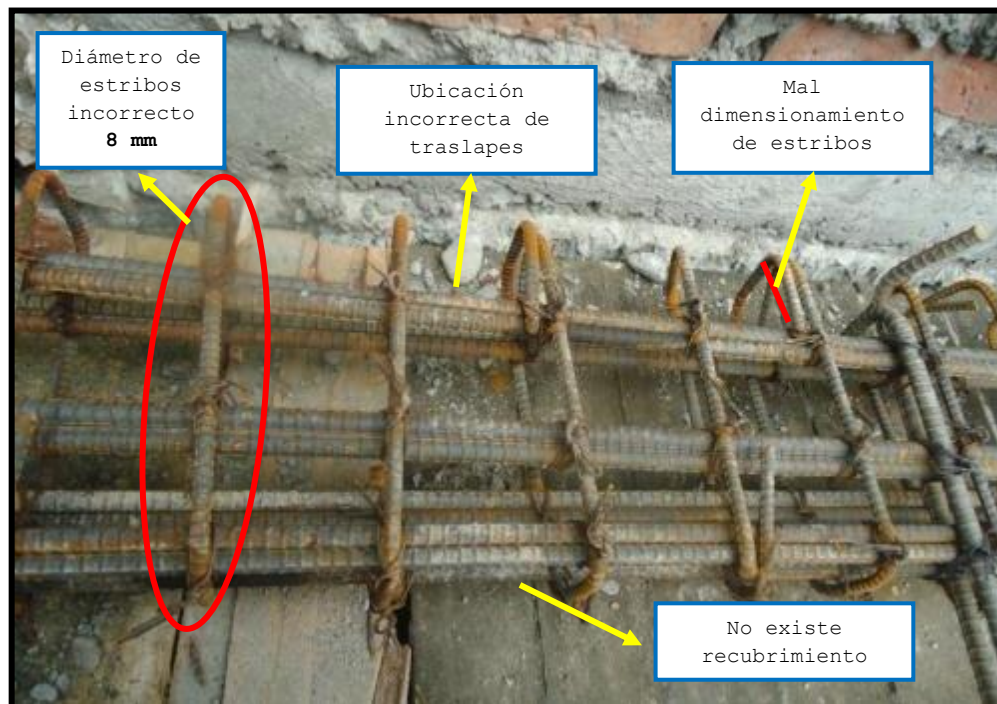
La fotografía 3.47 y 3.48 pertenecen al segundo nivel de una edificación, los problemas que se aprecian son los siguientes:

2. El problema de los estribos es que no tienen las dimensiones adecuadas para constituir un soporte a las barras longitudinales y proporcionar el confinamiento apropiado, debido a que se observan más grandes y curvos, por lo tanto solo trabaja una rama del estribo; a más de ello se suma que no cumplen con el diámetro mínimo de 10 mm, ya que se han colocado de 8 mm, incumpliendo la especificación 7.10.5.1 del código.

3. Existe falta de recubrimiento en la viga, debido a que los estribos están colocados directamente sobre el encofrado, sin respetar el recubrimiento mínimo de 20 mm recomendado en el numeral 7.7.1 literal (c) del código.

Fot. 3.47 Empalmes en el mismo lugar y ubicación incorrecta, mal dimensionamiento del estribo, viga sin recubrimiento incumplimiento de: (Numeral 21.5.2.3, 7.10.5.1 y 7.7.1 literal (c) del código ACI 318-08)
Fecha de captura: 04/02/2011

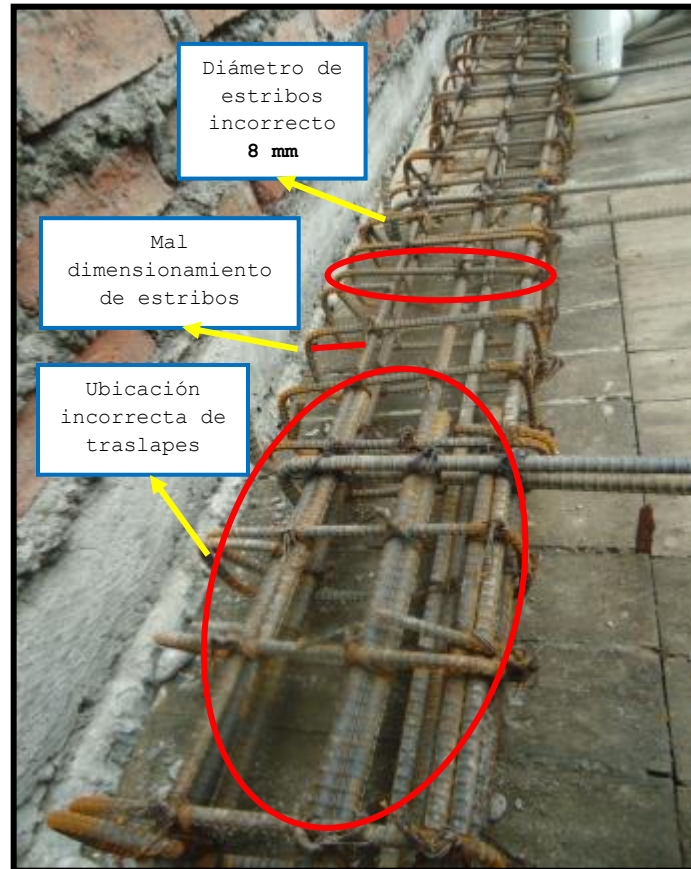
Fot. 3.48 Empalmes mismo lugar y ubicación incorrecta, mal dimensionamiento del estribo, diámetro del estribo insuficiente, incumplimiento de: (Numeral 21.5.2.3 y 7.10.5.1 del código ACI 318-08)
Fecha de captura: 04/02/2011

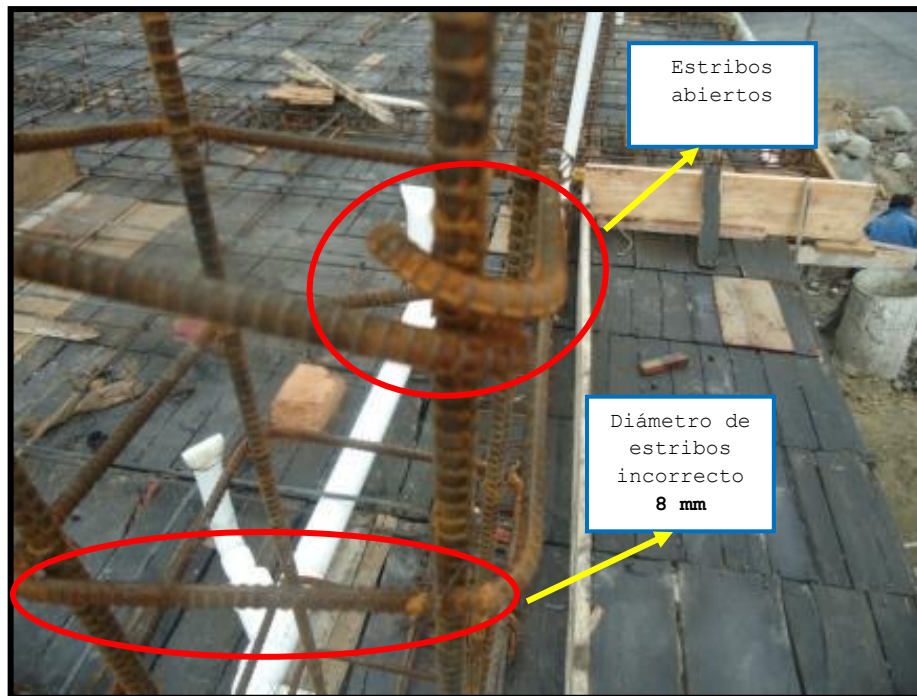
➔ **FOTOGRAFÍA 3.49**

tienen un diámetro de 8 mm, siendo el mínimo recomendado 10 mm (numeral 7.10.5.1, ACI 318-08).

Fot.3.49 Extensión del gancho del estribo y diámetro insuficiente, incumplimiento de: (Numeral 7.1.3 literal (c) y 7.10.5.1 del código ACI 318-08)
Fecha de captura: 01/02/2011

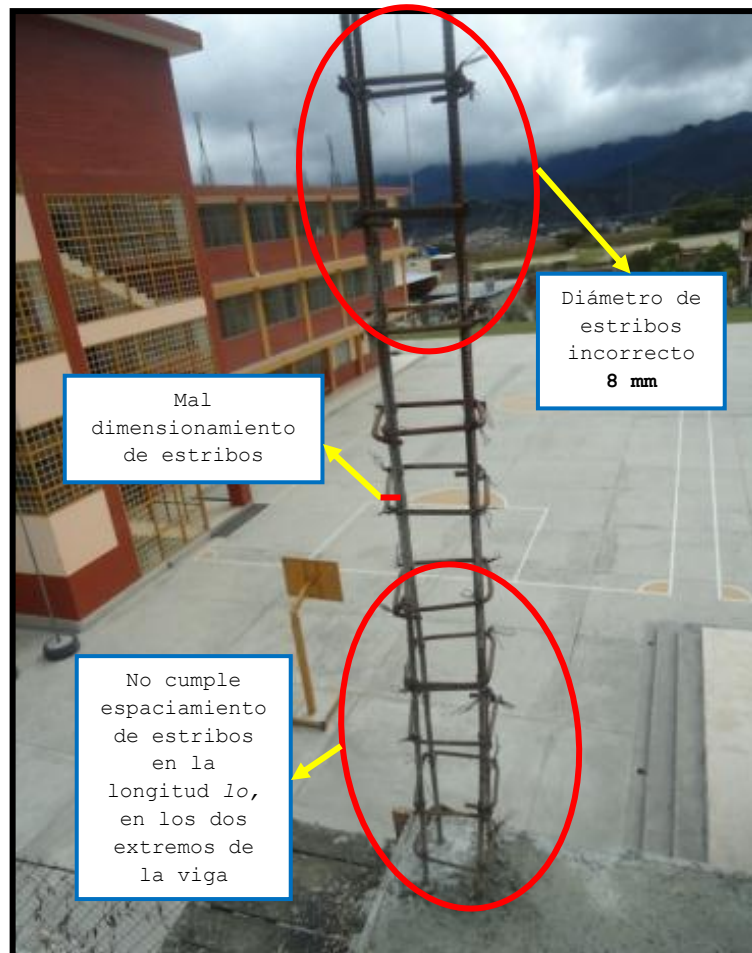
➡ **FOTOGRAFÍA 3.50**

lo tanto no se cumple lo especificado en el numeral 21.3.5.2 del código.

Fot. 3.50 No cumple espaciamiento y diámetro del refuerzo transversal en columnas (Numeral 21.3.5.2 y 7.10.5.1 del código ACI 318-08)
Fecha de captura: 29/12/2010

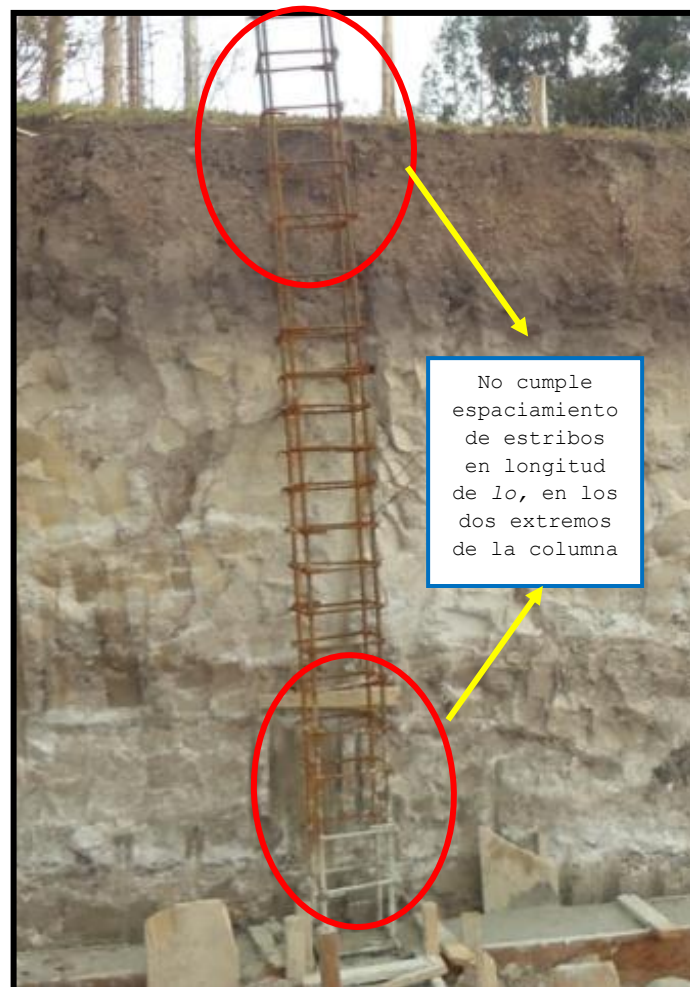
➡ **FOTOGRAFÍA 3.51**

de la columna dejando la longitud l_0 (longitud, medida desde la cara del nudo a lo largo del eje del elemento estructural, dentro de la cual debe colocarse refuerzo transversal especial) con escaso refuerzo transversal, ya que se han colocado estribos a mayor separación, en el código se especifica lo contrario, en la longitud l_0 se debe colocar mayor confinamiento para asegurar un comportamiento dúctil del elemento y resistencia al corte.

Fot. 3.51 No cumple espaciado del refuerzo transversal en columnas (Numeral 21.3.5.2, ACI 318-08)
Fecha de captura: 12/12/2010

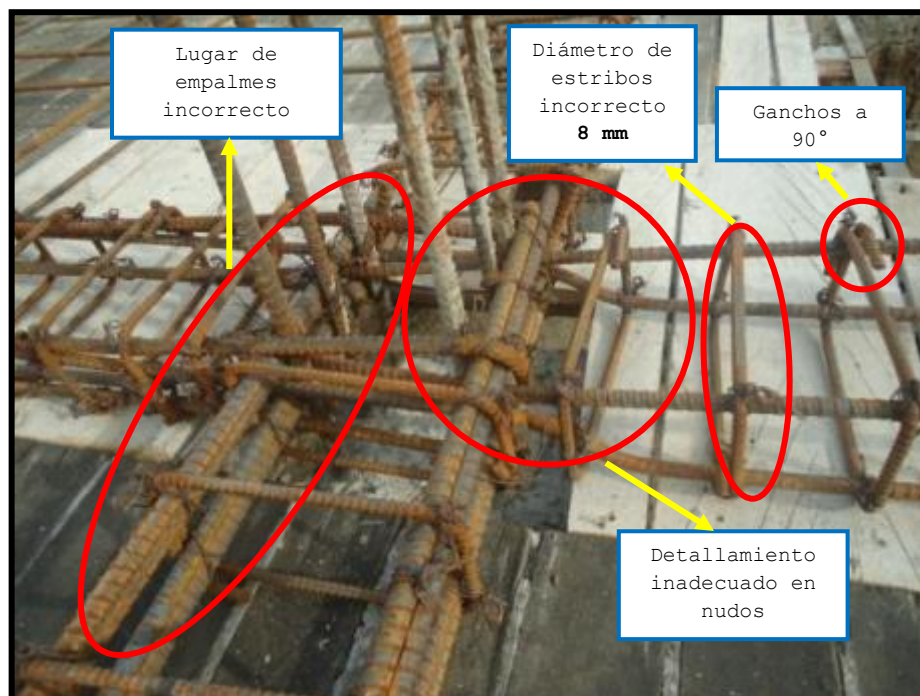
Los empalmes tanto del refuerzo negativo como del positivo no están ubicados en el lugar correcto, el numeral 21.5.2.3 del código ACI 318-08 en el literal (a) menciona que los empalmes por traslapo para el refuerzo positivo se deben realizar dentro de los nudos y el literal (b) recomienda que el empalme del refuerzo negativo se realice a una distancia de dos veces la altura del elemento medida desde la cara del apoyo, por lo tanto no se cumple con estas disposiciones.

El detallamiento de los estribos es erróneo, debido a que poseen un diámetro de 8 mm y su gancho está a 90°, incumpliendo los numerales 7.10.5.1 y 7.1.3 literal (c) del código.

Fot. 3.54 No cumple detallamiento en nudos, lugar de empalmes, diámetro y gancho de estribos, viga sin recubrimiento (Numeral 21.5.2.3 literal (a y b), 7.10.5.1, 7.7.1 literal (c) y 7.1.3 literal (c) del código ACI 318-08)

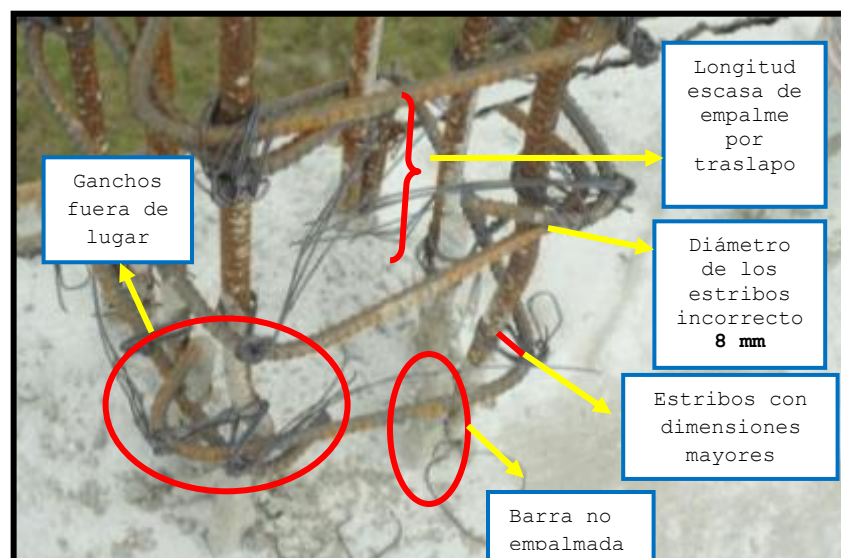
En la fotografía se presenta una columna con varios errores en su detallamiento, el empalme por traslapo en las varillas longitudinales es escaso, tiene una longitud de 50 mm, el código establece en el numeral 12.16.1 que el empalme por traslapo no debe tener una longitud menor a 300 mm, por lo tanto, no cumple con ésta especificación, a más de ello uno de los empalmes no está traslapado, quedando completamente suelto.

Los estribos no rodean por completo las barras longitudinales, su dimensión es mayor, por ello quedan flojos y el gancho de una rama no calza con el de la otra, confinando de manera inadecuadamente a la columna; además su diámetro es de 8 mm, incumpliendo lo especificado en el numeral 7.10.5.1 del código, donde se menciona que como mínimo debe ser 10 mm.

Fot. 3.55 Longitud de empalme por traslapo escasa, mal dimensionamiento de estribos, incumplimiento de: (Numeral 12.16.1 y 7.10.5.1 del código ACI 318-08)
Fecha de captura: 15/12/2010

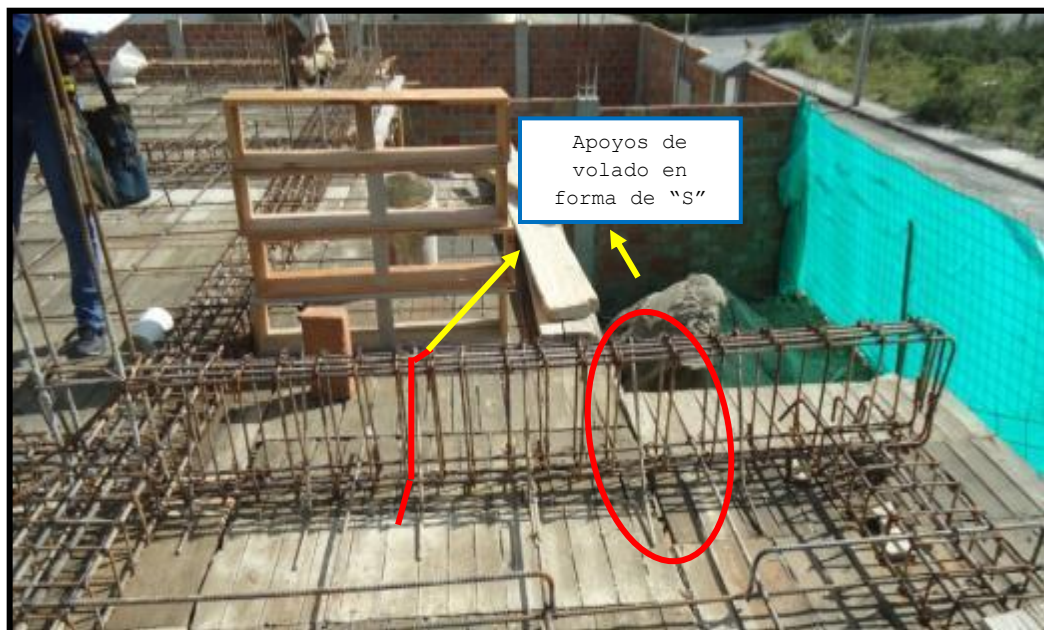
➔ **FOTOGRAFÍA 3.57**

La fotografía presenta una viga de volado de gran altura, con unas varillas en forma de S en toda su longitud, que vienen a ser como apoyos. Pero en ninguna parte del código ACI 318-08 existe éste detallamiento, por ello no se conoce en que norma se basaron para realizarlo.

Fot.3.57 Viga de volado, con varillas en forma de S en toda su longitud

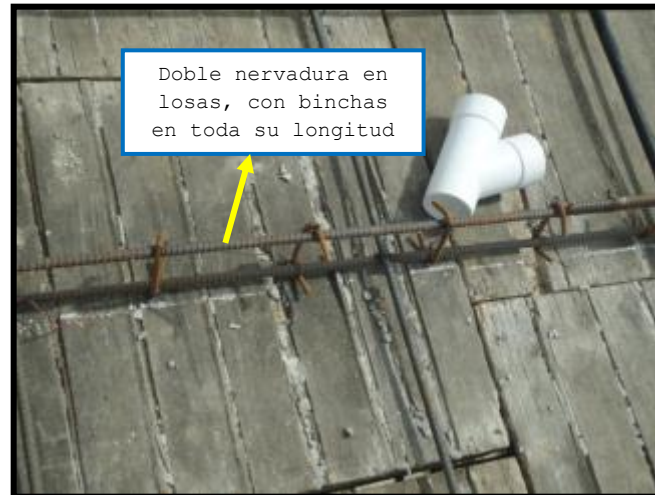
El caso que se muestra en las fotografías 3.58 y 3.59, es un nervio con doble refuerzo, que tiene unas binchas en toda su longitud que funcionan como refuerzo transversal, no se conoce con qué fin lo hicieron y en que norma se basaron para realizarlo.

Fot. 3.58 Nervio con doble refuerzo y binchas en toda su longitud
Fecha de captura: 06/01/2011

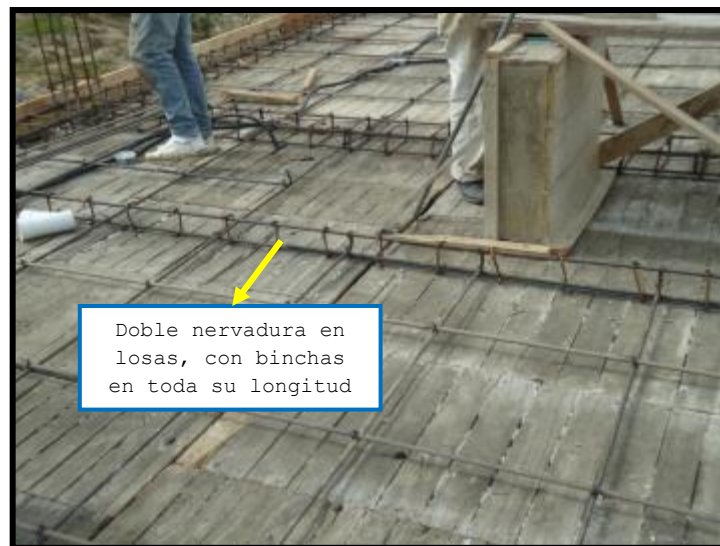
Fot. 3.59 Nervio con doble refuerzo y binchas en toda su longitud
Fecha de captura: 06/01/2011

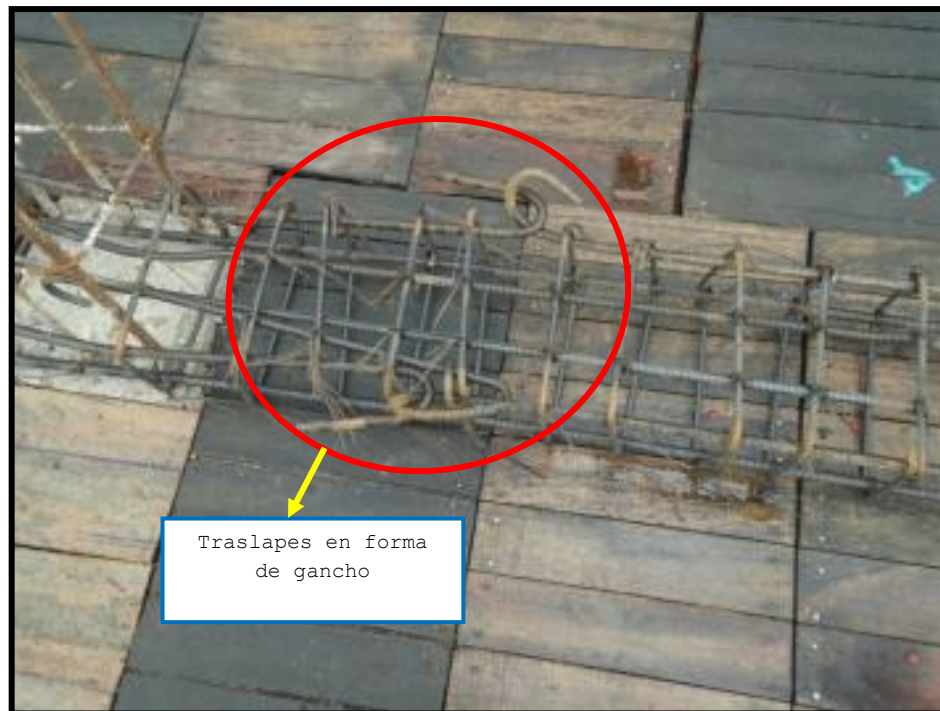
➡ **FOTOGRAFÍA 3.60**

menciona que debe ser en forma recta con una longitud no menor a 300 mm.

Fot. 3.60 Empalmes en forma de ganchos
Fecha de captura: 06/01/2011
