Evaluación de la condición superficial del pavimento flexible mediante un análisis comparativo entre la metodología planteada por la normativa ecuatoriana NEVI 2012 y la metodología planteada por la normativa AASHTO

TRABAJO DE TITULACIÓN

AUTOR: Curipoma Fernández, Carlos Enrique

2016

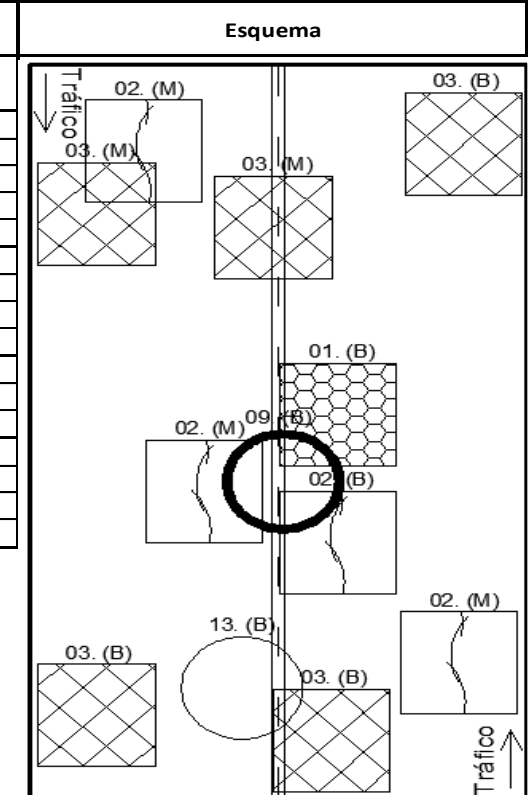
Fecha: 07/01/2015 # Unidad de Muestreo: 136 Sección. Control: Prov, Cantón, Distrito: Loja, Loja, Ecuador.	Estc. Inicial: 4+252,50 Estc. Final: 4+284 Código de Vía/#Ruta: E35	Longitud de la UM: 31,5 Inspeccionada por: Carlos Curipoma Posición GPS: 693915 9561485 Abs Inicio 693890 9561467 Abs Fin
---	---	--

Deterioros Pavimento Flexible	Severidad (Marcar con X)			Medida		
	Alto	Medio	Bajo	Alto	Medio	Bajo
Grietas	01. Cuero de lagarto (m ²)	x			2,96	
	02. Longitudinal y transversal (ml)	x	x		7,60	1,00
	03. Bloque (m ²)	x	x		90,84	6,34
	04. Arco (m ²)					
Deformaciones	05. De borde (ml)					
	06. Roderas (m ²)					
	07. Corrimiento/Desplazamiento (m ²)					
	08. Hinchamiento (m ²)					
Textura Superficial	09. Hundimiento (m ²)		x			110,25
	10. Pulimento de agregados (m ²)					
	11. Exudación (m ²)					
Misceláneos	12. Desprendimiento de agregados (m ²)					
	13. Huecos (Unidad)			x	1,00	
	14. Bacheo (m ²)					
	15. Cruce de línea férrea (m ²)					
	16. Escalonamiento calzada y espaldón (ml)

Casos Especiales	Medida	
<i>Pérdida total del pavimento asfáltico</i>	Metros cuadrados del área afectada (m ²)	No
<i>Exceso de Bacheo</i>	Metros cuadrados del área afectada (m ²)	No
<i>Alcantarillas levantadas o hundidas</i>	Unidad (und)	No
<i>Exceso de sobrecapas que levantan el nivel de rasante</i>	Metros Lineales (m)	20 cm, toda la rasante

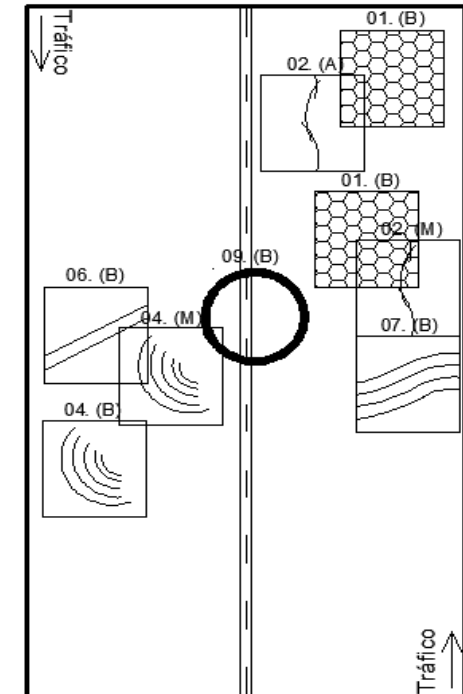
Fecha: 11/01/2016 # Unidad de Muestreo: 1046 Seccion. Control: Prov, Cantón, Distrito: Loja, Loja, Ecuador.	Estc. Inicial: 32+917,50 Estc. Final: 32+949 Código de Vía/#Ruta: E35	Longitud de la UM: 31,5 Inspeccionada por: Carlos Curipoma Posición GPS: 683113 9559350 Abs Inicio 683138 9559336 Abs Fin
--	---	--

Deterioros Pavimento Flexible	Severidad (Marcar con X)			Medida			Esquema
	Alto	Medio	Bajo	Alto	Medio	Bajo	
Grietas	01. Cuero de lagarto (m ²)			x			19,11
	02. Longitudinal y transversal (ml)	x	x		0,70	0,73	
	03. Bloque (m ²)						
	0.4 Arco (m ²)		x	x		35,91	27,41
	0.5 De borde (ml)						
Deformaciones	0.6 Roderas (m ²)			x			28,35
	0.7 Corrimiento/Desplazamiento (m ²)			x			9,45
	0.8 Hinchamiento (m ²)						
	0.9 Hundimiento (m ²)			x			31,05
Textura Superficial	10. Pulimento de agregados (m ²)						
	11. Exudación (m ²)						
	12. Desprendimiento de agregados (m ²)						
Misceláneos	13. Huecos (Unidad)						
	14. Bacheo (m ²)						
	15. Cruce de línea férrea (m ²)						
	16. Escalonamiento calzada y espaldón (ml)

Casos Especiales	Medida	
<i>Pérdida total del pavimento asfáltico</i>	Metros cuadrados del área afectada (m ²)	No
<i>Exceso de Bacheo</i>	Metros cuadrados del área afectada (m ²)	No
<i>Alcantarillas levantadas o hundidas</i>	Unidad (und)	No
<i>Exceso de sobrecapas que levantan el nivel de rasante</i>	Metros Lineales (m)	20 cm, toda la rasante

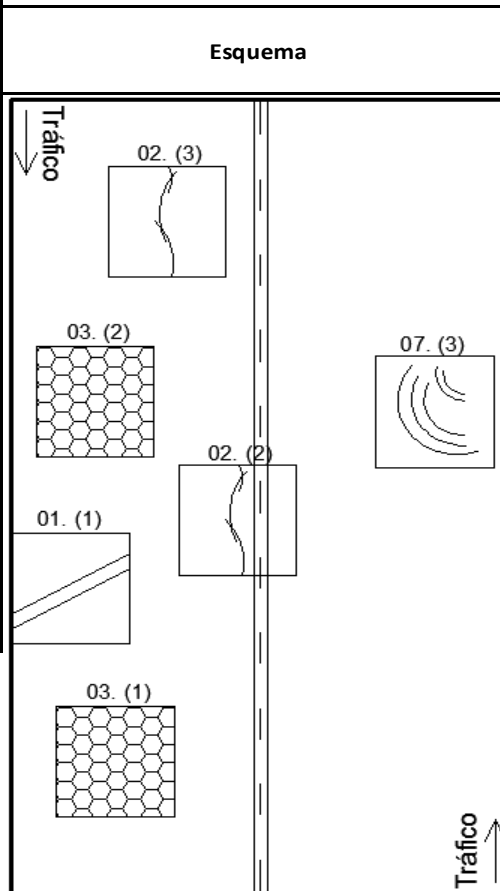
Fecha: 07/01/2015 # Unidad de Muestreo: 6 Sección. Control: Prov, Cantón, Distrito: Loja, Loja, Ecuador.	Estc. Inicial: 0+000 Estc. Final: 0+031,5 Código de Vía/#Ruta: E35	Área de la UM: 283,5 Inspeccionada por: Carlos Curipoma Posición GPS: 695929 9559589 Abs Inicio 695901 9559581 Abs Fin
---	--	---

Deterioro Pavimento Flexible (VIZIR)	Nivel de Gravedad			Medida			Esquema
		1	2	3	1	2	3	
Tipo A	01. Ahuellamiento y otras deformaciones estructurales.		x			33,37		
	02. Grietas longitudinales por fatiga.		x	x		58,22	7,70	
	03. Piel de cocodrilo.		x	x		17,02	3,36	
	04. Bacheos y parcheos.							
Tipo B	05. Grieta longitudinal de junta de construcción.							
	06. Grietas de contracción térmica.							
	07. Grietas parabólicas.		x			2,25		
	08. Grietas de borde.							
	09. Abultamientos.							
	10. Ojos de pescado.							
	11. Desprendimientos.							
	12. Descascaramiento.							
	13. Pulimento agregados.							
	14. Exudación.							
	15. Afloramientos.							
	16. Desintegración de los bordes del pavimento.							
	17. Escalonamiento entre calzada y berma.							
	18. Erosión de las bermas.

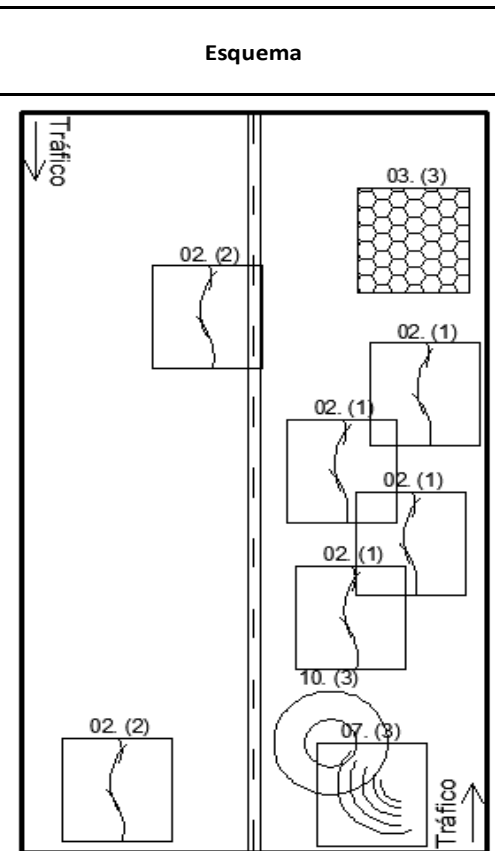
Fecha: 09/01/2016 Estc. Inicial: 6+300 Longitud de la UM: 31,5
Unidad de Muestreo: 201 Estc. Final: 6+331,5 Inspeccionada por: Carlos Curipoma
Seccion. Control: Código de Vía/#Ruta: E35 Posición GPS: 692640 9562044 Abs Inicio
Prov, Cantón, Distrito: Loja, Loja, Ecuador. 692622 9562071 Abs Fin

Deterioro Pavimento Flexible (VIZIR)	Nivel de Gravedad			Medida		
		1	2	3	1	2	3
Tipo A	01. Ahuellamiento y otras deformaciones estructurales.						
	02. Grietas longitudinales por fatiga.	x	x		4,37	66,81	
	03. Piel de cocodrilo.		x			6,93	
	04. Bacheos y parcheos.						
Tipo B	05. Grieta longitudinal de junta de construcción.						
	06. Grietas de contracción térmica.						
	07. Grietas parabólicas.			x			0,96
	08. Grietas de borde.						
	09. Abultamientos.						
	10. Ojos de pescado.			x			1,00
	11. Desprendimientos.						
	12. Descascaramiento.						
	13. Pulimento agregados.						
	14. Exudación.						
	15. Afloramientos.						
	16. Desintegración de los bordes del pavimento.						
	17. Escalonamiento entre calzada y berma.						
	18. Erosión de las bermas.

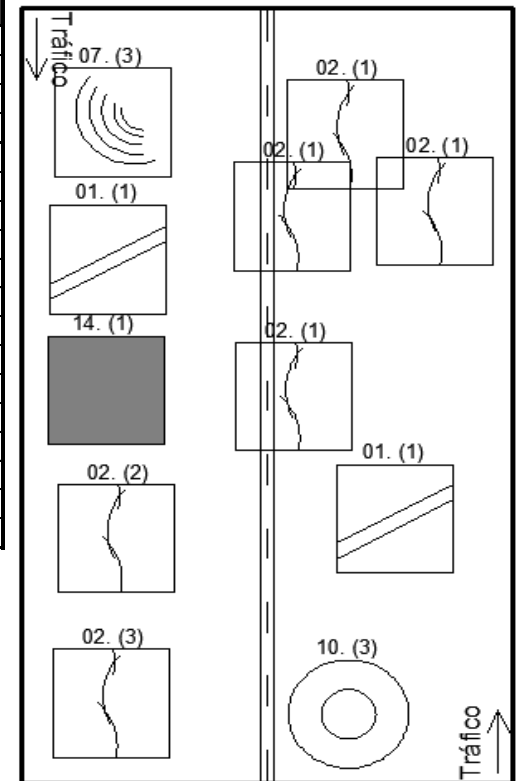
Fecha: 09/01/2016 Estc. Inicial: 10+395 Longitud de la UM: 31,5
Unidad de Muestreo: 331 Estc. Final: 10+426,50 Inspeccionada por: Carlos Curipoma
Seccion. Control: Código de Vía/#Ruta: E35 Posición GPS: 691907 9561631 Abs Inicio
Prov, Cantón, Distrito: Loja, Loja, Ecuador. 691921 9561609 Abs Fin

Deterioro Pavimento Flexible (VIZIR)	Nivel de Gravedad			Medida		
		1	2	3	1	2	3
Tipo A	01. Ahuellamiento y otras deformaciones estructurales.	x			91,35		
	02. Grietas longitudinales por fatiga.	x	x	x	10,55	18,04	1,40
	03. Piel de cocodrilo.						
	04. Bacheos y parcheos.						
Tipo B	05. Grieta longitudinal de junta de construcción.						
	06. Grietas de contracción térmica.						
	07. Grietas parabólicas.			x			1,84
	08. Grietas de borde.						
	09. Abultamientos.						
	10. Ojos de pescado.			x			1,00
	11. Desprendimientos.						
	12. Descascaramiento.						
	13. Pulimento agregados.						
	14. Exudación.	x			56,70		
	15. Afloramientos.						
	16. Desintegración de los bordes del pavimento.						
	17. Escalonamiento entre calzada y berma.						
	18. Erosión de las bermas.

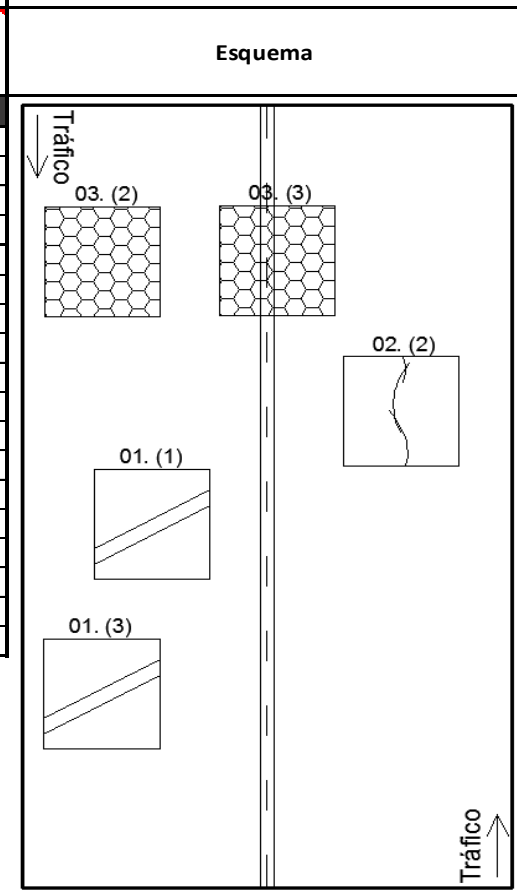
Fecha: 09/01/2016 # Unidad de Muestreo: 591 Seccion. Control: Prov, Cantón, Distrito: Loja, Loja, Ecuador.	Estc. Inicial: 18+585 Estc. Final: 18+616,50 Código de Vía/#Ruta: E35	Longitud de la UM: 31,5 Inspeccionada por: Carlos Curipoma Posición GPS: 688590 9558063 688565 9558079 Abs Inicio Abs Fin
---	---	---

Deterioro Pavimento Flexible (VIZIR)	Nivel de Gravedad			Medida		
		1	2	3	1	2	3
Tipo A	01. Ahuellamiento y otras deformaciones estructurales.	x		x	63,00		25,76
	02. Grietas longitudinales por fatiga.		x			2,35	
	03. Piel de cocodrilo.		x	x		3,90	3,30
	04. Bacheos y parcheos.						
Tipo B	05. Grieta longitudinal de junta de construcción.						
	06. Grietas de contracción térmica.						
	07. Grietas parabólicas.						
	08. Grietas de borde.						
	09. Abultamientos.						
	10. Ojos de pescado.						
	11. Desprendimientos.						
	12. Descascaramiento.						
	13. Pulimento agregados.						
	14. Exudación.						
	15. Afloramientos.						
	16. Desintegración de los bordes del pavimento.						
	17. Escalonamiento entre calzada y berma.						
	18. Erosión de las bermas.

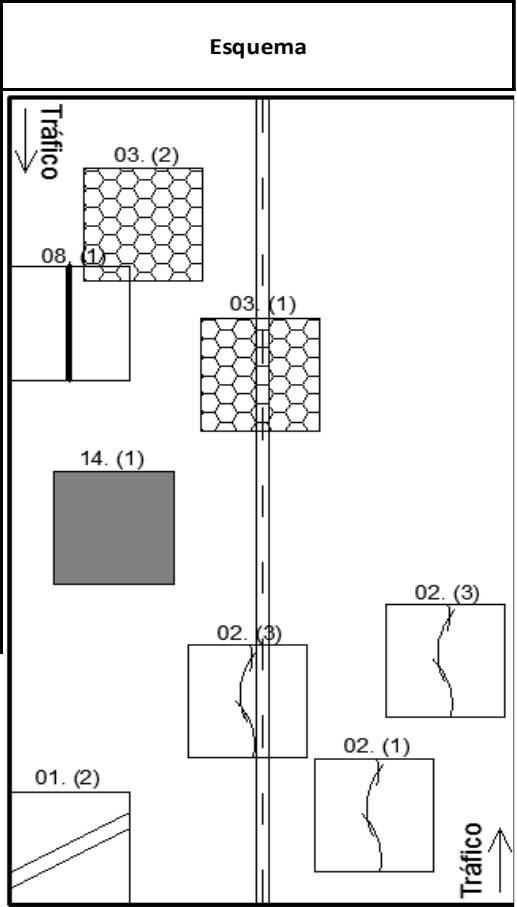
Fecha: 09/01/2016 # Unidad de Muestreo: 786 Seccion. Control: Prov, Cantón, Distrito: Loja, Loja, Ecuador.	Estc. Inicial: 24+727,50 Estc. Final: 24+759 Código de Vía/#Ruta: E35	Longitud de la UM: 31,5 Inspeccionada por: Carlos Curipoma Posición GPS: 686698 9558113 686365 9558117 Abs Inicio Abs Fin
---	---	--

Deterioro Pavimento Flexible (VIZIR)	Nivel de Gravedad			Medida			Esquema
		1	2	3	1	2	3	
Tipo A	01. Ahuellamiento y otras deformaciones estructurales.		x			30,38		
	02. Grietas longitudinales por fatiga.	x		x	1,45		62,92	
	03. Piel de cocodrilo.	x	x		14,80	34,55		
	04. Bacheos y parcheos.							
Tipo B	05. Grieta longitudinal de junta de construcción.							
	06. Grietas de contracción térmica.							
	07. Grietas parabólicas.							
	08. Grietas de borde.	x			5,80			
	09. Abultamientos.							
	10. Ojos de pescado.							
	11. Desprendimientos.							
	12. Descascaramiento.							
	13. Pulimento agregados.							
	14. Exudación.	x			61,43			
	15. Afloramientos.							
	16. Desintegración de los bordes del pavimento.							
	17. Escalonamiento entre calzada y berma.							
	18. Erosión de las bermas.

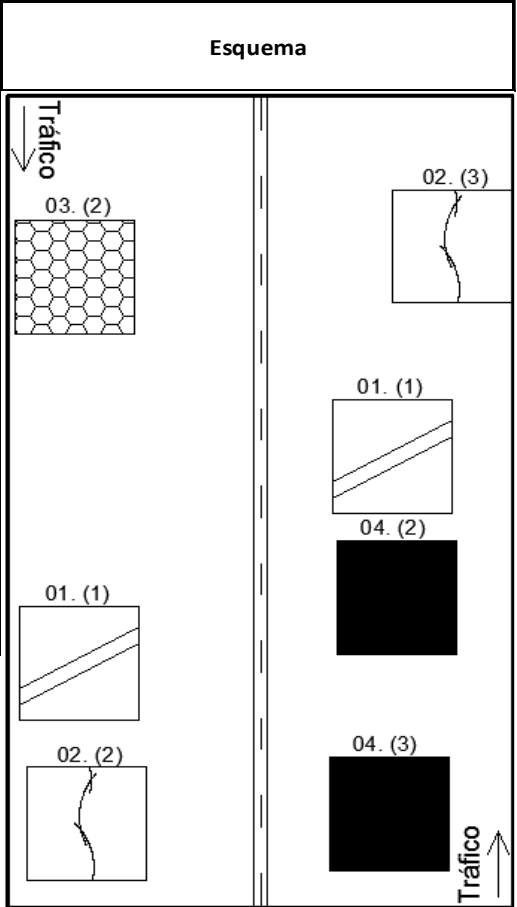
Fecha: 09/01/2016 # Unidad de Muestreo: 851 Seccion. Control: Prov, Cantón, Distrito: Loja, Loja, Ecuador.	Estc. Inicial: 26+775 Estc. Final: 26+806,50 Código de Vía/#Ruta: E35	Longitud de la UM: 31,5 Inspeccionada por: Carlos Curipoma Posición GPS: 685591 9559309 Abs Inicio 685571 9559329 Abs Fin
---	---	--

Deterioro Pavimento Flexible (VIZIR)	Nivel de Gravedad			Medida		
		1	2	3	1	2	3
Tipo A	01. Ahuellamiento y otras deformaciones estructurales.	x			116,96		
	02. Grietas longitudinales por fatiga.		x	x		9,44	31,95
	03. Piel de cocodrilo.		x			41,18	
	04. Bacheos y parcheos.	x	x		3,90	3,90	
Tipo B	05. Grieta longitudinal de junta de construcción.						
	06. Grietas de contracción térmica.						
	07. Grietas parabólicas.						
	08. Grietas de borde.						
	09. Abultamientos.						
	10. Ojos de pescado.						
	11. Desprendimientos.						
	12. Descascaramiento.						
	13. Pulimento agregados.						
	14. Exudación.						
	15. Afloramientos.						
	16. Desintegración de los bordes del pavimento.						
	17. Escalonamiento entre calzada y berma.						
	18. Erosión de las bermas.

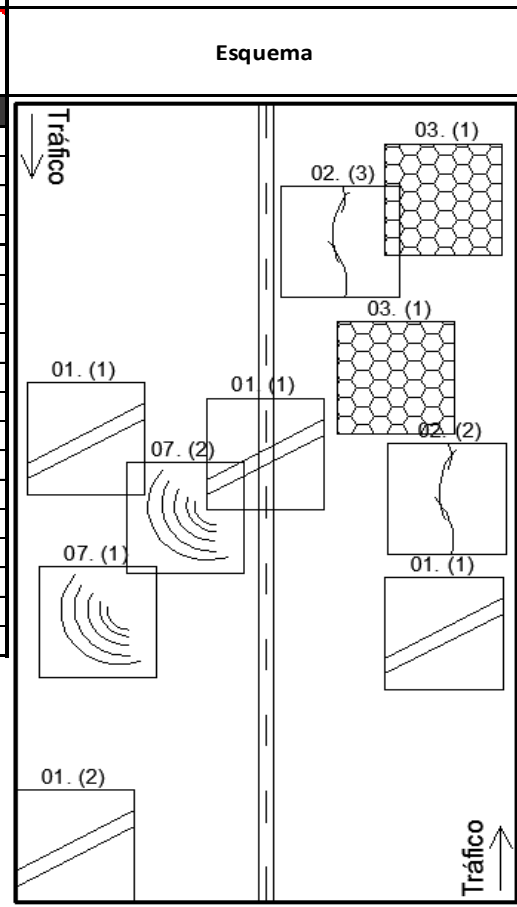
Fecha: 11/01/2016	Estc. Inicial: 32+917,50	Longitud de la UM: 31,5
# Unidad de Muestreo: 1046	Estc. Final: 32+949	Inspeccionada por: Carlos Curipoma
Seccion. Control:	Código de Vía/#Ruta: E35	Posición GPS: 683113 9559350 Abs Inicio
Prov, Cantón, Distrito: Loja, Loja, Ecuador.		683138 9559336 Abs Fin

Deterioro Pavimento Flexible (VIZIR)	Nivel de Gravedad			Medida		
		1	2	3	1	2	3
Tipo A	01. Ahuellamiento y otras deformaciones estructurales.	x	x		68,85	35,55	
	02. Grietas longitudinales por fatiga.		x	x		0,73	0,70
	03. Piel de cocodrilo.	x			19,11		
	04. Bacheos y parcheos.						
Tipo B	05. Grieta longitudinal de junta de construcción.						
	06. Grietas de contracción térmica.						
	07. Grietas parabólicas.	x	x		27,41	35,91	
	08. Grietas de borde.						
	09. Abultamientos.						
	10. Ojos de pescado.						
	11. Desprendimientos.						
	12. Descascaramiento.						
	13. Pulimento agregados.						
	14. Exudación.						
	15. Afloramientos.						
	16. Desintegración de los bordes del pavimento.						
	17. Escalonamiento entre calzada y berma.						
	18. Erosión de las bermas.
