UNIVERSIDAD TÉCNICA PARTICULAR DE LOJA

“EVALUACIÓN SUPERFICIAL DE ALGUNAS CALLES DE LA CIUDAD DE LOJA”

TESIS DE GRADO PARA LA
OBTENCIÓN DEL TÍTULO DE
INGENIERO CIVIL

Loja, Octubre de 2009

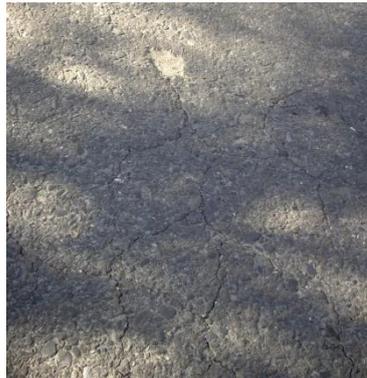
Fig. C.1-a Piel de Cocodrilo
severidad baja

A - Parcheo parcial o Full Depth. Sobrecarpeta. Reconstrucción

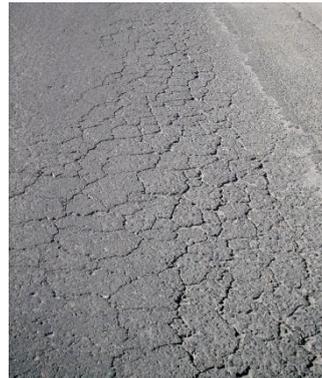
Fig. C.1-b Piel de Cocodrilo
severidad media

M - Parcheo parcial o en toda la profundidad (Full Depth). Sobrecarpeta. Reconstrucción.

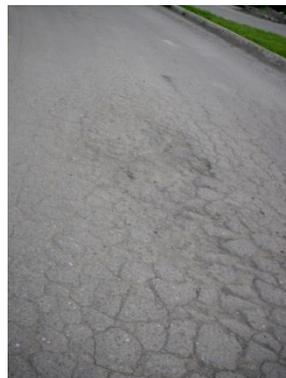
Fig. C.1-c Piel de Cocodrilo severidad alta

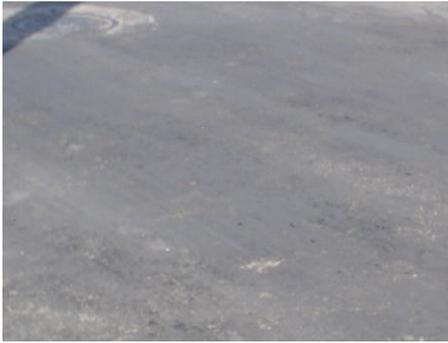
Fig. C.2-a Exudación severidad baja

- B - No se hace nada
- M - Se aplica arena / agregados y cilindrado.
- A - Se aplica arena / agregados y cilindrado (precalentando si fuera necesario).

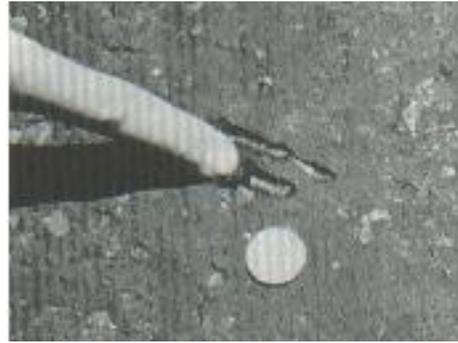
Fig. C.2-b Exudación severidad media

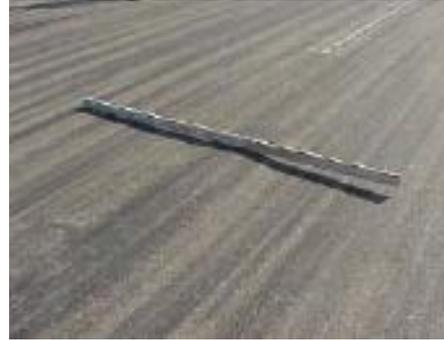
Fig. C.4-b Abultamientos severidad media

- B - No se hace nada.
- M - Reciclado en frío. Parcheo profundo o parcial.
- A - Reciclado (fresado) en frío. Parcheo profundo o parcial. Sobrecarpeta.

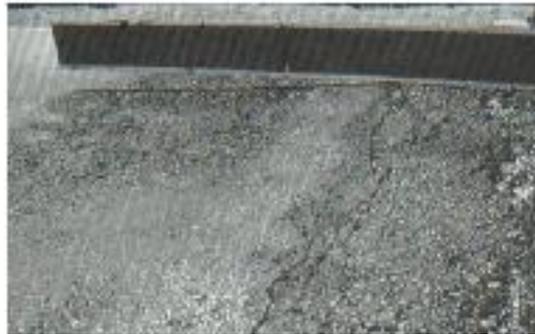
Fig. C.4-c Abultamientos severidad alta

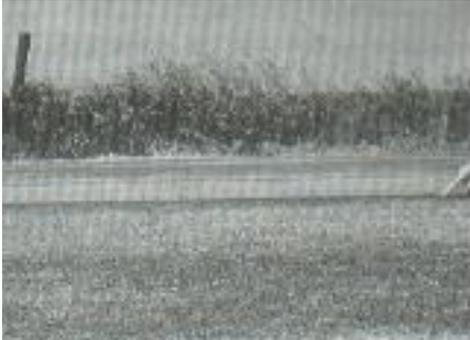
Fig. C.5-a Corrugación severidad baja

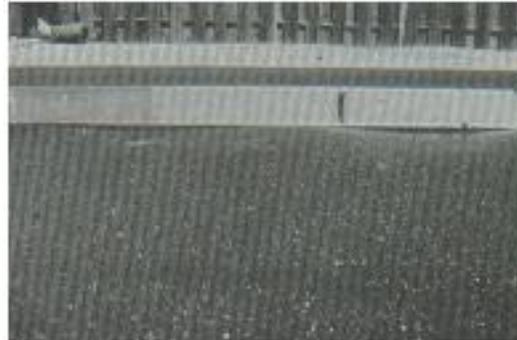
Fig. C.5-b Corrugación severidad media

M - Reconstrucción.

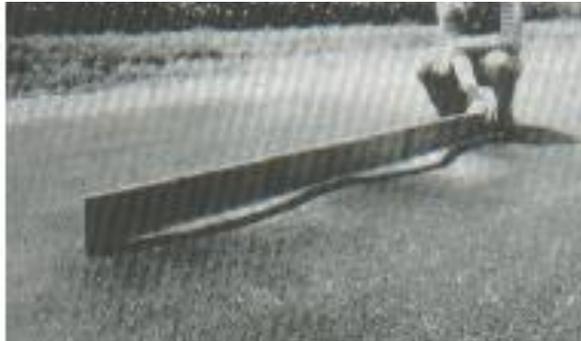
Fig. C.5-c Corrugación severidad alta

A - Reconstrucción.

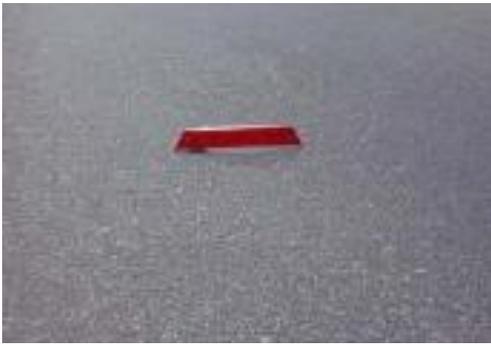
Fig. C.6-a Depresión severidad baja

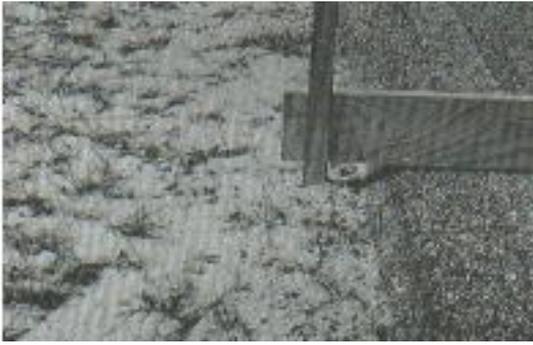
Fig. C.9-a Desnivel carril / berma severidad baja

B, M, A: Renivelación de las bermas para ajustar al nivel del carril.

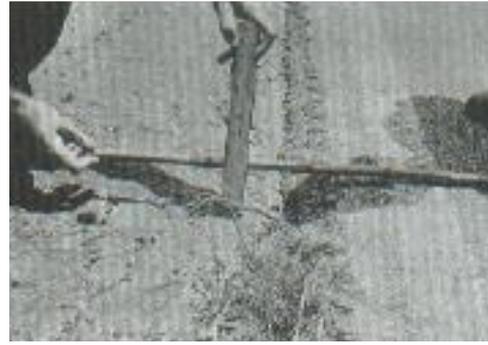
Fig. C.9-b Desnivel carril / berma severidad media

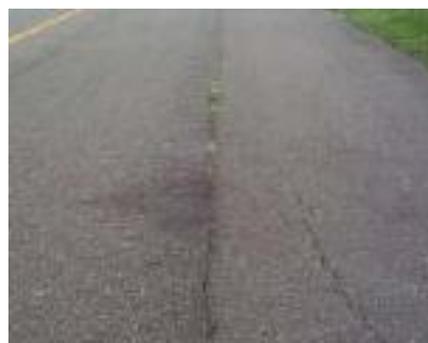
Fig. C.10-b Longitudinal y transversal severidad media

M - Sellado de grietas

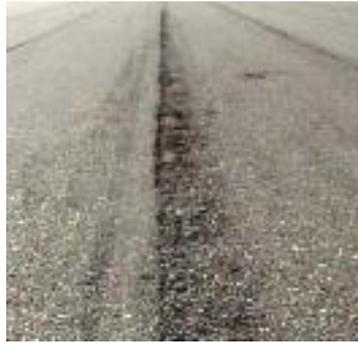
Fig. C.10-c Longitudinal y transversal severidad alta

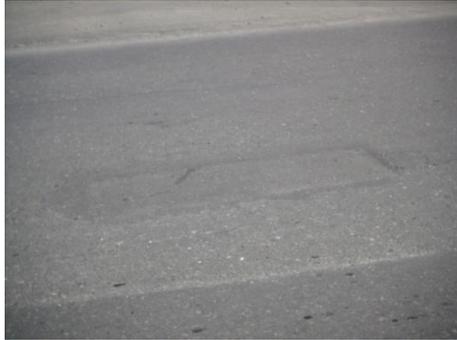
Fig. C.11-a Parche severidad baja

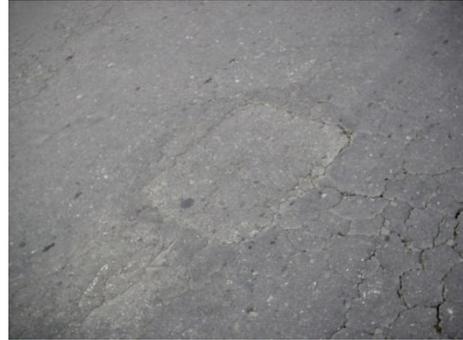
Fig. C.11-b Parche severidad media

M - No se hace nada. Sustitución del parche.

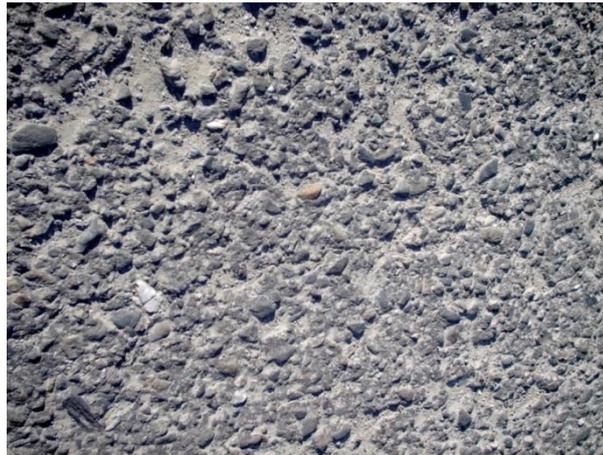
Fig. C.12-a Pulimento de agregados.

B, M, A: No se hace nada. Tratamiento superficial. Sobrecarpeta. Fresado y sobrecarpeta.

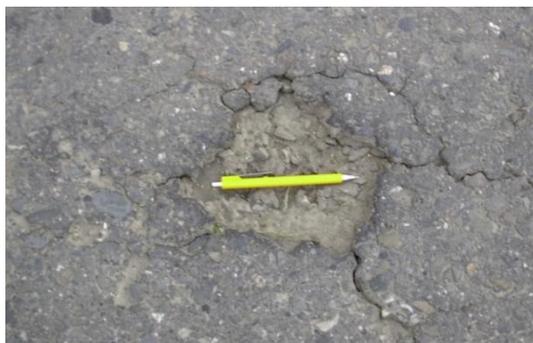
Fig. C.13-a Huecos severidad baja

- B - No se hace nada. Parcheo parcial o profundo.
- M - Parcheo parcial o profundo.
- A - Parcheo profundo.

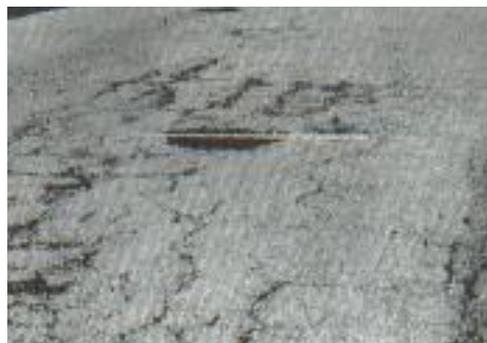
Fig. C.13-b Huecos severidad media

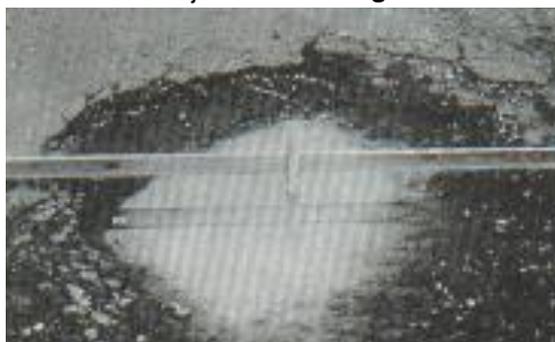
Fig. C.13-c Huecos severidad alta

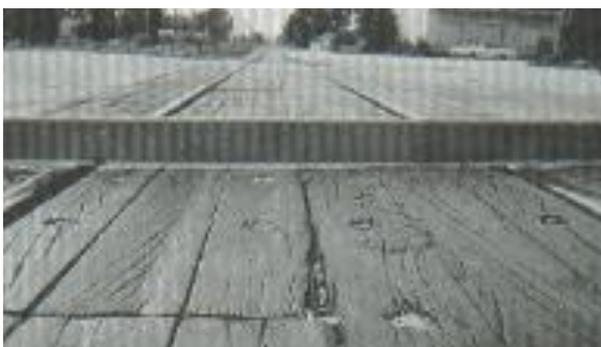
Fig. C.14-a Cruce de vía férrea severidad baja

- B - No se hace nada.
- M - Parcheo superficial o parcial de la aproximación. Reconstrucción del cruce.
- A - Parcheo superficial o parcial de la aproximación. Reconstrucción del cruce.

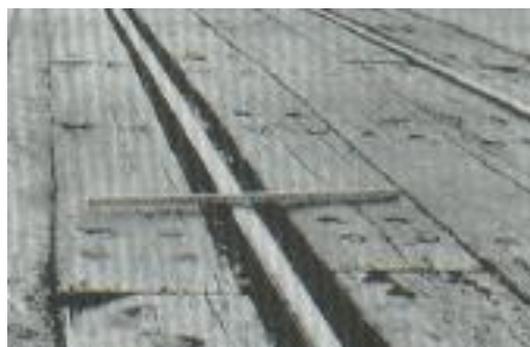
Fig. C.14-b Cruce de vía férrea severidad media

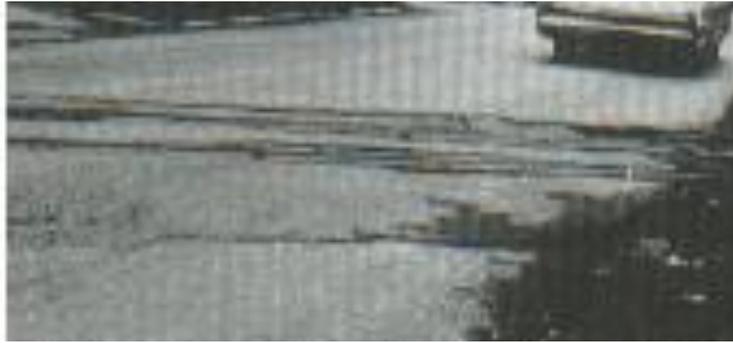
Fig. C.14-c Cruce de vía férrea severidad alta

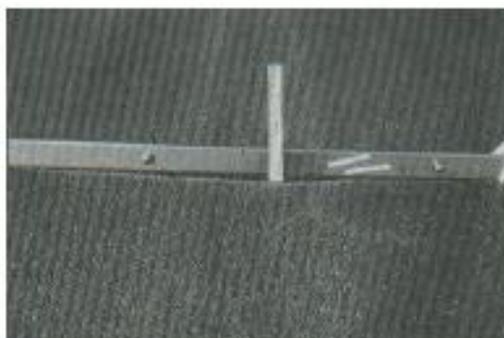
Fig. C.15-a Ahuellamiento severidad baja

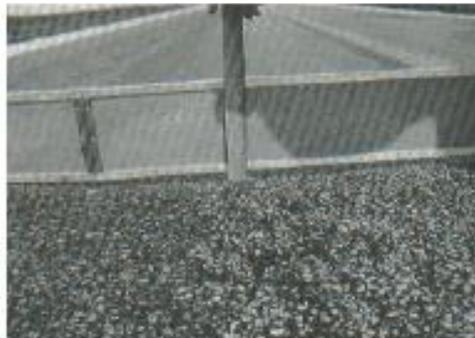
Fig. C.15-b Ahuellamiento severidad media

M - Parcheo superficial, parcial o profundo. Fresado y sobrecarpeta.

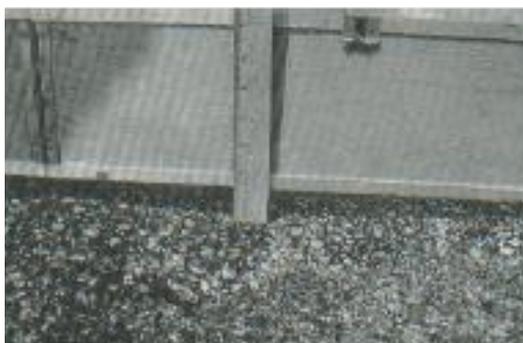
Fig. C.15-c Ahuellamiento severidad alta

A - Parcheo superficial, parcial o profundo. Fresado y sobrecarpeta.

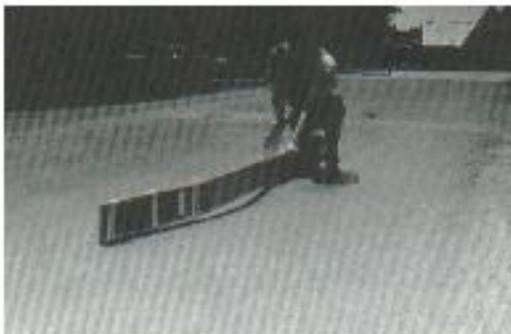
Fig. C.16-a Desplazamiento severidad baja

- B - No se hace nada. Fresado.
- M - Fresado. Parcheo parcial o profundo.
- A - Fresado. Parcheo parcial o profundo.

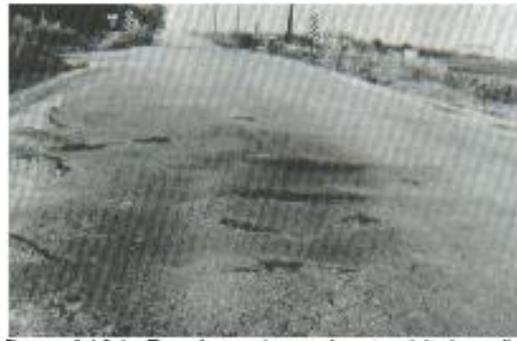
Fig. C.16-b Desplazamiento severidad media

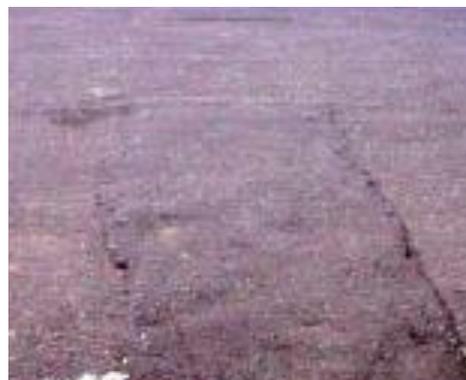
Fig. C.18-b Hinchamiento severidad media

- B - No se hace nada.
- M - No se hace nada. Reconstrucción.
- A - Reconstrucción.

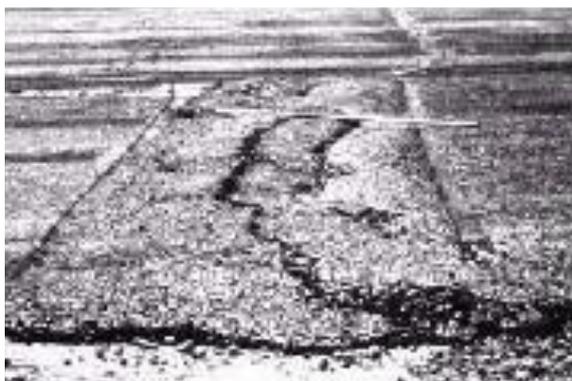
Fig. C.18-c Hinchamiento severidad alta

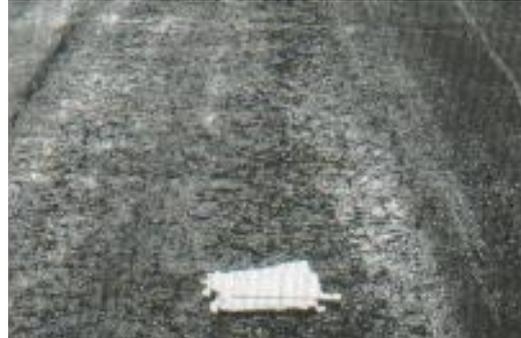
Fig. C.19-b Meteorización/desprendimiento de agregados severidad media

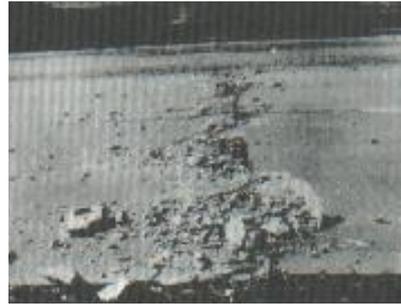
Fig. C.21-b Blow up – Buckling severidad media

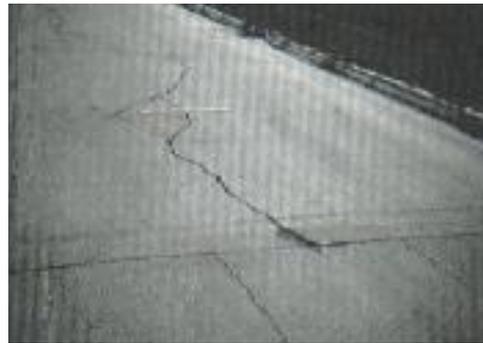
Fig. C.23-b Loas dividida severidad media

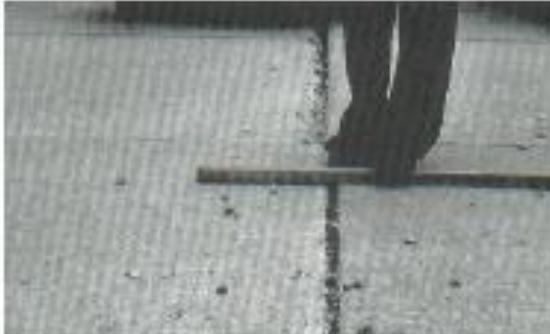
Fig. C.25-a Escala severidad baja

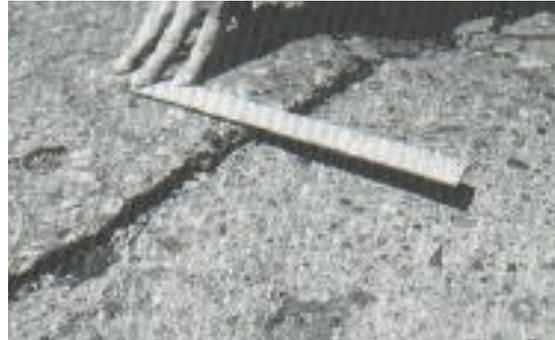
Fig. C.25-b Escala severidad media

M - Fresado.

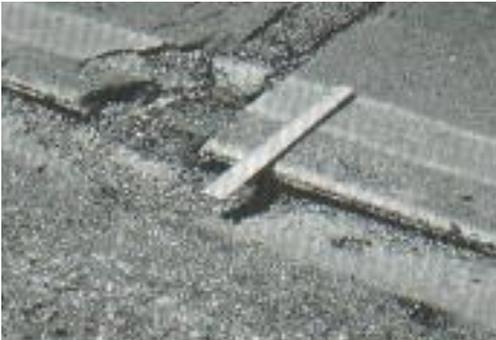
Fig. C.27-a Desnivel/carril berma severidad baja

B, M, A: Renivelación y llenado de bermas para coincidir con el nivel del carril.

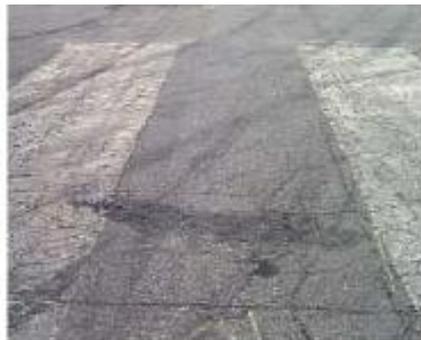
Fig. C.29-b Parcheo grande de severidad media

- B - No se hace nada.
- M - Sellado de grietas. Reemplazo del parche.
- A - Reemplazo del parche.

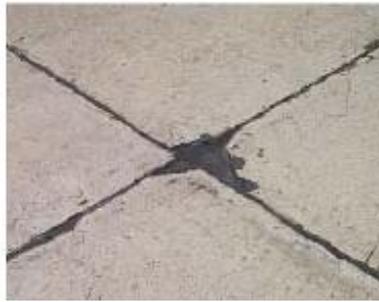
Fig. C.30-a Parche menor de severidad baja

- B - No se hace nada.
- M - No se hace nada. Reemplazo del parche.
- A - Reemplazo del parche.

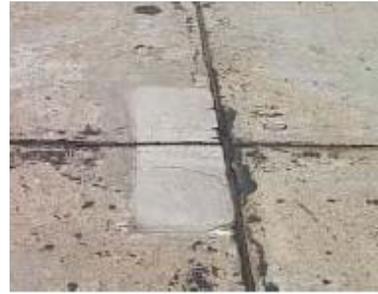
Fig. C.30-b Parche menor de severidad media

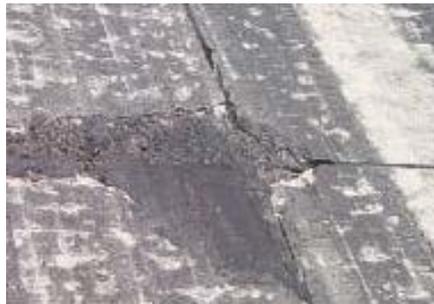
Fig. C.30-c Parche menor de severidad alta

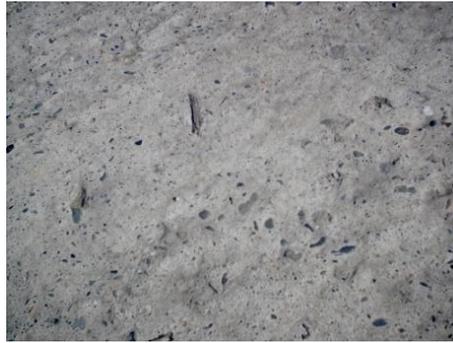
Este daño se causa por aplicaciones repetidas de cargas del tránsito. Cuando los agregados en la superficie se vuelven suaves al tacto, se reduce considerablemente la adherencia con las llantas. Cuando la porción del agregado que se extiende sobre la superficie es pequeña, la textura del pavimento no contribuye significativamente a reducir la velocidad del vehículo. El pulimento de agregados que se extiende sobre el concreto es despreciable y suave al tacto. Este tipo de daño se reporta cuando el resultado de un ensayo de resistencia al deslizamiento es bajo o ha disminuido significativamente respecto a evaluaciones previas.

Fig. C.31-a Pulimiento de agregados.

B, M y A: Ranurado de la superficie. Sobrecarpeta.

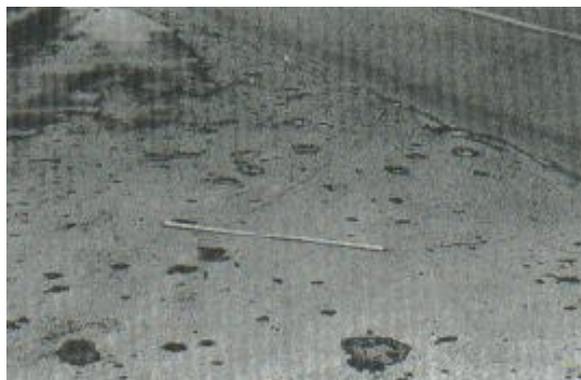
Fig. C.3-a Popouts severidad baja

B, M y A: No se hace nada.

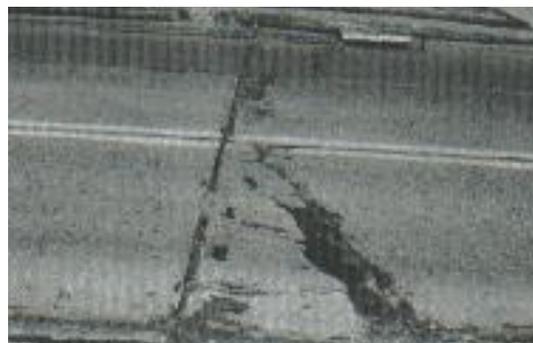
Fig. C.34-b Punzonamiento de severidad media

- B - No se hace nada. Sellado de grietas
- M - Parcheo profundo
- A - Parcheo profundo.

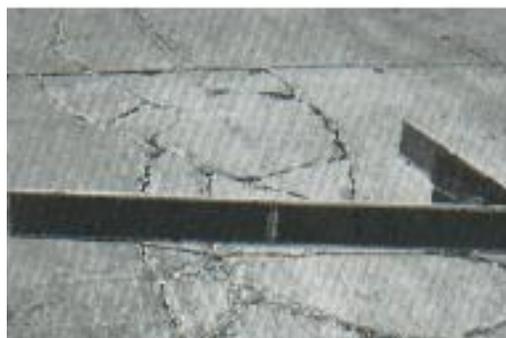
Fig. C.34-c Punzonamiento de severidad alta

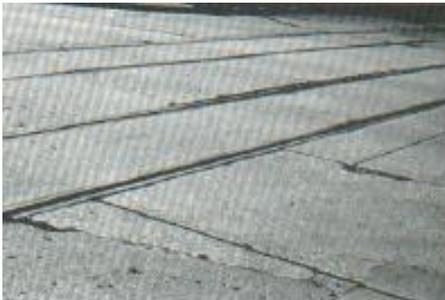
Fig. C.35-a Cruce de vía férrea de severidad baja

- B - No se hace nada.
- M - Parcheo parcial de la aproximación. Reconstrucción del cruce.
- A - Parcheo parcial de la aproximación. Reconstrucción del cruce

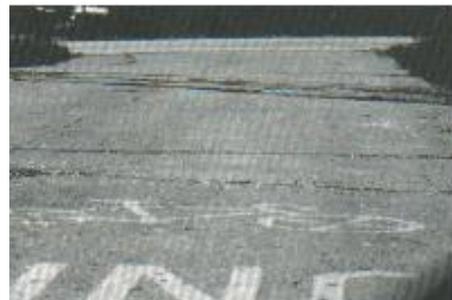
Fig. C.35-b Cruce de vía férrea de severidad media

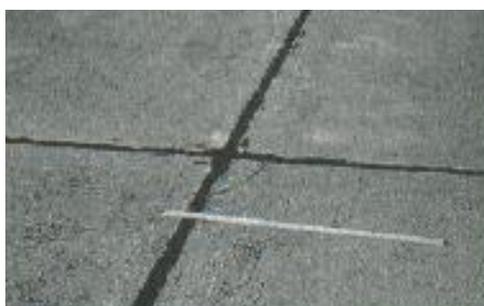
Fig. C.38-a Descascamiento de esquina de severidad baja

- B - No se hace nada.
- M - Parcheo parcial.
- A - Parcheo parcial.

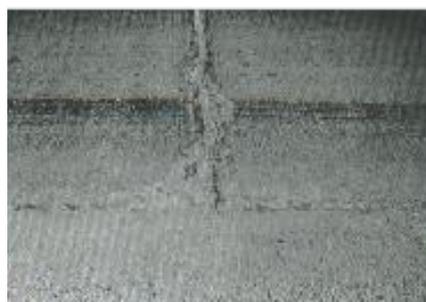
Fig. C.38-b Descascamiento de esquina de severidad media

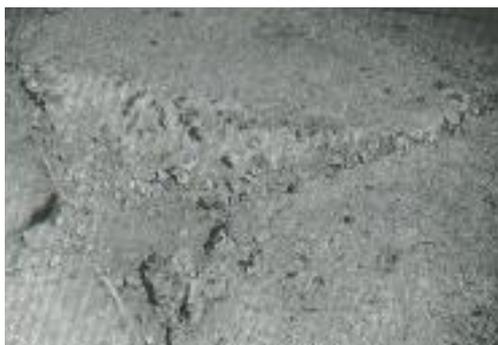
Fig. C.38-c Descascaramiento de esquina de severidad alta

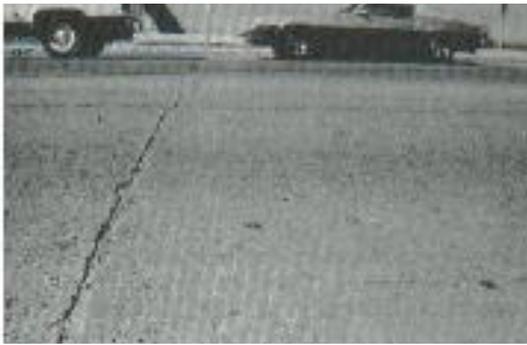
Fig. C.39-a Descascaramiento de junta de severidad baja

- B - No se hace nada.
- M - Parcheo parcial.
- A - Parcheo parcial. Reconstrucción de la junta.

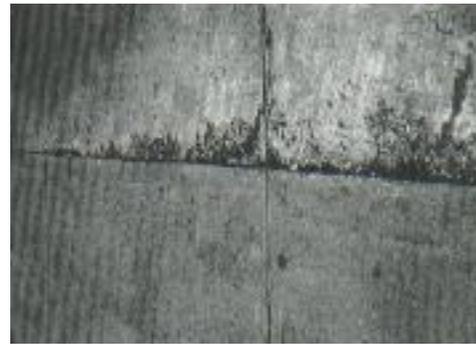
Fig. C.39-b Descascaramiento de junta de severidad media
